# 平成 28 年熊本地震による非構造部材の被害

建築生産研究グループ（併 構造研究グループ） 主任研究員 石原直

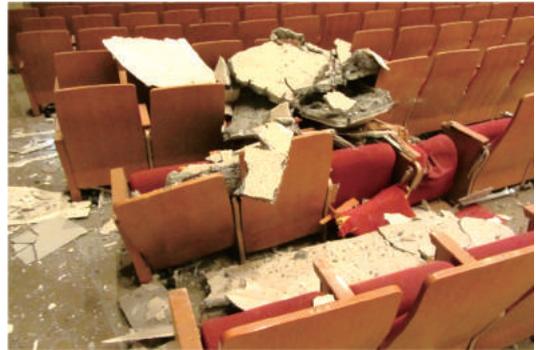
天井に関しては、全面的な脱落は確認されなかったものの、鉄網にモルタルを塗った重たい天井や在来工法天井の一部が高所から脱落する被害が見られた（写真 1、写真 2）。ヒアリングによると、前震では比較的小さな被害に留まっていたものの、本震で大きな被害を受けたものが多かった。中には本震後に一定の期間をおいた後で更に脱落したのものもあった。幸い人的被害はなかったようであるが、地震発生時間帯によっては人的被害を招きうる危険な被害が確認された。

写真 1 鉄網にモルタルを塗った重たい天井の脱落

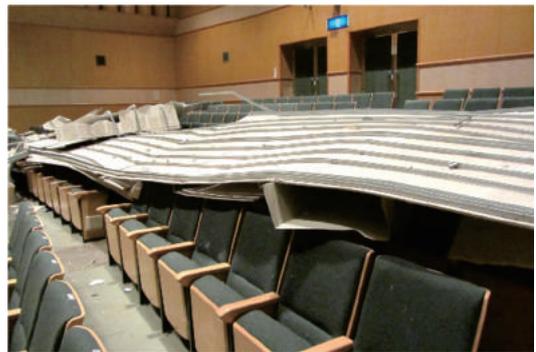
写真 2 在来工法天井の脱落

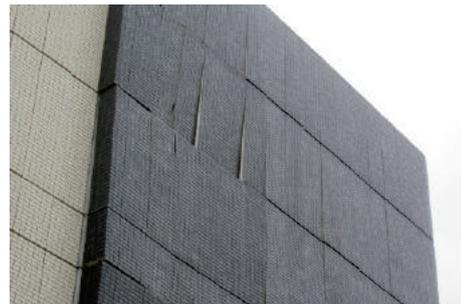
天井以外の内外装材の被害としては、外壁のプレキャストコンクリートパネル（PC パネル）のずれ、ガラスの破損・脱落、などが見られた（写真 3、写真 4）。

写真 3 PC パネルのずれ

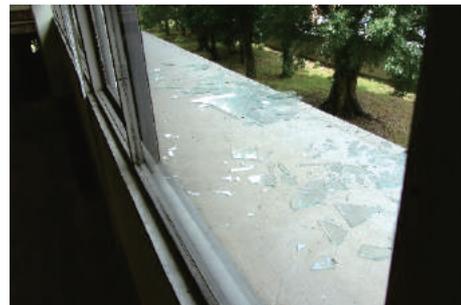
写真 4 硬化性パテでとめたガラスの破損

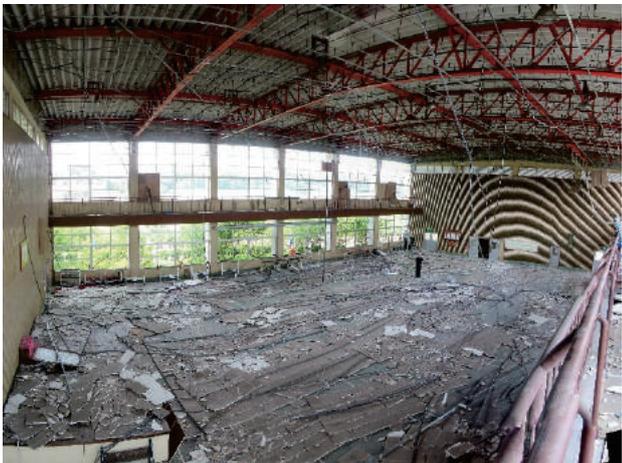
天井に関しては、在来工法天井の全面的な脱落や部分的な損傷、システム天井のバー材の座屈やガラスウール板の脱落など、軽微なものから大規模なものまで被害を確認した(写真5、写真6)。

写真5 在来工法天井の全面的脱落

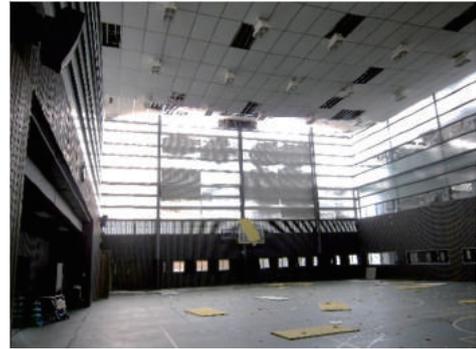
写真6 システム天井の被害

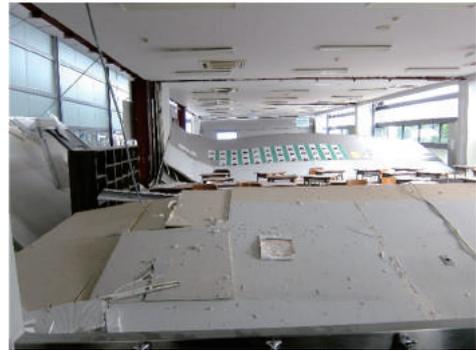
天井以外の内外装材の被害としては、鋼製下地材を用いた間仕切壁について、吊り天井の衝突による損傷や壁自体の転倒を確認した(写真7)。また、ガラスの破損や窓障子の外れ等も確認された(写真8)。

写真7 鋼製下地間仕切壁の転倒

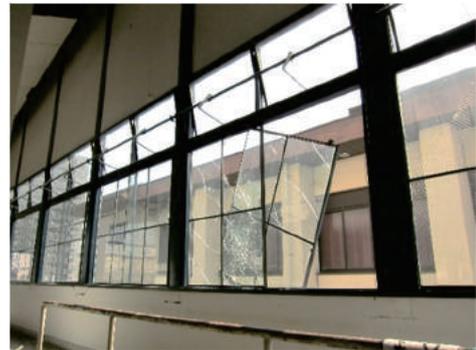
写真8 ガラスの損傷及び窓障子の外れ(柱脚部の損傷)
