平成 28 年熊本地震による建築物の被害調査 及び要因分析等の対応

構造研究グループ 上席研究員 井上 波彦

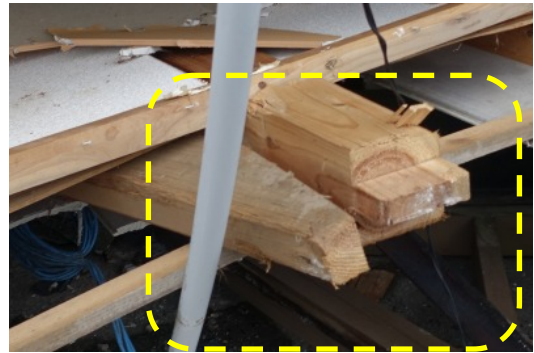
写真 2-1 倒壊建物の柱頭部(柱脚、筋かい端部は釘打ちのみ)

それ以前の木造住宅が5棟あった。この5棟については、不十分な接合部の仕様、隣接建築物の倒壊等が倒壊・崩壊の主な要因の一つであったと推定される。

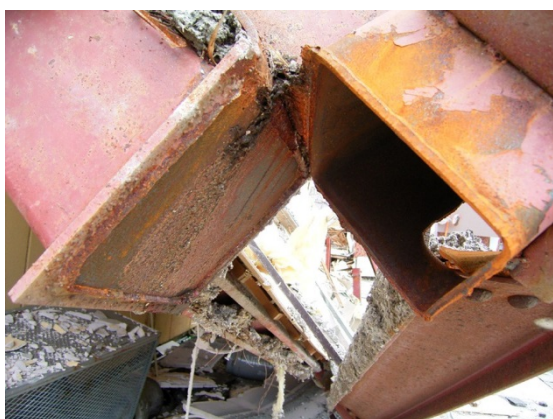
大破した建築物(建築物01)において見られた接合部(パネル・ダイアフラムの溶接部)の被害(破断)状況を写真2-2に示す。

写真 2-2 倒壊した鉄骨造建築物の接合部の被害状況

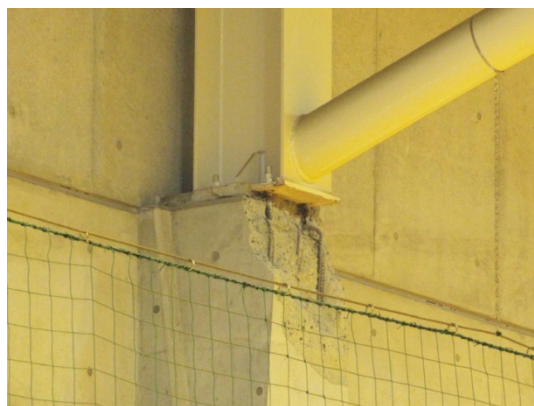
- i) 鉛直ブレースの被害：耐震改修により取り替えられた平鋼ブレースでボルト孔欠損部等での破断の被害が見られた。一方で、新耐震基準に基づき設計された体育館のターンバックル付き丸鋼ブレースでは、ブレースの大きなたわみ、変形、伸びが観察されたが接合部等では破断していなかった。
- ii) 屋根面水平ブレースの被害：ボルト等の破断の被害が数棟で観察されたが、これらの中には 20 か所以上でボルト破断が観察されたものもあった。これらのブレースはいずれも、耐震改修以前のブレースがそのまま残されていたものであった。
- iii) 屋根支承部の被害：RC 架構とトラスの屋根の接続部（支承部）で、コンクリートの側方破壊とコンクリート片の落下、ひび割れが見られた。写真 2-3 に被害状況を示す。
- iv) 屋根トラスの被害：RC 架構に立体トラスの屋根が接続された 2 棟の体育館で、立体トラスを構成する部材のたわみ、破断、座屈、落下等の被害が見られた。写真 2-4 に被害状況を示す。

写真 2-3 屋根支承部のコンクリートの側方破壊

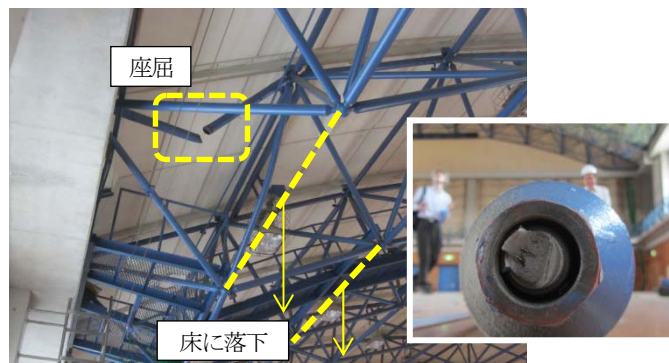
写真 2-4 立体トラスの被害（座屈部材及び落下部材の端部）

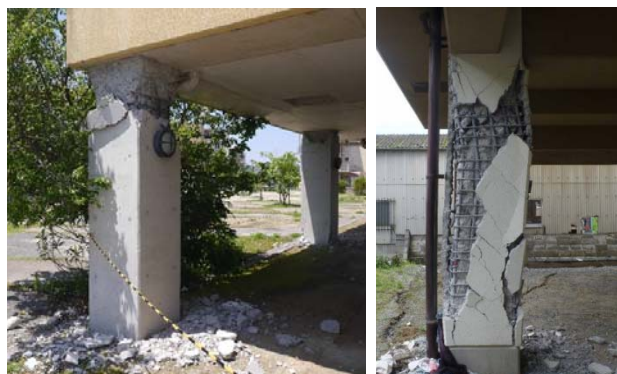
写真2-5 ピロティ柱の被害状況

- ・下階壁抜け構造（ピロティ構造）部の柱が曲げ・せん断・軸応力により損傷し、大破と判定された事例が3棟確認された。写真2-5に被害状況を示す。
- ・部分崩壊形となる純ラーメン架構の中間層に過大な残留変形が生じた事例が1棟確認された。柱梁接合部の損傷も確認された。
- ・杭基礎部の被害に起因すると考えられる建築物の傾斜が4棟確認された。このような被害は2011年東北地方太平洋沖地震でも確認されている。
- ・構造部材、非構造壁やエキスパンションジョイントおよびその周辺部の損傷により、地震後の継続使用性が阻害される事例が確認された。写真2-6に被害状況を示す。

a) 柱頭部主筋の座屈・破断 b) 付着割裂破壊

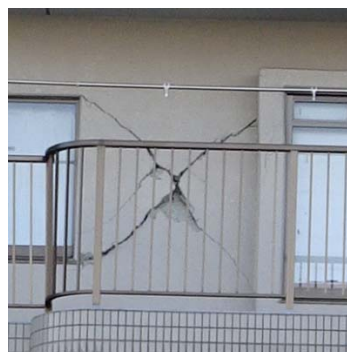
写真2-6 桁行き方向バルコニー側の方立て壁の被害状況

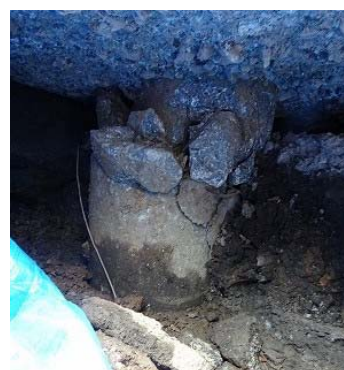
例が確認された。また、上部構造物の損傷は小さいものの、基礎構造の被害などにより継続使用性が阻害された事例も1棟確認された。写真2-7に杭の被害状況を示す。

写真2-7 既製コンクリート杭頭部の損傷

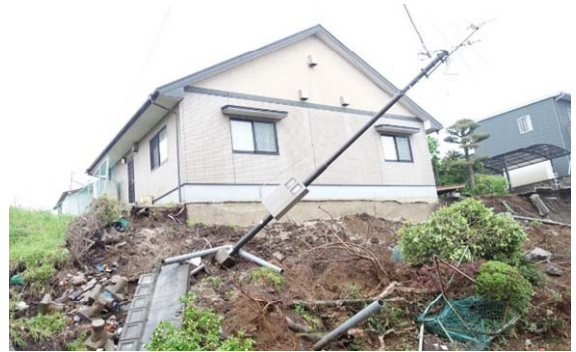
- ・宮園地区の県道 28 号の北側では、地形の関係上、盛土擁壁で宅地を造成している物件が多いが、県道 28 号に近づくにつれて、建築物被害及び盛土擁壁の被害が大きくなる傾向が見られた。写真 2-8 に盛土擁壁の被害状況を示す。
- ・安永地区、宮園地区共に、県道 28 号の南側では北側よりも建築物の被害が数多く見られた。
- ・県道 28 号の南側で見られた大破・倒壊の建築物において、地盤変状と基礎の損傷が共に認められる事例（写真 2-9）、及び地盤変状が認められるものの基礎の損傷が小さい事例が見られた。

写真 2-8 盛土擁壁の被害 (図 2-9 の B1 地域)

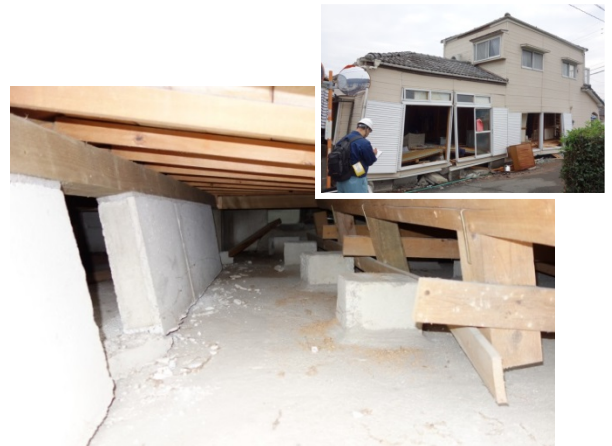
写真 2-9 地盤変状と基礎の損傷が共に見られた被害

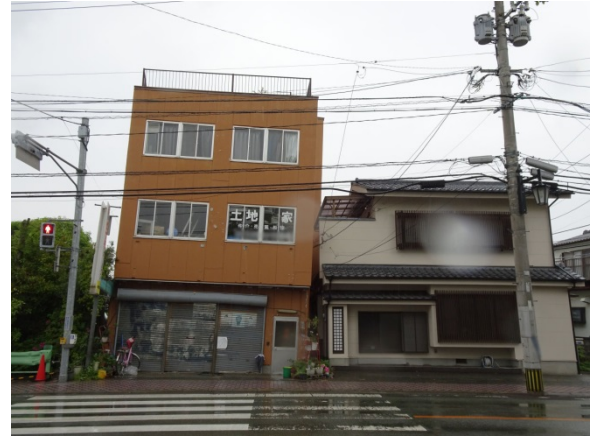
写真 2-10 3階建て商用建築物の沈下・傾斜

- ・液状化被害は南区で広く見られるが、液状化による地盤沈下量には地域差が見られた。なお、液状化による地盤沈下量の大小の原因は不明である。
- ・液状化により倒壊・崩壊に至った事例は見当たらなかった。

液状化によると思われる建築物の被害状況を写真 2-10 及び写真 2-11 に示す。

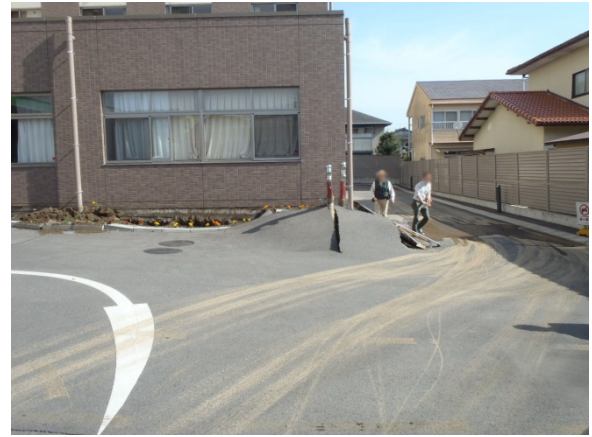
写真 2-11 建築物の周辺地盤の沈下

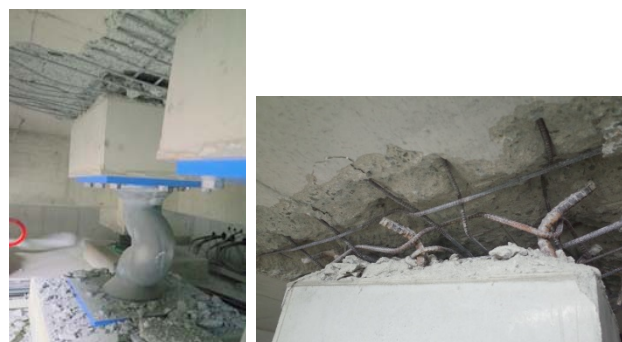
・被害 i 及び ii は、構造耐力上主要な部分に関する損傷であり、過去の震災調査では報告されたことのないものである。これらの要因はいずれも、架構・部材のモデル化などで構造計算において考慮されていなかった部分があったことから地震時の免震層の応答変形及びそれに伴って生ずる曲げやせん断等の応力に対して周囲のより等の部材の配置、損傷部位の配筋などについて適切な設計が行われなかったことが考えられる。写真 2-12 に被害 i の状況、図 2-11 及び写真 2-13 に被害 ii の状況をそれぞれ示す。

写真 2-12 ダンパー基部及び接合部 (定着) の被害

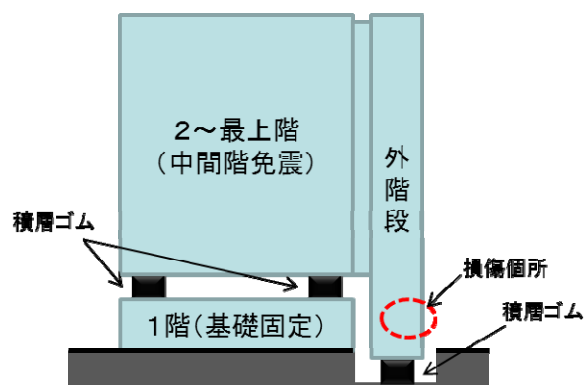
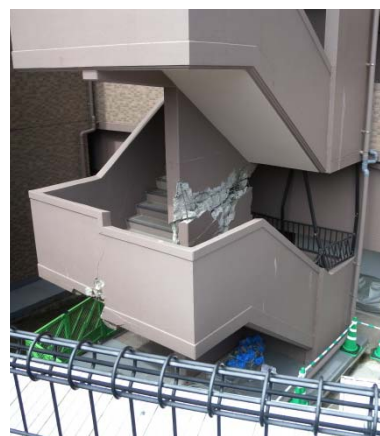
図 2-11 中間階免震の概要及び階段損傷箇所

写真 2-13 外付け階段の被害

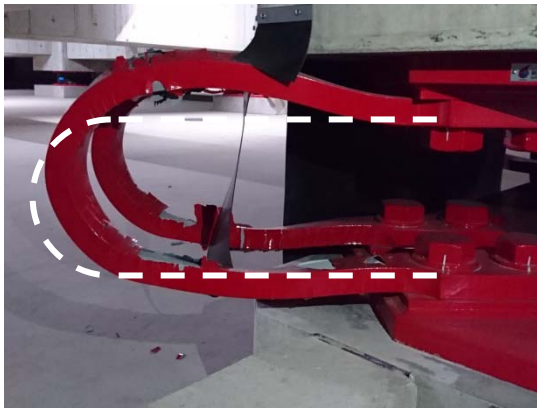
・被害 iii は、鋼材ダンパーの屈曲部の残留変形や塗料の剥がれ、積層ゴム支承のカバーのずれ・脱落やゴム部分の膨れなどである。これらの要因は、地震時に免震材料に生ずる一方向又は繰返しの変形と考えられる。なお、今回の地震においては性能評価の範囲を超えるような著しい変形が作用したものはないと考えられる。写真 2-14 に鋼材ダンパーの変状を示す。

写真 2-14 鋼材部分の残留変形 (破線は原位置) と塗装のはがれ

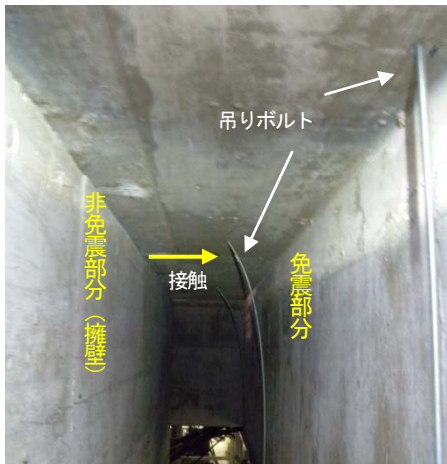
写真 2-15 配管用吊りボルトの変形

写真 2-15 は免震建築物と周囲の擁壁との間 (クリアランス部) に設置された配管用の吊りボルトが免震層の応答によって擁壁に接触し、ボルト軸部の残留変形を生じたものである。写真手前側の同様の吊りボルトは建物側に近接して配置されているため変状は生じていなかった。このように、構造設計と設備設計など実務上の情報共有が不十分と思われる事例も見られた。

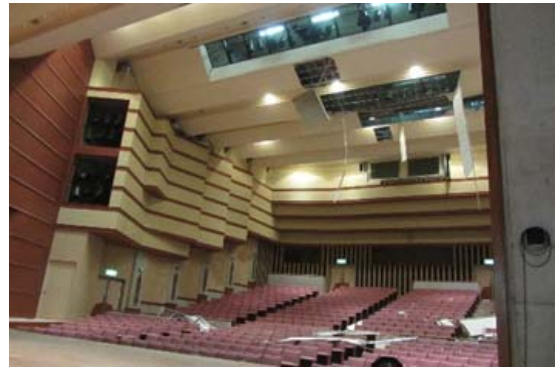
- ・吊り天井に関しては、特定天井の条件（現行の建築基準法施行令第39条第3項に規定される①6m超の高さにあり②水平投影面積200㎡超③質量2kg/㎡超）に該当する天井における被害を6棟6室で確認した。これらはいずれも特定天井に関する技術基準制定以前のものであり、野縁等を用いたいわゆる在来工法によるものが多く、また、単位面積重量の大きなラスモルタル天井の被害も見られた。被害状況を写真2-16に示す。特定天井以外で被害のあった天井は、いわゆる在来工法による天井やシステム天井も見られ、一般的な室や廊下以外だけでなく、特定天井の要件に対して、天井高さはあるが面積が基準値に満たないもの、面積はあるが全体的あるいは部分的に天井高さが基準値に満たないもの、などが見られた。
- ・ガラス開口部に関しては、サッシ窓では以前から被害が確認されている硬化性パテどめのガラス窓だけでなく、弾性シーリングのガラス窓についても、はめころし窓のガラス破損、引違い窓のガラス破損や障子脱落、窓サッシの損傷・外れ、など、様々な形態の被害が確認された。また、全面ガラスの開口部では、以前から地震被害が確認されている店舗前面に用いられる大判ガラスの損傷や、過去の地震や今回の地震で被害報告があまり見られない板ガラスを点支持する構法（DPG構法）のガラスの損傷・脱落が確認された。DPG構法における被害状況を写真2-17に示す。
- ・内装に関しては、比較的高所の仕上材の損傷・脱落、ブロックを用いた壁の損傷・傾斜、鉄骨屋根支承部のコンクリートの損傷・脱落、自立したコンクリート壁の傾斜・転倒などが確認された。
- ・外装に関しては、比較的古い鉄骨造に用いられた湿式工法や乾式構法の外壁の被害や、鉄筋コンクリート造建築物の下地コンクリートの損傷に伴う外壁タイルの損傷・脱落、横づかいしたALCパネル外壁での壁の傾斜や天井面レベルでのパネルの脱落、PCパネルの損傷、などが確認された。

写真2-16 特定天井の条件に該当する吊り天井の被害

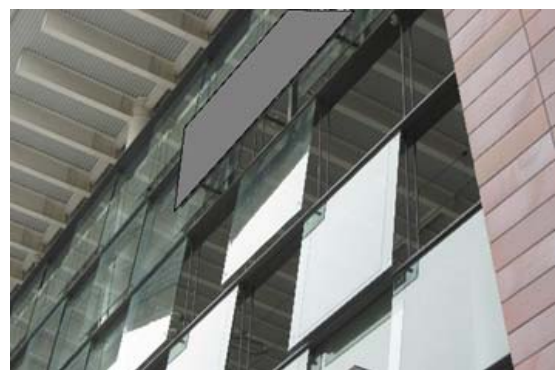
写真2-17 DPG構法によるガラス窓の被害（脱落）
