平成 26 年 12 月 12 日

平成 26 年 11 月 22 日に発生した長野県北部を震源とする地震による
建築物の被害第 2 次調査速報

国土交通省国土技術政策総合研究所
独立行政法人建築研究所

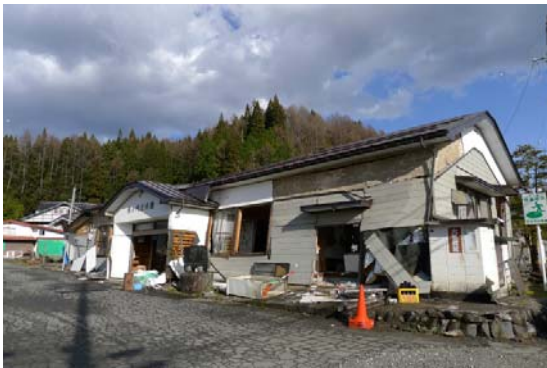
神城地区西部の中心に位置する集会用の公民館（写真 4.1.1）。白馬村役場からの情報によると白馬村の所管ではないが、築 30 年以上とのこと。木造軸組構法による平家の建築物で、切り石による基礎に土台が置かれている。主な耐震要素は 135mm 角の筋かい耐力壁である。筋かい端部はかすがい 2 本による緊結程度で、柱脚柱頭に金物等は確認できなかった。内壁は木ずりに漆喰が塗られている。外壁は垂れ壁部分が木ずり+漆喰の上にラスモルタルが塗られ、外壁の垂れ壁部以外はサイディングが張られている。北側の 1 間は増築された部分で、既存部との軸組間の緊結は釘打ち程度で、構造的に一体化されていないと推測される。増築部は布基礎でアンカーボルトが確認できた。最大残留変形角は南へ $1/11.1\text{rad}$ 、東へ $1/9.1\text{rad}$ 程度で、垂れ壁部のモルタル、漆喰、サイディングは多くが剥がれていた（写真 4.1.2）。東側の構面は筋かいのある壁の桁が変形により突き上げられ、上下方向にも構面が変形し（写真 4.1.3）、半分程度の柱の脚部が土台から抜けだしていた。増築部は土台より上の部分がずれて、北側の倒壊した納屋にもたれかかっていた（写真 4.1.4）。

写真 4.1.1 建築物の外観

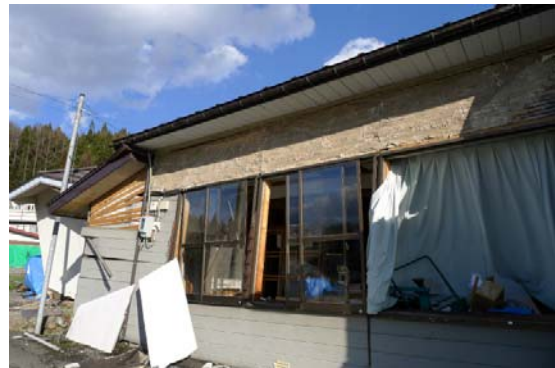
写真 4.1.2 モルタルと漆喰の剥落

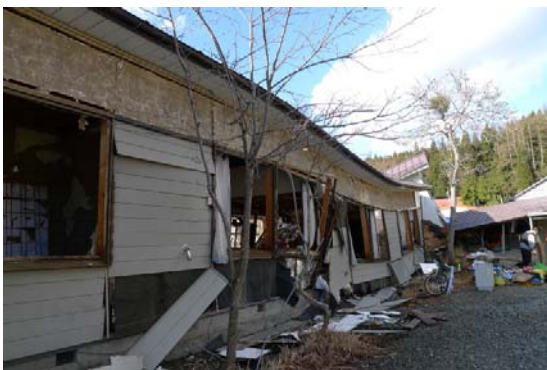
写真 4.1.3 東側の構面の変形

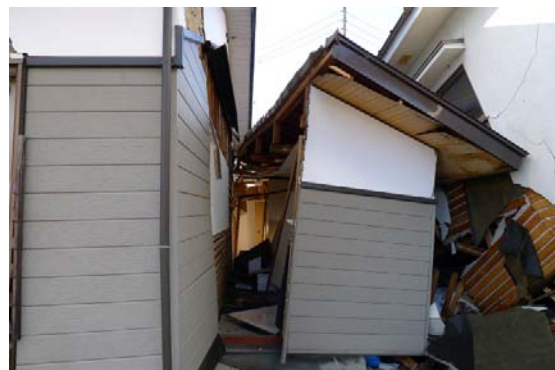
写真 4.1.4 増築部のずれ

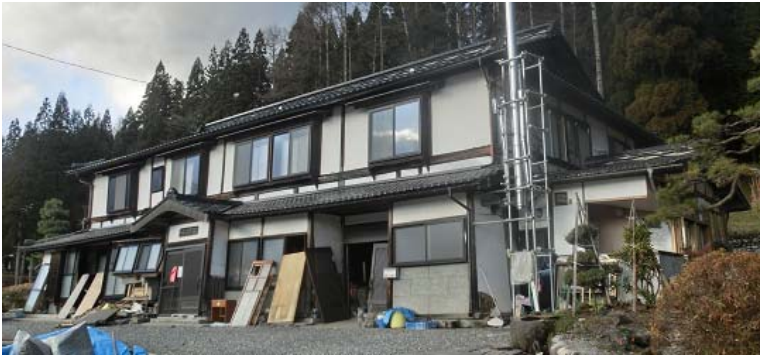
築 170～180 年で 1 階は田の字の間取りを有する伝統軸組構法による農家型住宅（写真 4.2.1）である。建築当初は茅葺き屋根で、昭和 40 年頃ほぼ総 2 階へ増築し瓦葺きに変え、昭和 52 年頃瓦の形状の金属板葺きに改修したとのことである。緩やかな南斜面に建つが、地盤の被害はほぼ無いので、ほぼ振動的被害と推測される。

写真 4.2.1 建築物の外観

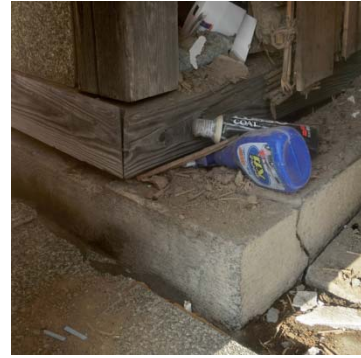
写真 4.2.2 亀裂が入った基礎
と水平移動した土台

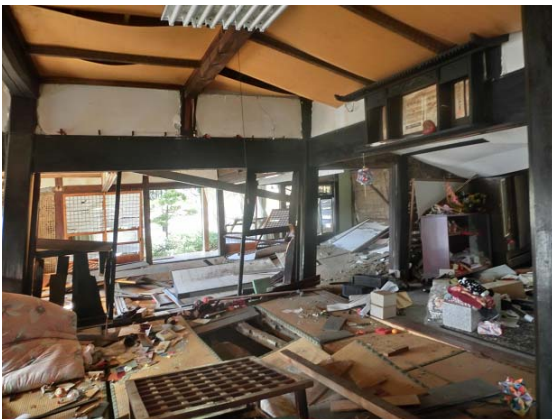
外周部の布基礎に一部ひび割れが確認され、土台は大きく滑っていた（写真 4.2.2）。土塗り壁を有し、当初は漆喰仕上げであったと想像されるが、現状では一部金属板サイディングが使用されていた。主要な柱は 300 mm 角のケヤキを用い、その他の部分は 118 mm 角のスギの柱であったが、特に柱脚柱頭の釘や金物は確認されず、筋かいなども確認されなかった。内壁はラスボードなどを使用している部分も多くみられたが、上部構造は大きく傾斜（南へ $1/7.9\text{rad}$ 、東へ $1/21.7\text{rad}$ 、写真 4.2.3）し、内外壁が一部崩壊していた。2 階は比較的被害が軽微であったが、水平構面がせん断変形したためか、一部の床板が面外に変形していた（写真 4.2.4）。

写真 4.2.3 詳細調査建築物の内部の様子

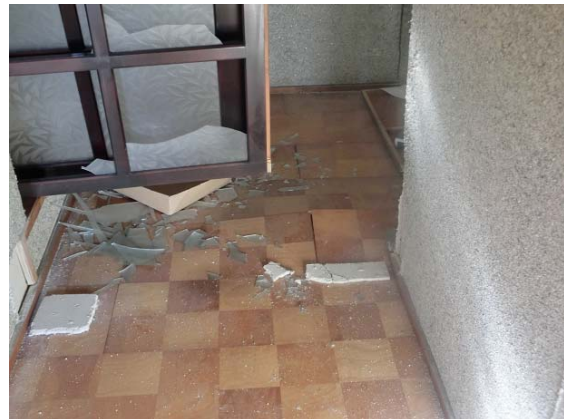
写真 4.2.4 面外に変形した 2 階の床板

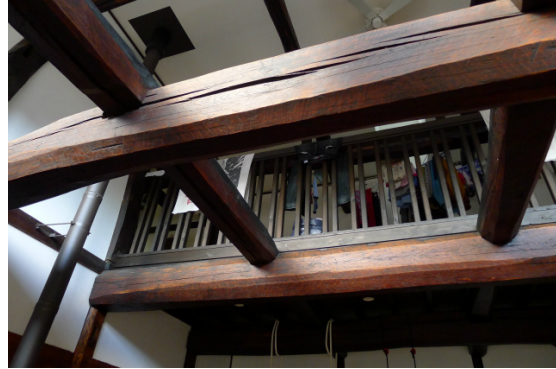
写真 4.3.2 再利用した軸組

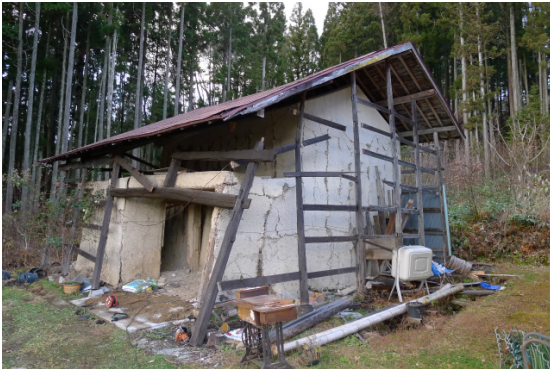
築100年以上の農家型の伝統軸組構法による木造住宅を主要な骨組の部材のみ再利用して（写真4.3.2）7年前に建て替えた2階建て木造住宅である（写真4.3.1）。主な耐震要素は筋かい耐力壁で、地盤改良をしたとのことであるが、工法等の詳細は不明である、基礎形式はベタ基礎である。住宅はほぼ無被害で、西側の壁がわずかに変形したのみ。同じ敷地の西側の土蔵はひび割れが大きく入り、大破していた（写真4.3.3）。

写真 4.3.3 同じ敷地の土蔵

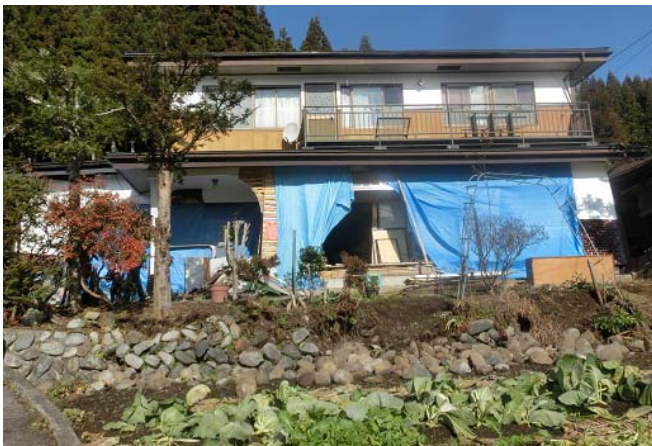
築 40 年の軸組構法住宅（写真 4.4.1）である。約 10 年前に 2 階を改装したが、建築当初から 2 階建てであり、形状は変わっていないとのこと。緩やかな南斜面に建ち、南側の高さ約 90 cm の石積み擁壁は崩壊しているものの、北側の高さ約 1 m の RC 擁壁は無被害であった。このため、地盤は南側に多少移動しているものと考えられるが、大きな地割れ等は確認されなかった。外周、内部ともに布基礎を有し、べた基礎も施工され、かつそれら基礎にはひび割れ等は確認されなかった。柱は 115 mm 角のスギであったが、柱脚柱頭の釘、金物は確認されなかった。38×100 mm の筋かいが複数確認されたが、端部は釘打ち 2 本程度であり、一部は座屈（写真 4.4.2）したり、引き抜けたりしていた。壁には土塗りがなく、モルタル仕上げと一部金属板サイディングが見られ、約 80 mm の断熱材も確認されたが、モルタルは一部剥落し、金属板は大きく回転変形していた（写真 4.4.3）。内部の壁はラスボードが使用されていたが、複数のボードが剥落していた（写真 4.4.4）。初動調査時には、1 階部分は東へ傾斜しているように見受けられたが、ねじれ変形が生じており、北側（山側）の構面は西へ $1/15.6\text{rad}$ 、南側（玄関側）の構面は東へ $1/5.3\text{rad}$ 、南北方向は北へ $1/3.7\text{rad}$ の最大残留変形が生じていた。

写真 4.4.1 建築物の外観

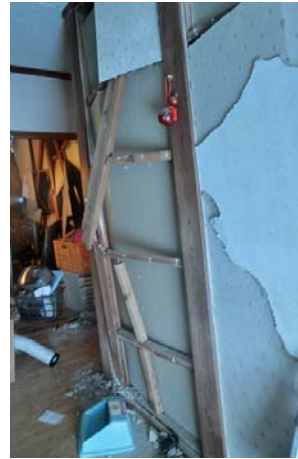
写真 4.4.2 座屈した筋かい

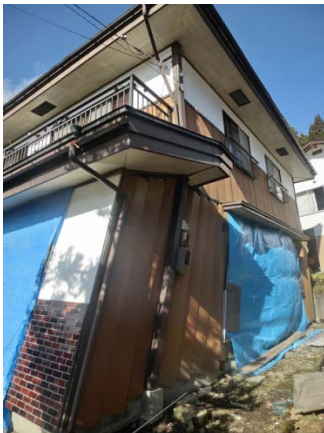
写真 4.4.3 金属版サイディングの変形

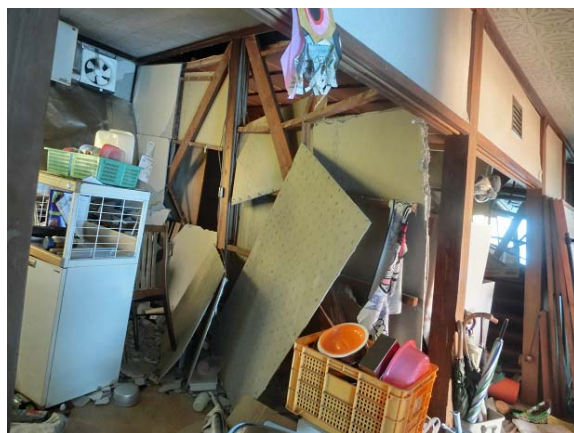
写真 4.4.4 多数剥落した内壁

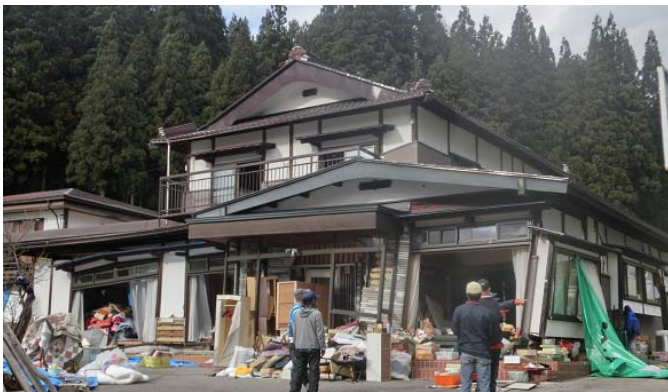
前節の E-1 のすぐ東隣に建つ築 39 年の伝統軸組構法による農家型住宅 (写真 4.5.1) で、1 階の間取りは田の字の続き間を有する。南斜面に建ち、39 年前まで建っていた古い家屋の北側に建て直し、その際、北側の畑を潰して本住宅を建てたとのことであり、比較的広い庭を南側に有し、その擁壁は一部被害を受けていたが、建築物からの距離は数 m 以上離れており、ほぼ振動的被害といえる。無筋のコンクリートの布基礎は、一部にひび割れが入っていた。犬走りが西側以外の 3 方にあり、その上面の高さは地盤面から約 23 cm で、犬走りから 28 cm の布基礎が立ち上がっている。柱は 110 mm 角のヒノキで、端部の釘、金物は確認されず、南西の角の柱は土台を踏み外していた (写真 4.5.2)。38×115 mm の筋かいが多数確認されたが、端部は 1~2 本の釘打ち程度であり、一部の筋かいは座屈、破断していた (写真 4.5.3)。全ての壁は土塗りが下地にあり、一部は土塗りの壁の上に胴縁を取り付け、ラスモルタルで改修され、断熱材入り金属板サイディングで改修されている部分も存在した。土塗り壁はひび割れた部分や、破壊された部分の確認され、特に西側の壁面は建具と無開口壁とともに外倒していた (写真 4.5.4)。なお、初動調査では南東部の東への傾斜が目立っていたが、ねじれ変形が生じており、東側構面は北へ $1/18.2\text{rad}$ 、西側構面は南へ $1/3.5\text{rad}$ 、北側構面は西へ $1/7.7\text{rad}$ 、南側構面は東へ $1/8.8\text{rad}$ の最大残留変形が生じていた。

写真 4.5.1 建築物の外観

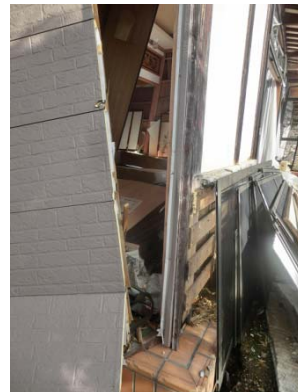
写真 4.5.2 土台を踏み外した柱

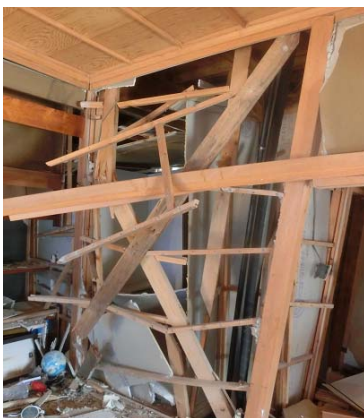
写真 4.5.3 座屈、破断した筋かい

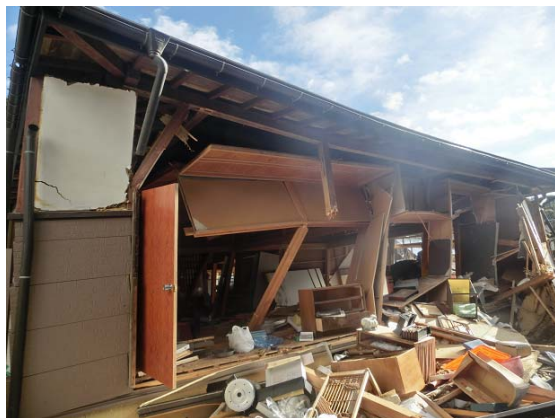
写真 4.5.4 大きく崩壊した西側壁線

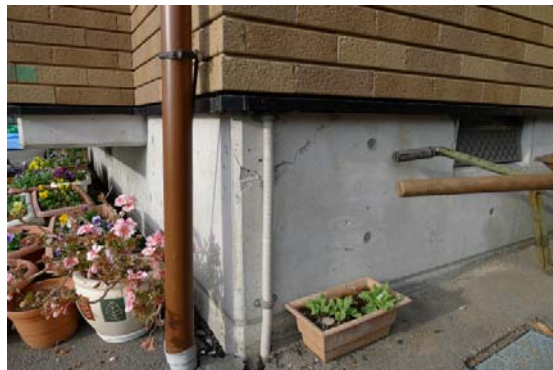
写真 4.6.2 基礎のひび割れ

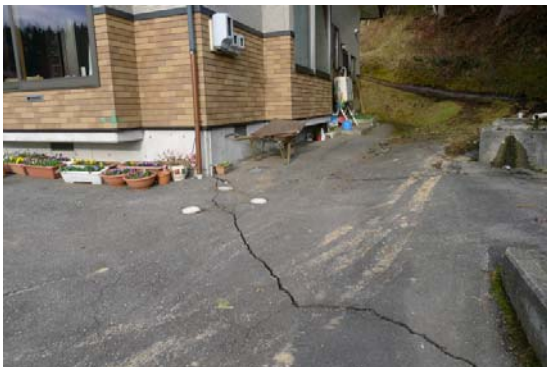
築14年の木造軸組構法住宅で（写真4.6.1）、入手した図面によると主な耐震要素は筋かい耐力壁である。西側の地盤にヒビが入っており（写真4.6.3）、それが応急危険度判定で「要注意」となった理由であると思われる。被害は玄関ホールの棚のクロスよじれ、南側サッシ建具の外れと、アスファルトにひびが入っている部分での基礎コンクリートの一部ひびが入っていた（写真4.6.2）。同じ敷地の1階RC造、2階木造の混構造の倉庫は無被害で、敷地の山側の墓石はほぼすべてが転倒していた（写真4.6.4）。

写真 4.6.3 アスファルトのひび割れ

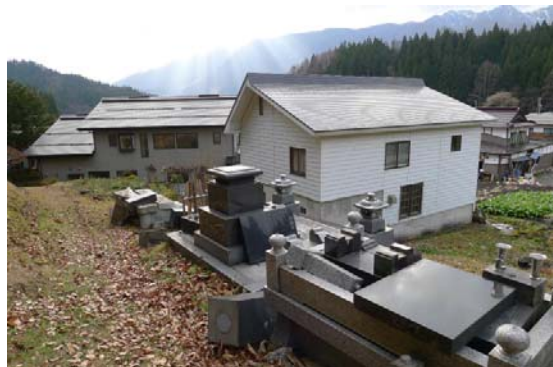
写真 4.6.4 山側の墓石と1FがRC造の倉庫

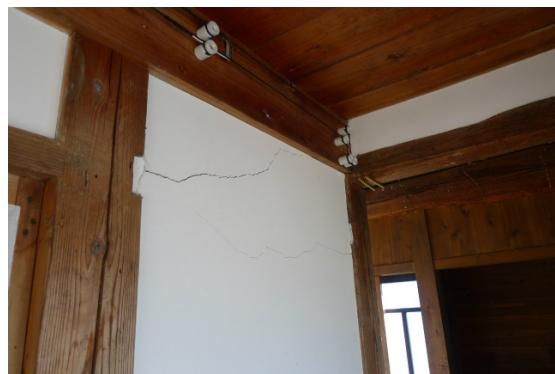
青鬼の重要伝統的建造物群保存地区（後述）に建つ、伝統軸組構法による平家（一部 2 階建て）の木造住宅で（写真 4.7.1）、主な耐震要素は土塗り壁と、垂れ壁部の筋かいである。空き家となっていた住宅を平成 17 年に改修し集会場として利用され、観光者が内部を見学できるように公開されている。小屋組は青鬼集落の特徴である兜造りとなっており、土台は礎石の上に直接置かれている。南西側の土塗り壁に亀裂が生じ（写真 4.7.2）、障子が変形し破れが生じていた（写真 4.7.3）。今回の地震で生じたかどうかは不明であるが、横架材の鼻栓の曲げ降伏が確認された（写真 4.7.4）。

写真 4.7.2 土塗り壁のひび割れ

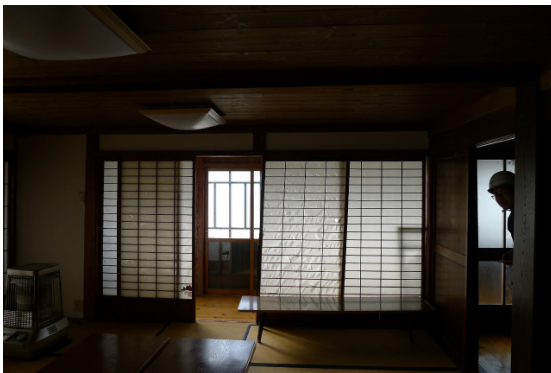
写真 4.7.3 障子の変形

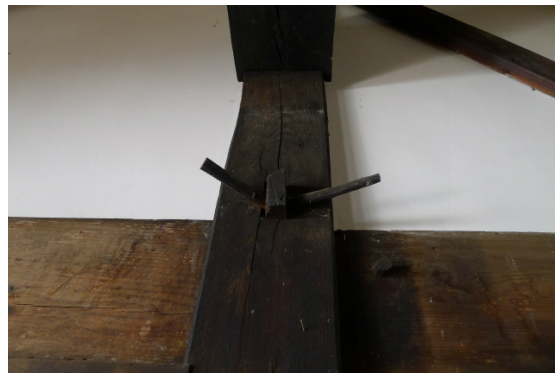
写真 4.7.4 鼻栓の曲げ降伏

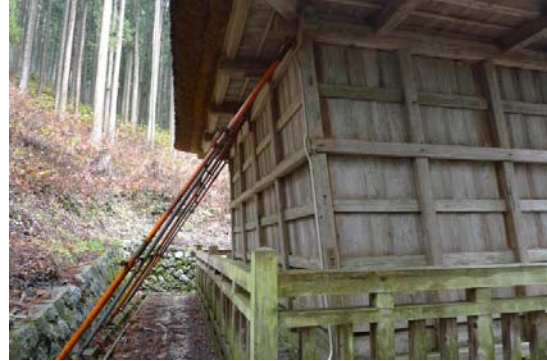
白馬村神城地区三日市場の集落の南端に位置する社寺建築物で、覆屋の中に置かれている本殿は国の重要文化財に指定されている。本殿を覆う覆屋（写真 5.1.1）は土台が直接礎石の上に設置されており、大きく傾斜し（写真 5.1.2）、柱脚の浮き上がり（写真 5.1.3）、土台のずれ（写真 5.1.4）等が生じていた。本殿が建立されたのは 1522 年とされているが、覆屋は部材等の現況を見る限り、築年は比較的新しいものと推測される。

写真 5.1.2 大きく変形した覆屋

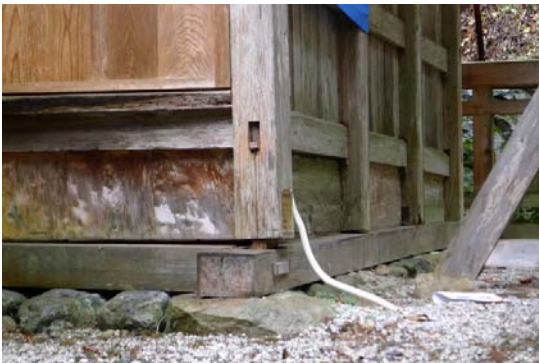
写真 5.1.3 覆屋の柱脚の浮き上がり

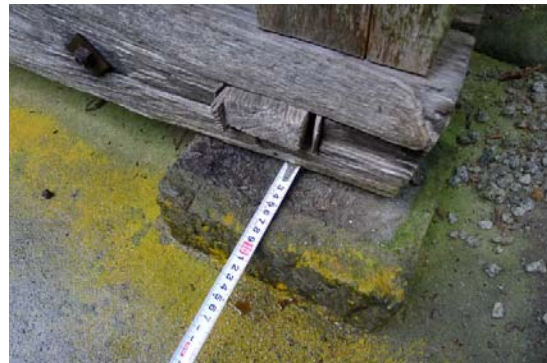
写真 5.1.4 土台のずれ

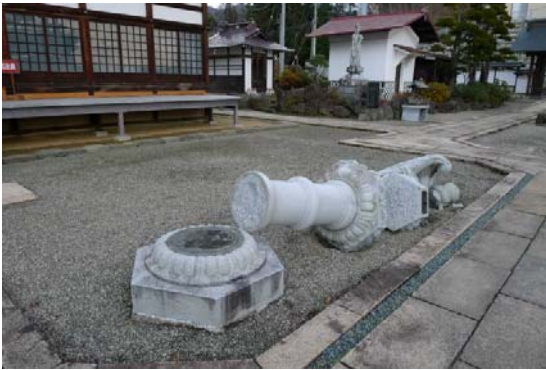
白馬村から長野市鬼無里地区に向かう途中の寺院（高山寺）で、南西方向へ転倒している灯籠が確認された(写真 5.2.1)。敷地内に建つ三重塔は外観上無被害であった(写真 5.2.2)。また、長野市役所鬼無里支所の震度計から直線距離で 1.2km 程度離れた斜面にある住家、土蔵等あわせて約十数棟が建つ集落のうち、土蔵や 2 階に居室がある倉庫で、土塗り壁の仕上げの剥がれが確認された（写真 5.2.3、写真 5.2.4）。

写真 5.2.1 灯籠の転倒

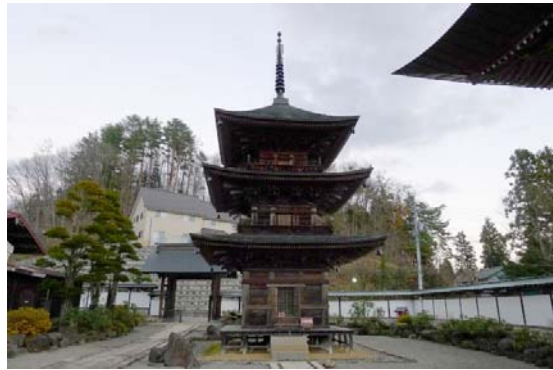
写真 5.2.2 外観上無被害の三重塔

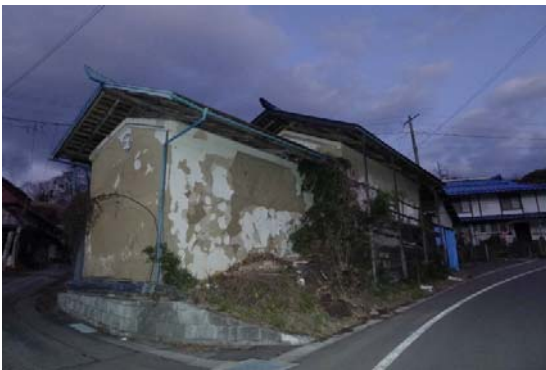
写真 5.2.3 仕上げが剥落した土蔵

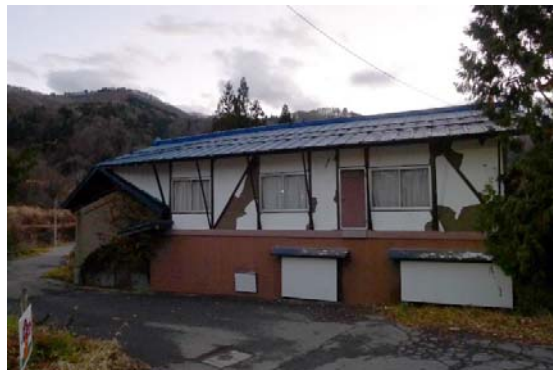
写真 5.2.4 仕上げが剥落した倉庫

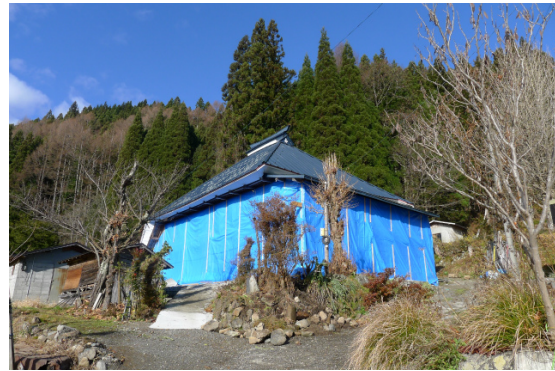
青鬼集落は白馬村役場から直線で北東に4km程度離れた山間部にあり、重要伝統的建造物群保存地区に指定されている(写真5.3.1)。約10戸の農家型住宅が建つ集落で、構造の特徴は扱首台下に梁を設け、長い柱と梁とで構成される部分は上屋、軒廻りの短い柱の部分は下屋と呼ばれている。根曲がり材が横架材に用いられているのも特徴である²⁾。道路に面して右側に居室があり、入り口のある左側は土間になっている。集落の中で1棟がブルーシートに覆われており(写真5.3.2)、地震被害があったと推測される。その他、前出の善鬼の館以外では、建築物の被害は確認されなかった。

写真 5.3.2 地震被害があったと思われる住宅

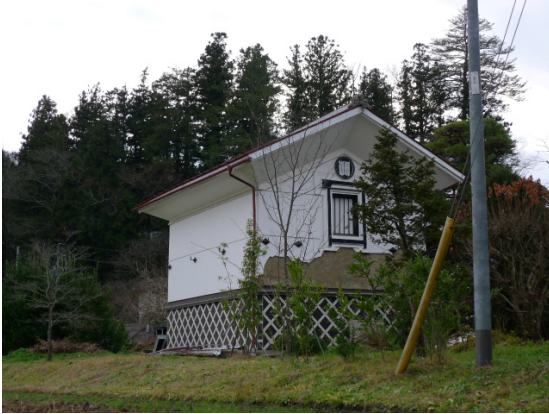
小川村役場の震度計から南西に1km程度離れた住家、倉庫等あわせて十数棟が建つ高台の集落で、土蔵の仕上げの剥落(写真5.4.1)、棟瓦がブルーシートで覆われた木造住宅(写真5.4.2)が確認された。なお、高台以外には、約数十～百棟の家屋が建っていたが、特にブルーシートで覆う等の被害が推測される建築物は見当たらなかった。

写真 5.4.1 土蔵の被害

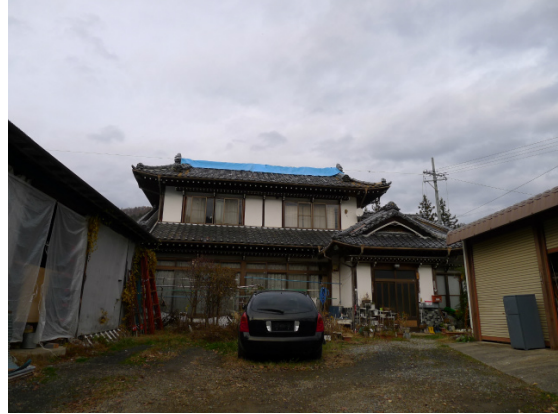
写真 5.4.2 ブルーシートに覆われた棟瓦
