平成 26 年 12 月 12 日

平成 26 年 11 月 22 日に発生した長野県北部を震源とする地震により被災した  
白馬村神城地区の建築物の周辺地盤と基礎の状況調査報告

国土交通省 国土技術政策総合研究所  
独立行政法人 建築研究所

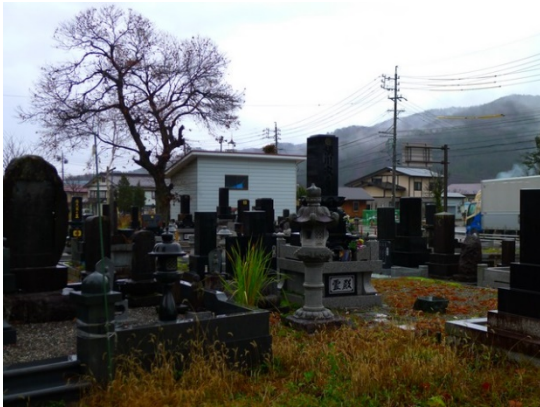
写真 5.1.1 墓地 A (神城駅付近) の墓石転倒状況

表 5.1.1 および写真 5.1.1-5.1.4 に、墓地 A-D の墓石転倒状況を示す。墓石の転倒率は、墓地 A で 13% (2/16)、墓地 B-D で 100%であった。しかし、墓地 B, C では、盛土の破壊による地盤変状が顕著であったため、墓石の転倒が地震動 (慣性力) のみによって生じた結果とは考えにくい。また、転倒した墓石も顕著に散乱していたため、母数の計測が困難であった。

一方、墓地 D では、地盤変状は見られなかったが、墓石の母数は 4 であり、転倒率を算定するには少なすぎる。よって、地震動強さを反映する墓石転倒率として、今回の初動調査の範囲では、墓地 A のデータが有効と考えられる。なお、墓地 D の墓石転倒方向は 4 基とも北方向で、これは K-NET 白馬の本震地動の卓越方向（南北方向）と整合している。

墓地 A の墓石転倒率から地震動強さを推定するため、任意に抽出した計 8 基の竿石の寸法（幅と高さ）をメジャーで計測した。この際、竿石の幅が 20cm 程度以下の小さな墓石は除外した。竿石寸法（幅 B, 高さ H）から次式で算定される周期  $T_b$  と地震動の卓越周期  $T_e$  との大小関係によって、墓石の転倒率が最大地動加速度 PGA と最大地動速度 PGV いずれの地震動強さと関係付けられるかが決まる<sup>5),6)</sup>。

(5.1.2)式を用いて算定した PGV と墓石転倒率 P との関係を図 5.1.2 に示す。図から、墓地 A の墓石転倒率 P = 13% より、PGV = 50cm/s 程度と推定される。このことと、墓地 A の近傍では建築物の被害がほとんど見られなかったことから、被災地域（堀之内と三日市場）の PGV は、少なくとも 50cm/s 程度より大きかったと推察される。

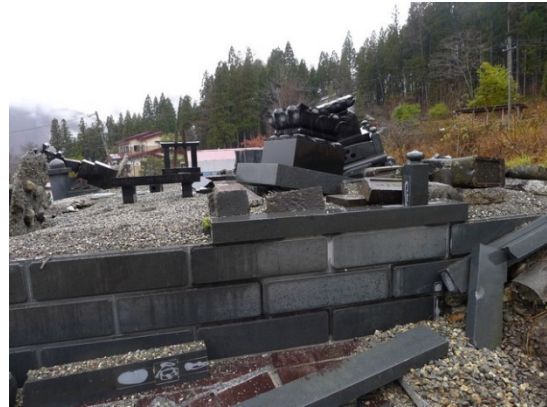
写真 5.1.2 墓地 B (堀之内西部) の墓石転倒状況

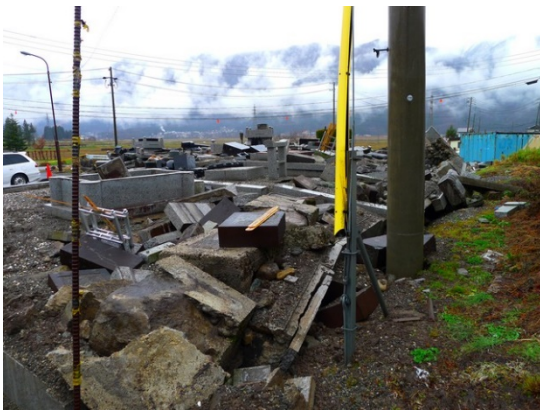
写真 5.1.3 墓地 C (堀之内公民館前) の墓石転倒状況

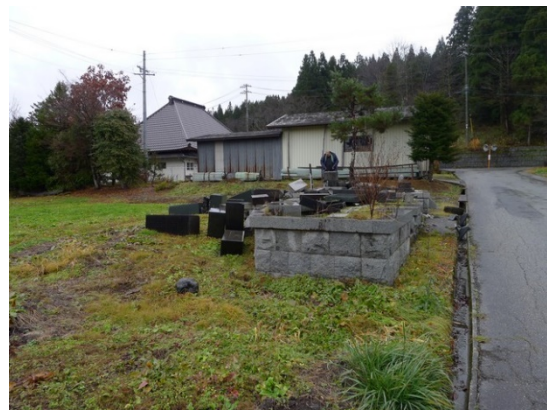
写真 5.1.4 墓地 D (三日市場) の墓石転倒状況：4 基とも北側に転倒

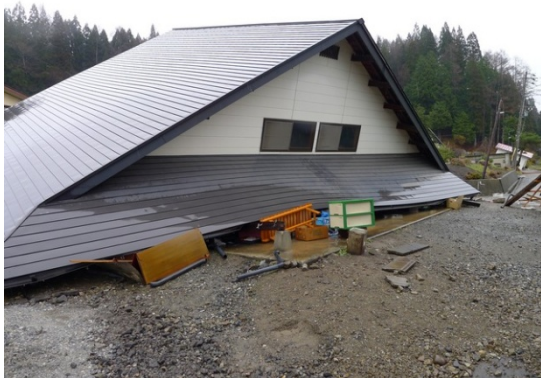
この地域では，多くの木造建築物に甚大な被害が生じた（写真 5.3.1）。被災した木造建築物の柱脚と基礎に着目すると，柱脚に固定金物を使用されておらず，柱が礎石に置かれていただけと思われるもの（写真 5.3.2），もしくは，打ち釘程度に土台と固定されていたもの（写真 5.3.3）が多く見られた。また，木造建築物の損傷した基礎には，無筋と思われるものが多く見られた（写真 5.3.4）。

写真 5.3.1 1階が崩壊した木造建築物

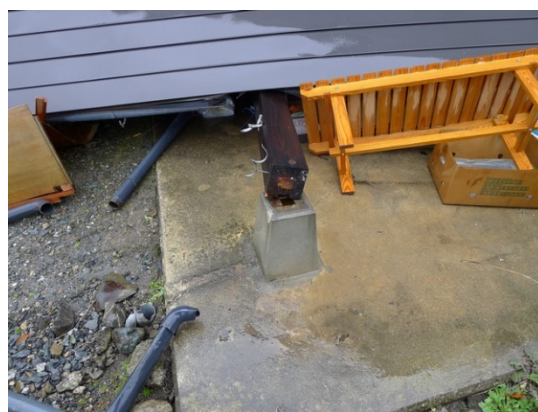
写真 5.3.2 写真 5.3.1 の柱脚部：柱は礎石に固定されず置かれていただけと思われる

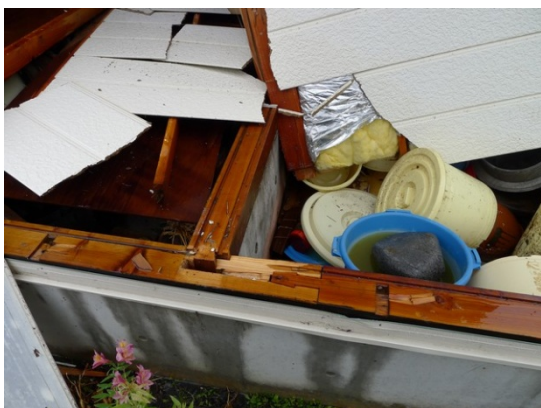
写真 5.3.3 倒壊した木造建築物の柱脚部：ほぞと打ち釘のみを確認できる

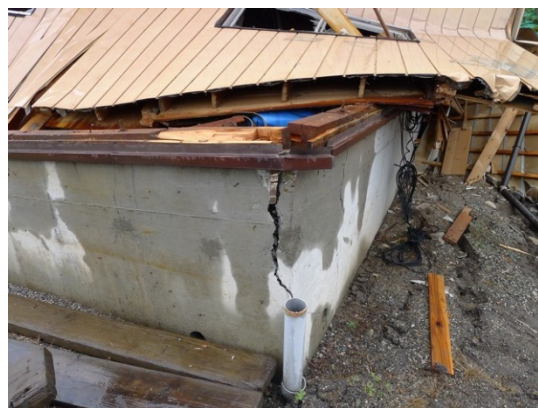
写真 5.3.4 基礎の立ち上がり部の損傷：無筋と思われる

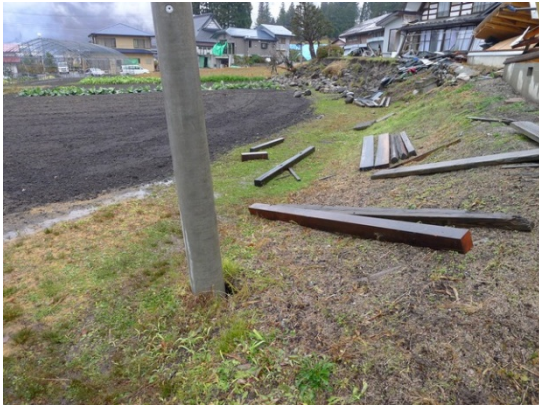
この地域の所々では，電柱が傾斜している状況が見られた（写真 5.3.5）。電柱の傾斜方向はほぼ南向きで，段丘の中腹部では傾斜角の大きくなる傾向が見られた。また，電柱の傾斜方向と反対側には，周辺地盤との隙間が認められた（写真 5.3.6）。その隙間量は 50-300mm 程度であった。電柱の傾斜・移動の状況については，付録を参照されたい。

写真 5.3.5 南向き（写真の左向き）に傾斜した電柱

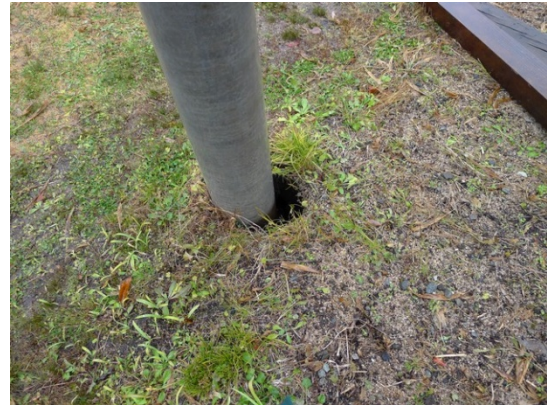
写真 5.3.6 写真 5.3.5 の電柱脚部：周辺地盤との隙間は北向き（写真の右向き）

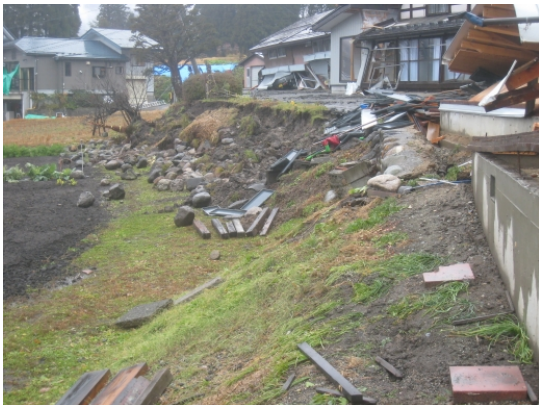
この地域は段丘に広がっているため，石垣や擁壁（宅地擁壁を含む）が数多く見られるが，その多くは南向きに変位するように被災していた（写真 5.3.7-10）。これは，この地域の緩斜面が南向きであるため，石垣や擁壁に南向きの地震時土圧が作用し，その土圧合力が石垣や擁壁の耐力を上回ったためと推察される。写真 5.3.11 は，写真 5.3.10 の宅地擁壁が南向きに

写真 5.3.7 南向き（写真の左向き）に崩壊した石垣

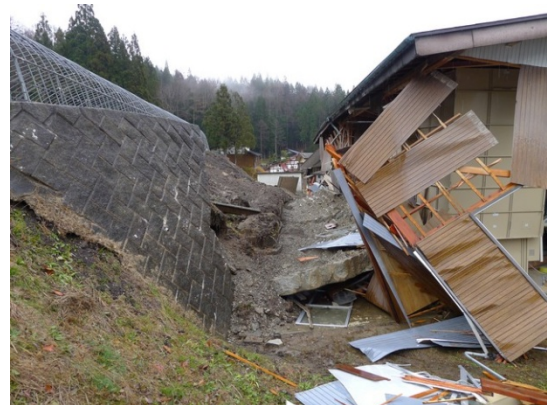
写真 5.3.8 南向き（写真の右向き）に転倒した擁壁と崩壊した地盤

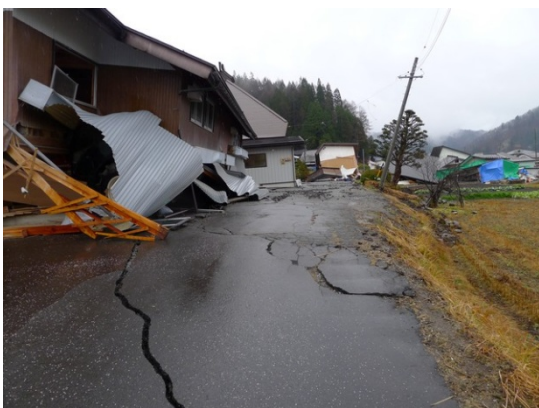
一方、この地域では、建築物の敷地や道路の舗装の損傷も多く認められた（写真 5.3.12, 13）。これら舗装の損傷は、地震前にも経年劣化により生じていた可能性を否定できないが、地震によって拡大したとも考えられる。舗装の損傷状況から、その下の地盤は南向きに変位している場合が多いように見えた。また、この地域の建築物の被災方向は、南北方向の場合が多いように見えた（写真 5.3.9）。これは、この地域では、大きな地震力が南北方向に作用したためと推察される。なお、写真 5.3.14 では、大きな石が地表面に擦過痕等なく北向きに移動しており、地震動によって跳躍した可能性が示唆される。地震時に大きな石など物体の跳躍現象が見られることは、昔から知られており、詳細は文献 9, 10 などが参考になる。

写真 5.3.9 南向き（写真の右向き）の地盤変位：木造建築物の倒壊は北向き（写真の左向き）

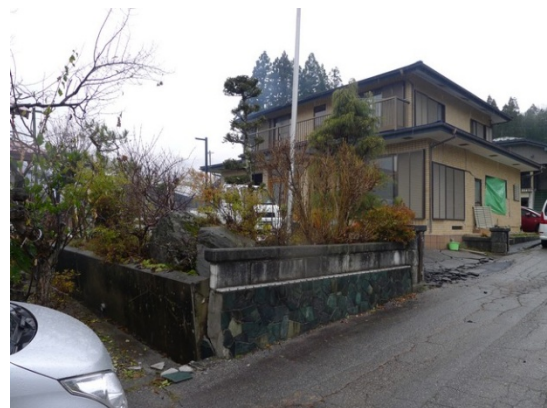
写真 5.3.10 南向き（写真の左向き）に変位した宅地擁壁

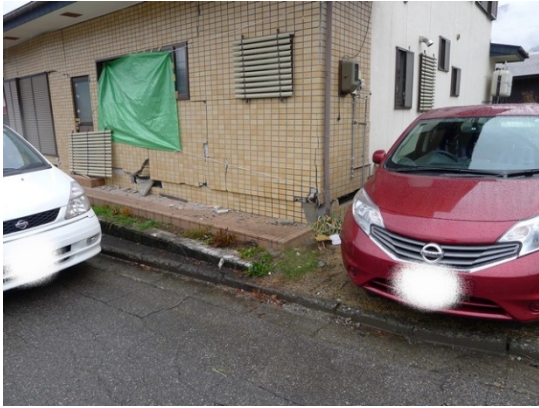
変位した木造住宅で、その上部構造と基礎との間の位置に、外壁の顕著な亀裂が確認された（建築物全体としては小破程度の被災度と思われる）。

写真 5.3.11 写真 5.3.10 の木造住宅の被害  
(小破程度)

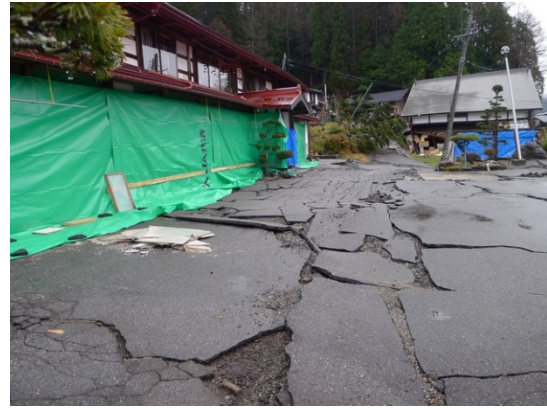
写真 5.3.12 大破した木造建築物とその敷  
地の舗装の損傷:南向き(写真  
の右向き)に亀裂が広がって  
いる

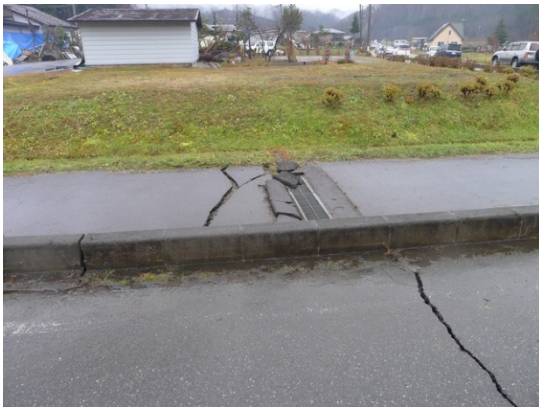
写真 5.3.13 道路の舗装の損傷:南北方向  
(写真の左右方向)に力が作用  
したように見える

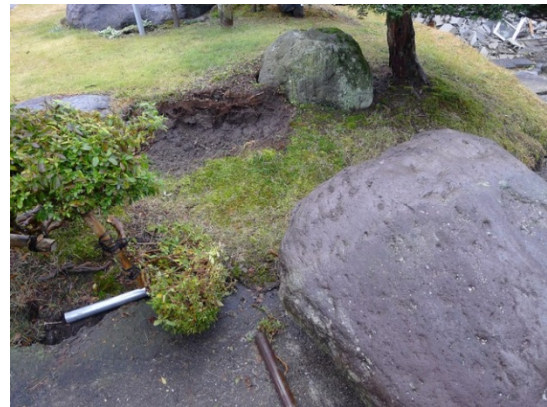
写真 5.3.14 大きな石が移動した状況 (写  
真の手前側が北方向)

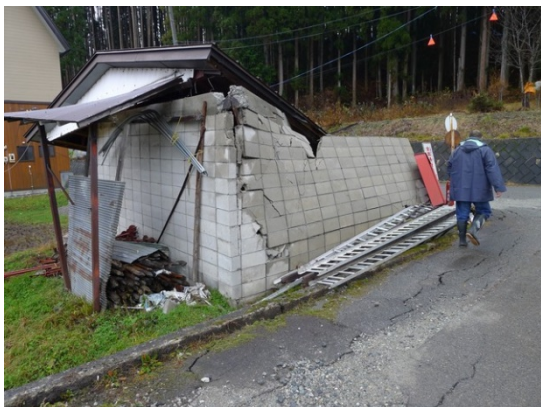
堀之内東部・西部いずれの地域でも、写真 5.3.15 のようなコンクリートブロックの壁を有する倉庫の大破が見られた。写真 5.3.15 の倉庫の被災状況としては、屋根が南向きに落下しており、東西方向の壁が面外方向（南向き）に変形していた。一方、コンクリートブロックの壁を有する倉庫でも、被害が見られないものもあった（写真 5.3.16）。

写真 5.3.15 コンクリートブロックの壁を有する倉庫（大破）

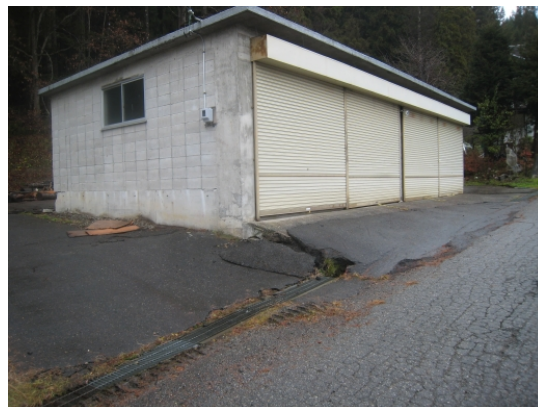
写真 5.3.16 コンクリートブロックの壁を有する倉庫（無被害）

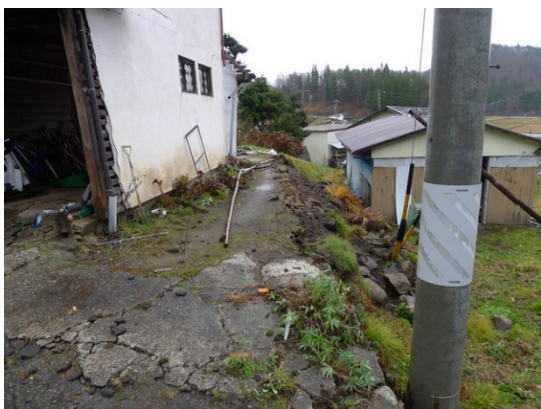
堀之内西部と同様に、石垣や擁壁の多くは南向きに被災しており（写真 5.3.17-20）、建築物は南北方向に変形して被災しているものも多く見られた（写真 5.3.21）。木造建築物の基礎は、礎石に直接置かれただけ、もしくは、柱脚に固定金物を使用されていないなど、堀之内西部と共通の傾向が見られ、柱脚が土台から外れているものも確認された。

写真 5.3.17 南向き(写真の右向き)に崩壊した石垣

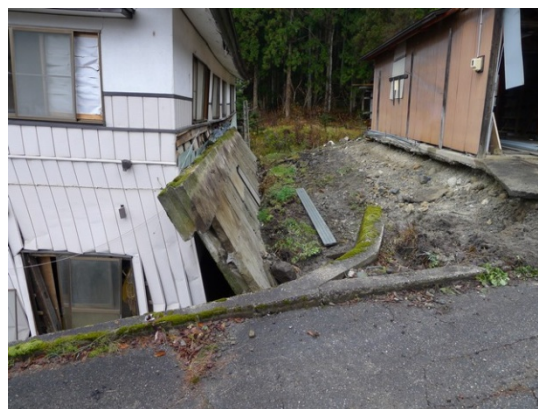
写真 5.3.18 南向き(写真の左向き)に転倒した擁壁

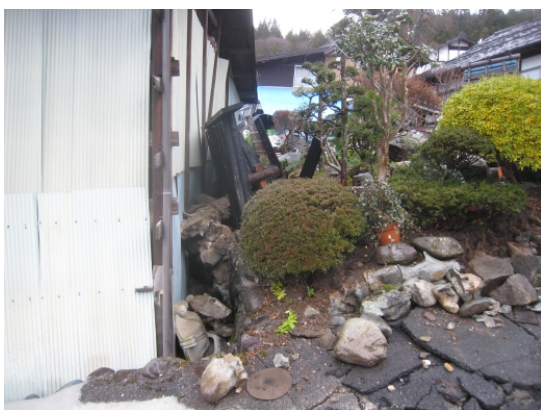
写真 5.3.19 南向き(写真の左向き)に被災した擁壁

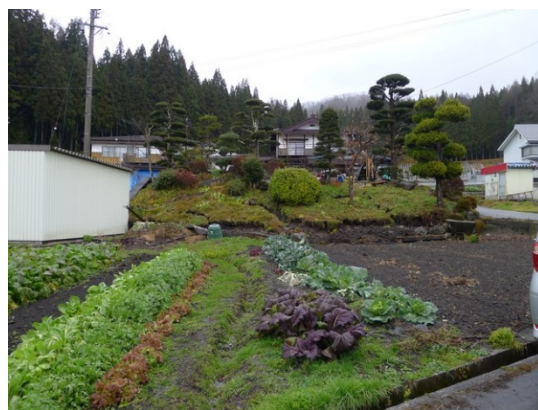
写真 5.3.20 南向き(写真の手前側)に崩壊した盛土擁壁

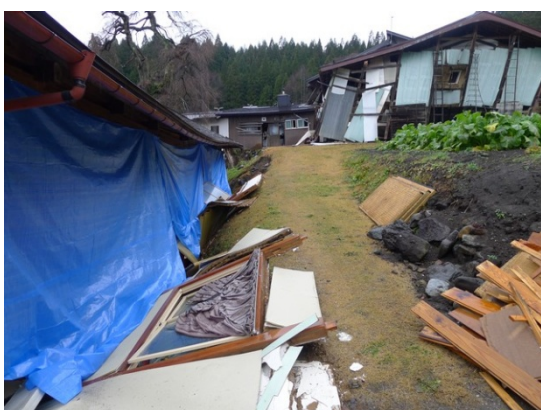
写真 5.3.21 北向き(写真の右向き)に変形した建築物

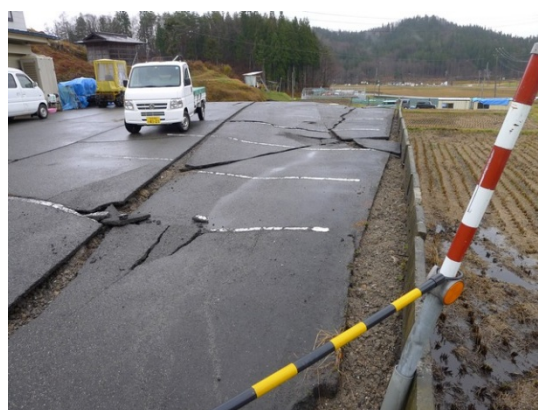
水田近傍の盛土擁壁には、西向きに変位しているものも認められた（写真 5.3.22）。

写真 5.3.22 西向き(写真の右向き)に変位した盛土擁壁

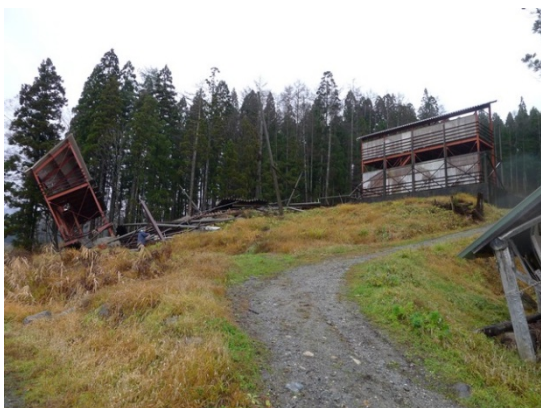
三日市場の北部にある傾斜地では、滑落した鉄骨造構造物 1 棟が見られた (写真 5.3.23)。滑落を免れた同じ形式の構造物も 1 棟あったが、その基礎の周辺には地盤変状が確認された (写真 5.3.24, 25)。滑落した構造物は、地盤の上に直接スラブを載せて柱で支える構造となっており、地盤の崩壊・流動によって滑落したと考えられる (写真 5.3.26)。地盤変状は北向きの変位が卓越していた。

写真 5.3.23 地盤の崩壊・流動により斜面を滑落した鉄骨造構造物

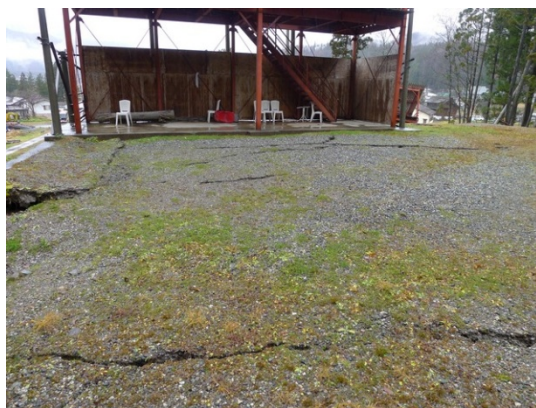
写真 5.3.24 写真 5.3.23 の傾斜地頂部の地盤変状

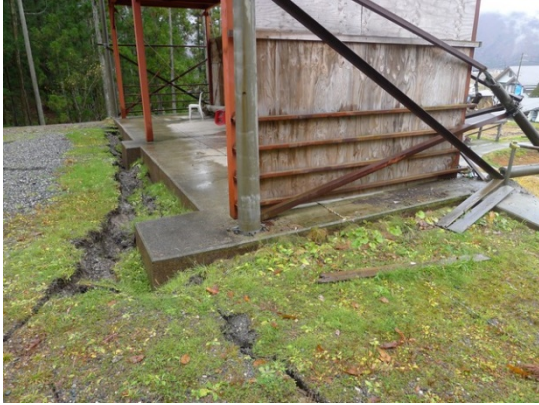
写真 5.3.25 写真 5.3.23 の鉄骨造構造物の基礎周りの地盤変状

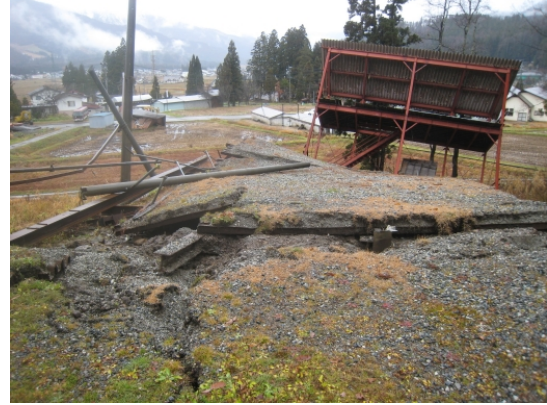
写真 5.3.26 地盤の崩壊・流動により鉄骨造構造物の支柱とスラブの支持力が喪失したと見られる

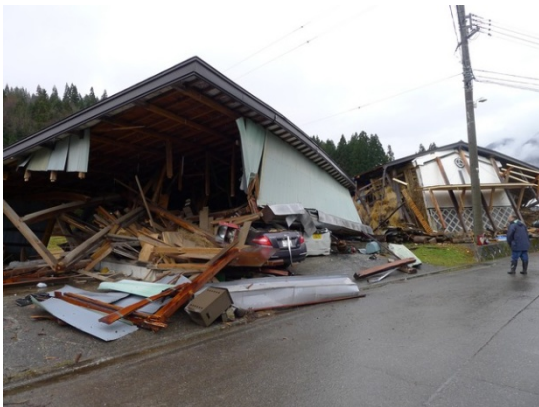
堀之内に近い三日市場の北部では、倉庫の倒壊 (写真 5.3.27) や木造住宅の床束のずれ (写真 5.3.28) が見られた。

写真 5.3.27 南向き (写真の奥側) に倒壊した倉庫 (三日市場の北部)

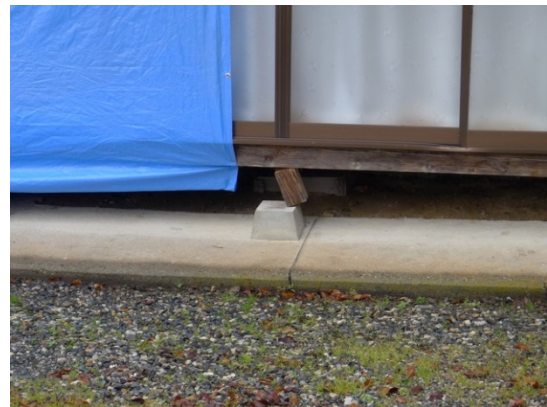
写真 5.3.28 木造住宅の床束のずれ (三日市場の北部)

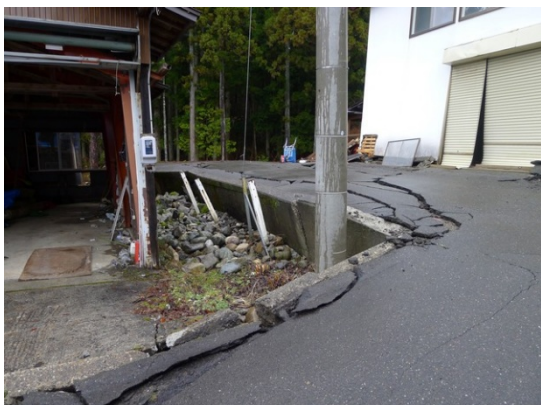
5.3 節の写真 5.3.5, 6 に示したように、堀之内では電柱の傾斜および、その周辺地盤との隙間が数多く見られた（写真 A1-3）。また、写真 A4 のように、脚部が損傷した電柱も確認された。そこで、堀之内西部の段丘の上から下にかけての地域（図 5.1.1 の墓地 B, C および段丘上～下の微動観測点の周辺）において、電柱 12 本について傾斜・移動状況の調査を実施した。調査項目は、①電柱の直径、②電柱の傾斜角、③電柱の傾斜方向、④電柱一周辺地盤間の隙間量である。①電柱の直径と④電柱一周辺地盤間の隙間量はメジャーにより、②電柱の傾斜角はデジタル傾斜計により、③電柱の傾斜方向は方位磁針により、それぞれ測定した（写真 A5, 6）。

写真 A1 南向き（写真の左向き）に変位した盛土擁壁（堀之内東部）

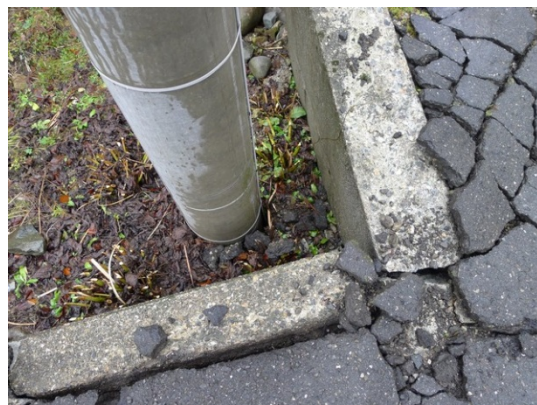
写真 A2 写真 A1 の電柱脚部:周辺地盤との隙間が生じている（堀之内東部）

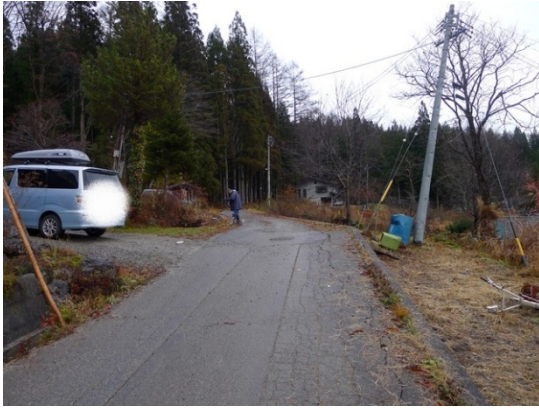
写真 A3 南向き (写真の右向き) に傾斜した電柱 (堀之内西部)

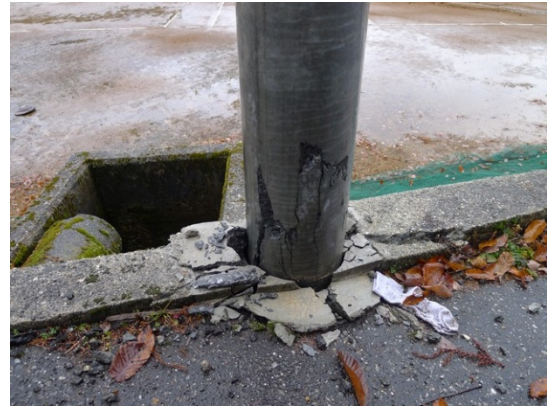
写真 A4 脚部が損傷した電柱：電柱の直径は脚部で約 24cm (堀之内東部)

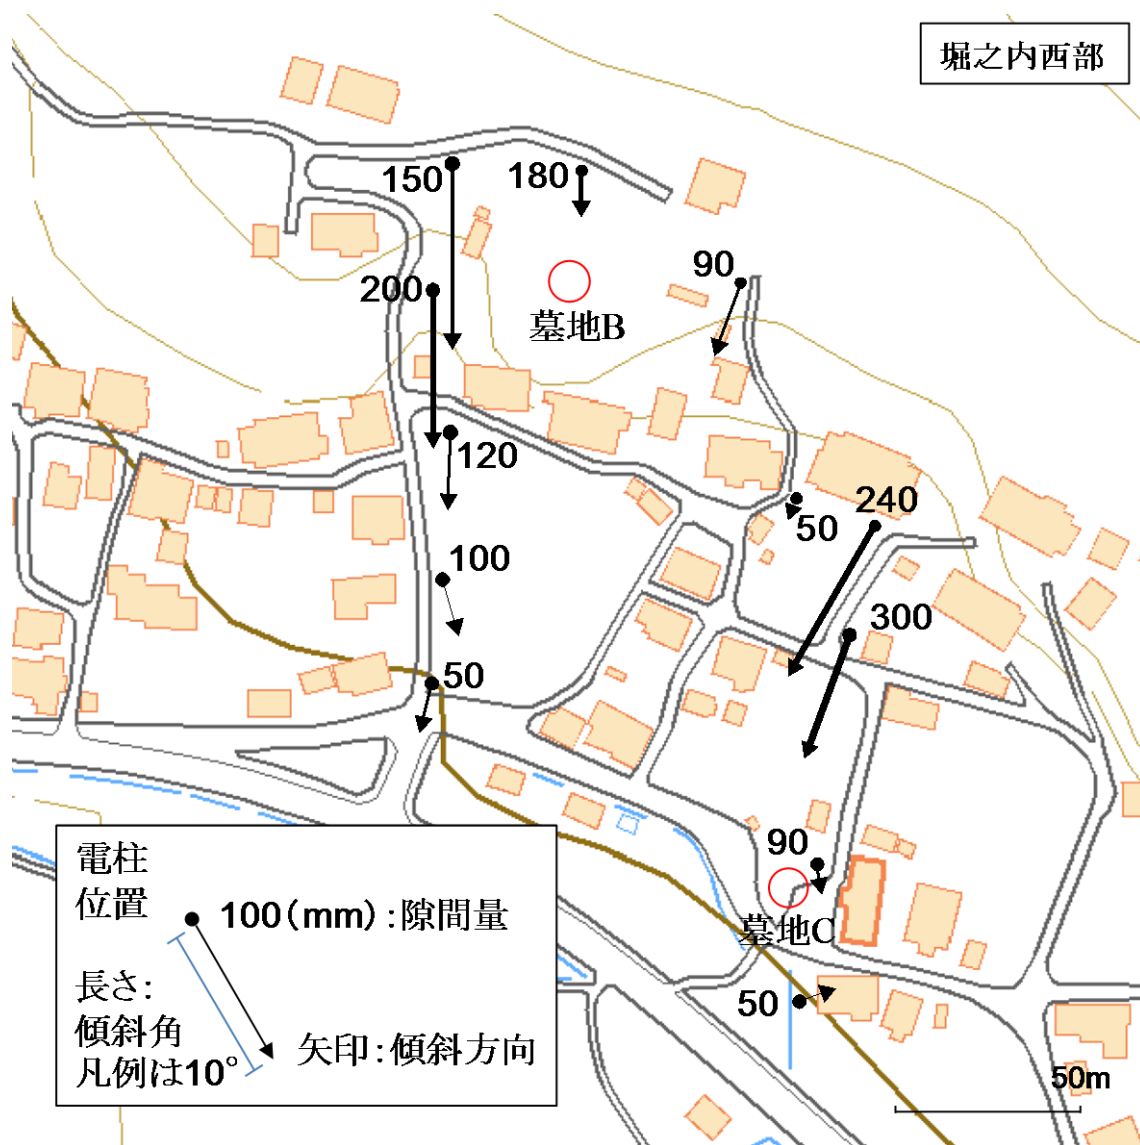
図 A1 電柱の傾斜・移動状況の調査結果

図 A1 に調査結果をマッピングして示す。凡例として、黒丸は計測の対象とした電柱の位置、矢印の長さは電柱の傾斜角（凡例は  $10^\circ$  ）、矢印の方向は電柱の傾斜方向、矢印の太さおよび記入している数値は電柱一周辺地盤間の隙間量（単位：mm）を示している。図から、この地域の段丘の中腹部において、電柱の傾斜角が大きくなっており、電柱一周辺地盤間の隙間量も大きくなっている。
