# 令和6年能登半島地震建築物被害調査等報告

## 第Ⅰ部 地震動等による木造建築物の被害

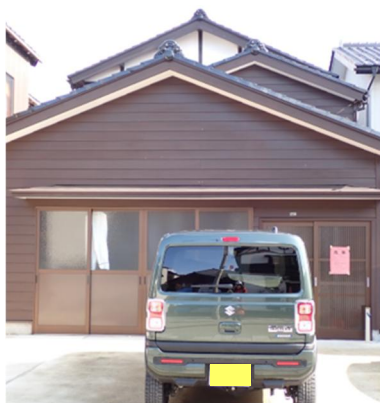
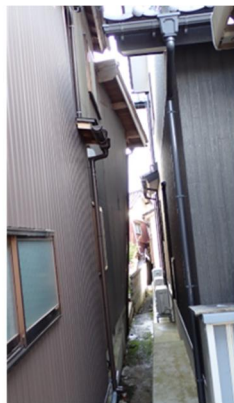
写真 1-1 a 邸

5 悉皆調査範囲内において、平成12年（2000年）基準に該当すると判定され、かつ全壊した木造住宅は8棟確認された。このうち7棟（a～g邸と呼称する）についての被害状況を写真1-1～1-7に示す。a邸については、Googleマップのストリートビューにより2014年頃に前面部分が改築されていることを確認した。被害を受けたのは既存部分のみであり、改築部分には顕著な被害は認められなかった。b邸も、a棟と同様に改築部分を有し既存部分のみが倒壊し、改築部分はほぼ無被害であった。c邸は2000年以降に建築された建築物であり、外観上も比較的新しいが、不整形な建築形状である点が全壊に至った要因の一つとして考えられる。一方で、c邸の周辺には新耐震基準であるにもかかわらず倒壊した住宅が5棟確認されており、当該地点において局所的に地震動が大きかった可能性も考えられる。d邸は基礎のひび割れによって建築物が傾斜しているものの、他の建築物に比べると著しい損傷は認められなかった。e邸については、外観上は被害要因となるような明確な構造的欠点は確認されなかった。f邸では基礎が大きく割裂していることに加え、前面部に大開口が設けられている点が特徴的であった。g邸についても前面部の大開口が顕著であり、建築物全体が大きく傾斜していた。

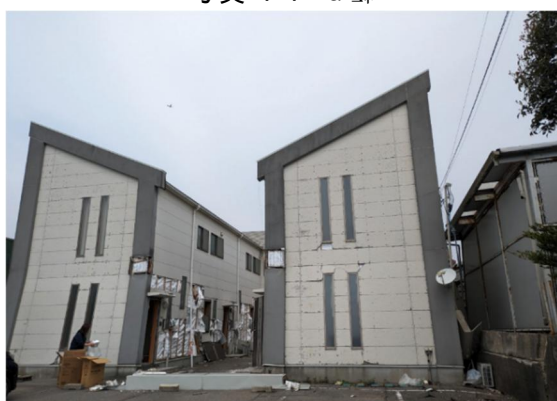
写真 1-3 c 邸

15 これらの事例から共通して指摘できる点として、前面部に大開口を有する住宅は地震時に被害を受けやすいこと、増改築が行われた建築物では従前部分のみが被害を受けやすいことが挙げられる。増改築に伴う構造的な不連続は、構造計算等により対処可能であると考えられるが、実際にどのような設計・補強が行われていたかについては不明である。また、不整形な建築物が地震被害を受けやすいことは一般に指摘される事項であるが、c邸については、地盤条件や基礎被害も含めた影響が考えられ、上部構造の特徴のみで被害要因を説明することは困難であると思われる。

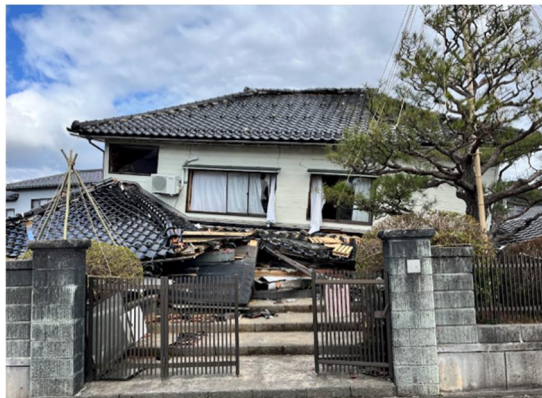
写真 1-8 h邸

5 悉皆調査範囲内において、新耐震基準に該当すると判定され、かつ倒壊した木造住宅は48棟確認された。被害の例として輪島市鳳至町および河井町、ならびに鳳珠郡穴水町において倒壊が確認された木造住宅8棟（h～o邸と呼称する）を写真1-8～1-15に示す。h邸およびi邸は穴水町、j邸、k邸、l邸は鳳至町、m邸、n邸、o邸は河井町に位置する建築物である。これらのうち、l邸およびo邸を除く建築物では、1階部分に開口が多く設けられており、前面のシャッター等から1階をガレージや倉庫として利用していたと推察される。その結果、1階部分の耐力が不足し、地震時に1階の層崩壊が生じたと考えられる建築物が多く確認された。特に、悉皆調査範囲内において新耐震基準で倒壊した建築物の多くは、大開口を有しており、倒壊形態は1階の層崩壊であった。l邸の建築物は、高基礎を有し、1階がガレージとして利用されていた点では他の事例と共通しているものの、開口部は多いというほどではなく、外観上構造的に不利となりうる点は確認されなかった。しかしながら、本建築物では2階以上も含めて全体的な崩壊が生じており、外観目視のみでは説明が困難な被害形態であった。m邸およびn邸は隣接して建設されたアパートであり、いずれも大きな開口を有するが、その近傍に位置するo邸は、一つの壁面に開口が集中している一方で、倒壊した方向の壁面には開口がほとんど見られないという特徴があった。m邸、n邸、o邸の建築物はいずれも、平成12年(2000年)基準で倒壊した木造住宅や平成12年(2000年)基準で全壊したc邸（写真2-3）の付近に位置しており、新耐震基準以降で全壊以上の被害を受けた建築物が集中していることから、当該地域では局所的に地震被害を大きくする要因があった可能性が示唆される。

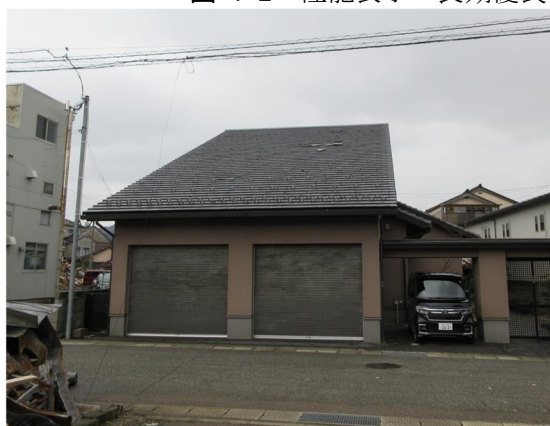
写真 1-16 E 邸 (Md1)

写真 1-16～1-19 に一部損壊と判定された木造住宅 4 棟（E～H 邸と呼称する）の外観と被害度を示す。いずれも軽微な被害で躯体への被害は確認されず、瓦のずれや落下程度の被害に留まった。

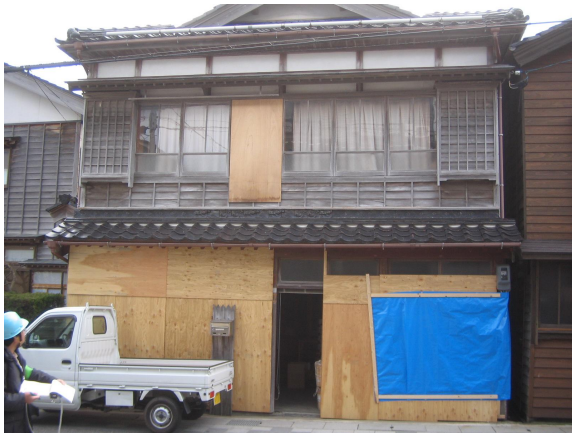
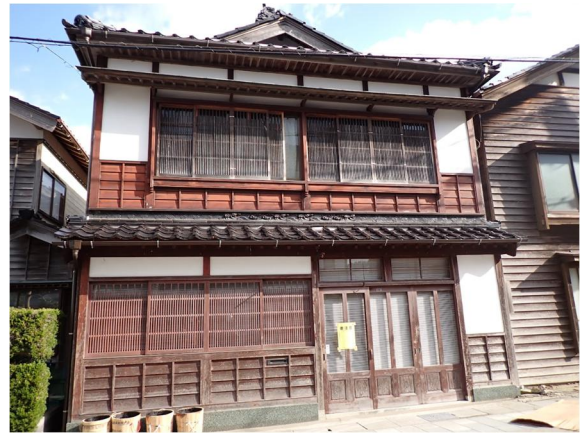
写真 1-20

鳳至町で確認された建て替えまたは改修がなされた建築物を写真 1-20～1-22 に示す。同地区では、複数の建築物において開口部を減らす補強が確認された。地震力が増大したものの被害度は小さくなっていることから、これらの建築物では補強の効果が十分に発揮されたと考えられる。
