Epistula

Vol. 10

調査の概要

兵庫県南部地震における 建築物被害の調査

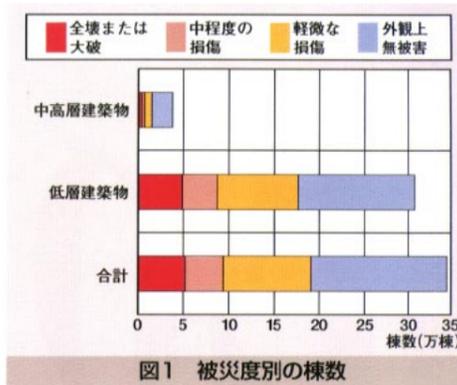
図1 被災度別の棟数

まず、全棟数を見てみると、中高層建築物が約4万棟に対して、低層建築物は約31万棟であり、圧倒的に多い状況です(図1)。また、大きな被害を受けた低層建築物の割合は、中高層建築物に比べてかなり大きくなっていることがわかりました(図2)。

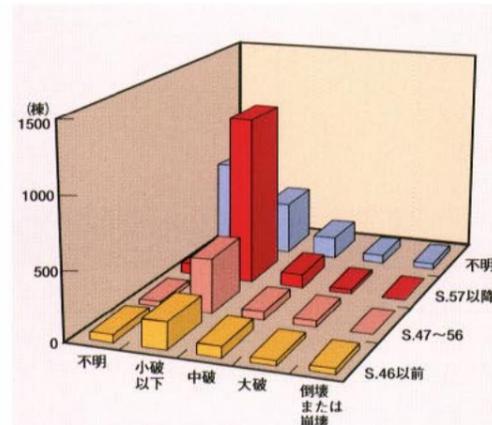
図4 被災度ランクと推定建築年別の棟数

①昭和56年に改正された現行の耐震基準以前の建築物に被害が大きい。一方、現行の耐震基準により建築されたものには被害が少ない(図4~5、建築業協会調

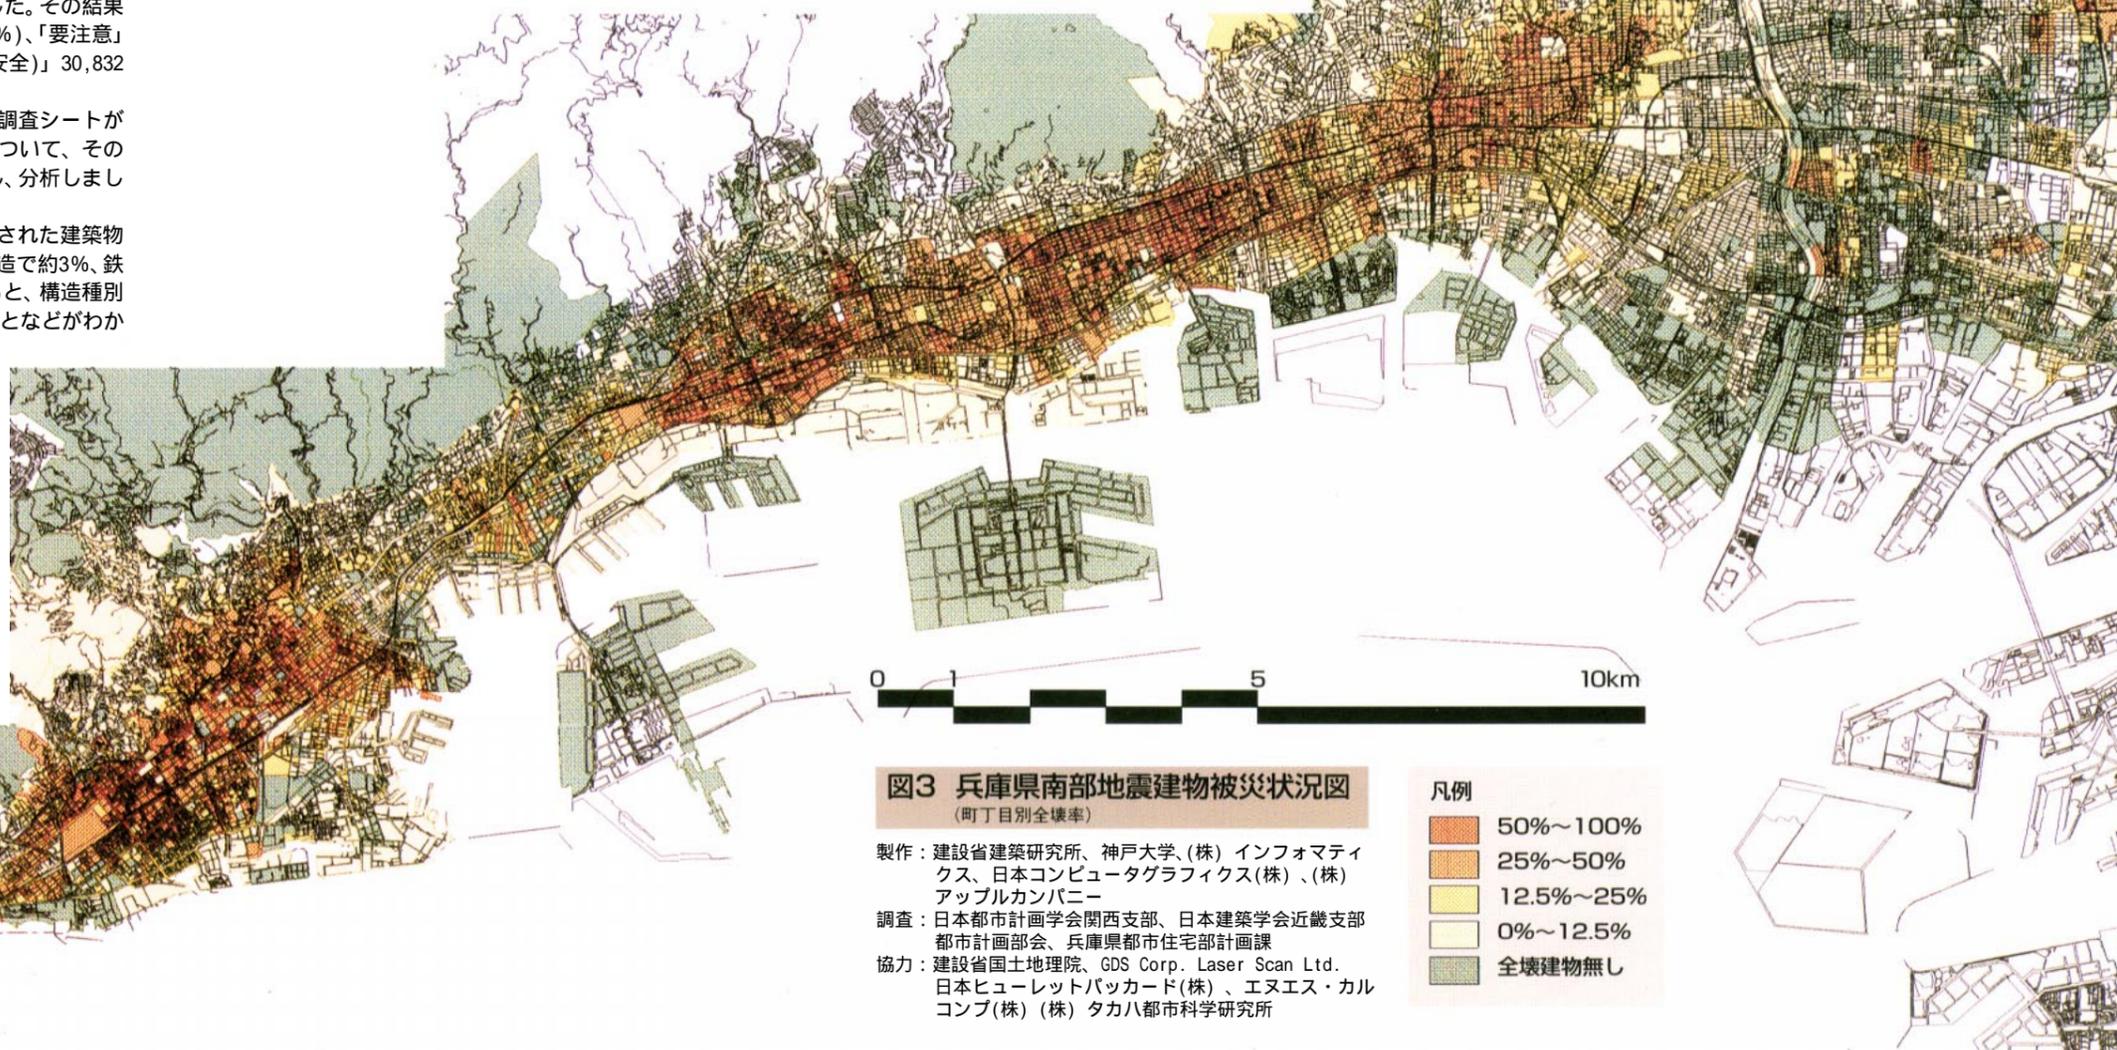
図3 兵庫県南部地震建物被災状況図 (町丁目別全壊率)

さらに、現時点で利用可能な約34万7千棟の位置・形状データを基に、町丁目別全壊率を計算し地図を作ってみました(図3)。全壊率50%を超える地域は、神戸市須磨区から西宮市まで帯状に広がっています。
