## 6. 津波による建築物の被害

本章では東北地方太平洋沖地震に伴って東北地方及び関東地方沿岸部に発生した大津波による建築物被害について、国土交通省国土技術政策総合研究所と独立行政法人建築研究所が実施した現地調査や事前調査等の概要を報告する。

本章は、津波による建築物の被害事例を収集すること、構造種別毎に被害形態を分類すること、建築物に作用する津波波力と建築物の耐力を計算し比較検討すること等により、津波による建築物被害の全体像を把握し、建築物の被害発生メカニズムを考察するための基礎的資料を提供するとともに、津波避難ビル等の建築物の津波荷重や耐津波設計等に資することを目的とする。

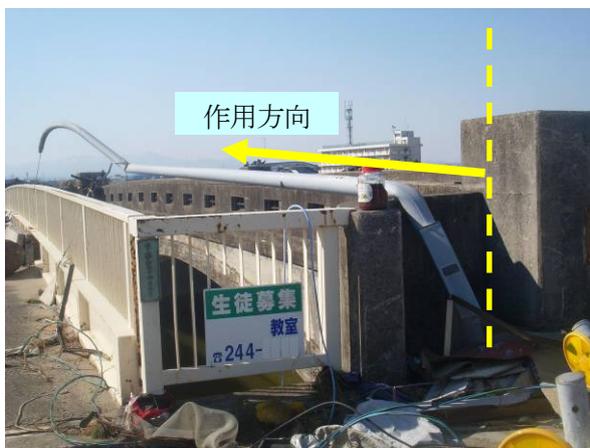
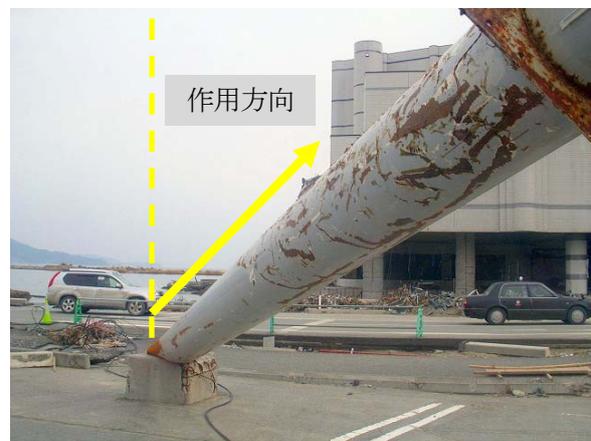
写真 6.2.1-1 棒状の工作物の津波による折損状況

通常の場合、津波は海側から作用すると考えればよいが、特に入江がある場合等の海岸線が複雑な場合は適切に作用方向を確認する必要がある。その場合は、対象とする建築物付近にある電柱その他の棒状の工作物や樹木の折損方向から推定した（写真 6.2.1-1～6.2.1-2）。これらの工作物や樹木がない場合は、対象とする建築物等の破損状況や漂流物の残存状況から推定している（写真 6.2.1-3～6.2.1-4）。また、引き波の作用が損傷や破壊に及ぼす影響を無視できない場合は、陸側から海側に向かって損傷や変形したと思われる状況についても必要に応じて確認した（写真 6.2.1-5）。

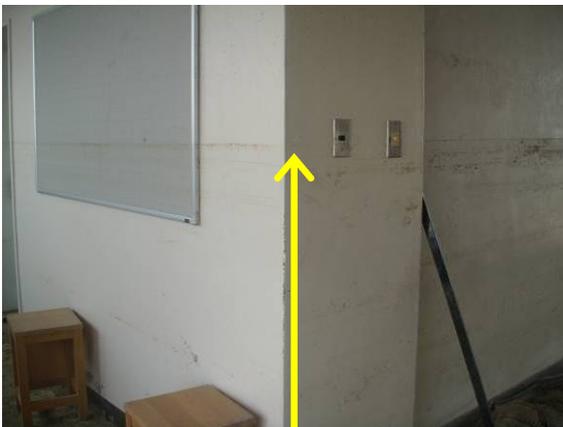
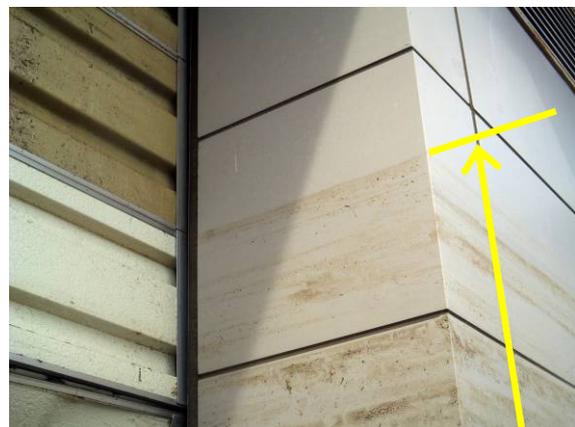
写真 6. 2. 1-6 海水が達した高さでみられる痕跡の例

各々の建築物において浸水深を推定する際に、海水が達した高さでみられる痕跡（線）があれば地上から当該痕跡高さまでを浸水深とした（写真 6. 2. 1-6）。しかし、必ずしも全ての建築物でそのような痕跡があるとは限らず、その場合は建築物各部の損傷状況から概ねの浸水深を推定した。表 6. 2. 1-3 に、代表的な損傷状況とそれに対応した浸水深の推定の考え方をまとめる。ただし、この場合は写真 6. 2. 1-6 のように線状に明確に高さが判るわけではないので、推定値に幅があることに留意が必要である。

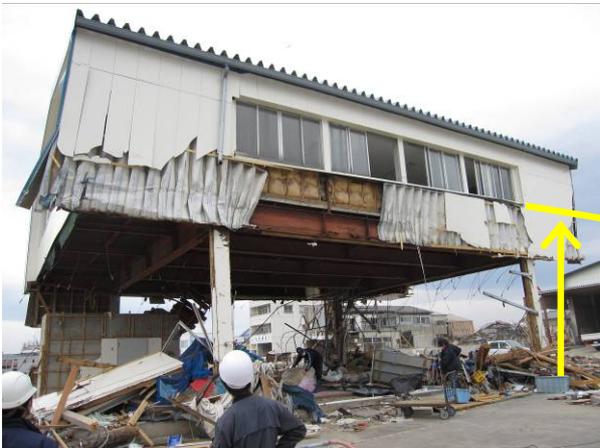
<p>2階の窓ガラスに破損は認められないが、窓サッシの下枠まで外装材が損傷している(1階の外装材は流失)。</p> <p>この場合の浸水深は、<u>2階窓サッシの下枠高さ相当</u>と推定した。</p>
(3) 内外装材

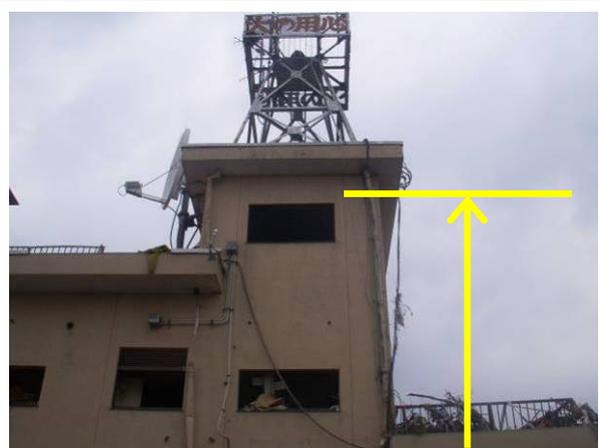
<p>屋上の手すりやペントハウスの窓は破損しているが、ペントハウスの壁に取り付くアンテナやペントハウス屋内の天井仕上げは外観上損傷が認められなかった。</p> <p>この場合の浸水深は、<u>ペントハウスの窓の上枠高さ相当</u>と推定した。</p>

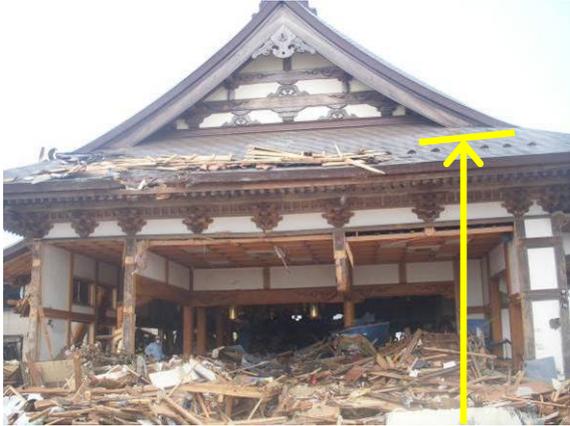
<p>1階の外壁と開口部が破壊・流失している。屋根の破風に外観上被害は認められないが、屋根上に漂流した構成部材が残存している。 この場合の浸水深は、<u>屋根上での漂流物の残存高さ相当</u>と推定した。</p>
<p>(5) 開口部等と漂流物</p>

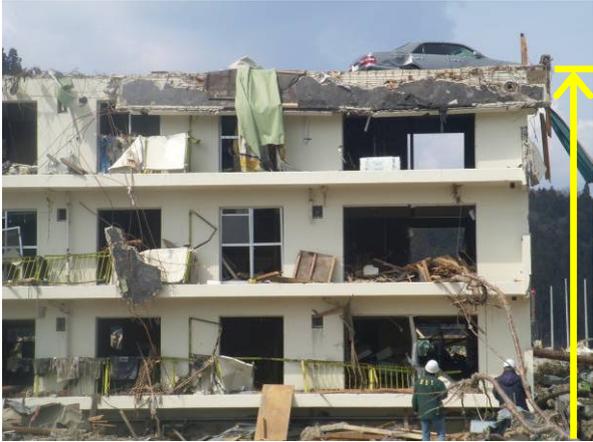
<p>3階までの開口部が破壊しており、屋根スラブ上には漂流した乗用車が残存している。 この場合の浸水深は、<u>屋根スラブ高さ以上</u>と推定した。</p>
<p>(6) 漂流物</p>

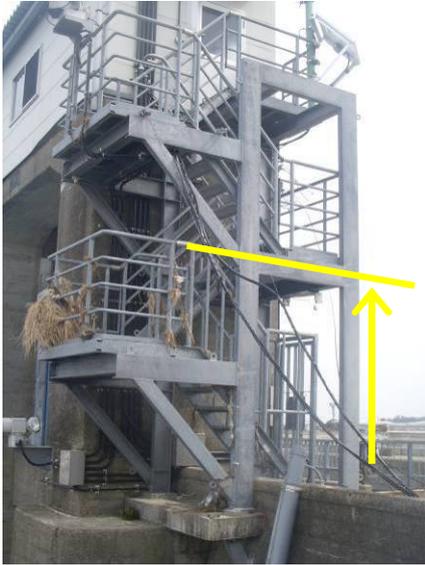
<p>水門自体に外見上損傷は認められないが、階段踊り場の海側の手すりに水草と思われる漂流物が引っ掛かっている。 この場合の浸水深は、<u>漂流物の残存高さ以上</u>と推定した。(この例の場合は、陸側の地面からの高さ<math>h_1</math>と海水面からの高さ<math>h_2</math>の2通りを測定した)</p>

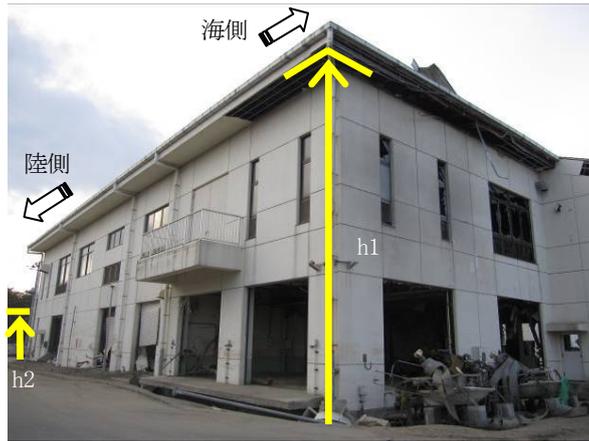
写真 6. 2. 1-7 同一の建築物のなかで浸水深が異なる場合の例

また、同一の建築物のなかでも推定した浸水深が場所によって異なる場合があり、その場合は両浸水深を記録した。写真 6. 2. 1-7 の例は、海側の浸水深  $h_1=9.5\text{m}$ 、陸側の浸水深  $h_2=4\text{m}$  となり、両数値の比率  $h_1/h_2=2.4$  である。

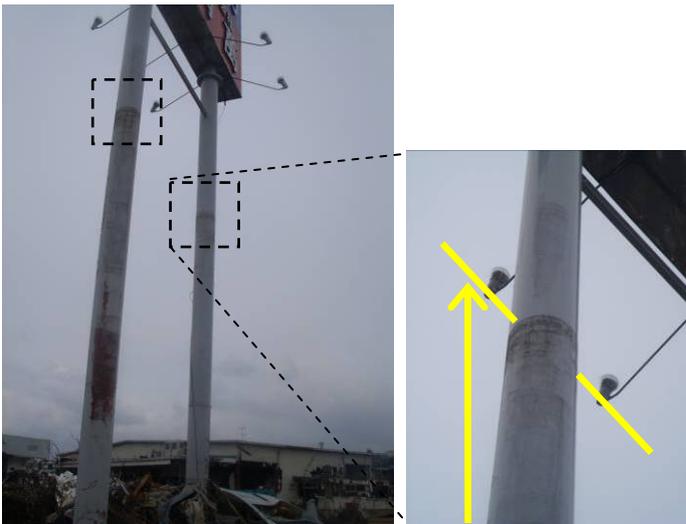
写真 6. 2. 1-8 広告塔の支柱に残った痕跡

現地調査の際には、調査建築物だけでなく、その付近にある工作物に残った痕跡や損傷状況から浸水深が推定できる場合がある（写真 6. 2. 1-8～6. 2. 1-9）。

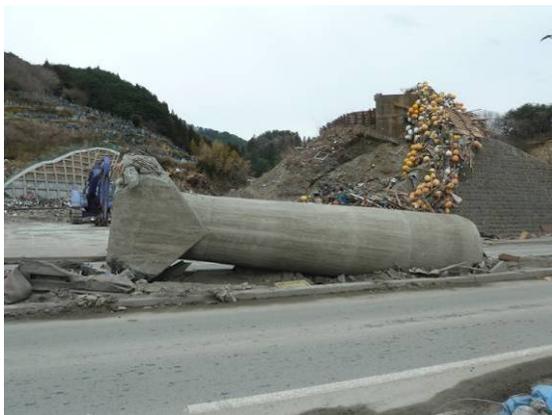
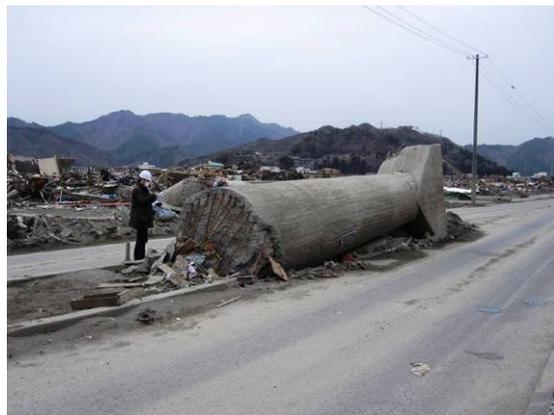
- ・ 大槌町新港町 中央分離帯
- ・ 津波押し波方向(北西 327° )に柱脚が曲げ破壊し、転倒している
- ・ 円形断面、主筋 36φ22
- ・ 最大浸水深は9.5(m)

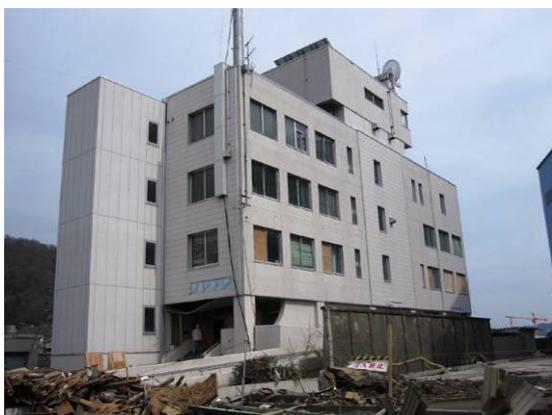
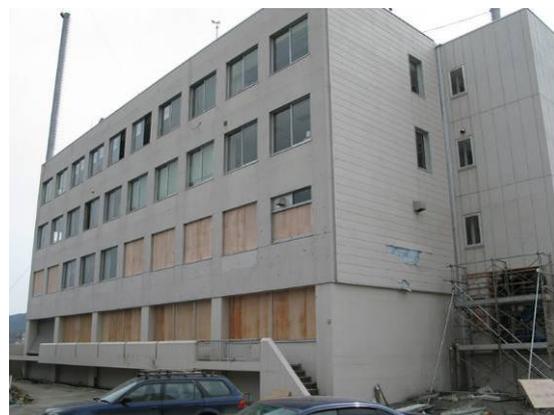
- ・ 桁行方向すぐ脇に堤防および海
- ・ 堤防と建物の上に外階段が配置されている
- ・ 2×5 スパン, PH を有している
- ・ 柱幅 700(mm)、1階部分のみ壁が入っている構面が比較的多かった
- ・ 躯体には損傷が見られなかった
- ・ 津波外力は桁行方向に作用している
- ・ 最大浸水深 6.2(m)

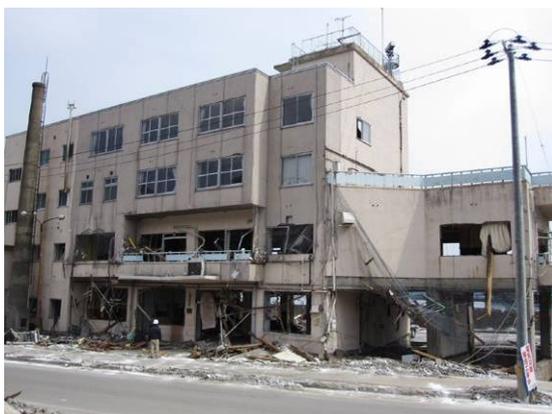
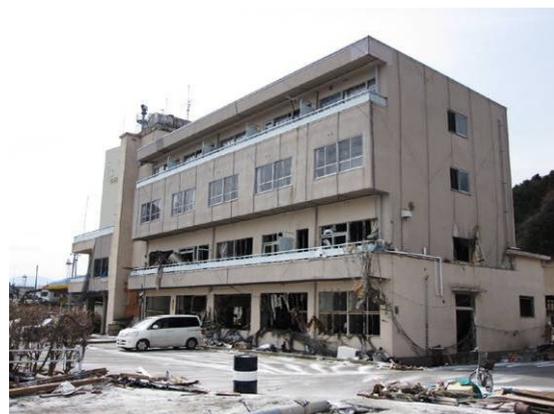
(2) KM-02 (事務所ビル)

- ・ 合同庁舎周辺建物、梁間方向すぐ脇に堤防および海(距離 20(m)、堤防高さ 2(m))
- ・ 2×8 スパン, 中廊下形式(桁行 2 スパンは 2 階かつ梁間 1 構面(ピロティー))
- ・ 外柱幅 600(mm)、内柱幅 650(mm)
- ・ 躯体には損傷が見られなかった
- ・ 津波外力は梁間方向に作用しているが、開口部分が非常に大きい
- ・ 漂流物は 2 階の天井付近まで確認され、ピロティー部分の基礎は激しく洗掘されている

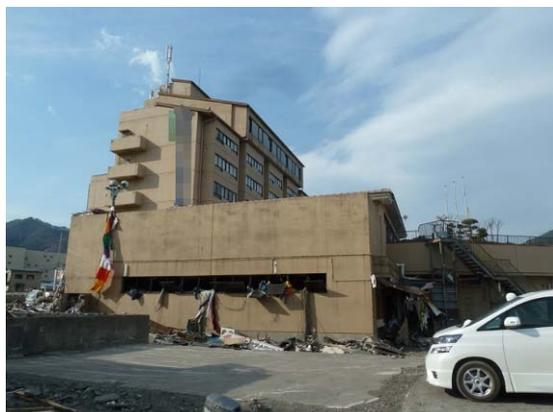
- ・ 建物桁行方向に沿って 13.6(m)離れたところに堤防(2m)
- ・ ホテル(6F)に併設されているセットバック部分(2F)
- ・ 非構造壁 壁厚 13cm, D10@150 千鳥, 壁幅 16(m), 柱型なし, 端部補強筋として 4D13
- ・ 非構造壁から 2.6(m)内部に柱 5本(柱幅 700mm)が存在している
- ・ 津波外力が梁間方向に作用し、非構造壁が面外方向に曲げ破壊している(壁縦筋破断)
- ・ 壁縦筋が座屈している壁頭高さは 6.8(m)程度
- ・ 最大浸水深は 7.6(m)

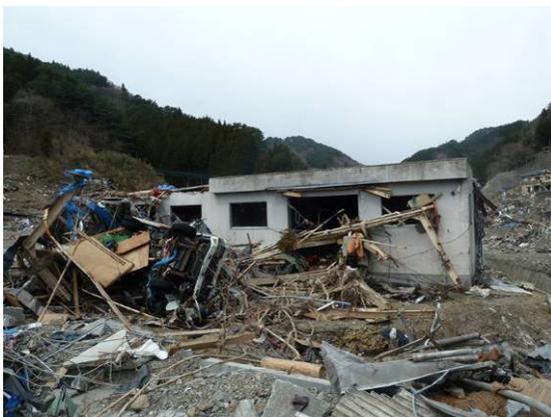
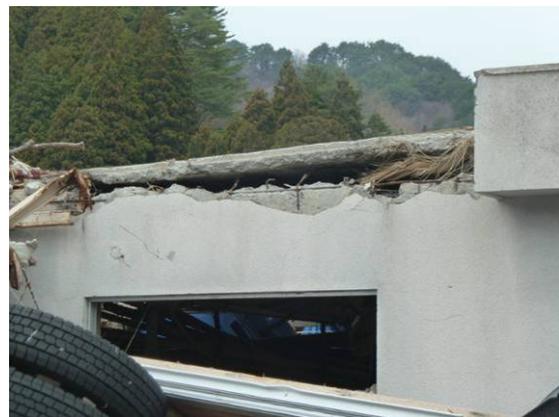
(5) KI-05 (商店)

- ・ 釜石市両石付近
- ・ 決壊した堤防近傍のコンクリートブロック壁(枠柱梁が鉄骨)で作られた建物
- ・ 躯体には損傷が見られなかった
- ・ 梁間方向に津波外力が作用している。最大遡上高さ20(m)
- ・ 桁行構面の無開口コンクリートブロック壁は無被害、屋根面が一部損傷している。
- ・ 桁行方向にのみブレースが設置されている。
- ・ 洗掘の痕跡はあるが、架構の移動転倒は見られなかった。

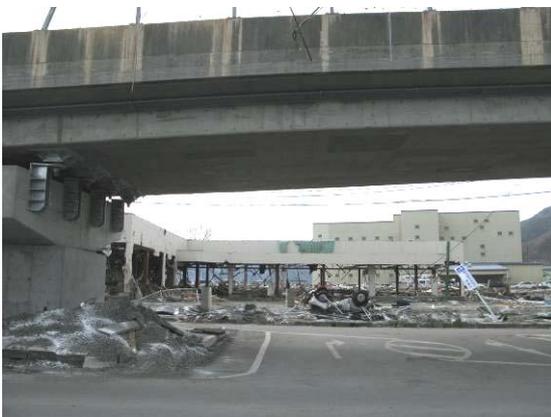
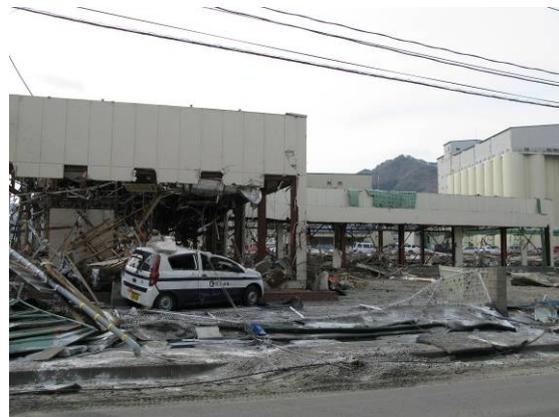
(6) KI-06 (事務所ビル)

- ・ (4)のホテルの近傍
- ・ L字形の平面形状で、写真の右側部分は柱はH400x200x? $\times$ 12。梁も柱と同一断面と史料。
- ・ ブレースの破断、外装材の流失、一部の屋根版の流失

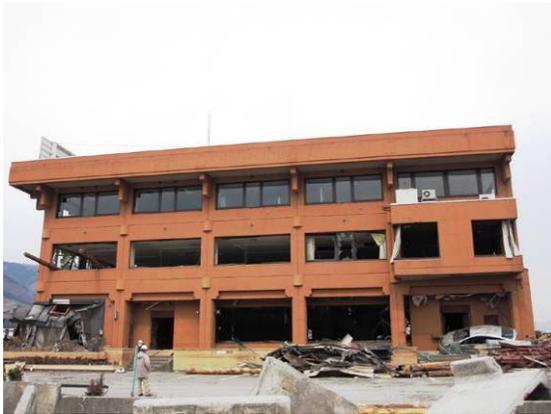
- ・ 2階部分まで漂流物(流木など)が衝突している。
- ・ 5×3スパン、ホール部分は3本柱抜けしている。
- ・ 梁間方向に津波が作用している。
- ・ 構造躯体には損傷が見られなかった
- ・ 柱幅750(mm)

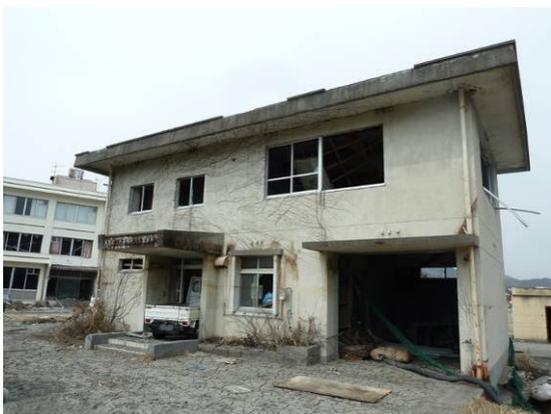
(2) 0F-02(大船渡土木事務所港務所)

- ・ 堤防近傍の二階建て
- ・ 壁量(壁厚200mm)が多く、隅端に2本の柱(450mm)
- ・ 躯体に損傷が見られない
- ・ 階部分まで漂流物(流木など)が衝突している。
- ・ 最大浸水深は6.8(m)

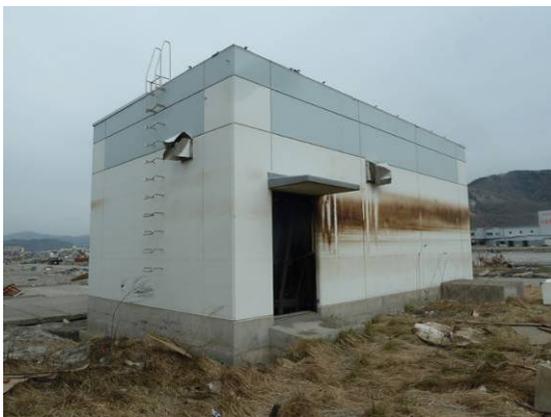
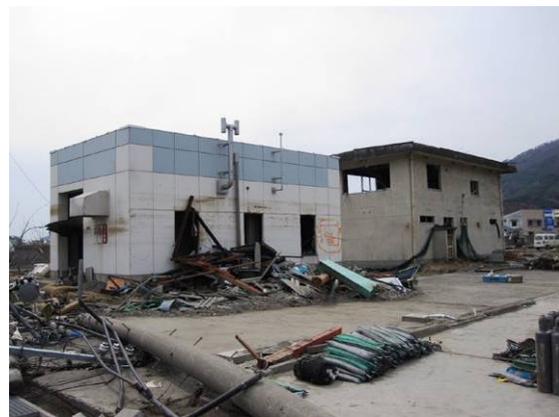
### (3) 0F-03 (作業室)

- ・ 堤防近傍の平屋
- ・ 壁量(壁厚 200mm)、隅端部に 4 本柱(柱幅 700mm)
- ・ 前面開口は 120×220 のドア型開口のみ
- ・ 背面開口は 900×100 の開口が 3 つ、側面にはシャッター扉(2000×1600(mm)) 開口のみ
- ・ 躯体に損傷が見られない
- ・ 津波外力は梁間方向に作用している
- ・ 最大浸水深は 6.8(m)

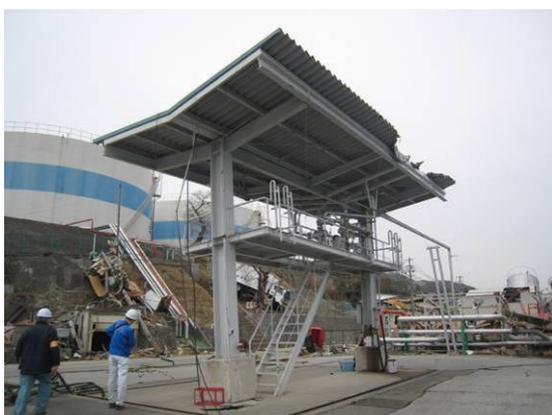
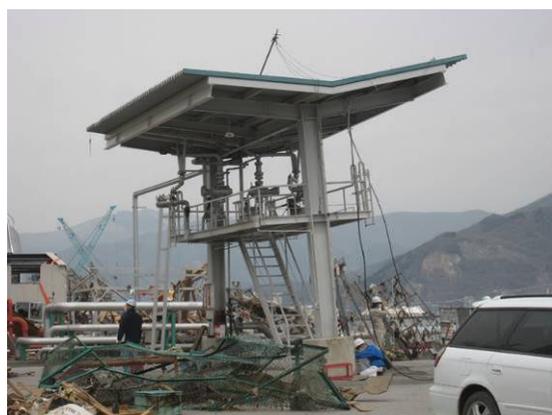
- ・ 面外方向脇に堤防および海
- ・ H形鋼350×350×19, 根巻きコンクリート800(mm)立方体
- ・ 根巻きコンクリートが架構面外方向に曲げ破壊している(主筋4D22)
- ・ 津波外力は面外方向に作用している。
- ・ 傾斜角は1/15程度
- ・ 最大浸水深6.9(m)

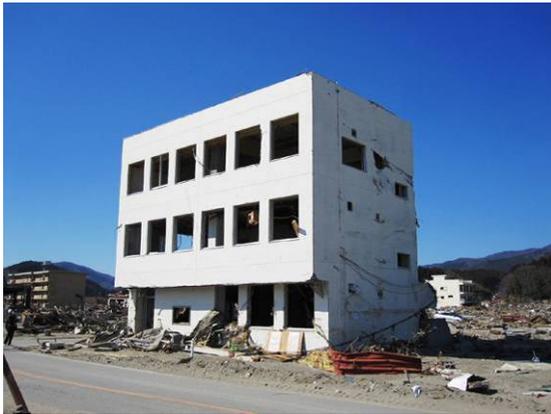
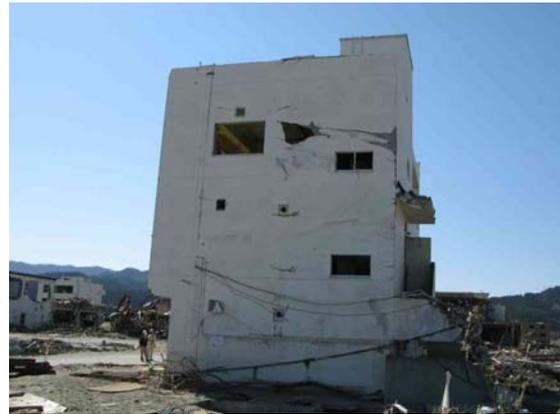
- ・ 2×2 スパン、中央部分柱抜け
- ・ 柱幅は外柱 600(mm)、内部柱 450(mm)、内部にも非構造壁
- ・ 躯体には損傷が見られない
- ・ 推定最大浸水深 9.2(m)

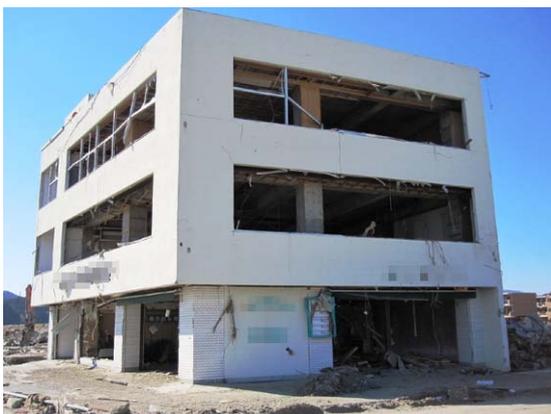
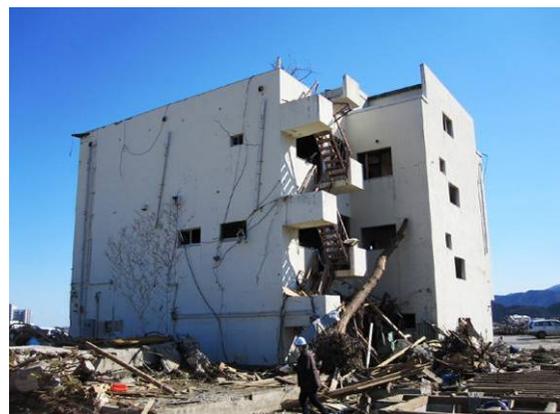
(16) RT-19 (店舗)

- ・ 3×2 スパン、中央部分柱抜け
- ・ 柱幅 700(mm)、主筋 8φ20
- ・ 躯体には損傷が見られない
- ・ 推定最大浸水深 9.2(m)

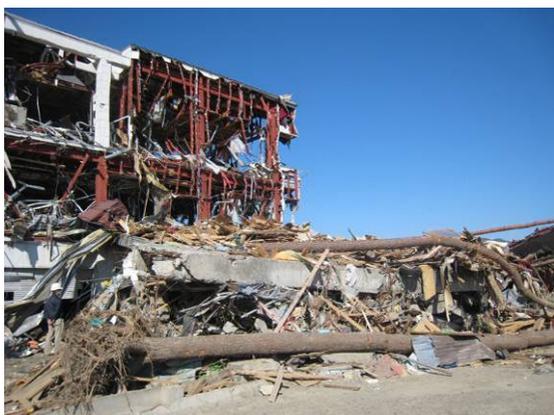
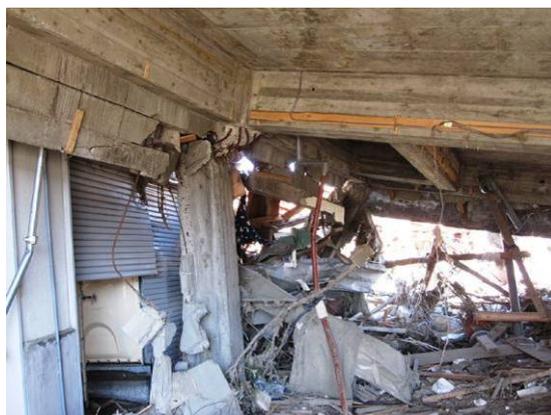
(17) RT-20 (戸建住宅)

- ・ 片側構面の柱が軸崩壊し、反対側の構面の柱頭が曲げ破壊している
- ・ 1×2 スパン、柱幅 450×400(mm)、主筋 12φ22
- ・ コの字型にコンクリートブロック壁が存在した形跡有り

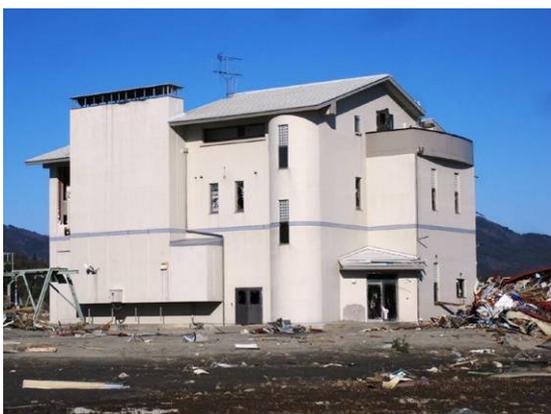
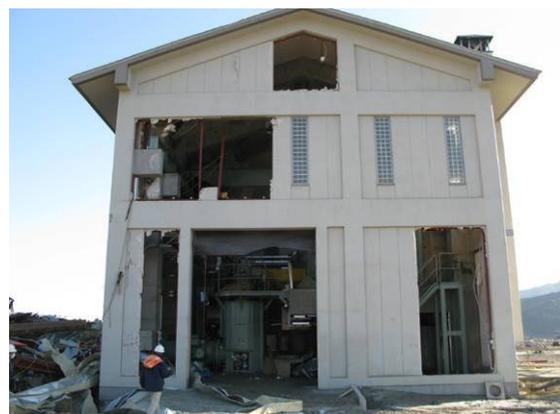
- 1×6 スパン、1階+中2階、柱幅 750(mm)、壁厚 220(mm)
- 太い柱、厚い RC 壁で構成された架構
- 躯体に損傷は見られなかった
- 梁間構面のガラスおよび ALC パネルが脱落している

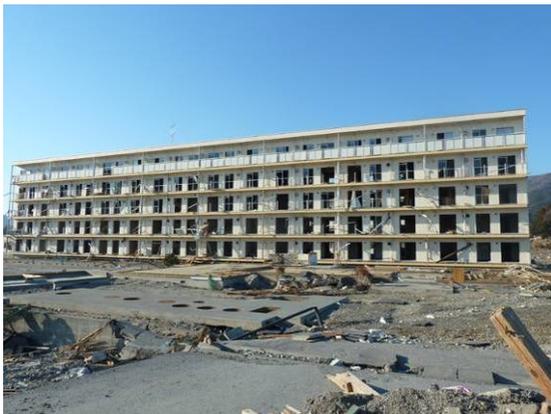
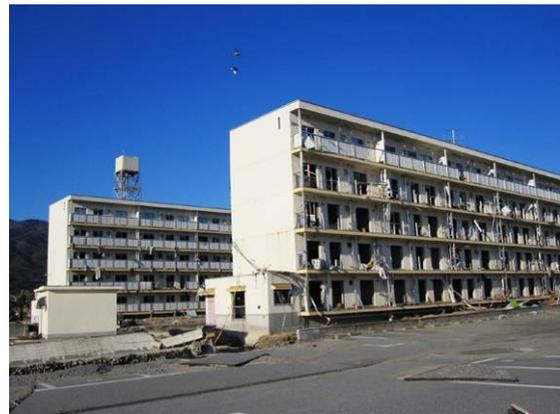
(20) RT-23 (集合住宅 1号棟、2号棟)

- ・ 1棟8戸の集合住宅、壁厚220(mm)
- ・ 1号棟と2号棟の間隔は30(m)
- ・ 躯体に損傷は見られなかった
- ・ 津波は梁間方向に作用している
- ・ 両棟の最大浸水深は9.3(m)でほぼ変わらない

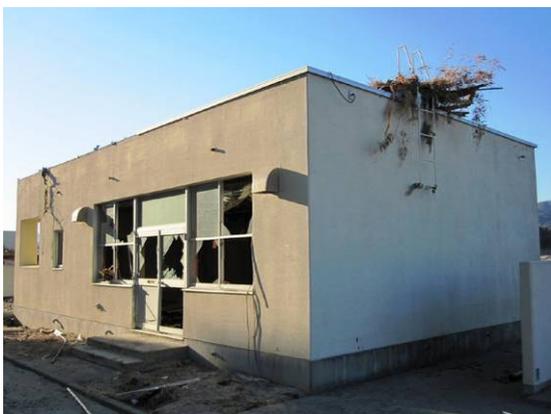
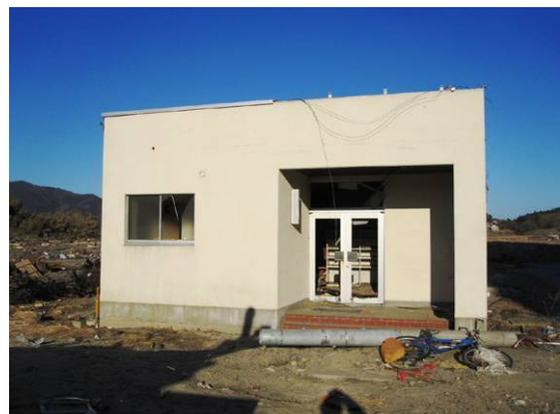
(21) RT-24 (事務所ビル)

- ・ (20)の集合住宅脇の建物
- ・ 2×1スパン、柱幅500(mm)
- ・ 躯体に損傷は見られなかった
- ・ 津波は梁間方向に作用している

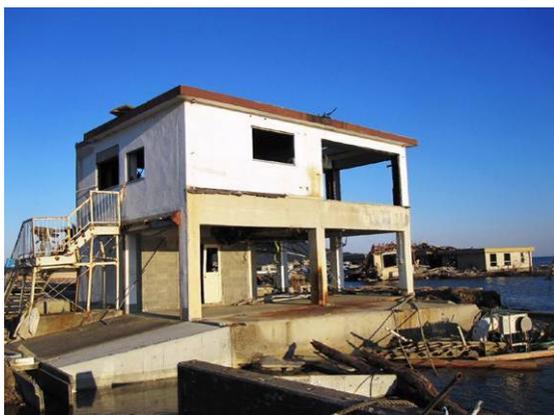
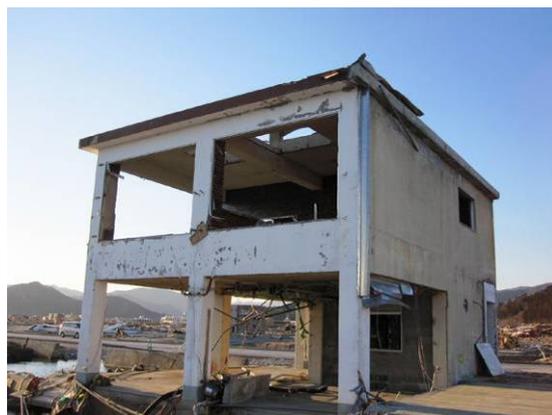
(22) RT-25 (事務所ビル)

- ・ 2×2スパン、柱幅400(mm)、主筋D22、帯筋φ12
- ・ コンクリートブロック壁にも大きな開口が見られた
- ・ 躯体に損傷は見られなかった
- ・ 津波は桁行方向に作用している
- ・ 1, 2階ともに柱梁架構以外の雑壁が少なく抵抗力が小さかったと考えられる

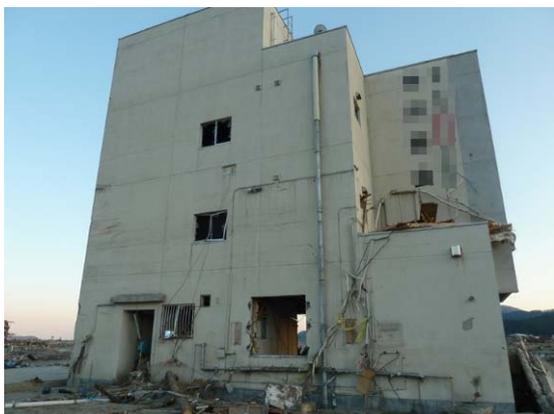
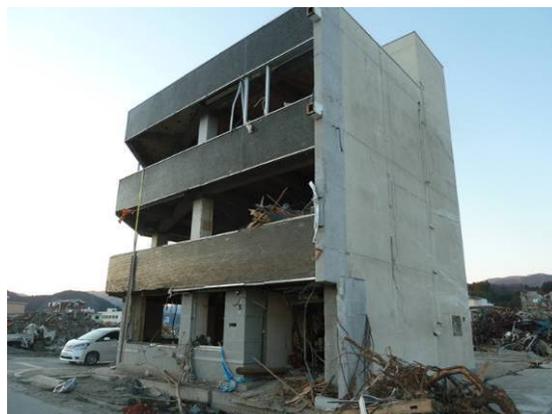
(23) RT-26 (事務所ビル)

- ・ 3×2スパン、3F+PH、所々柱抜け、セットバックしている。柱幅500(mm)
- ・ 躯体に損傷は見られなかった
- ・ 津波は梁間方向に作用している。推定最大浸水深は9.1(m)
- ・ 2面に非構造壁が配置されている(津波の方向とは直交している)

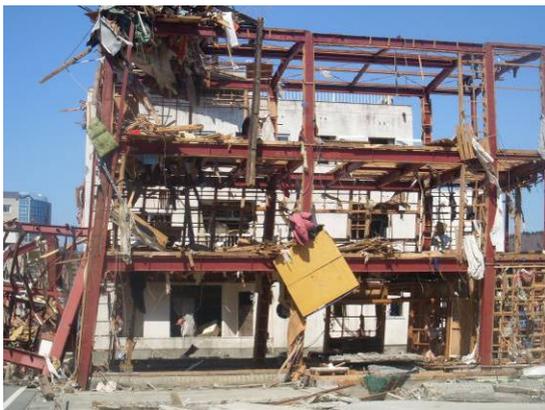
(7) 鉄骨造建築物

- ・鉄骨造3階
- ・外装仕上げ材や内部の什器等は流失しており、柱が海側に向かってやや傾斜している（引き波の作用方向）。

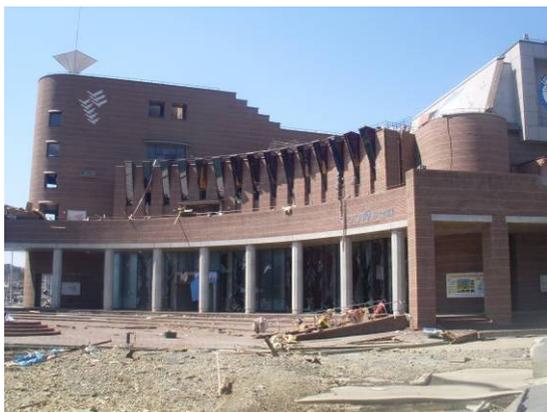
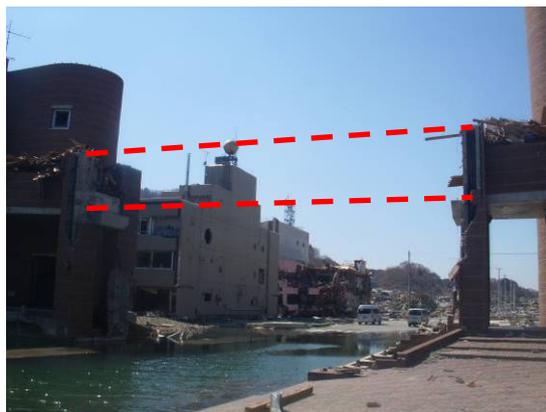
(8) OG-06（マリンパル女川）

- ・RC造
- ・海辺に面した建築物である。上部構造2棟自体は倒壊しておらず、周辺の建築物と比較して構造躯体の損傷は軽微である。また、1階の窓ガラスには破損していないものもあった。なお、2階部分の連結通路は流失していると思われる。

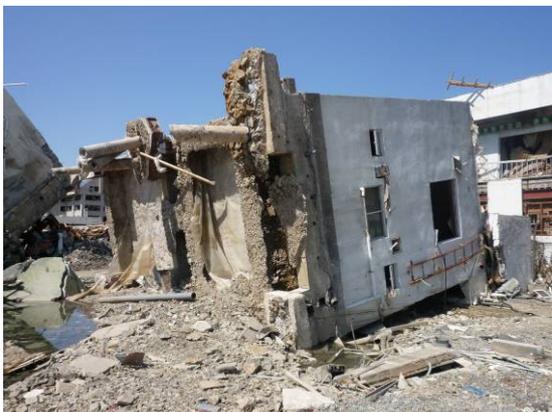
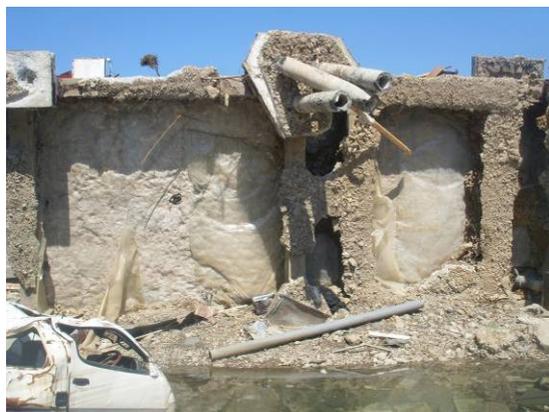
(11) OG-09 (女川交番)

- ・ RC 造 (ラーメン構造)
- ・ 地上 2 階 高さ 6.5m
- ・ 上部構造が転倒している。基礎梁に杭 (径 300mm) が残存。

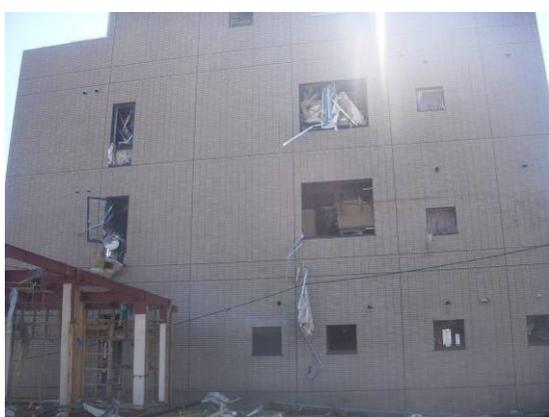
(12) OG-10 (ホテル)

- ・ RC 造 (ラーメン構造)
- ・ 地上 3 階 ペントハウスあり
- ・ ペントハウスの天井まで破損が認められた → 推定浸水深 約 15m

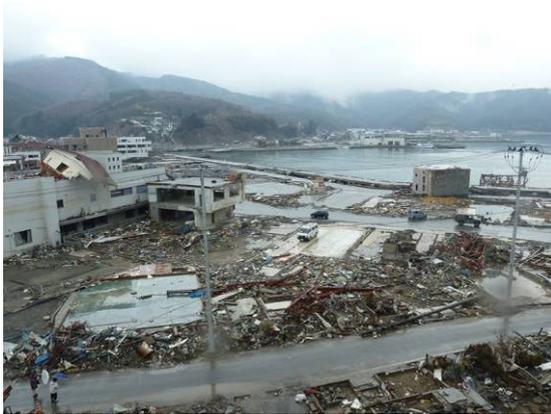
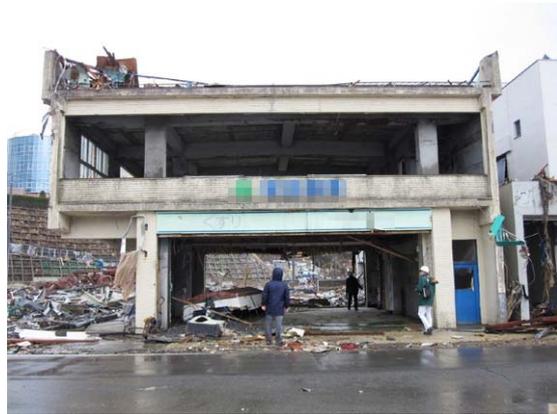
(13) OG-11 (店舗)

- ・ 堤防近傍のRC2階建物
- ・ 津波外力が作用している方向の開口面積が大きい
- ・ 躯体に損傷は見られなかった
- ・ 梁下高さまで浸水の痕跡が見られた

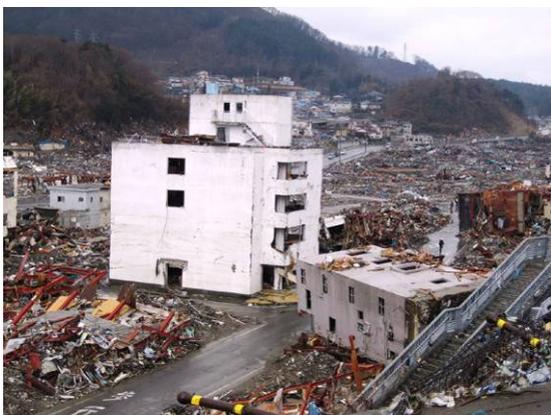
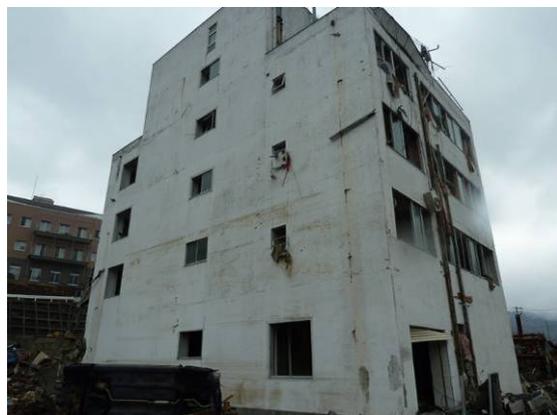
(14) OG-12 (事務所ビル)

- ・ 転倒した4階建物周辺
- ・ 4×3スパン、津波荷重を受けている開口面積は非常に小さい
- ・ 津波外力は梁間方向に作用している。
- ・ 躯体に損傷は見られなかった
- ・ 梁下高さは35cm(1F), 55cm(2F以上)
- ・ 最大浸水深は14.6(m)

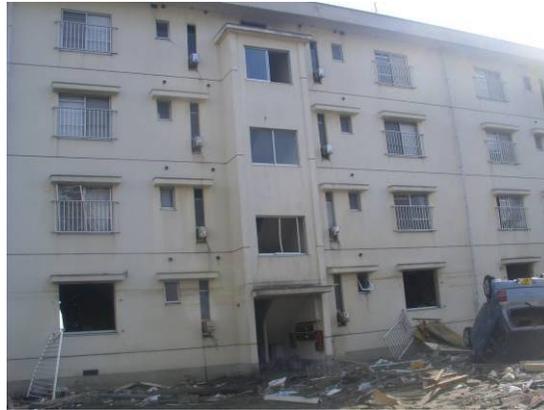
(1) 集合住宅

- ・ RC 造
- ・ 地上 4 階 高さ 12m
- ・ 構造躯体の被害は認められない。
- ・ 3 階の窓ガラスの破損はほとんどなく、2 階天井付近を推定浸水深とすると約 6m。

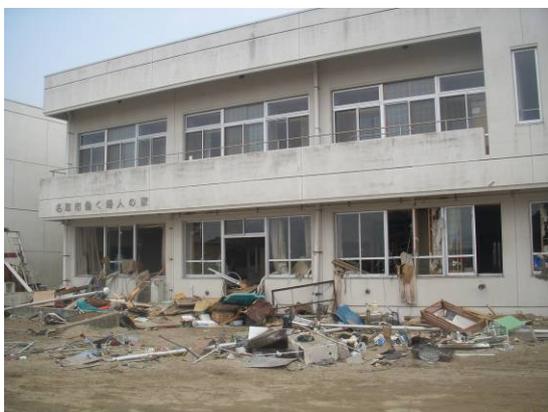
写真 6. 3. 11-33 建物外観

写真 6.3.11-33 に示す名取市閑上公民館は、RC 造 2 階建（ラーメン構造）で、1 階は天井仕上げ材まで著しく破損しており（写真 6.3.11-34）、2 階の窓ガラスの被害は外観上認められないことから、浸水深は 2 階の腰壁高さ相当と考えられ、5m と推定される。なお、平面は 48m×12.5m で、高さは 12m であった。

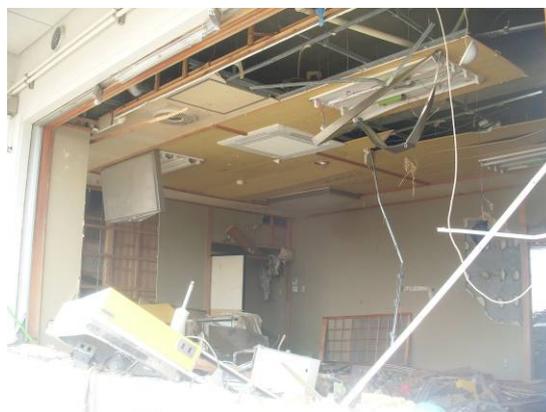
写真 6. 3. 11-34 1F 天井仕上げ材の破損

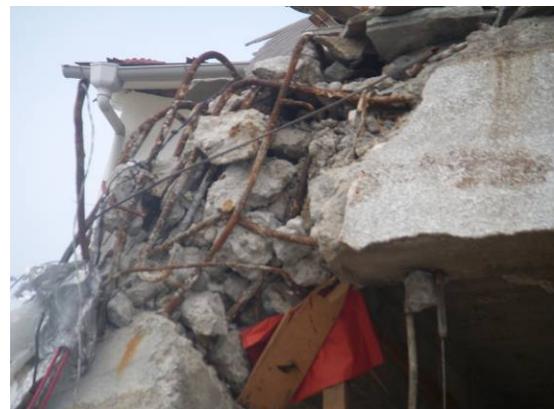
写真 6.3.11-39 は、1 階 RC 造、2 階木造の店舗で、津波の作用方向に傾斜し、1 階の RC 柱に曲げ破壊が確認された（写真 6.3.11-40）。また、写真 6.3.11-41 は写真 6.3.11-39 と同様の構造形式を有する住宅で、RC 造の人工地盤上にある木造 2 階建てである。建物北面 2、3 階の木造壁が漂流物によっ

写真 6. 3. 11-40 1F 柱頭の損傷

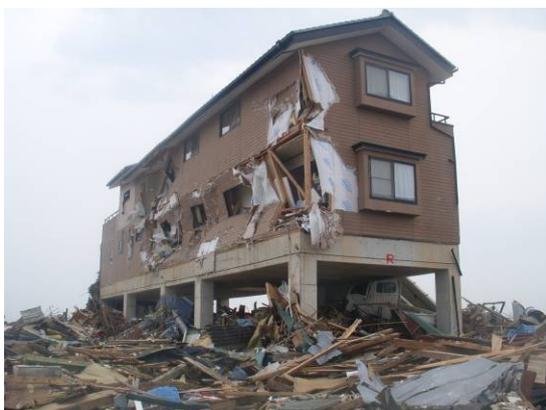
写真 6. 3. 11-41 建物外観

て破壊され、柱も折損していた（写真 6.3.11-42）。ただし、反対側の桁行面は外観上被害が軽微であった。多数の漂流物が妻面側に堆積している。木造 1 階部分の窓の下端を浸水深とみなせば、浸水深は約 4m と推定される。なお、平面は 22.5m×5m、高さは約 8m で、人工地盤の高さは約 2.3m であった。

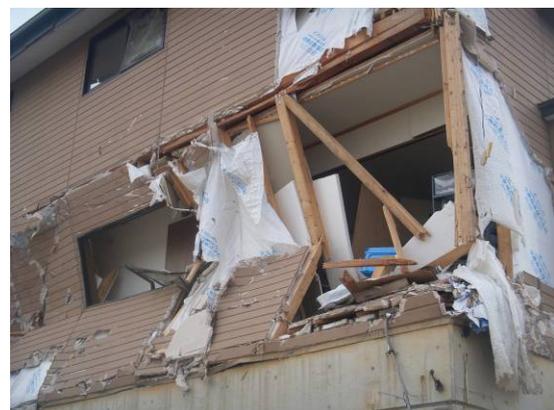
写真 6. 3. 11-42 壁及び柱の破損

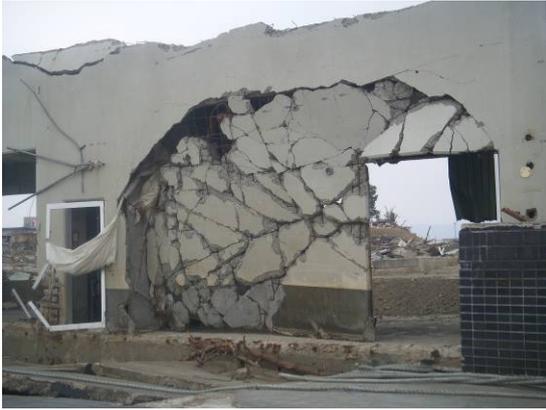
写真 6. 3. 11-43 外壁の面外へのはらみ出し

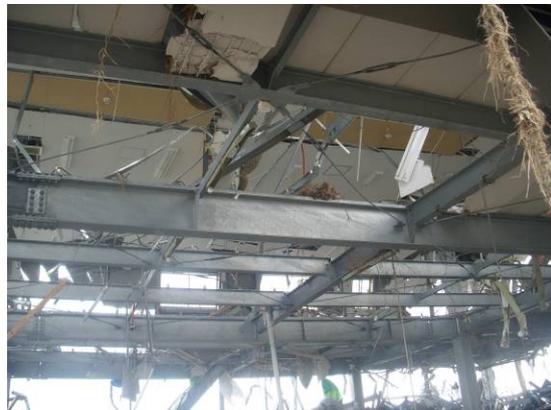
写真 6.3.11-46 に示す大学のクラブハウスは、鉄骨造 2 階建（ペントハウスあり）、高さ 10m である。写真 6.3.11-47 に示すように内外装材に著しい被害が確認された。ペントハウス内の天井仕上げ材は外観上無損傷と思われ、ペントハウスの窓ガラスの中央高さを浸水深とみなせば約 12m と推定される。

写真 6. 3. 11-47 内外装の破損

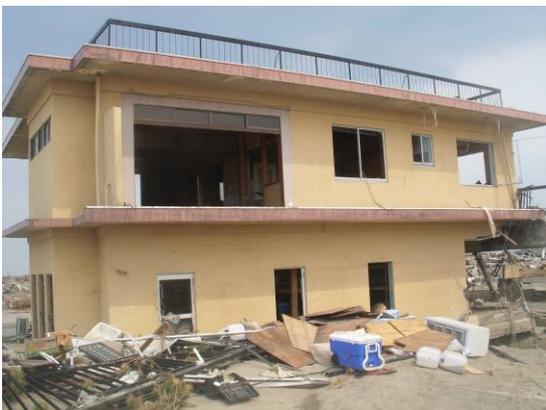
写真 6. 3. 11-48 建物外観

写真 6.3.11-48 に示す店舗併用住宅は、壁式構造の RC 造 2 階建（一部 CB 造）である。開口部はほぼ全損しており、周辺地盤の洗掘（写真 6.3.11-49）も見られた。津波が作用した側では屋根軒先が損傷しており、漂流物の衝突痕とみなせば浸水深は 5.5m と推定される。一方、反対側の 2 階の居室では蛍光灯が無損傷であることから天井まで津波が達していないと思われ、2 階窓の中間高さを浸水深とみなせば浸水深は 4.4m と推定される。なお、平面は 8m×13m であった。

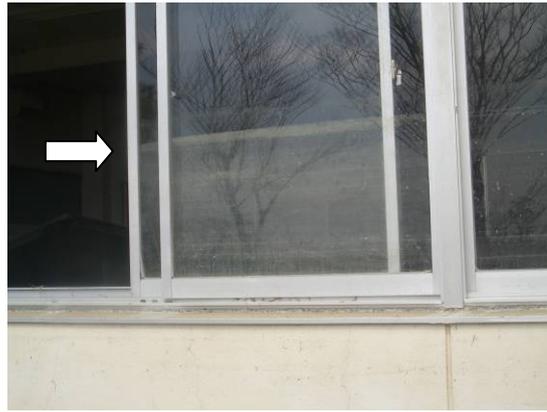
RC 造（ラーメン構造）の閑上中学校校舎では、1 階のエキスパンションジョイントに接する壁、外階段の壁にひび割れが確認された（写真 6.3.11-50）。窓ガラスの破損はほとんどなく、1 階の窓ガラスの痕跡（写真 6.3.11-51）から、浸水深は 1.9m と推定される。

写真 6.3.11-51 1F 窓ガラスの浸水痕
