6.4 付録D 木造公営住宅の津波被害調査結果

平成 23 年東北地方太平洋沖地震による木造建築物の津波による被害について、浸水深と木造建築物の被害程度の関係が大凡整理され、傾斜地の津波外力は平野部より津波外力が低減されている可能性が示唆された。津波波力と木造建築物の津波抵抗性能の関係を詳細に解明するためには、木造建築物の構造仕様が詳細に分かっている建物の津波の被害程度について詳細に調べる必要がある。そこで、木造公営住宅の構造仕様等詳細図面の入手が可能な岩手県田野畑村、宮城県東松島市、同岩沼市、福島県いわき市の公営住宅のうち、宮城県の公営住宅 130 棟（宮城県管理分と東松島市管理分の合計棟数）の浸水深と被害状況を調査するものである。

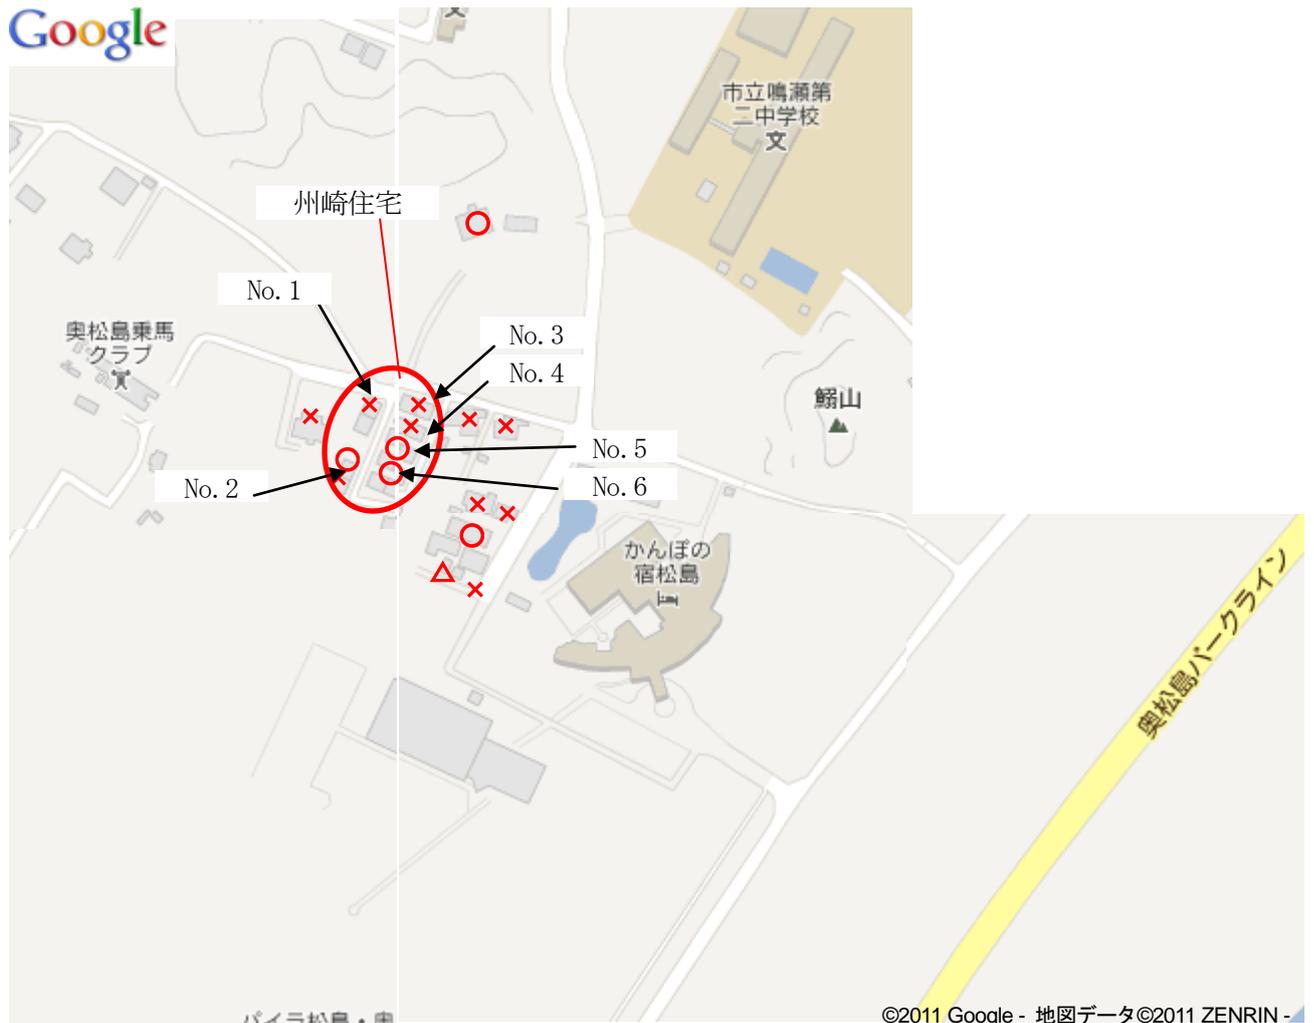
図 D-2.1 東松島市州崎住宅の位置と各戸の配置

東松島市州崎住宅の配置を図 D-2.1 に示す。海岸からはおよそ 400 m 強であり、標高は数 m と推定した。

海岸方向に鉄筋コンクリート造と見られる4階建ての宿泊施設（写真 D-2.1）があり、多少波力、もしくは流速が低減された可能性がある。これに隣接する鉄骨造の屋内運動施設（写真 D-2.2）の内壁の浸水痕（写真 D-2.3）から、浸水深は約 5.2 m 程度と推察された。周囲の住宅は大きく移動した木造家屋（写真 D-2.4）や流失した家屋やほぼ原形のまま残存するものなどがあつた。図 D-2.1 に残存（○）、移動（△）、流失（×）で示す。

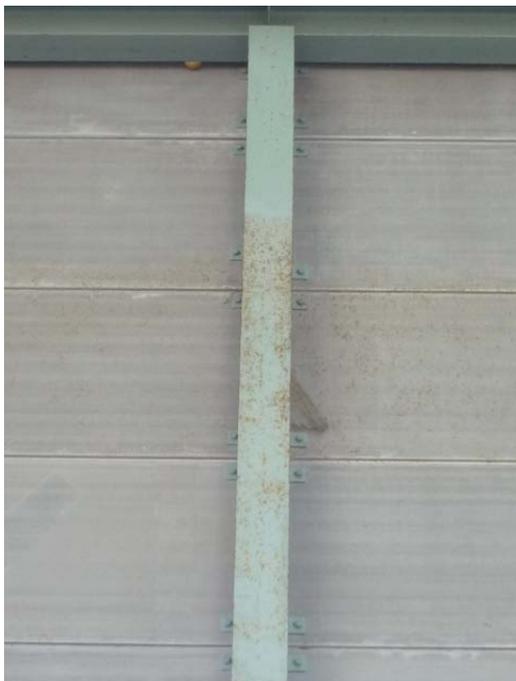
写真 D-2.3 屋内運動施設内側の浸水痕

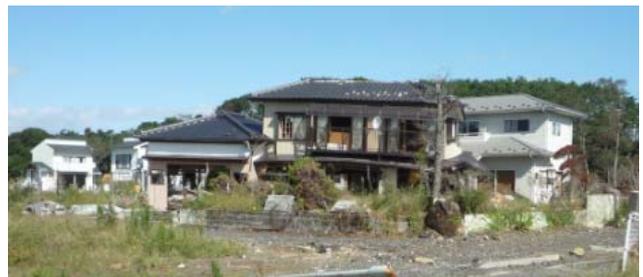
写真 D-2.4 大きく移動した木造家屋

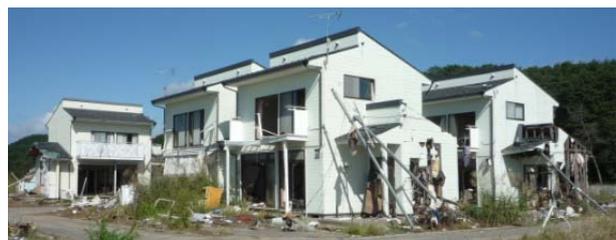
写真 D-2.5 東松島市州崎住宅

公営住宅は軸組構法2階建ての1棟に2戸を有する長屋（写真 D-2.5）であり、玄関部分と界壁付近を除いて、ほぼ総2階建てであつた。このエリアに6棟12戸あつたうち、津波により3棟が流失（写真 D-2.6）し、2棟が残存（写真 D-2.7）していた。残る1棟は、このエリアの南西端に位置し、南側の住戸が流失し、北側の住戸が残存（写真 D-2.8）した。残存している住戸の残留変形、並びに2階内壁に残る浸水痕から、浸水深を測定した。測定結果を表 D-2.1 に示す。残留変形の大きい方向、並びに鋼製の屋外施設（街灯等）の傾く方向から、4棟が並ぶ部分については北東方向から、南西端の住戸は南東からの波が主たる津波の作用方向であつたと推測された。

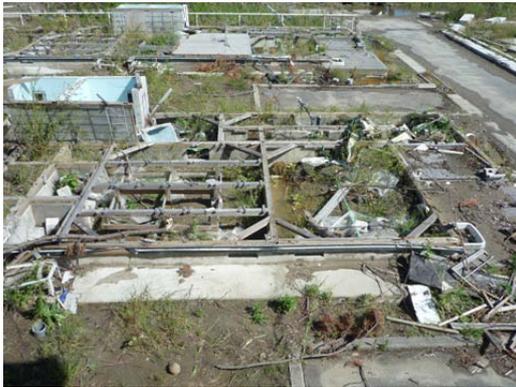
写真 D-2.6 流失した住戸の基礎と土台

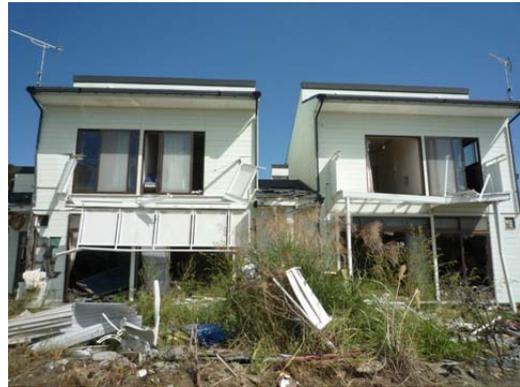
写真 D-2.7 大きく損傷し、残存した住戸

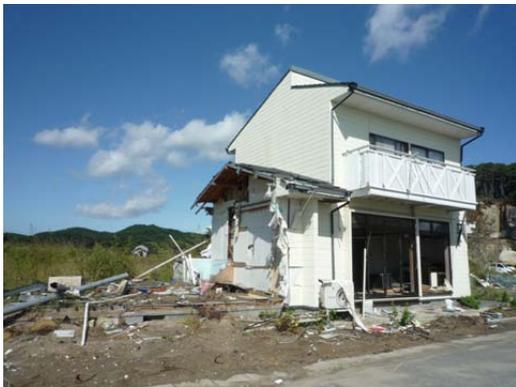
写真 D-2.8 一方の住戸が流失し、1つの住戸が残存した建物

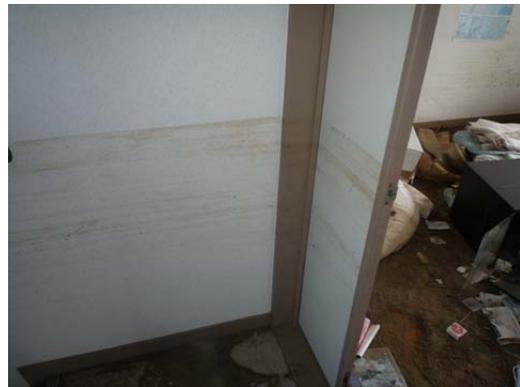
写真 D-2.9 2階内壁に残る浸水痕

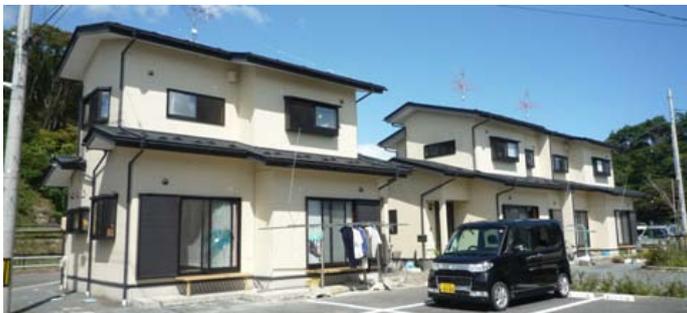
写真D-3.4 小野駅前第一住宅

小野駅前第一住宅（東松島市所管）・・・浸水深約42 cm

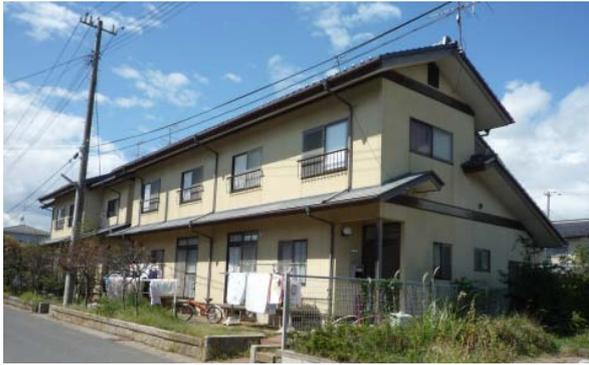
写真 D-3.5 鳴瀬赤井住宅

鳴瀬赤井住宅（宮城県所管）・・・浸水深<基礎高さ

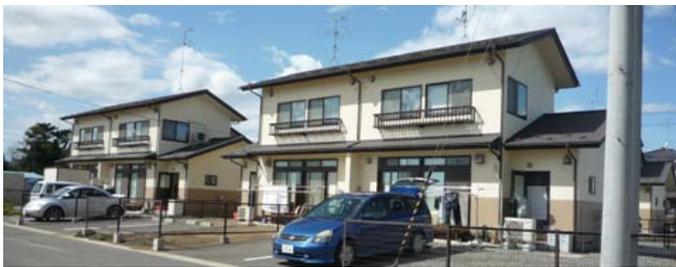
写真 D-3.6 川前住宅駅前第一住宅

川前住宅駅前第一住宅（東松島市所管）・・・浸水深<基礎高さ

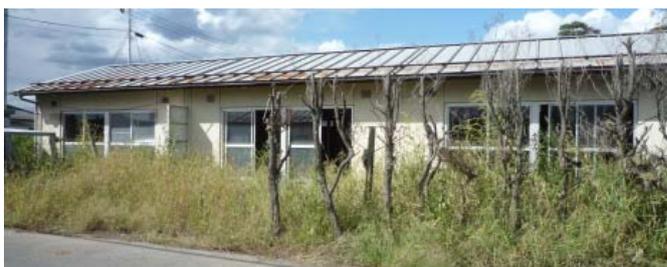
流失した住棟はひとつもなく、全て残存していたが、多くの建物 1 階の建具は破損していた (写真 D-4.1)。窓ガラス、もしくは外壁 (写真 D-4.2) に浸水痕が残っており、各住棟の浸水深を測定できた。測定結果は図 D-4.2 に示す通りである。南側の敷地の方が低くなっており、南側の 6 棟の敷地は冠水しており、最大の浸水深は 2 m 超であった。一方、東側の 1 戸建ては敷地が少し高くなっており、総じて浸水深は浅かった。なお、海岸は東側にあるため、入射方向は東側であると考えた (写真 D-4.3)。

写真 D-4.1 岩沼市林住宅の外観 (メゾネット)

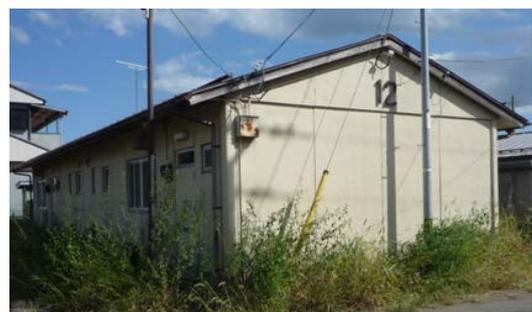
写真 D-4.2 外壁に残る浸水痕

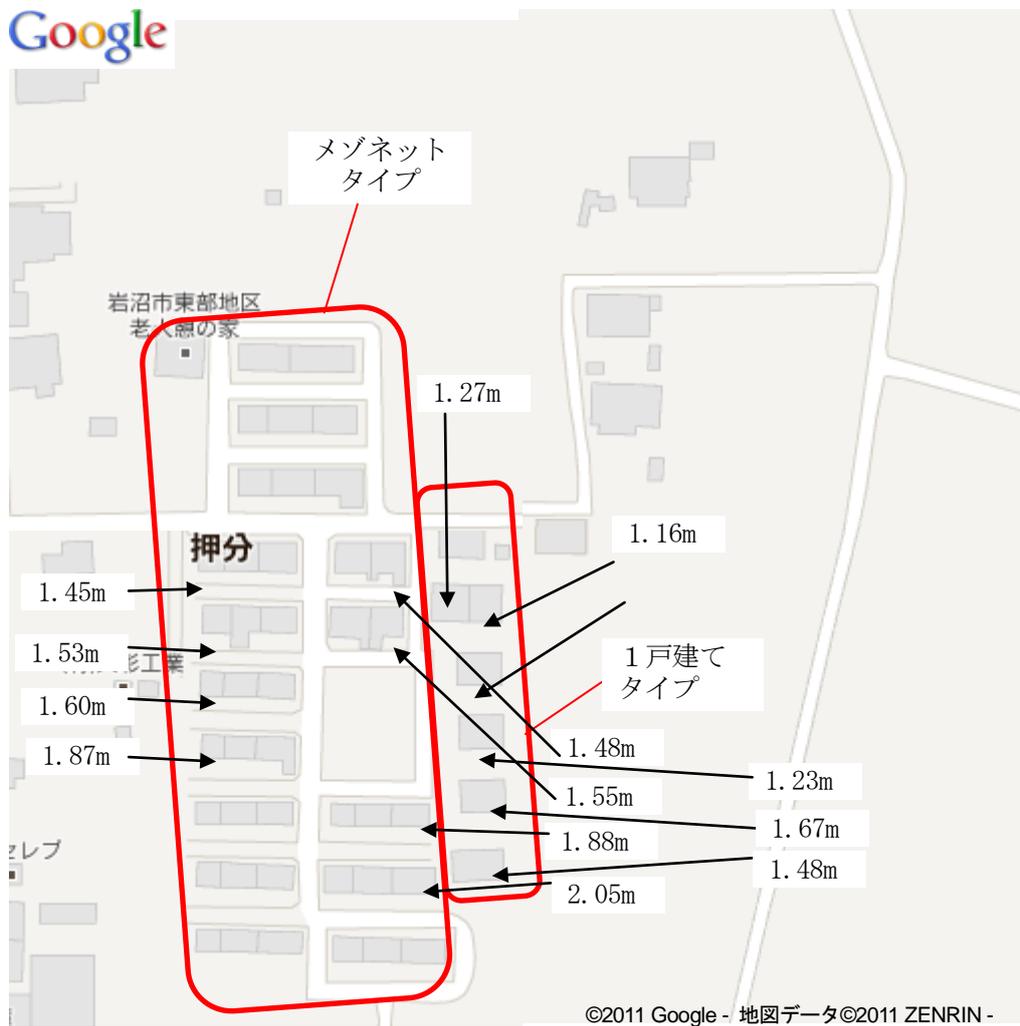
海岸から約 1.5 km の場所に位置し、調査時点で一部は冠水していたが、海水ではなく、台風 15 号によるものと推測された。付近は草地、もしくは水田で水捌けが悪い土地であると考えられた。この住宅は全て平屋建てで、比較的古い 2~3 戸で 1 棟を構成するメゾネット形式のものが 15 棟あり、1 戸建てが 6 棟あった (図 D-4.1)。

図D-4.1 岩沼市林住宅の住戸の配置 (図中の数字(m)は測定された浸水深)
