2025 (令和 7) 年 11 月 28 日 国土交通省 国土技術政策総合研究所 国立研究開発法人 建築研究所 公益社団法人 空気調和・衛生工学会 一般社団法人 建築設備技術者協会 建築研究開発コンソーシアム

令和6年能登半島地震による建築設備等の被害調査報告

概要: 2024年1月1日16時10分頃,石川県能登地方にてマグニチュード7.6,最大震度7の地震(震源:北緯37度29.7分,東経137度16.2分,深さ16km)が発生した。国土技術政策総合研究所,建築研究所,空気調和・衛生工学会,建築設備技術者協会及び建築研究開発コンソーシアムでは,石川県及び富山県において建築物に設置されている設備機器を主たる対象として,その被害の概要及び,地震後継続使用性の実態を把握するため,被害調査を実施した。本報告書では,各建築物の被害事例や地震後継続使用性の実態を報告する。また,調査を行った建築物を対象として,建築物の地震後継続使用性に大きく影響した要因についての分析を行った。

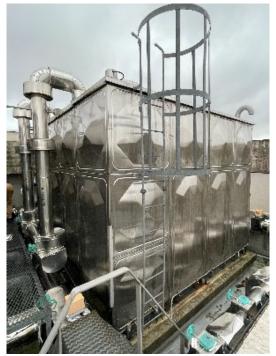
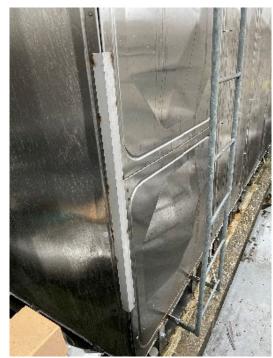
図 4.6.2 に示すように、ステンレスパネル製上水受水タンク (288m³) と、本館屋上のステンレスパネル製高置タンク (43m³) が破損したため、地震直後から全館で水が使えなくなった。

(a) 上水用高置タンク

(b) 雑用水用高置タンク 図 4.6.3 高置タンクの破損修復状況

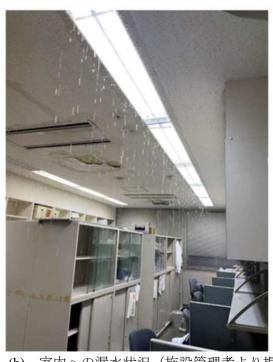
消火設備では、管理棟2階廊下のスプリンクラー配管(図 4.6.4)が破断し、2時間の漏水によりエレベータピットが水没し、復旧は2月下旬~3月末になった。

(a) スプリンクラー配管破損個所

(b) 室内への漏水状況 (施設管理者より提供) (c) 天井内配管施工状況 図 4.6.4 スプリンクラー配管の破損個所と配管施工状況

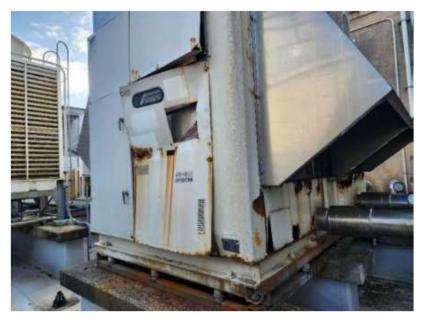
病棟では、温水配管の破損により暖房が機能せず、患者は被害がほぼなかった別館3階建ての精神センター1階外来へ移動してもらった。また、屋上の冷却器も破損した。

図 4.6.8 破損した冷却器 (施設管理者より提供)

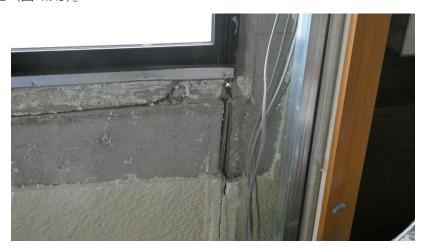
建築物の被害では、中間階 (3~7 階) で外壁を貫通するひび割れ (図 4.9.2) や、鉄筋の一部が露出した (図 4.9.3)。

図 4.9.2 外壁のひび割れ (建築物内より撮影)

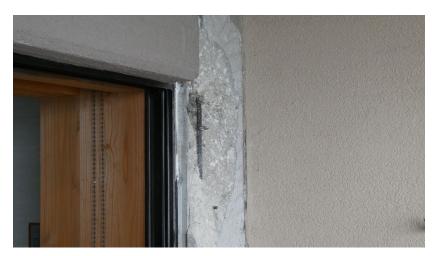
図 4.9.3 鉄筋の露出(屋外より撮影)

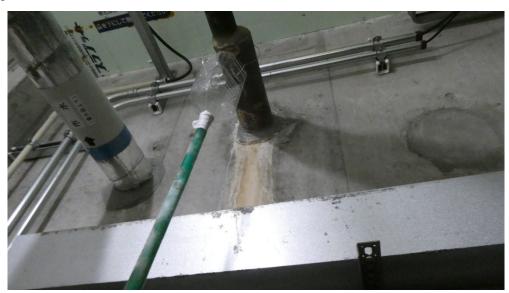
衛生設備の被害では、建築物周辺の地盤沈下の影響により、地下1階にある温泉配管の地中外壁貫通部にて、地下水が侵入した(図 4.9.5)。地下1階の繊維強化プラスチック製受水タンクで若干の水漏れが発生したが、ボルトナットの増し締め、および、再度の水張りにより水漏れが停止したため、継続使用に影響はなかった。大浴場では、洗い場の埋設配管(給水・給湯)で、貫通部に生じたクラックによる漏水(図 4.9.6)が発生した。温泉設備では、運転停止期間が1か月以上経過しているが、温泉設備で使用する除塩フィルタは、運転停止期間が1か月以上経過すると劣化するため、営業再開の直前で復旧を行う計画であった。

図 4.9.5 温泉配管の地中外壁貫通部からの漏水(地下1階)

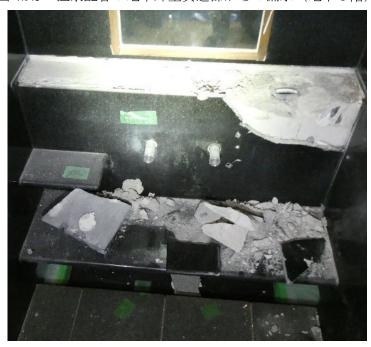
図 4.9.6 洗い場の埋設配管(給水・給湯)

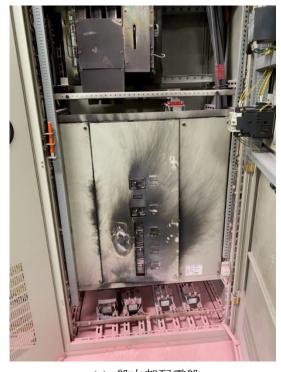
電気設備は地震直後に電力会社からの電力供給が停止し、また配電盤が火災により破損した。復電するまでの間、空調設備が使用できなかったため、業務用灯油ヒータ14台をリ

(a) 盤内部配電盤

図 4.10.2 火災による配電盤損傷状況 (施設管理者より提供)

ースして暖房対応した。破損した配電盤のトランスはリース対応にて13日後に仮復旧させ、 空調設備を稼働した。配電盤の本復旧には134日を要した。また、一部照明設備の落下によ る破損があった。

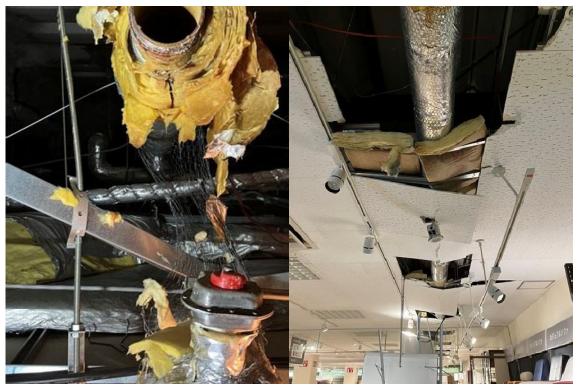
空調設備は吊ボルト破断,鉄骨からの吊り金具脱落による配管の破断(図 4.11.2)と脱落(図 4.11.3)やダクトの破断(図 4.11.4)が発生し,吊直し・耐震支持の追加を行った。また天井面設置の排煙口・ファンコイルユニットパネルの落下が多数あった(図 4.11.5)。冷温水配管については、地震発生当初より構造的な損傷による多数の漏水が確認されており、建築物の復旧作業と並行して継続的な修繕が行われた。最終的な修繕完了は、2024年3月末まで時間を要した。

図 4.11.2 配管の破断

図 4.11.3 配管の脱落

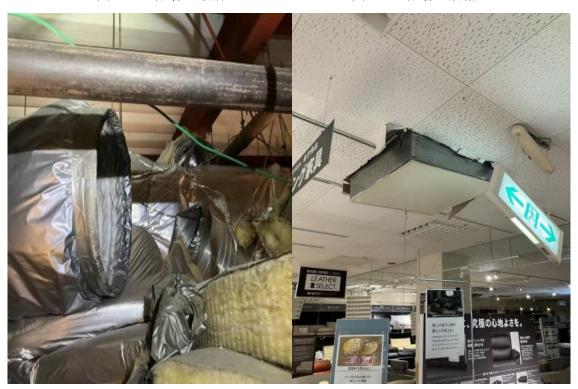
図 4.11.4 ダクトの破断

図 4.11.5 排煙口パネルの脱落

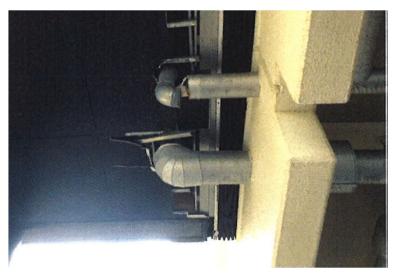
図 4.15.2 に示す 2 階の渡り廊下のエキスパンションジョイントの下で、消火設備配管が断裂し漏水した(図 4.15.3)。しかし、渡り廊下の下は屋外であったため、2 次被害はなかった。 復旧工事施工業者の手配が困難だったため、消火設備は 7 月 31 日に復旧した(図 4.15.4)。

図 4.15.3 断裂し漏水した渡り廊下エキスパンションジョイント部の消火設備配管 (施設管理者より提供)

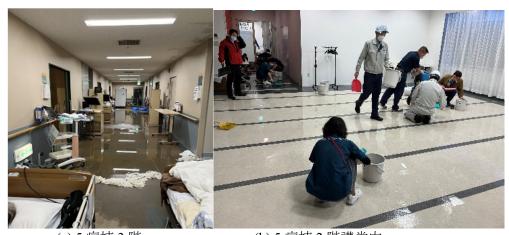
また、5 病棟で高置タンクを井水用に切り替えて1 月 7 日に給水を再開したら、2 階天井内で漏水して、大雨状態となった(図 4.21.10)。また、温水ボイラも故障して暖房できなかったが、冷温水発生機を用いて1 月 10 日に暖房が復旧した。

(a) 5 病棟 3 階 (b) 5 病棟 2 階講堂内 図 4.21.10 給水管の漏水により水浸しになった 5 病棟 (施設管理者より提供)

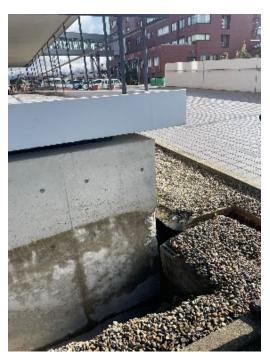
排水設備は、本館の周囲地盤の沈下(図 4.21.11)によって、本館免震層の排水管(図 4.21.12)から建築物外の排水管への排水が流れなくなり、急遽、正面玄関下の埋設排水管を掘り出して、破断した配管を接続し、1月11日に仮復旧した。

(b) 本館の基礎と周囲との段差

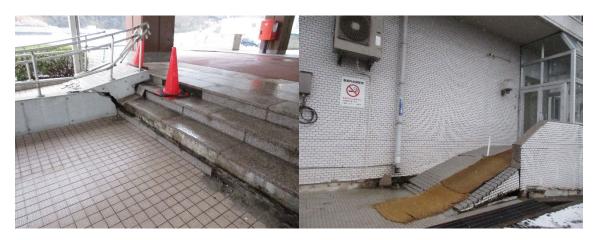
また、建築物 Y では周辺地盤の変状が起こった。そのため、正面玄関や出入口のスロープの破壊(図 4.25.3(a) (b))が発生した。さらに、周辺地盤の沈下によって多くの箇所で排水管が破断した(図 4.25.3(c))。3 月末頃までに図 4.25.3(c)のように新しく排水管をつなぎ復旧が行われた。

(a) 正面玄関スロープ

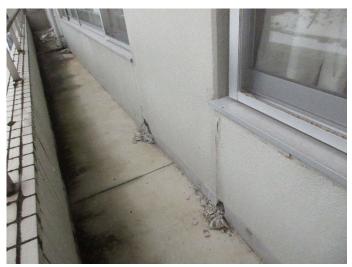
図 4.26.3 2 階柱脚の圧壊 (建築物 Z)
