令和 7 年 12 月 9 日
国土交通省 国土技術政策総合研究所
国立研究開発法人 建築研究所

令和 7 年 11 月 18 日に発生した大分県大分市
佐賀関大規模火災における建築物等の被害調査報告（速報）

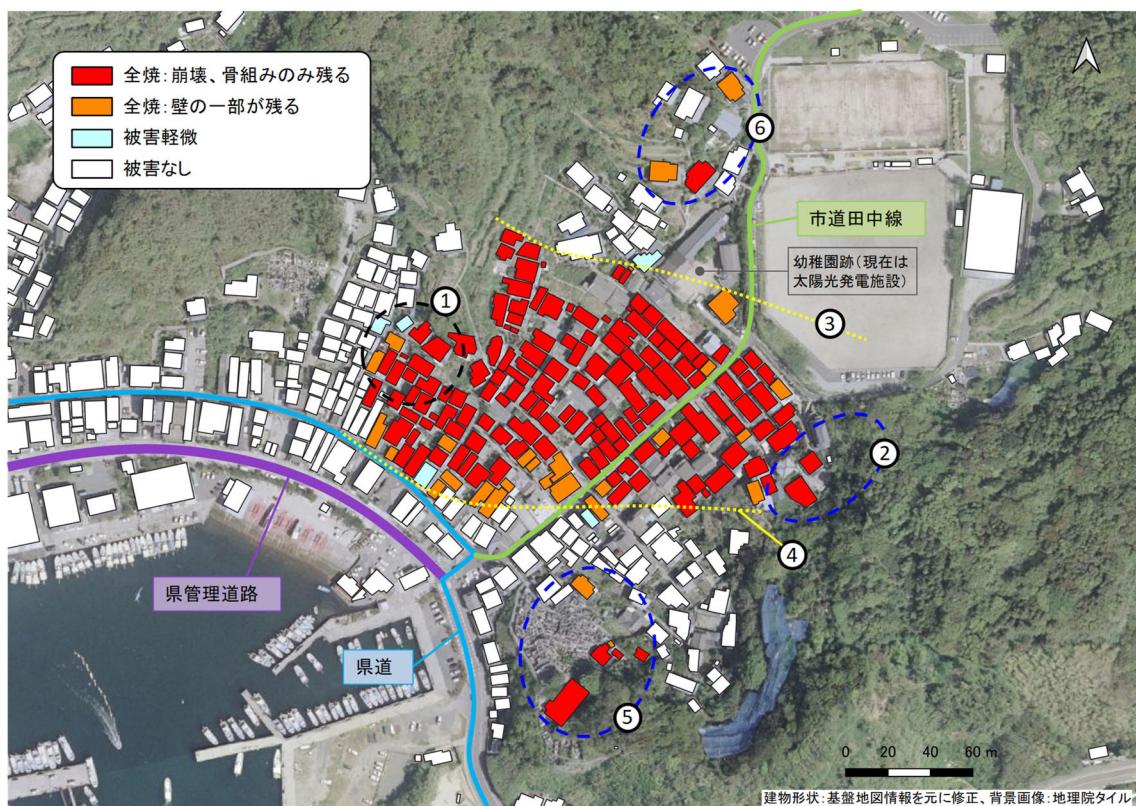
図 5.1 半島側宅地部分の被災建物の分布^{4-2), 4-3)}

図 5.1 に現地調査により得られた焼損建物の分布を示す。焼損建物は出火場所と思われる付近（図中黒破線①付近）の概ね東方向に分布している。

東方向は市街地の端の建物まで延焼しており、市街地の端が市街地火災の境界となっている。境界の東側は山林となっているが、山林への延焼状況については未確認である。なお、報道映像⁵⁻¹⁾からは、出火当日 19 時半頃の様子として、出火場所方面から火の粉を含んだ煙が東方向へ流れる様子とともに、図中②に示す範囲で激しい燃焼が記録されている（映像中の 0 分 13 秒から 0 分 21 秒ごろ）。出火場所方面の火災はこのとき市道田中線より西側で燃焼中であり、図中②の周囲に他の燃焼建物が見られないことから、この付近への飛び火によって早期に焼損したものと考えられる。

出火場所から風上にあたる西方向へは、比較的隣棟間隔が狭いにもかかわらず延焼がほとんど進んでいない。

北方向は風上側にあたり、また、建物が除却された敷地、幼稚園跡の太陽光発電パネルがある広場、田中運動公園グラウンドなどの比較的広い空地が東西方向の直線上に並んでおり、図中黄点線③付近で焼け止まり、その北側に延焼を免れた地域が残っている。

南方向についても図中黄点線④付近で焼け止まっており、県管理道路（県漁港漁村整備課管理道路）沿道や市道田中線の南端付近の沿道等に延焼を免れた地域が残っている。

これらの南北の延焼を免れた地域の中にあってもいくつかの焼損建物が確認された（図中青破線⑤⑥）。周囲の焼損建物からは離れた位置となっており、飛び火の可能性がある。

南側（図中⑤）の飛び火の可能性については、報道⁵⁻¹⁾によれば、20時過ぎにこの周辺の建物が炎上している映像が確認できる（映像中の2分47秒から2分55秒ごろ）。出火場所からは風下に当たるため、火の粉が多数降積して建物または周囲の下草や可燃物に燃え移り延焼した可能性が想定される。

北側（図中⑥）の飛び火の可能性については、上記南側の火の粉の飛散方向とは反対の風上側に当たるため北側にも同等の大量の火の粉が降積したかどうかは疑わしい。局所的に異なる方向の風が吹いたか、大分地方気象台で22時以降南寄りの風に変化しているように被災地域でも風向が変化したことによる飛び火の可能性や、周囲の山林にも燃焼跡が見られたことから、山林の燃焼から延焼した可能性もある。現時点では情報が少なく詳細は不明である。

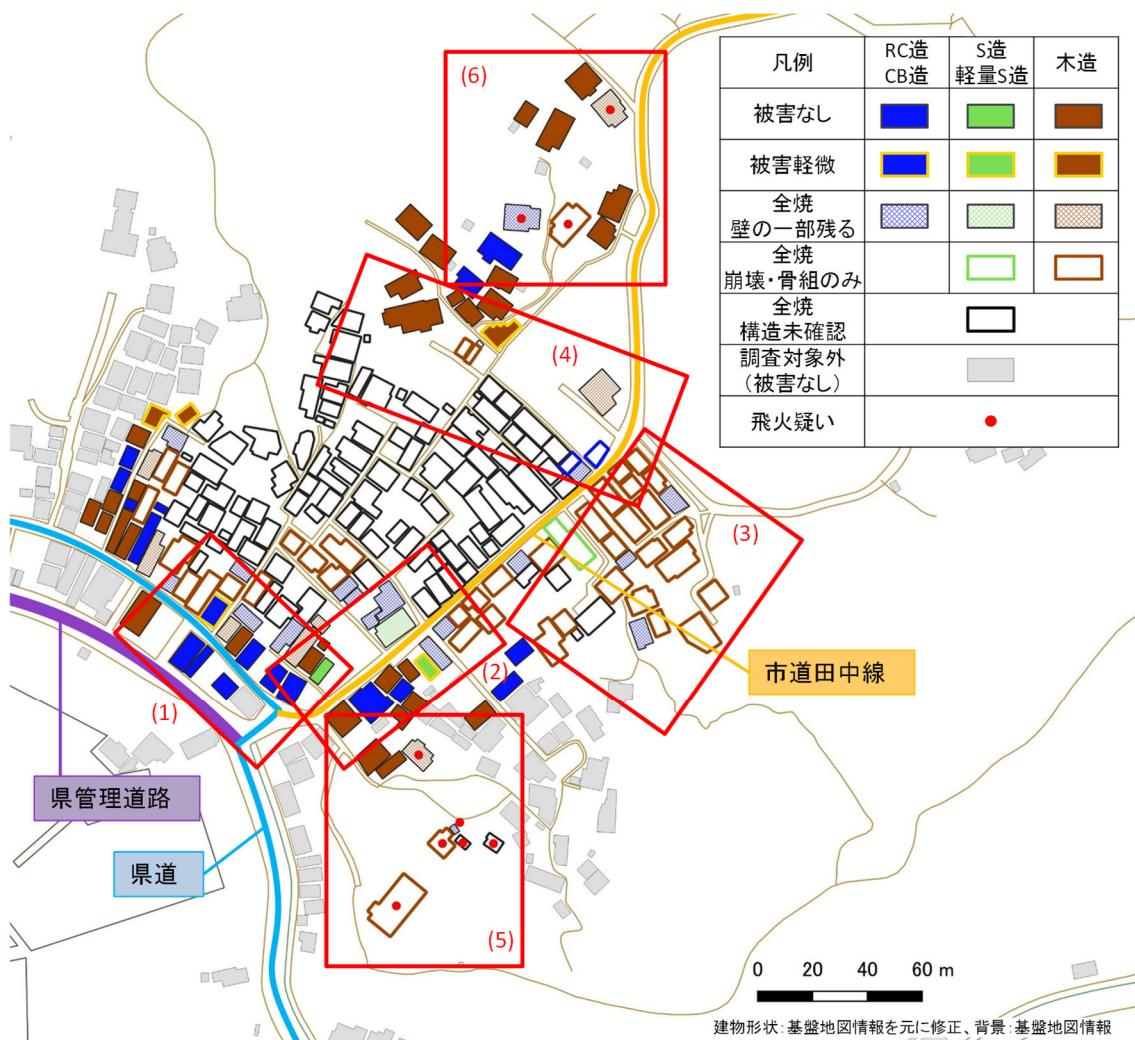
図6.1 焼け止まり状況の全体図⁴⁻²⁾

図6.1は、調査により得られた焼失区域の境界付近にあたる建物の構造種別と被害状況を示している。

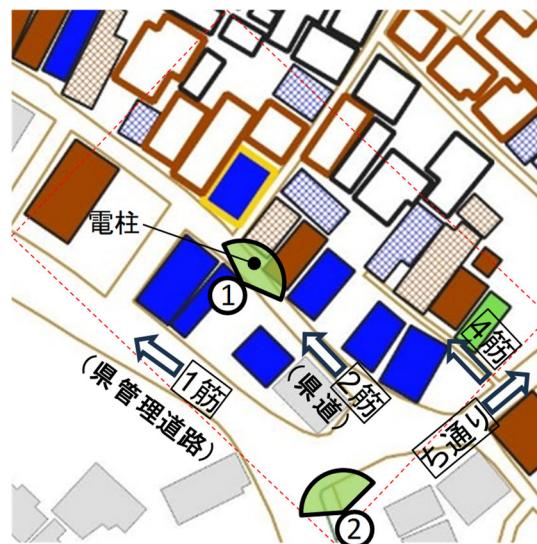
図 6.3 海側街道沿いの様子

図 6.3 に示すように、海側には幅 9m 超の広い街道（県管理道路（「1筋」））と幅約 5.0m の県道（「2筋」）が並行している。写真 6.2 に示すように、焼失区域の風横側に当たり、「4筋」まで延焼したが、「2筋」で延焼が止まっている。「1筋」、「2筋」は道路幅が広く、火

熱が減衰した他、消火活動が円滑に行えたこと、図 6.3 で青塗で示した RC 造建物が建ち並び、火熱を遮ったことが寄与したと見られる。またこの付近の RC 造建物は地上 3 階建ての比較的新しい建物が多く、また空地も多く見られた。車両（四輪）の進入が可能な幅員のある道路に面していたことで、建物密集地域で懸念されがちな、古くなった建物の除却や建替えの妨げが生じにくく、比較的防火性能の高い建物へと更新が進んでいたように見受けられる。

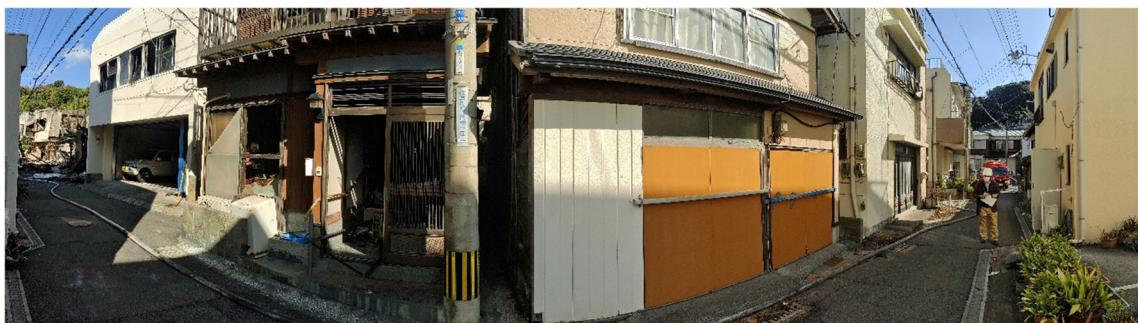
写真 6.1 「2筋」のパノラマ 道路幅約 5.0m (地点①)

例えば写真 6.1 に示すように、所々に残る古い木造建物も、焼失区域側となる北西及び北東に RC 造建物があり、これらの内部は延焼したものの、焼失区域からの火熱を遮ぎり、同木造建物への延焼防止に寄与したとみられる。また写真 6.1 中央にある電柱の左右の木造同士の隣棟間隔は 0.5m と非常に狭いが、両側の外壁に防火上弱点となる開口部がなく、西側焼損建物に対する消火活動が早い段階で行われたことで外壁の火熱による損傷が抑制されたことも延焼抑止に寄与したとみられる。

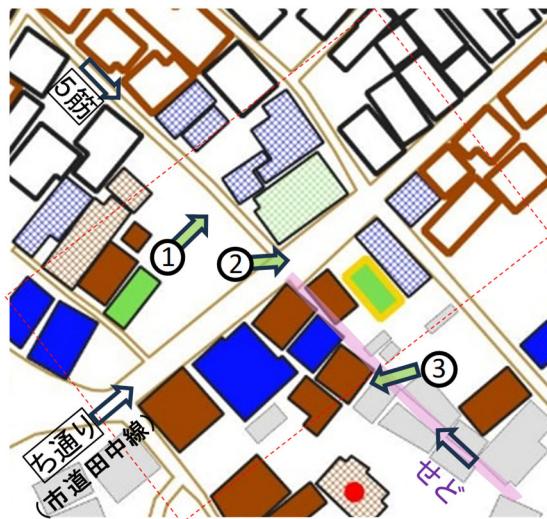
図 6.4 市道田中線沿いの様子

「ち通り」は、海側の街道から焼失区域につながる主要な通りとなっている。海側の街道「1筋」と「2筋」との交差地点（図 6.3 参照）には広場が設けられている他、少し中に入った「5筋」との交差地点にも比較的大きな空地があり、消防活動の拠点になった可能性がある。図 6.4 に示すように、この大動脈である「ち通り」から十字に枝分かれするように、幅員の狭い里道や「せど」が複数伸びている。

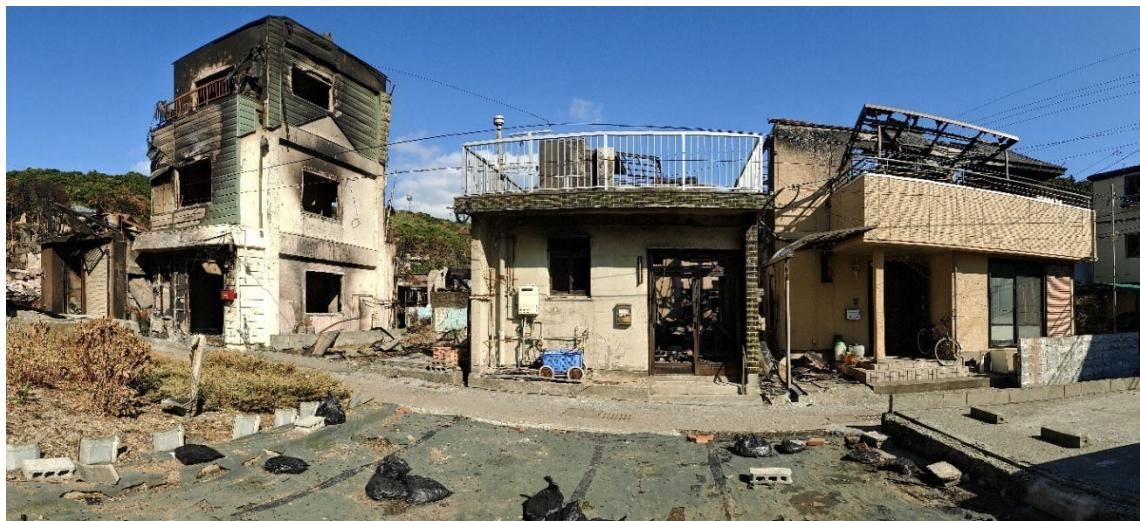
写真 6.3 「5筋」沿いの焼失区域境界の建物（地点①）

「ち通り」を挟んで南東側へは、海側方面において延焼が防止されており、写真 6.4 に示す焼失区域境界の建物では、開口部は破られているものの、局所的な延焼に留まっているのが分かる。写真 6.3 で同区域の「ち通り」を挟んで西側の焼失区域を見ると、RC 造 3 階建て、RC 造平屋、軽量鉄骨造 2 階建てと並び、内部は延焼しているものの躯体が残ることで、その前面空地と含めて、焼失区域からの火熱を遮ったことが、延焼抑止に寄与したと考えられる。

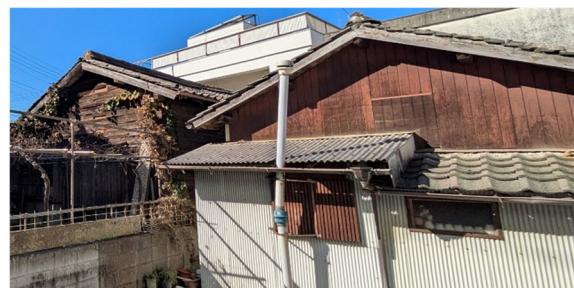
写真 6.5 「せど」沿いの木造平屋の建物（地点③）

一方、写真 6.5 に見られるように、「せど」に面して奥まった位置には、木造平屋の古い建物も散見される。

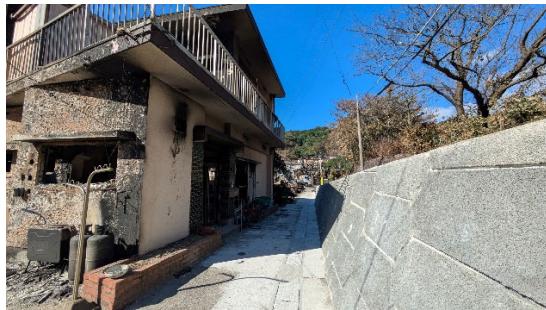
写真 6.6 火災後の現地の様子 (地点①)

写真 6.6 中の建物の北東面（写真右側）が道路擁壁となっている。道路のさらに北東側は広いグラウンド（田中運動公園グラウンド）であり付近には建物が無かったことから当該道路で焼け止まっている。

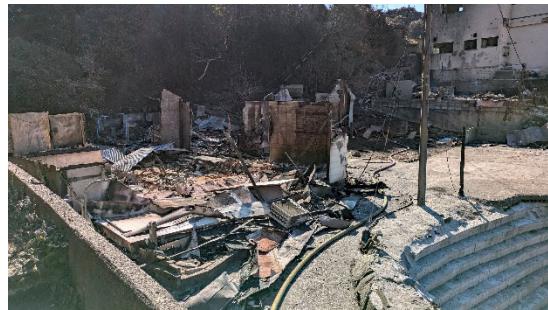
写真 6.7 火災後の現地の様子 (地点②)

写真 6.7（地点②）は図 6.5 に示す地点①より小高くなつた箇所であり、この付近にあつた建物は焼失しており、市街地の端まで焼失している。焼失した建物の背後（写真奥）は山林となっており、樹木の一部が焼損していることが確認できた。なお、5.に示したとおり、この付近の建物は出火当日 19 時半ごろまでに発生した付近への飛び火により焼損したと考えられる。

なお、写真 6.7 及び写真 6.8 のそれぞれ建物背後の山林への延焼については、一部樹木の燃焼は確認されたが、山林への延焼につながつたかどうかは確認していない。

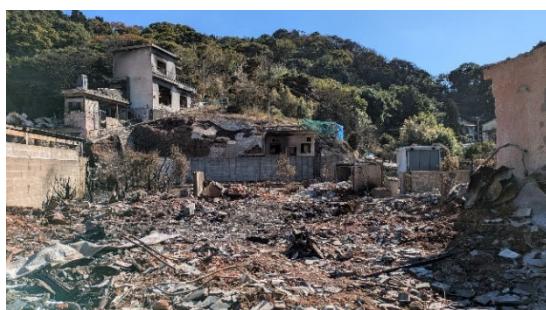
写真 6.8 火災後の現地の様子 (地点③)

写真 6.8 の手前側建物が焼失しているとともに、小高い箇所にある建物にも延焼が及んでいるが、周囲には他の建物がなく、背後は山林であったことから当該箇所で焼失区域の境界を形成している。

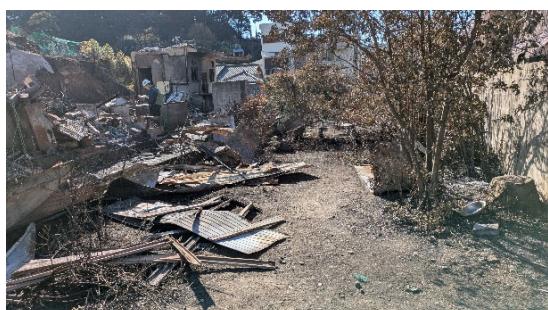
写真 6.9 火災後の現地の様子 (地点④)

写真 6.9 の左側が山側となり、擁壁も見られるが、擁壁上には建物がなかつたことから、写真中の左側の建物で焼け止まっている。

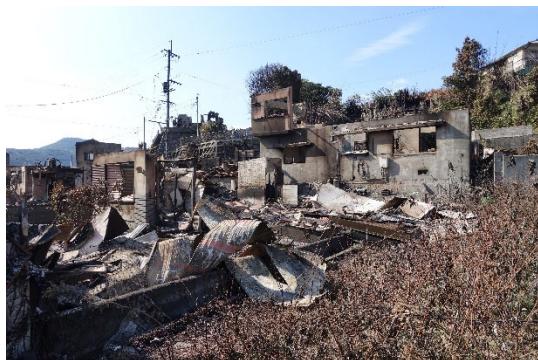
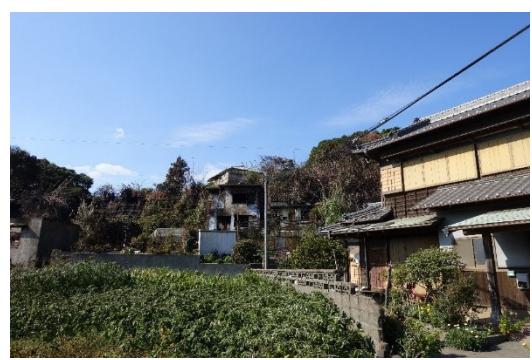
建物 a の南側前面は空地になっており焼損建物からやや隔てられている(写真 6.10、6.11)。

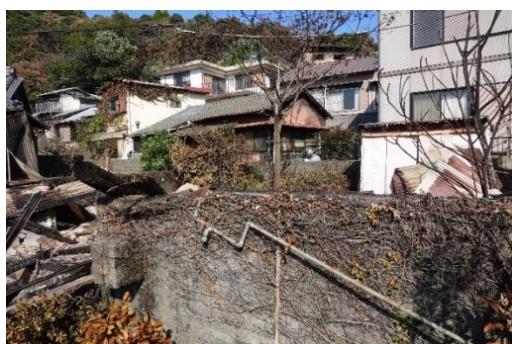
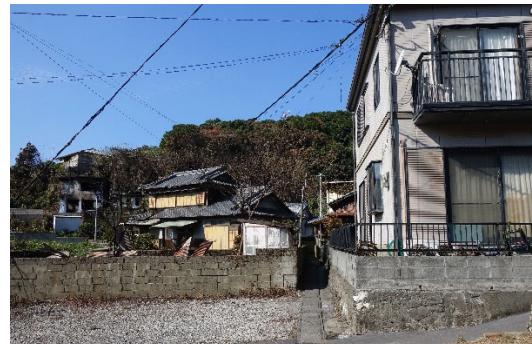
地点③ (写真 6.12) ④ (写真 6.13) 付近では、木造建物 (b、c (建物 c は火災前に除却されていた可能性がある)) とスチール製の物置 (d) が焼けているが、周囲は比較的開けており、南東側にある最も近い全焼建物 (e) からは 8m ほど離れている。スチール製物置の北

には近くに建物があるが対向する壁面に目立った焼損は確認できない。

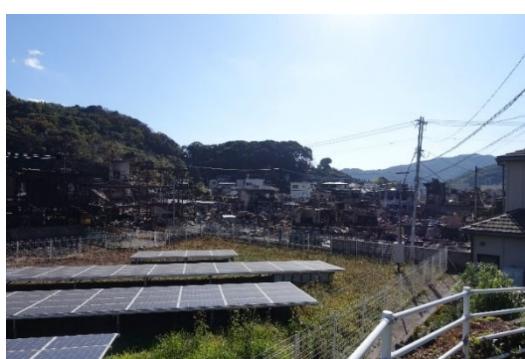
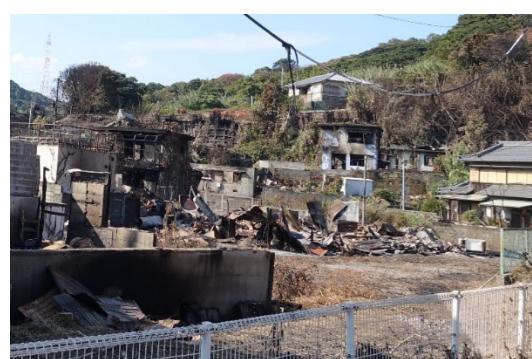
地点⑤（写真 6.14）はソーラーパネルが設置されている旧佐賀関幼稚園があった場所であり、広い空間が確保されており、その南側にも建物除却跡の空地（地点⑥（写真 6.15））がある。

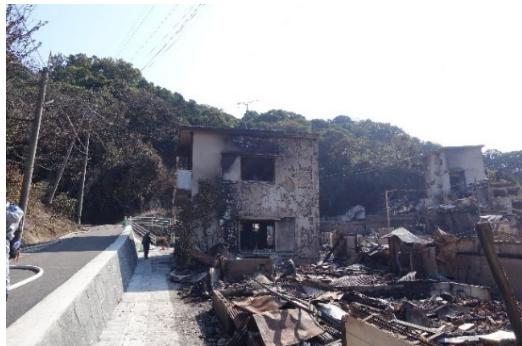
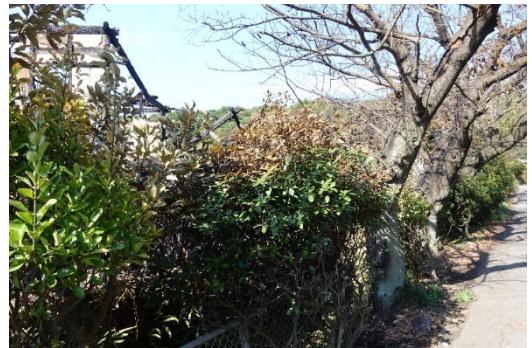
地点⑦（写真 6.16）の左側及び地点⑧（写真 6.17）の右側は田中運動公園グラウンドで焼け止まっている。

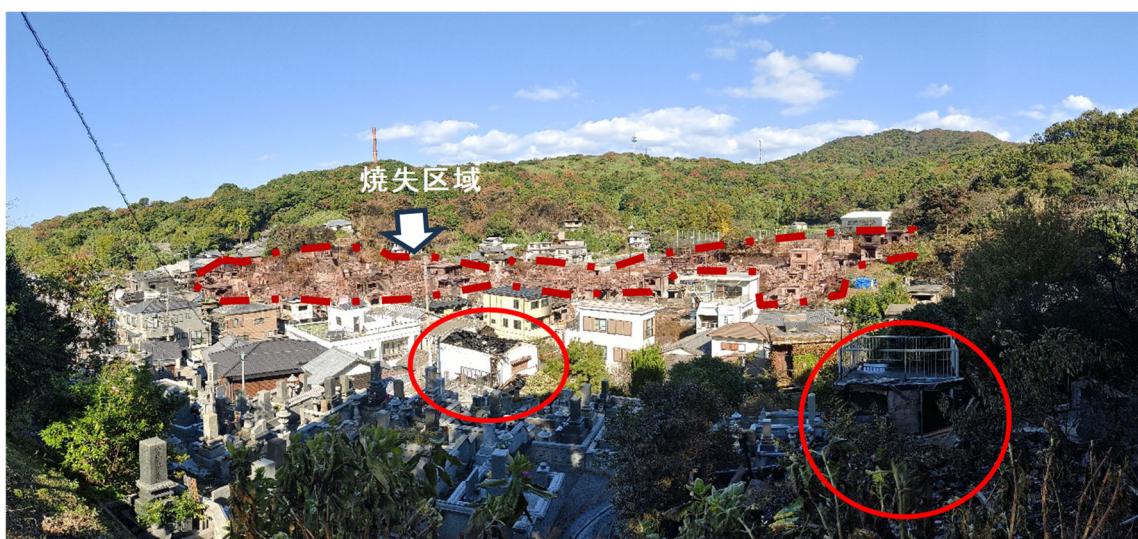
焼失区域外の南側に東林庵という寺院があり、その付近に複数の焼損建物が確認された。東林庵周辺は、出火場所付近から風下側に当たり、また焼失区域から斜面を登った先に位置していることから、風に乗った火の粉が飛来しやすい条件にあったと思われる。報道映像⁵⁻¹⁾に出火当日 20 時過ぎに東林庵と見られる建物が単独で燃焼している様子が映っているほか、大分県警が公開した出火当日 23 時半頃とされる映像⁶⁻¹⁾においても、この付近で 3 つの火炎が上がっている映像が確認されている。現地調査で焼失が確認された東林庵と、その脇の建物（地点④）、そして屋根だけが燃え抜けて躯体が燃え残った建物（地点②）の 3 つと推定される。

写真 6.18 東林庵から焼失区域を望む。画面右下と中央手前にも飛び火によると見られる別の焼損建物が見える（地点①）

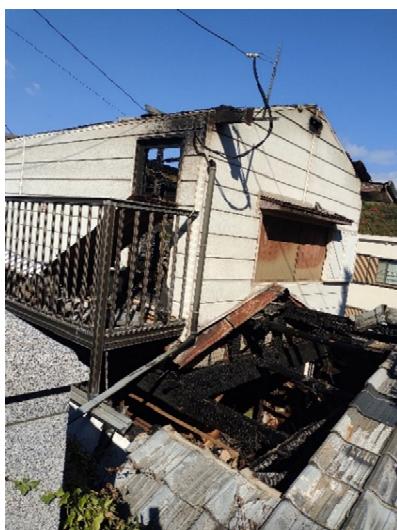
地点②（写真 6.19）の建物を見ると、瓦葺きの屋根が一部焼け落ちている一方で、外壁は燃え残っていることから、棟伝いではなく飛び火による焼損と推定される。本建物に使用さ

れているフラット瓦は、2000年頃から普及したものであるが、和型瓦と比べて瓦の重なり部分に隙間ができにくいものである。それにもかかわらず飛び火による焼損が生じた原因は不明である。

写真 6.19 飛び火した建物
(地点②)

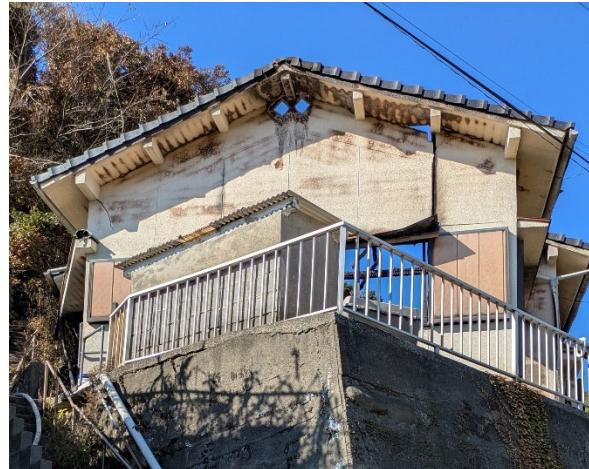
建物 a (写真 6.23) も当初、飛び火により焼損したと思われたが、写真 6.24 に示すように、建物 c 背後から、黒く焼け焦げた斜面が建物 a 脇まで続いており、その斜面に面して設けられていた建物 a の開口部周囲が、周囲の外壁と比べて激しく炭化していることから、建

物aについては、枯草伝いに延焼したものと考えられる。

写真 6.23 焼失区域から離れた位置で焼損した建物（地点①）

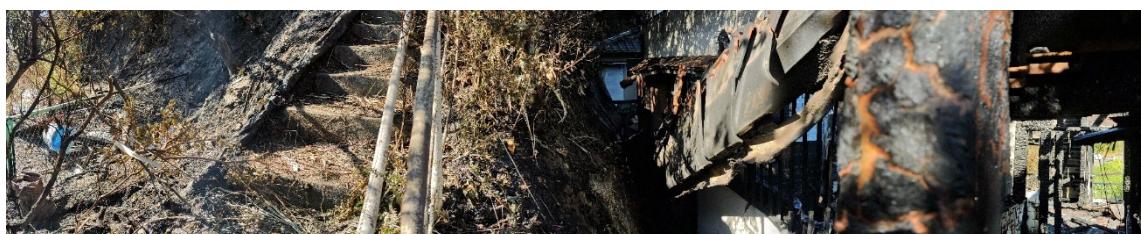
写真 6.24 写真左の斜面から右の建物へ枯草伝いの延焼とみられる（地点②）

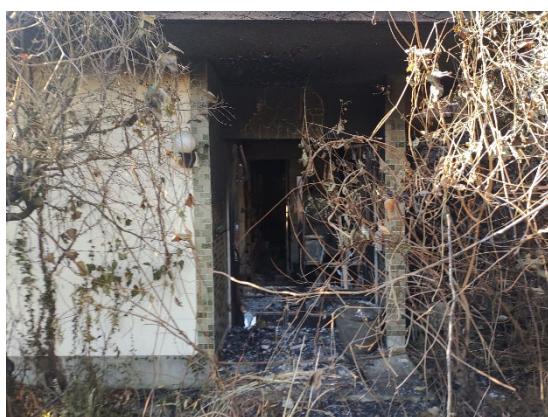
北側山沿いは、焼失区域から斜面によって隔てられており、建物もまばらであったことから延焼を免れた建物も多いが、写真 6.23、6.25 及び 6.26 に示す 3 つの建物 (a、b 及び c) に焼損が見られた。建物 b 及び c は、延焼を免れた建物で囲われた位置に立地するため、いずれかあるいは両方共に飛び火により焼損したか、付近の枯れ草の燃焼によって焼損したと考えられる。建物 b は CB 造 2 階建てのため軸体は燃え残り、建物 c は木造のため焼失している。また少なくとも建物 b は玄関が枯草に覆われていることから空家だったと思われる。いずれも背後に斜面が迫っており、植生に激しく燃えた形跡が見られる。

写真 6.25 枯草に覆われた空家が全焼
(地点③)

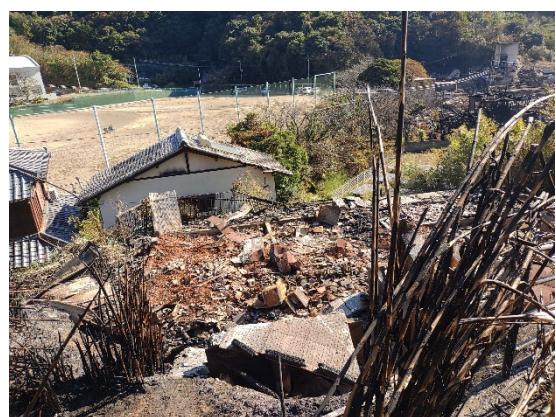
写真 6.26 焼失した建物周囲の山林も延焼
(地点④)

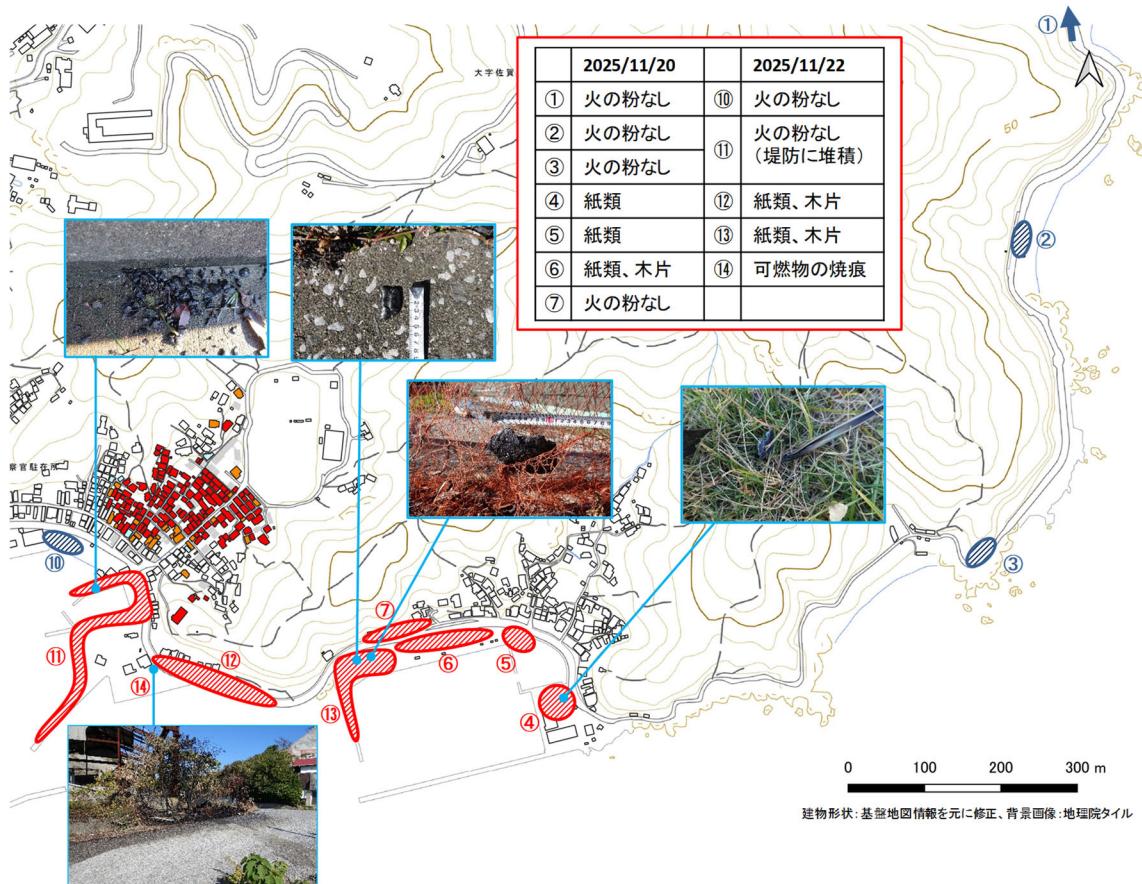
図 7.1 火の粉の飛散状況^{4-2), 4-3)}

火災直後の火の粉の飛散状況を確認するため、焼失区域の周辺に落下している燃えさしの確認・収集を行った。確認・収集結果を図 7.1 に示す。燃えさしは、焼失区域の南東側に 2~5 cm 角程度の大きさの木片や紙類がわずかに確認できたが南西側や東側の海岸付近ではほとんど見つかなかった。このことは、4.2(2)に示す通り、火災発生当時、佐賀関田中地区周辺で西北西～北西の風が吹いていたことと一致している。なお、火災時には大量の火の粉が発生している報道映像⁵⁻¹⁾が残されているが、今回の状況調査では小さな燃えさしが限定的に確認されるに留まっている。
