## 令和 8 年熊本地震による木造建築物の被害調査報告（速報）

国土交通省 国土技術政策総合研究所  
国立研究開発法人 建築研究所

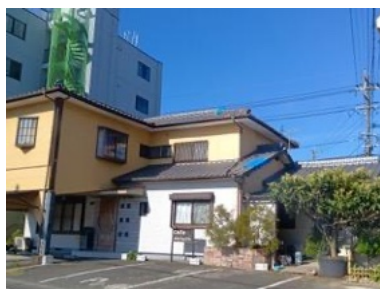
松橋町松橋地域では、瓦屋根の被害が複数の建物で確認された（写真 5.2.1～写真 5.2.3, 写真 5.2.5b）。一方、調査地域内および移動経路上では、倒壊した建物は確認されなかった。外観上、無被害と思われる木造住宅も多く見られた（写真 5.2.4～写真 5.2.8）が、使用されている筋かい端部金物や防湿透水シートや、国土地理院の空中写真閲覧サービスによる確認により築 20～25 年程度と推定される、1 層が鉄骨造、上層が木造の店舗併用住宅では、上層の木造部分の外壁の剥落が確認された（写真 5.2.9）。

写真 5.2.1 瓦屋根被害

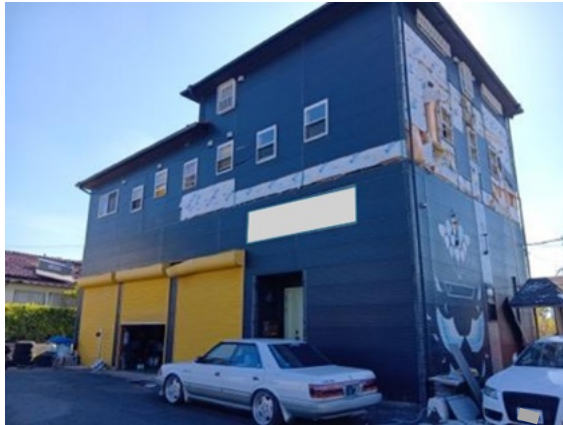
写真 5.2.9a 1 層が鉄骨造、上層が木造の店舗  
併用住宅の外壁の剥落

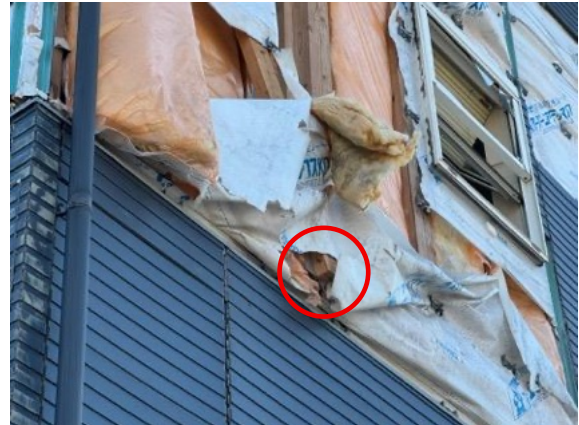
写真 5.2.9b 露出した筋かい端部金物

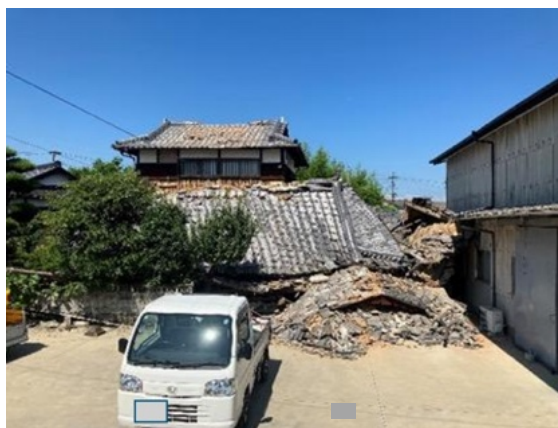
築年数が 45 年超と推定される建物で倒壊しているものもみられたが（写真 6.2.1、6.2.2）、倒壊した住居の内部を見ると長年未使用と思われる家具があり、空き家と考えられる建物（写真 6.2.3）もみられた。比較的新しい建物では、外壁サイディングの目地の亀裂、カーポートの変形などが確認された。地元住民によると、この地区では、明治・大正時代に建てられたものが多く、最近建てられた建物もしくは改築した建物は倒壊していないとのことだった。

写真 6.2.1 氷川町鹿島の倒壊家屋

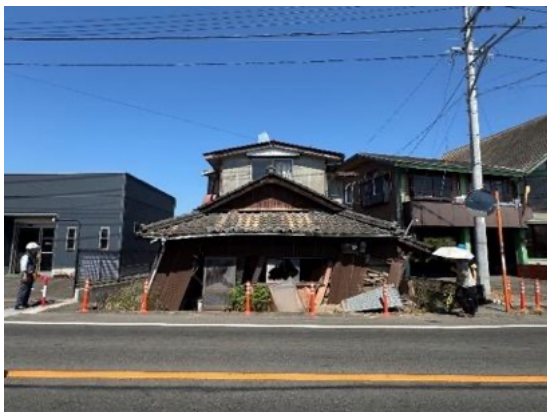
写真 6.2.3a 大きな残留変形のある家屋

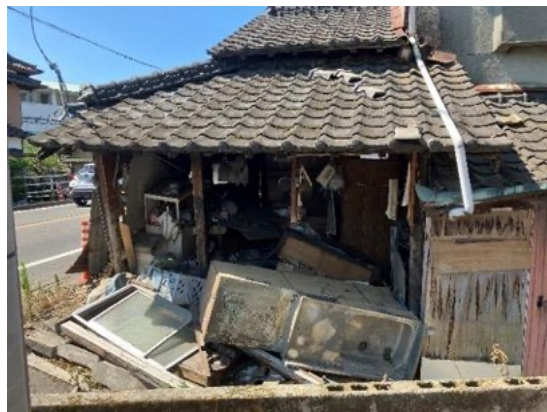
写真 6.2.3b 写真 6.2.3a の家屋の内部

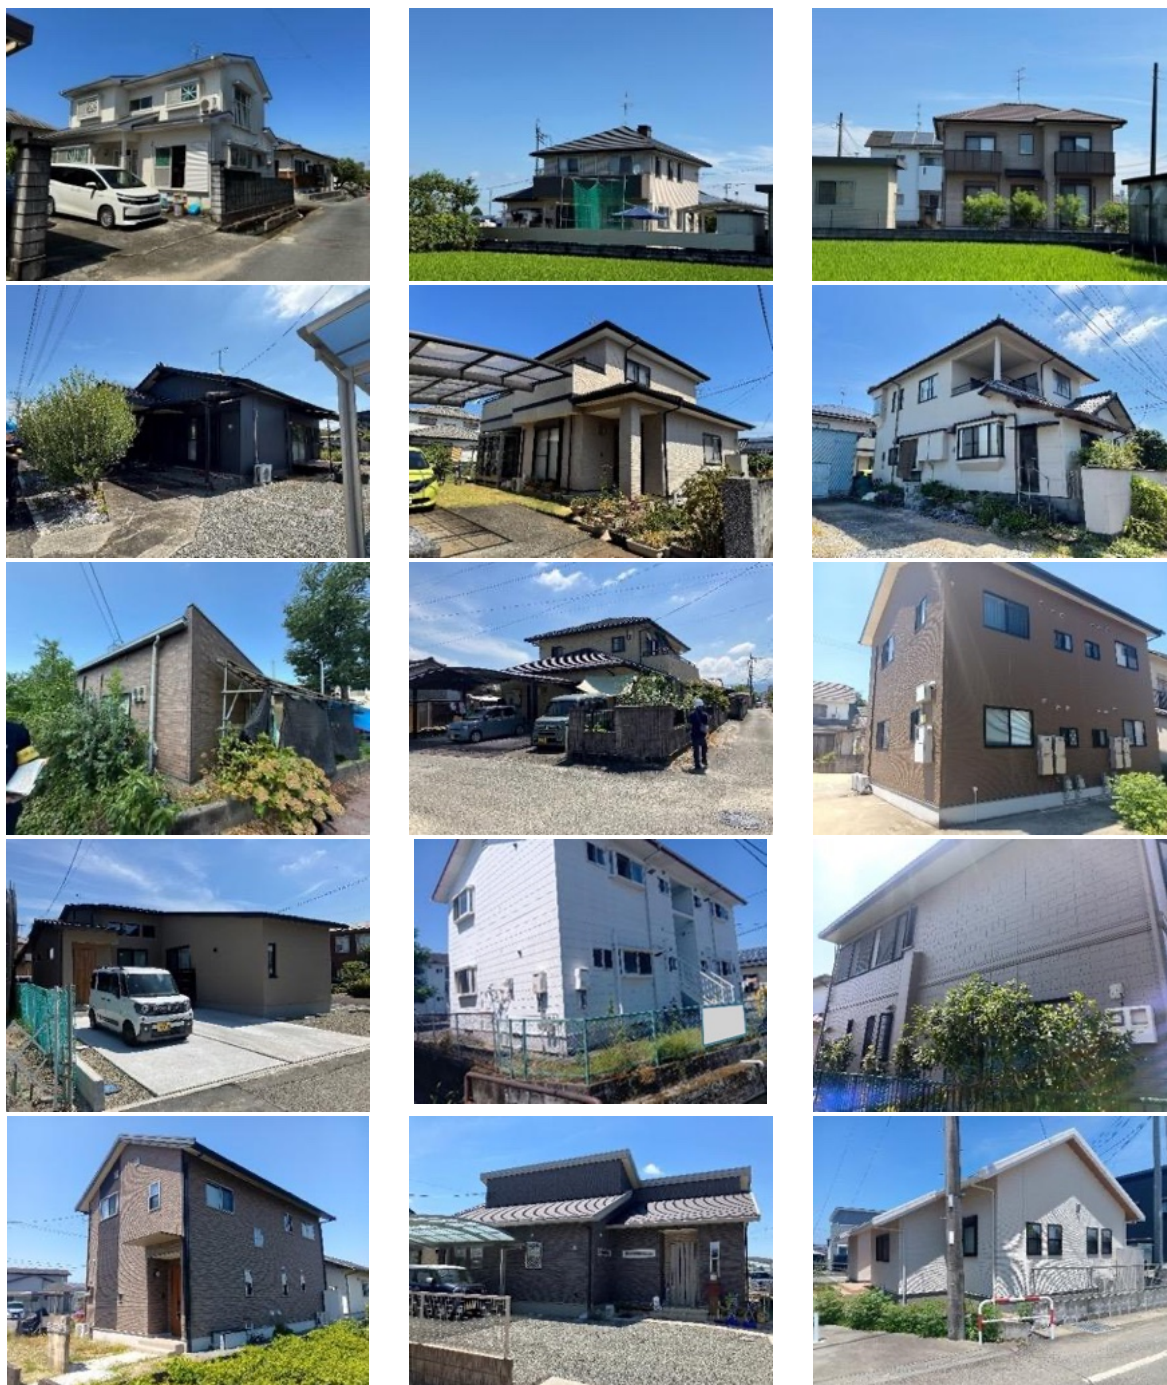
築年数が浅いと思われる建物に倒壊は見られず、サイディングの目地の切れが確認された（写真 6.2.6）。構造躯体以外では、目隠しの倒れやカーポートの変形が確認された（写真 6.2.7～写真 6.2.8）。

写真 6.2.6 比較的築年数が浅く、無被害又は被害の程度が小さいと思われる住宅  
(木造以外を含む可能性あり)

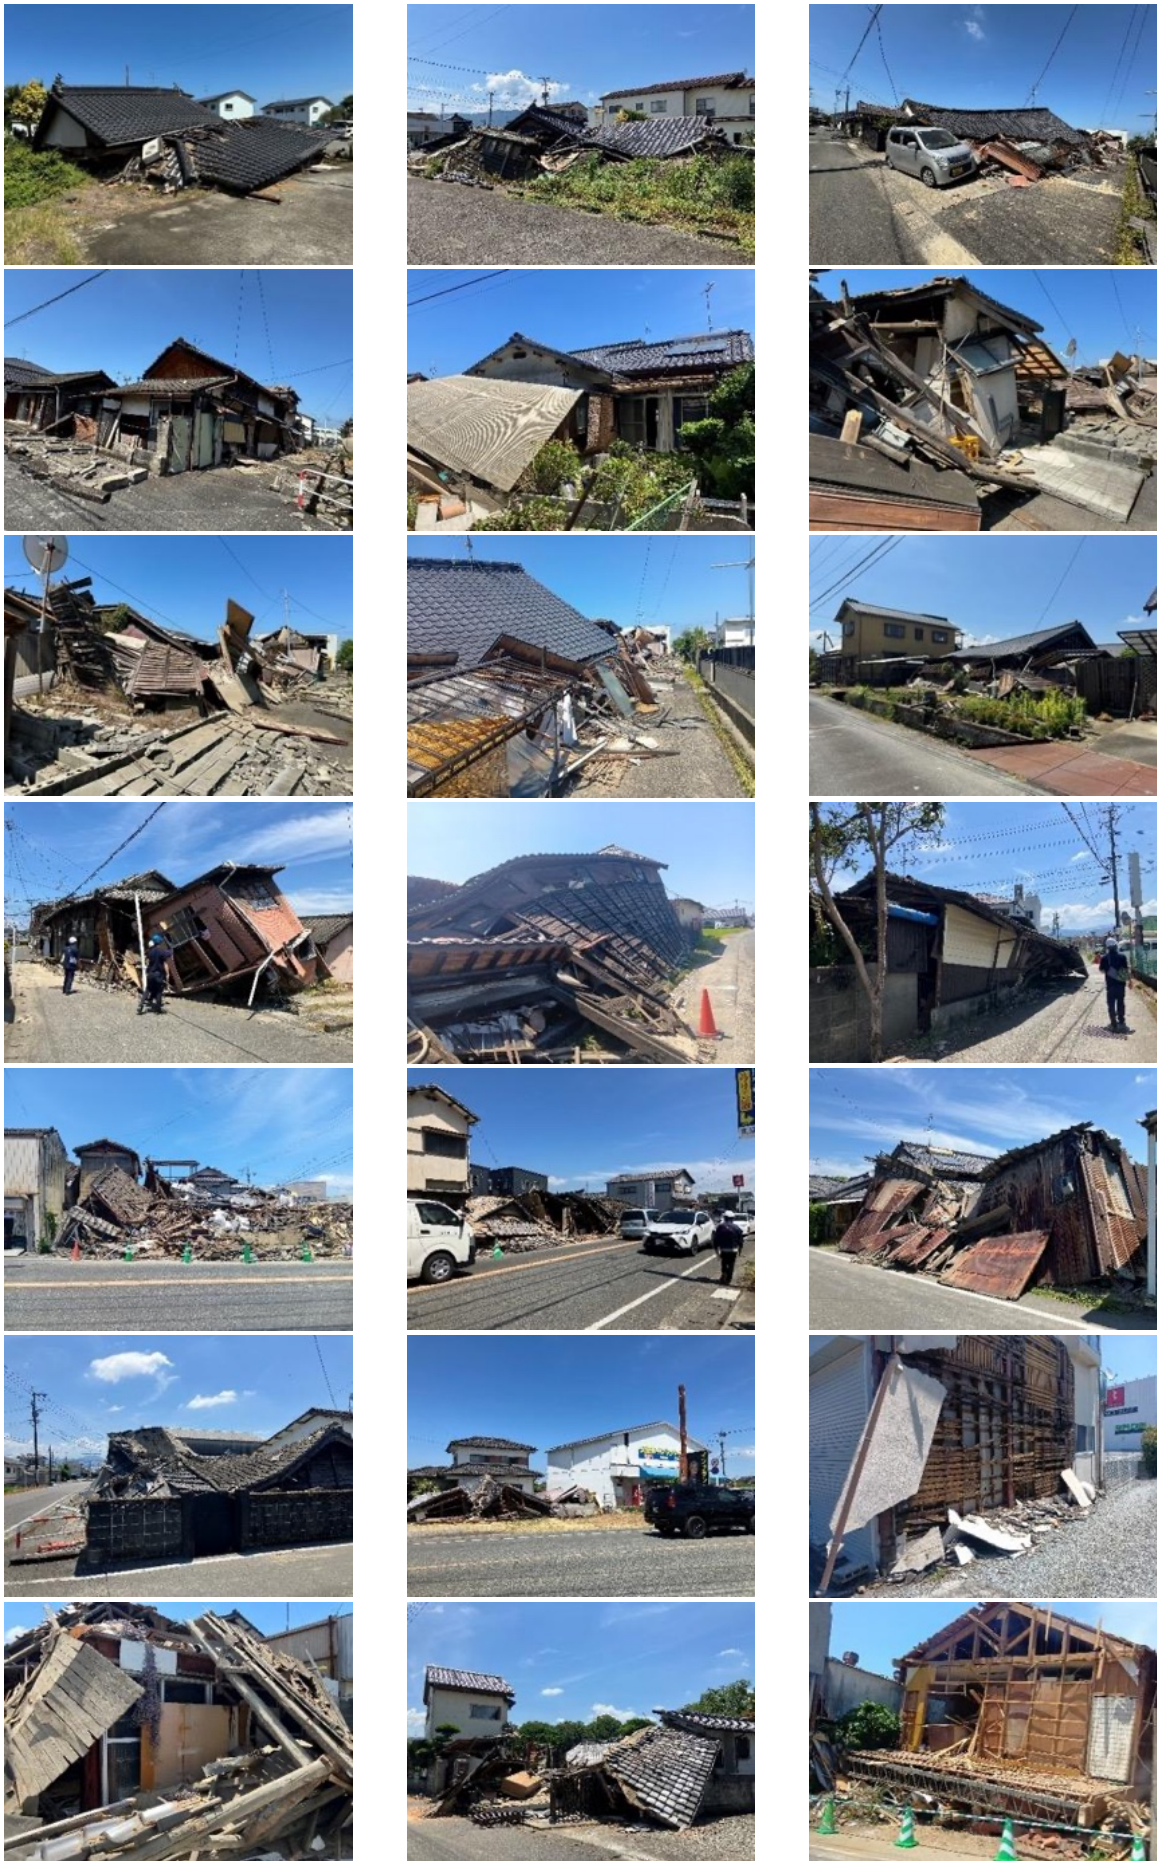
壁に土壁や釘うち筋かいのみが使用されていることや基礎の高さが低いことにより、築年数 45 年超と推察される建物では、多数の倒壊が確認された。1 層が崩壊した建物（写真 6.2.9）や大きな残留変形が認められた建物（写真 6.2.10、写真 6.2.11）がみられ、下地材や躯体が露出する等の外壁の損傷が確認された（写真 6.2.12）。一方、同様の理由により比較的古いと思われる建物で、損傷が軽微か、外観上無被害と思われるものも見られた。（写真 6.2.13）

ブロック塀の転倒も見られたが（写真 6.2.9）、建物とブロック塀の倒壊方向が概ね一致しており、南北方向に地震動が大きかったと推察された。

写真 6.2.9 倒壊家屋群

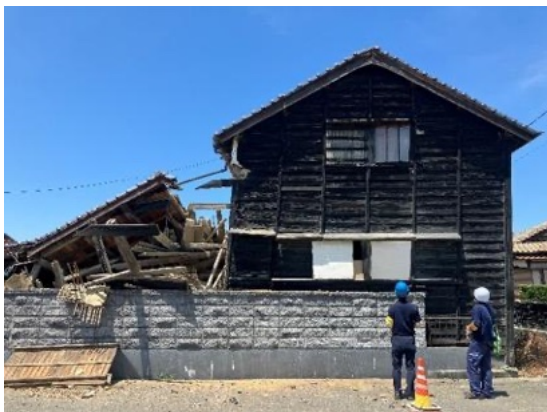
写真 6.2.10 残留変形  $81/1000=1/12\text{rad}$

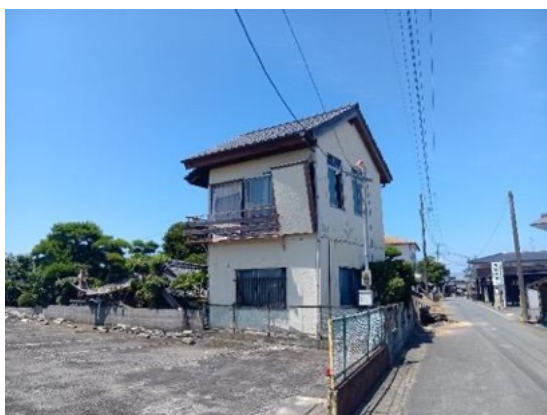
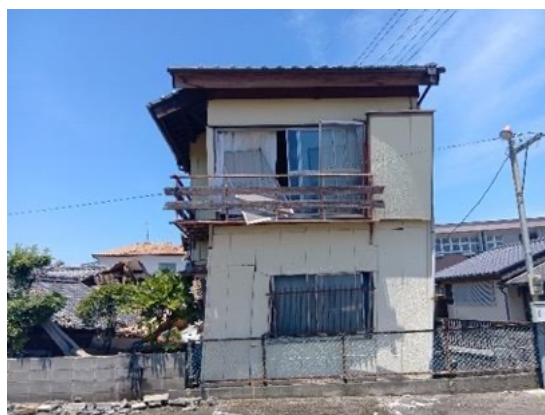
写真 6.2.11 残留変形

前面道路並行方向 :  $85/1000=1/12\text{rad}$

前面道路直交方向 :  $88/1000=1/11\text{rad}$

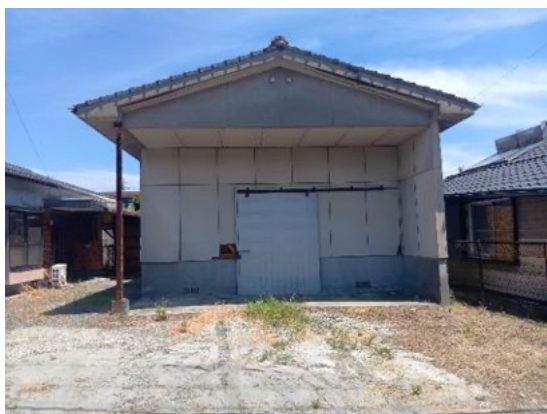
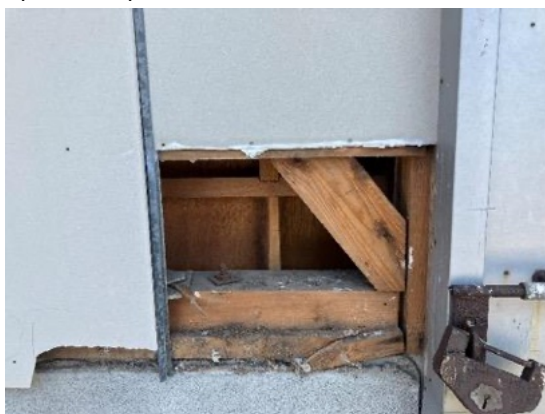
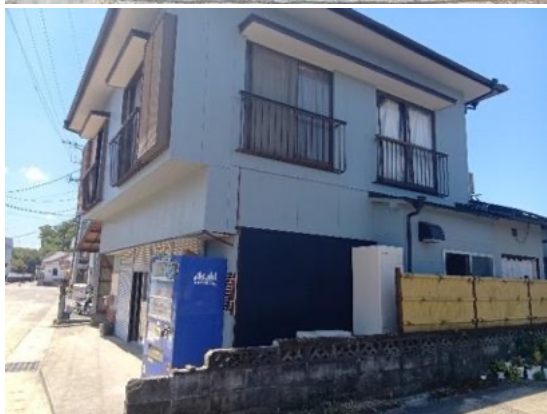
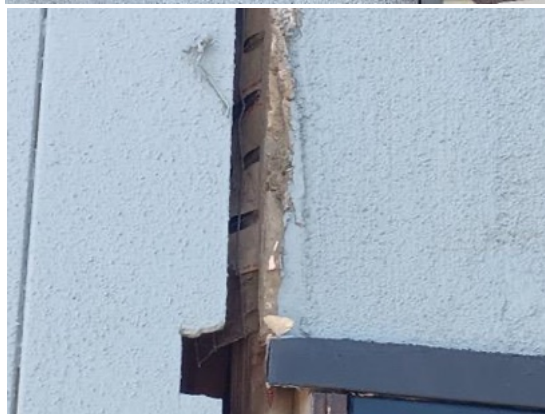
写真 6.2.12 外壁の損傷

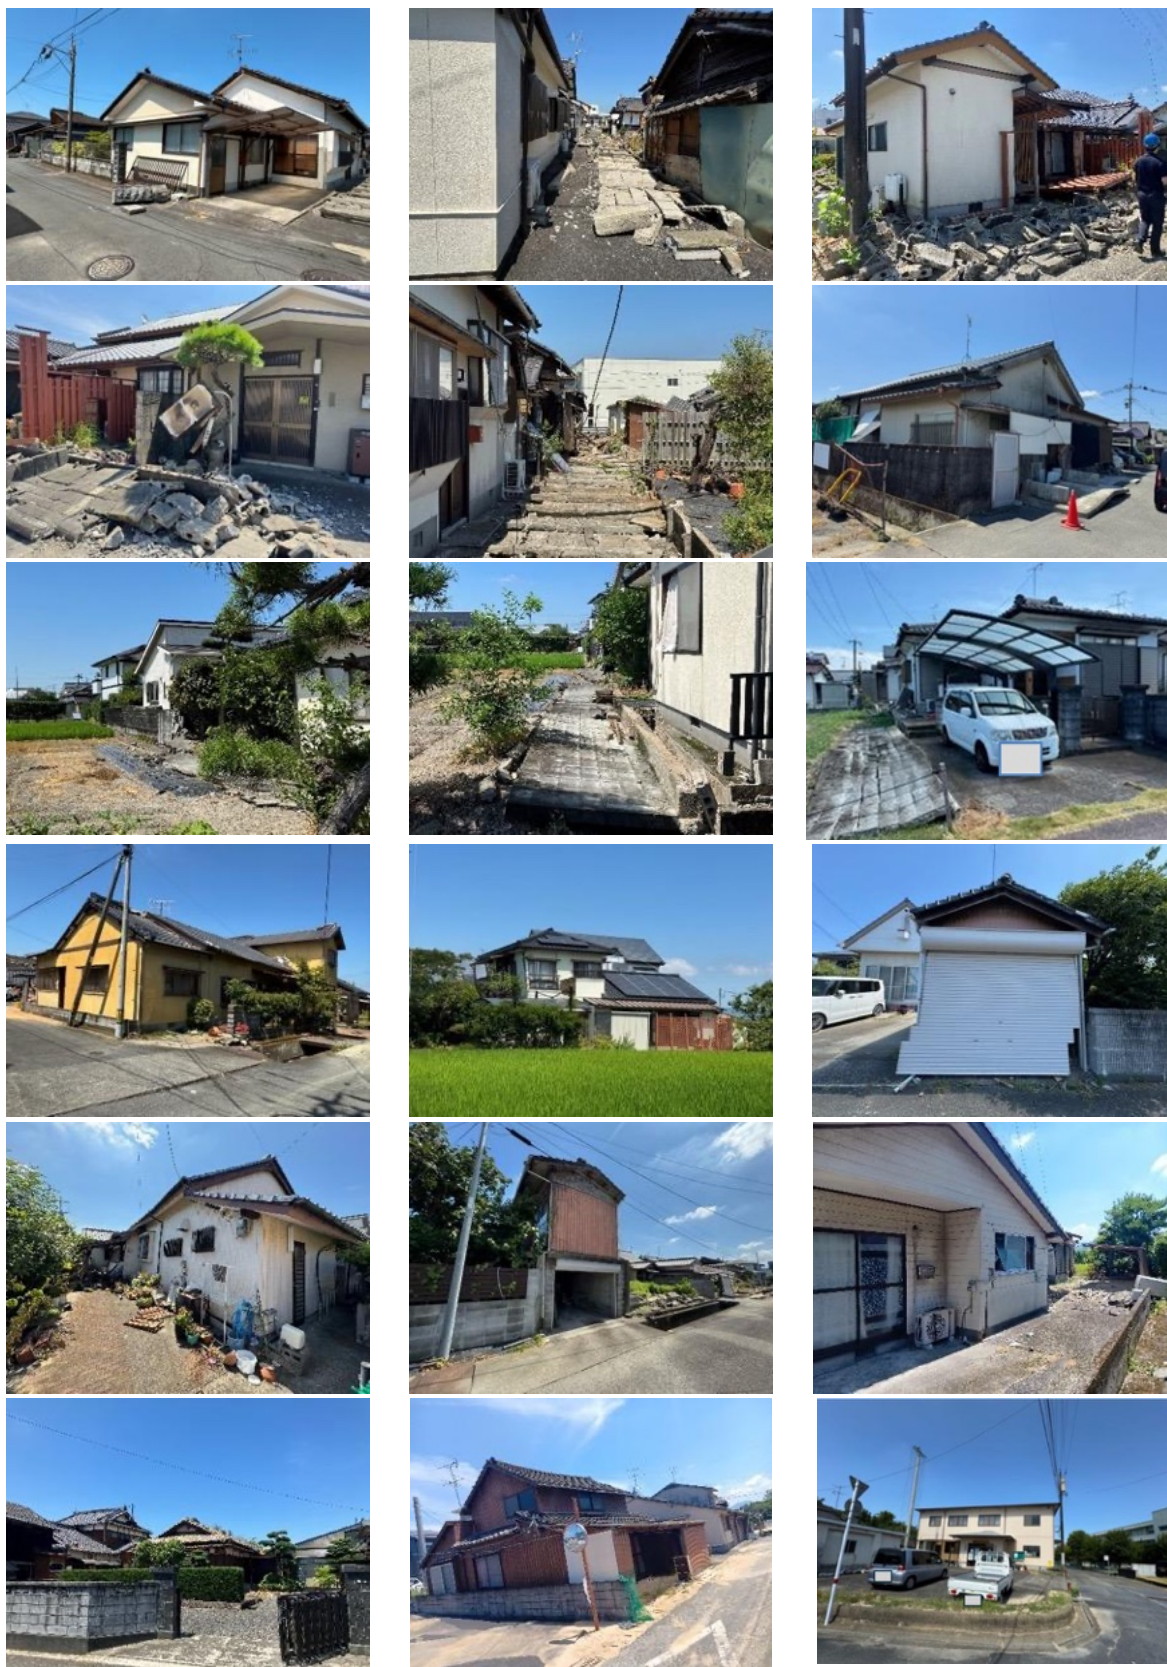
写真 6.2.13 古いが被害の程度が小さい住宅（コンクリートブロック塀の倒壊等あり）

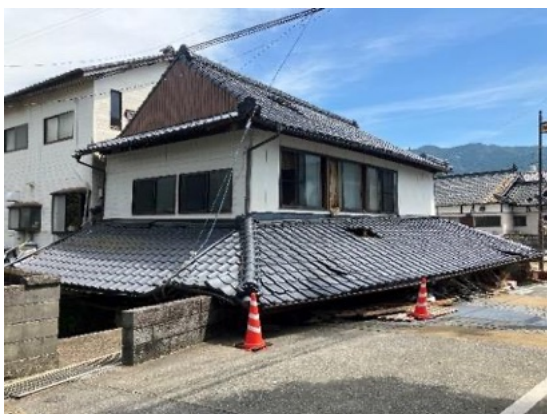
前章の鏡町地区と同様の理由により、築年数 45 年超と推察される建物の倒壊が多数確認された（写真 7.2.1～7.2.4）。なお、二層部分のみの被害が大きいケースもあった（写真 7.2.5）。

写真 7.2.1 木造住宅の1層崩壊

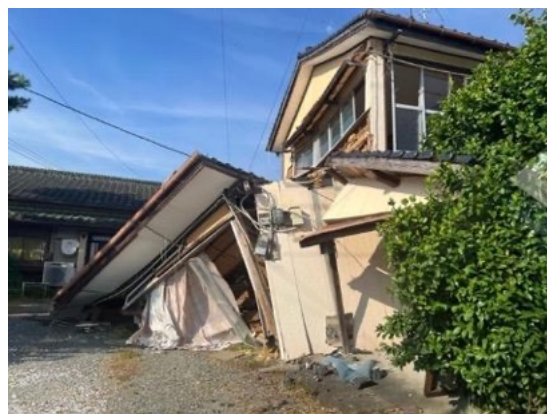
写真 7.2.2 木造住宅の倒壊

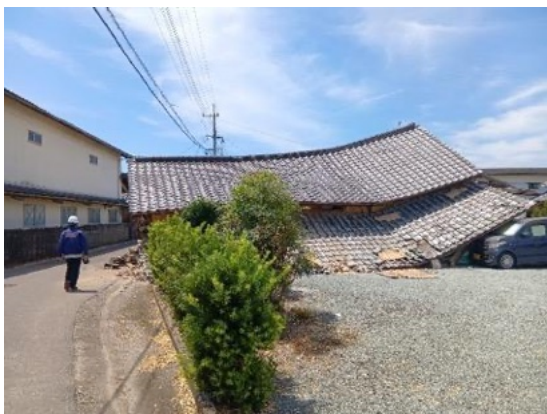
写真 7.2.3 木造住宅の倒壊

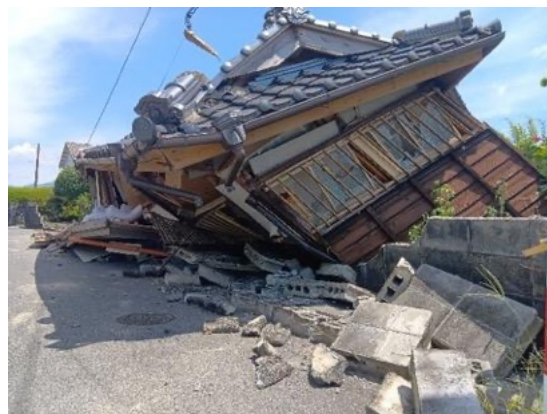
写真 7.2.4 木造住宅の倒壊

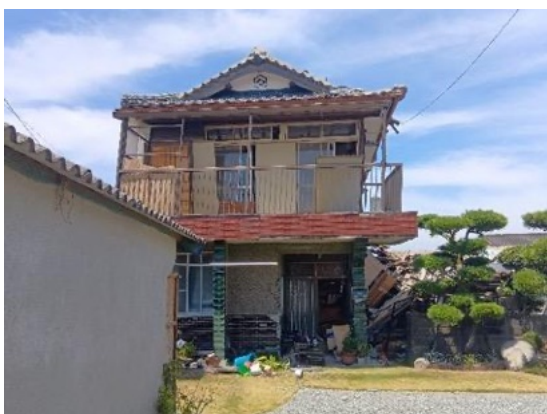
写真 7.2.5 2層の被害

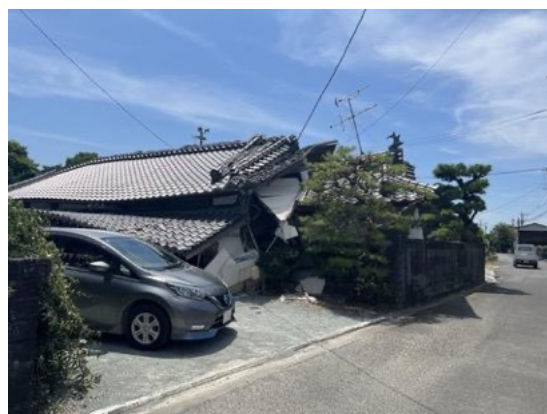
住民の話によると築 80 年以上と言われる木造住宅で、平成 28 年熊本地震において被害を受け増築・改築を行った建物で、倒壊したものが確認された（写真 7.2.6a）。被害を受け、増築・改築を行ったが、今回倒壊したとのことであった（写真 7.2.6b）。その他、墓石の転倒（写真 7.2.7）も確認された。一方で、外観上、無被害と思われる中規模木造建築物もみられた（写真 7.2.8）。

写真 7.2.6a 築年数 80 年以上の木造住宅  
の倒壊

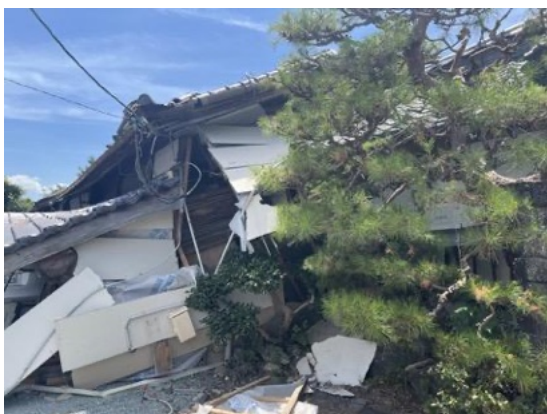
写真 7.2.6b 増築部分の倒壊

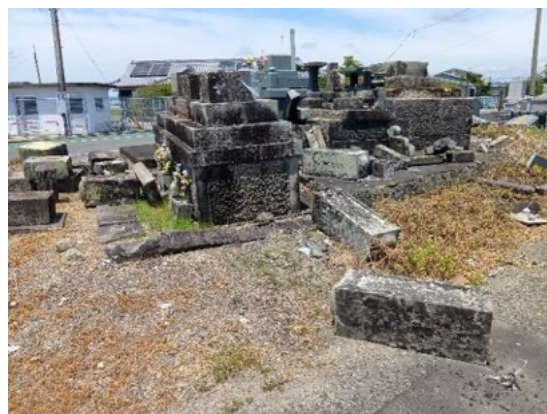
写真 7.2.7 墓石の転倒

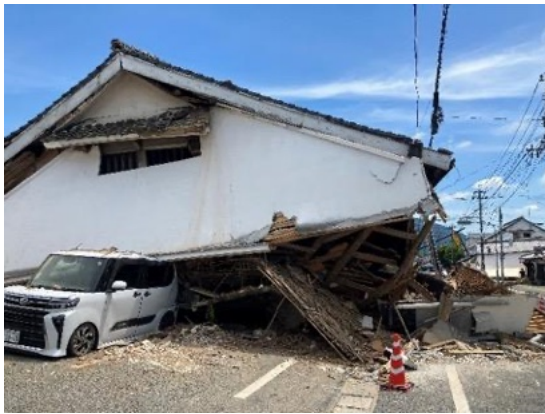
この地区でも前節と同様の理由により、築 45 年超と推定される建物が倒壊していた。（写真 7.2.9～7.2.11）。写真 7.2.12 の築約 10 年の増築した車庫では、大きな傾斜がみられ、応急危険度判定の結果、「危険」とされていた。その他、小庇の落下（写真 7.2.13）、外壁の外装材の脱落（写真 7.2.14）も確認された。

写真 7.2.9 木造住宅の倒壊

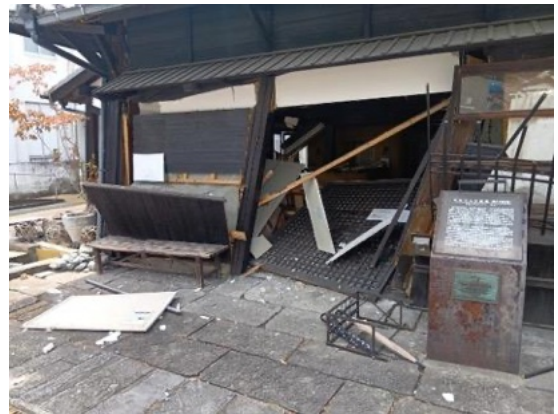
写真 7.2.10 正面開口部の損傷

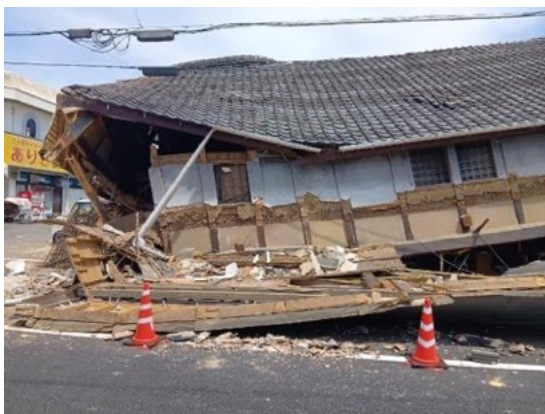
写真 7.2.11 木造住宅の倒壊

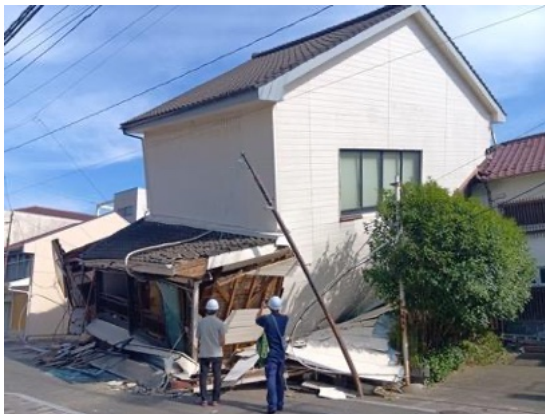
築年数 45 年超と推定される建物の 1 層の崩壊（写真 8.2.1～8.2.8）や、外壁の割れが確認された（写真 8.2.9～8.2.10）。地元住民の情報によると、築約 40 年とされた住宅（写真 8.2.11）では、外観上の被害は小さく、室内では、内装クロスのひび割れが確認された程度であった。比較的築年数が浅い建物では外観上、無被害と思われた（写真 8.2.12～8.2.14）。

写真 8.2.1 倒壊した 3F 建て木造住宅

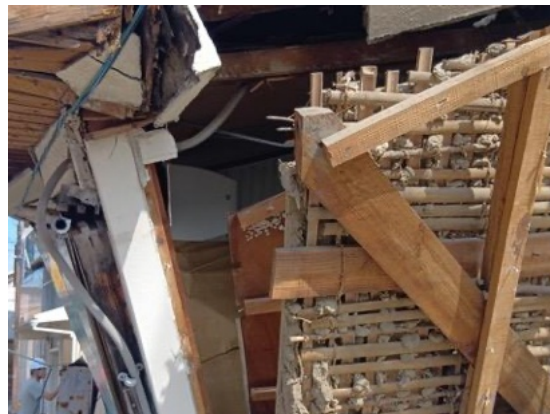
写真 8.2.2 土壁＋筋かい（端部は釘留め）

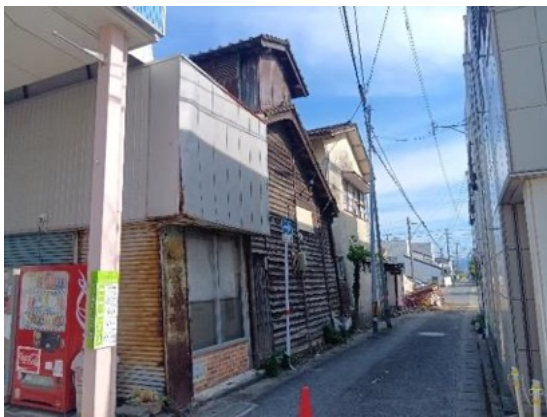
写真 8.2.3 住宅の傾斜

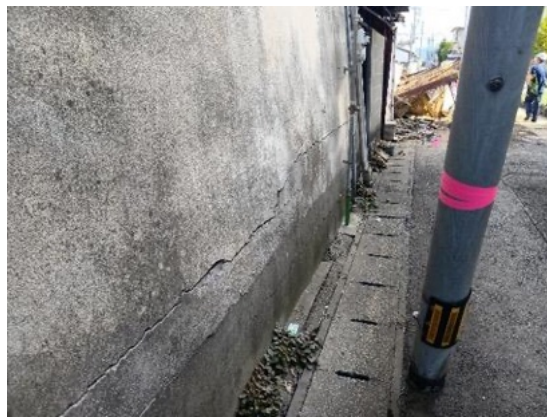
写真 8.2.4 隣接する建物の外壁ひび割れ

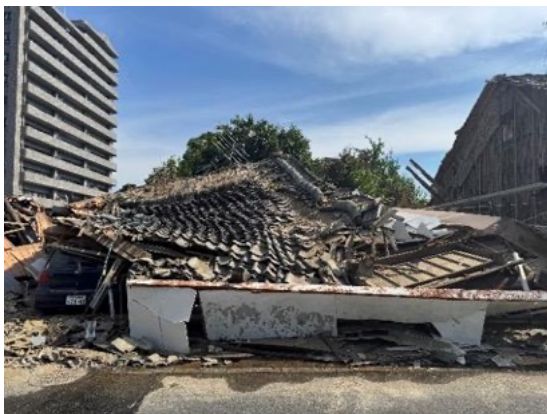
写真 8.2.5 2F 建て住宅の倒壊

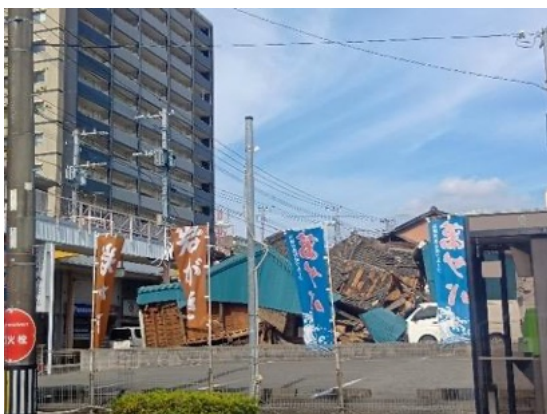
写真 8.2.7 店舗の倒壊

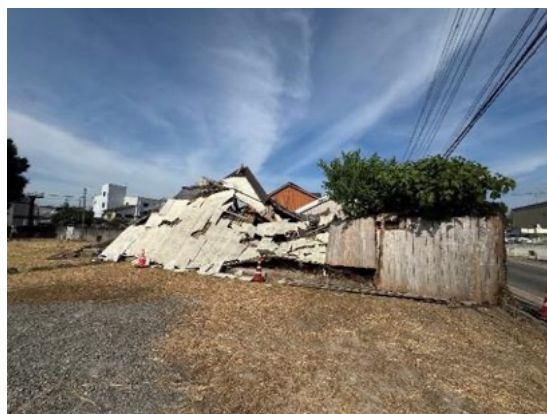
写真 8.2.8 住宅の倒壊

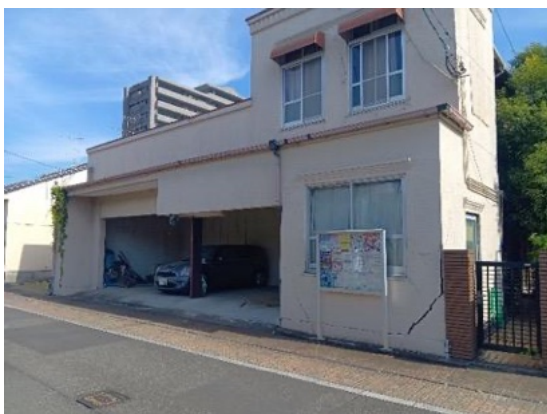
写真 8.2.9 住宅外壁の割れ

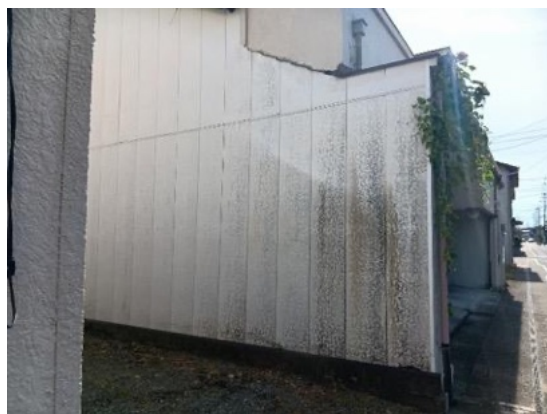
写真 8.2.10 外壁のずれ

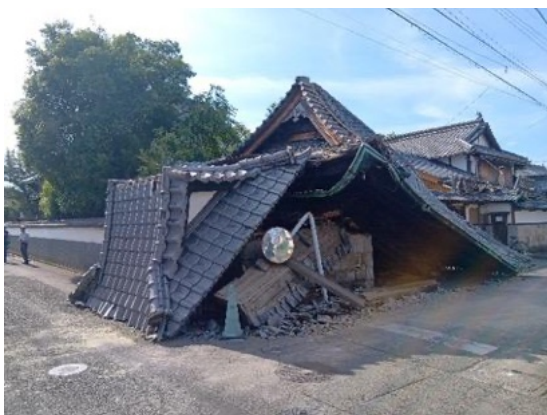
社寺建築では、倒壊や建物全体の横ずれが確認された（写真 8.2.15～8.2.18）。

写真 8.2.15 社寺建物の倒壊

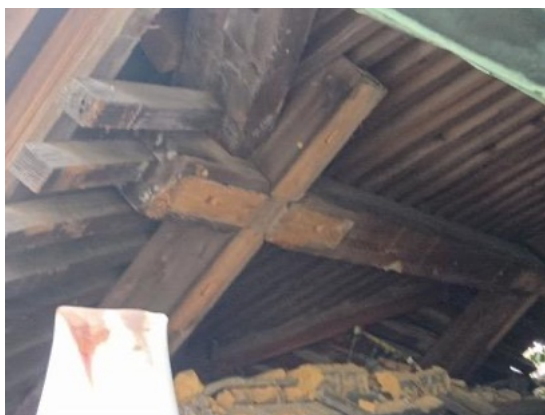
写真 8.2.16 肘木や桁がはずれた様子

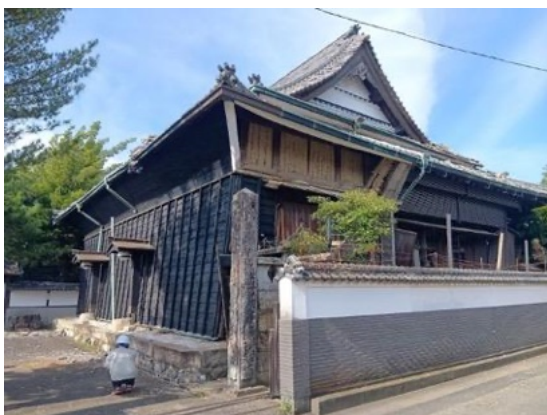
写真 8.2.17 社寺建物の傾斜

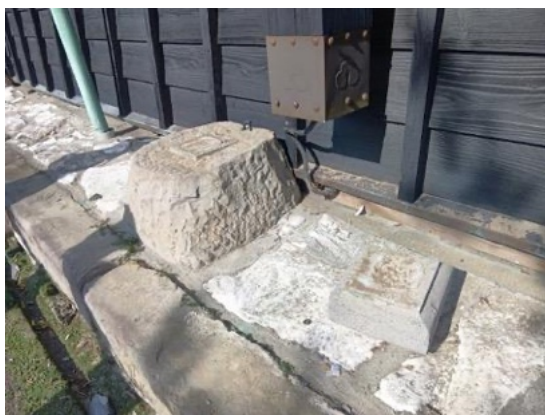
写真 8.2.18 礎石からのずれ（50cm 程）

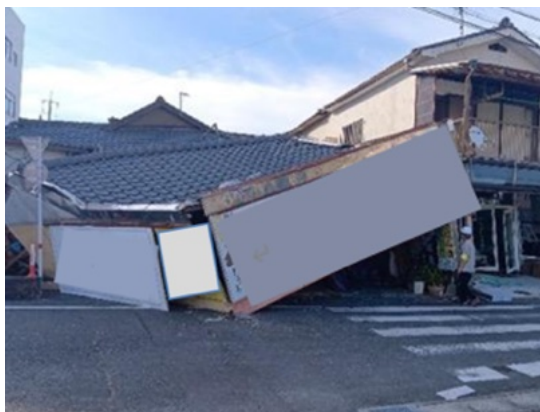
商店や店舗併用住宅の1層目が崩壊した事例（写真 8.2.19～8.2.22）がみられた。また、外壁部の損傷はないものの、瓦が脱落する事例がみられた（写真 8.2.23～8.2.24）。

写真 8.2.19 古い店舗の層崩壊

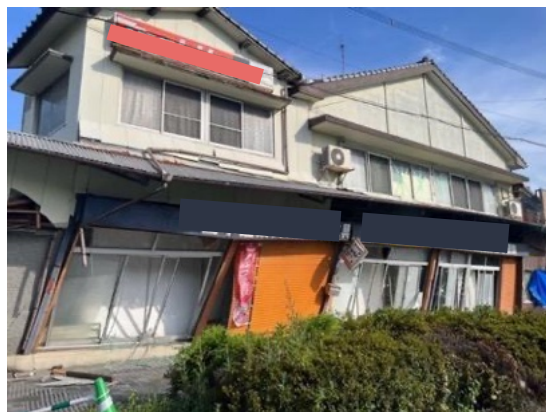
写真 8.2.20 店舗の傾斜

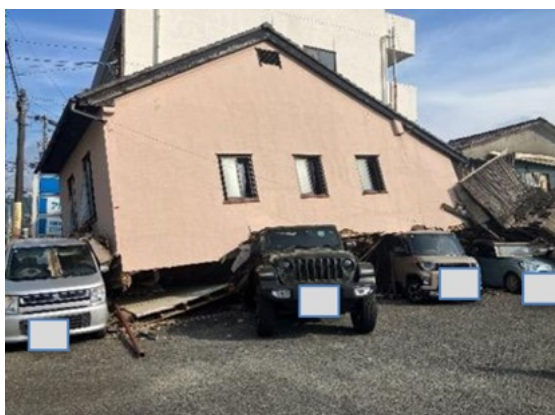
写真 8.2.21 1層の事務所が崩壊した建物

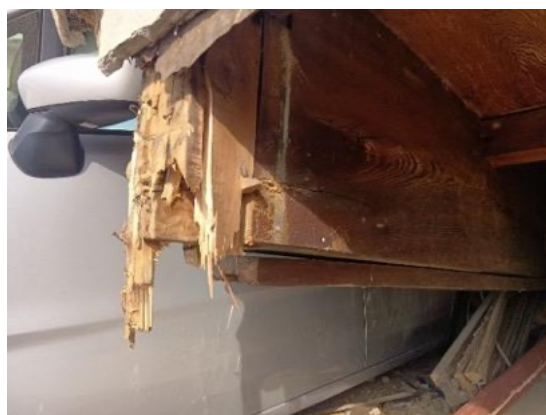
写真 8.2.22 通し柱-大梁の接合部での破断

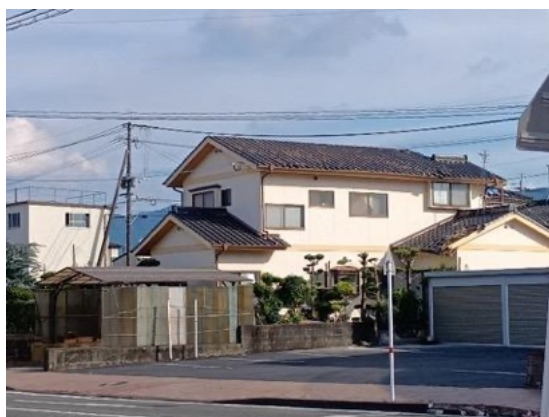
写真 8.2.23 瓦の脱落

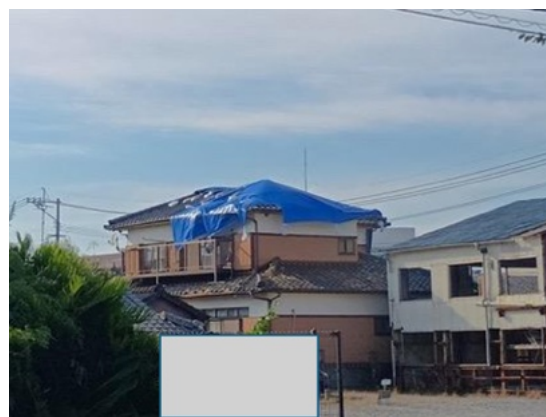
写真 8.2.24 瓦の脱落

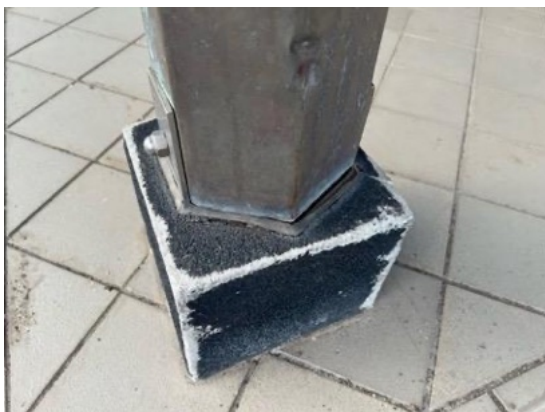
写真 9.2.1c 柱のずれ

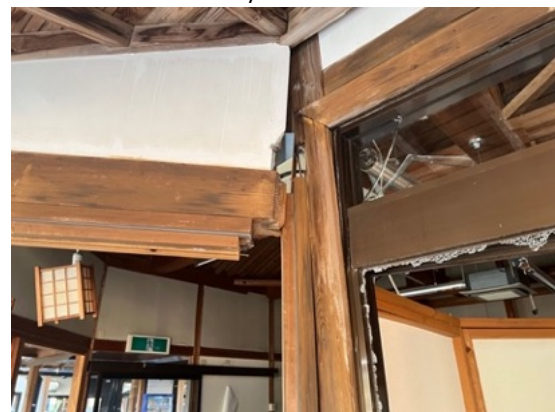
写真 9.2.1d 梁端部の脱落

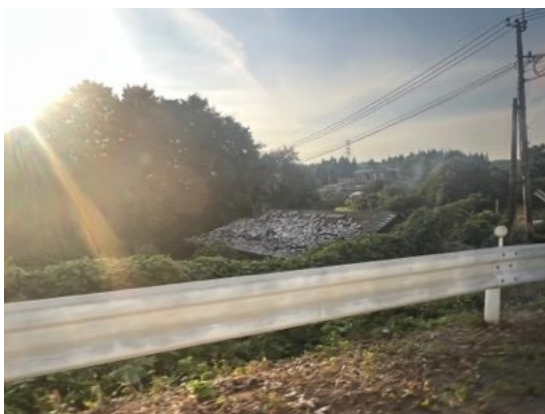
写真 9.2.2 周辺の瓦屋根被害

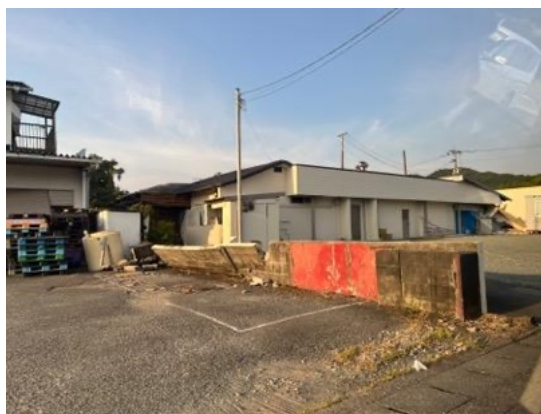
写真 9.2.3 周辺のブロック塀被害

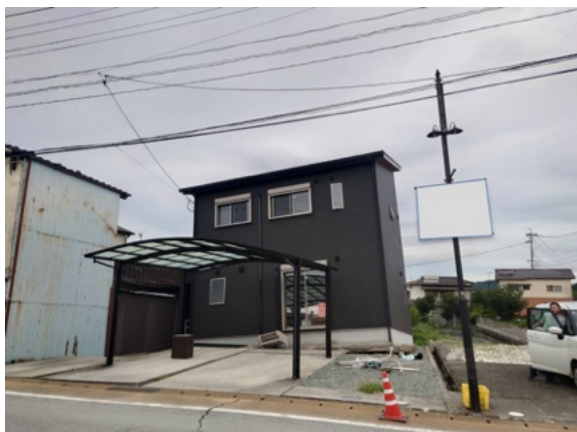
また、調査の範囲外ではあるが、後日の調査によって、宇城市小川町では、地盤の沈下・変形に伴う外構部の段差や基礎周辺地盤の沈下も確認された。特に建物隅角部では、基礎周辺の地盤が沈下・流出したことによる、建物の傾斜や基礎下部の露出がみられた。また、玄関・アプローチ部分においても地盤変状に伴う段差が生じている(写真 A.1)。これらの被害は、建物上部構造の損傷というよりも、地表で生じた断層境界における強制変位によると推定される建物周辺地盤の変状(写真 A.2)に起因する被害が顕著に現れたものと考えられる。

写真 A.1 地盤変状が確認された建物の外観  
(国土技術政策総合研究所三木氏提供)

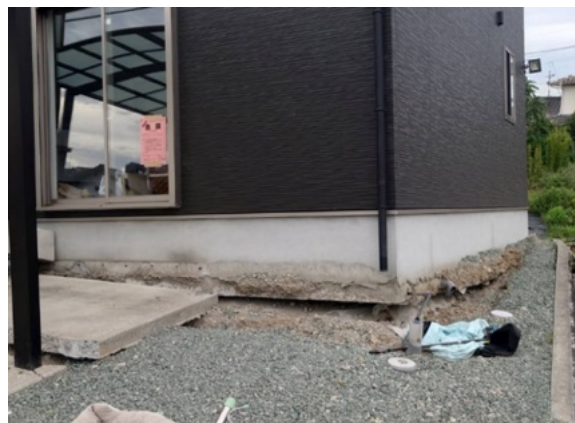
写真 A.2 地盤沈下に伴う基礎周辺の地盤変状  
(国土技術政策総合研究所三木氏提供)

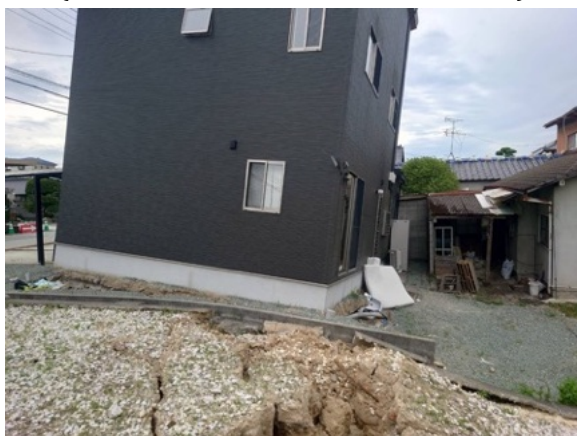
写真 A.3 地盤の変状と建物の傾斜  
(国土技術政策総合研究所三木氏提供)
