令和8年（2026年）熊本地震による免震建築物の被害調査報告（速報）

## 1. 調査の目的

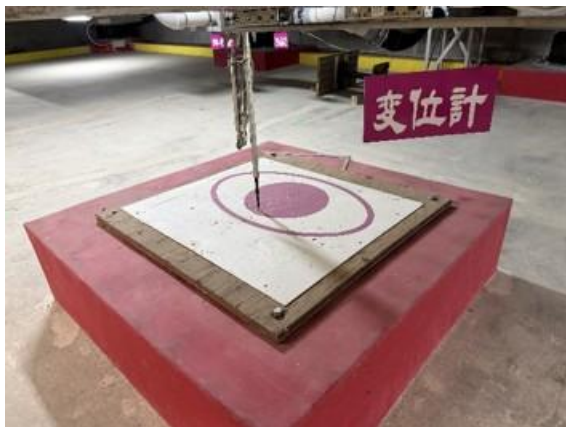
図 4.1.2-1 野書き板

- 免震層に設置された野書き記録 (図 4.1.2-1) は、90cm 四方の野書き板の範囲を超えており、免震層の応答変位は片振幅で 45cm 以上であったと推定される。また、免震上部基礎と擁壁との接触痕 (図 4.1.2-2) や弾性すべり支承のすべり板に残された軌跡 (図 4.1.2-3) から、いずれも最大約 60cm の変位が生じたとみられる。積層ゴムに残留変形は見られなかった。一方、U 形鋼材ダンパーには塑性変形および表面塗装の剥がれが確認された (図 4.1.2-4)。管理人へのヒアリングによると、これらの変状は 2016 年熊本地震では見られなかったとのことであり、今回の地震により生じたとみられる。

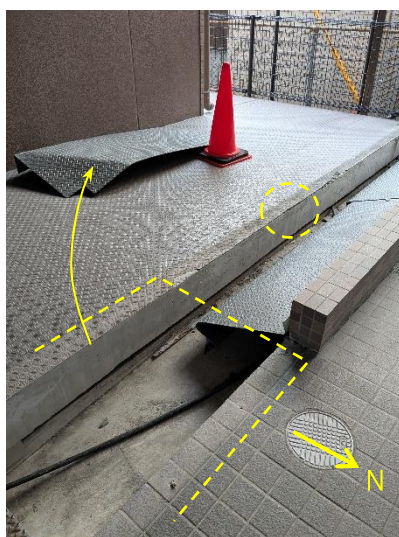
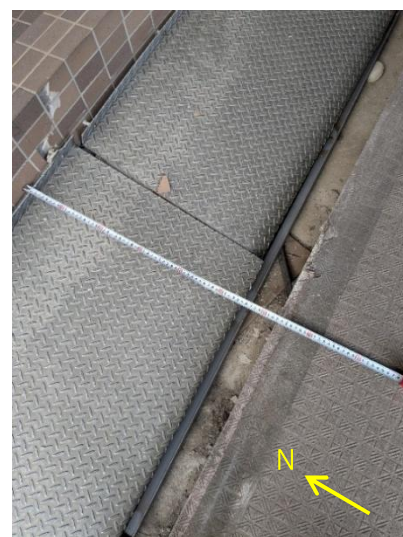
図 4.3.3-4 A 棟エキスパンション部の通路用の鉄板の被害 (南北方向)

外付け階段については、図 4.3.3-1 に示す通り、今回の調査では特に変状は見られなかった。一  
方、建築物周囲のエキスパンション部分においては、2016 年と同様に通行に支障を生じる程度の  
被害が生じていた (図 4.3.3-2、図 4.3.3-3)。また、北方向に約 9 cm のかかり代を設けた通路用の  
鉄板の脱落 (図 4.3.3-4)、東西方向で約 20cm の離間距離に設けられた小階段の移動跡 (図 4.3.3-  
5、西方向に約 15cm) などから、片振幅で 30cm 程度の変位を生じた可能性がある。

(a) 地震後の状況 (脱落)
