# 令和 8 年熊本地震による建築物の瓦屋根等の被害 調査報告（速報）

国土交通省国土技術政策総合研究所  
国立研究開発法人建築研究所

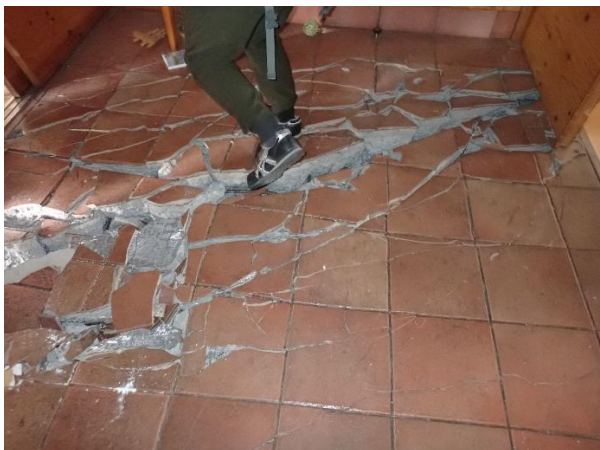
写真 2.1.5 床面の連続した亀裂

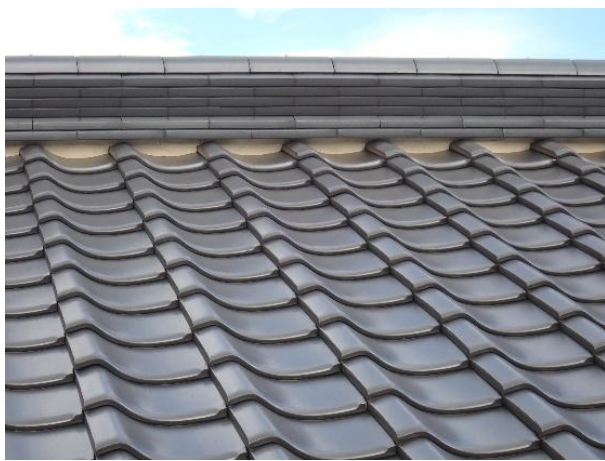
- ・ 写真 2.3.1 に示す住宅 E (氷川町新田) は平成 23 年の建築で、J 形の瓦を用いた瓦屋根はガイドライン工法に該当する。屋根上で被害がないことを確認した (写真 2.3.2～2.3.3)。住宅 E の周辺では、複数の住宅で棟部をブルーシートで養生された屋根を確認した。
- ・ 氷川町新田で調査した範囲では、複数の建築物で屋根の崩落被害が発生していた (写真 2.3.4～2.3.5)。屋根の崩落に伴って落下した棟部の冠瓦をみると、緊結線に釘が連結されていたが、釘の軸部に土が付着していたことから、釘を木下地に緊結したのではなく、葺き土で固定されていた可能性がある (写真 2.3.6)。

写真 2.3.2 屋根の平部と棟部の状況（住宅 E）

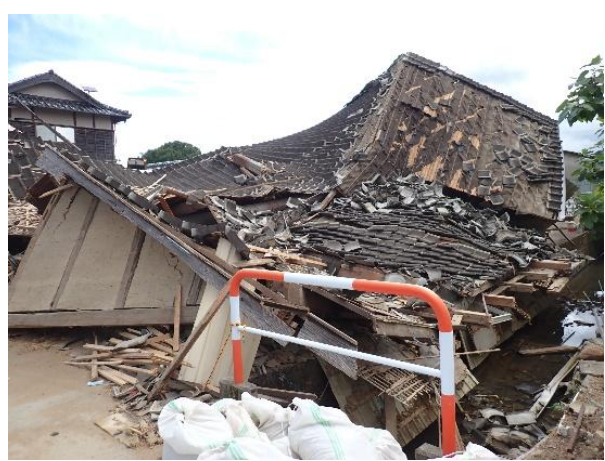
写真 2.3.4 屋根の崩落被害

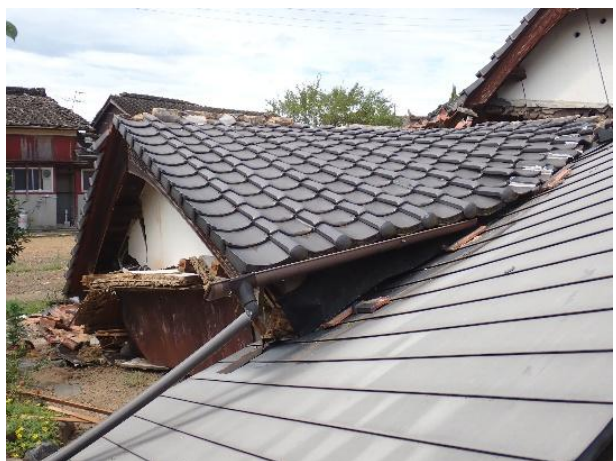
写真 2.3.5 屋根の崩落被害

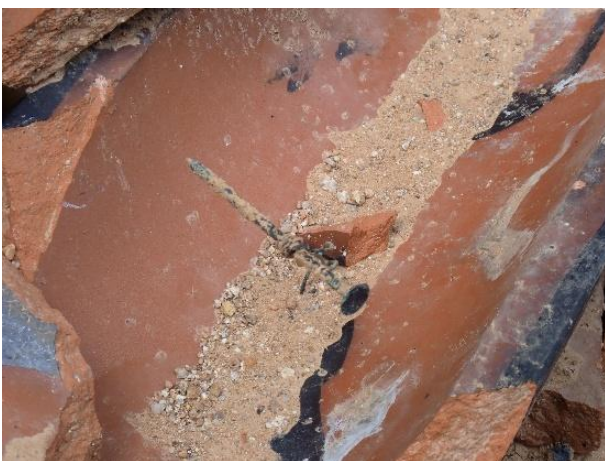
写真 2.3.6 棟瓦に連結されていた釘の状況

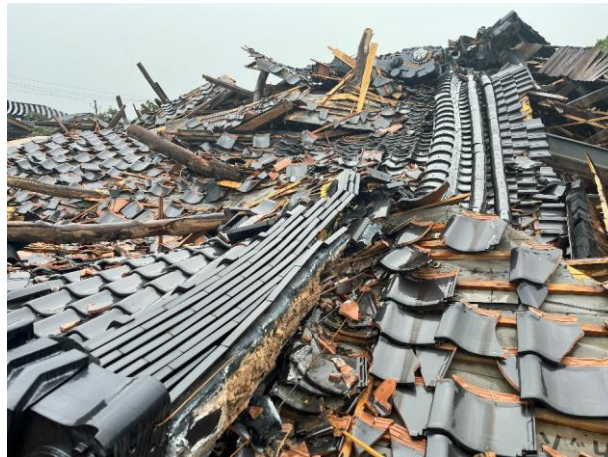
思われる冠瓦とのし瓦は、一体となったまま落下していた（写真 2.4.8）。また、倒壊した木造の小屋組又は軸組の中に数本の H 形鋼も確認され、H 形鋼によって部分的に補強されていた可能性がある（写真 2.4.9）。

写真 2.4.8 冠瓦とのし瓦が一体となって落下した状況（寺社 C）

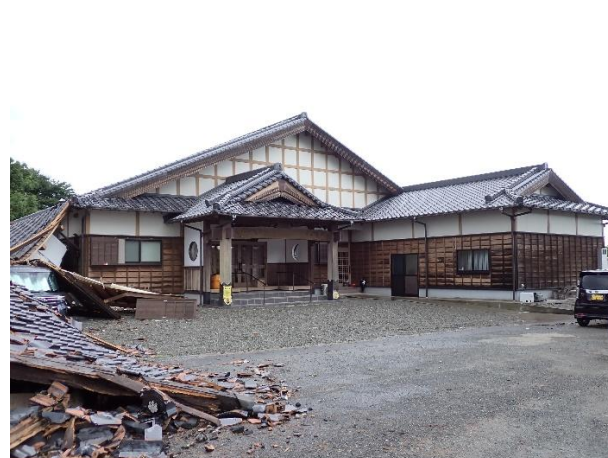
写真 2.4.10 に示す建築物は倒壊した寺社 C に隣接しており、管理者へのヒアリングより、平成 28 年熊本地震後に建設されたとのことである。応急危険度判定結果が「要注意」であり、外観上、瓦屋根に被害は確認されなかった。

写真 2.4.10 倒壊した寺社 C に隣接する建築物の外観

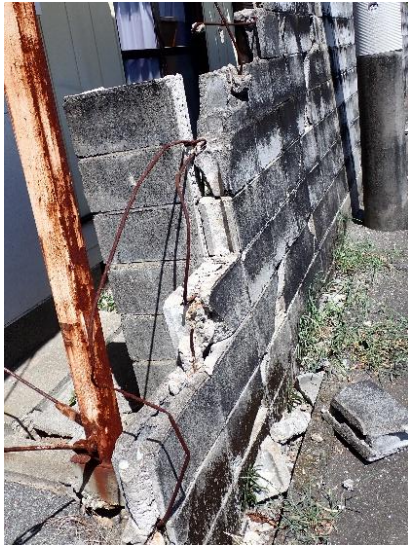
写真 3.1 ブロック塀の倒壊（宇城市松橋町松橋）
