## 令和 8 年熊本地震による建築物の基礎・地盤の被害調査報告（速報）

### 1. 調査の目的と概要

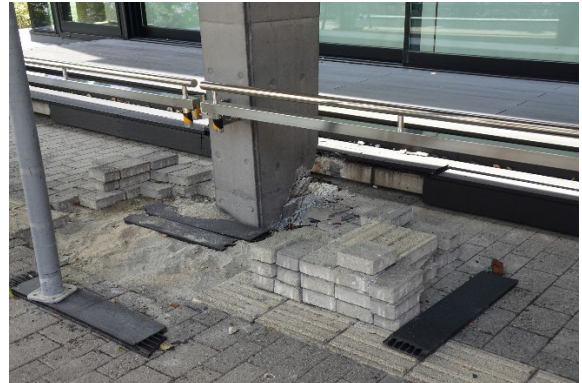
写真 4.4 写真 4.3 の免震建築物では、Exp.J の動きによる底の柱の損傷を確認

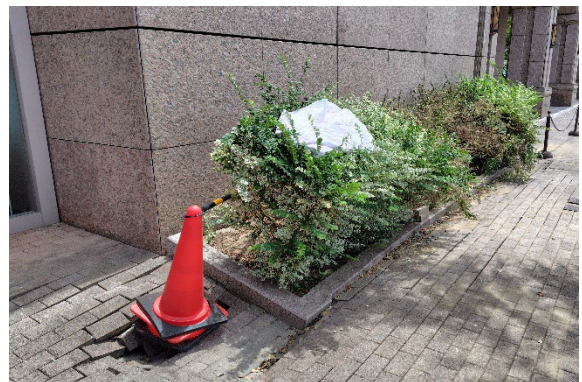
写真 4.6 八代市の公共建築物 2 では、基礎周辺地盤の変状を確認

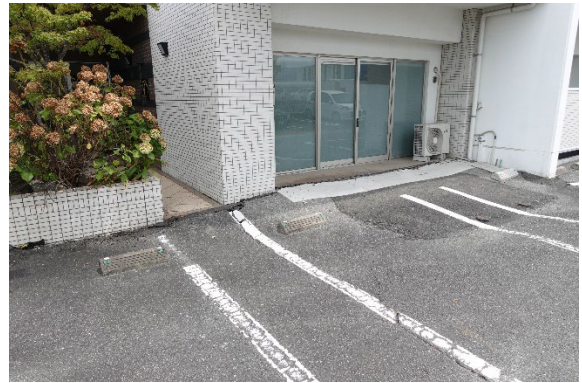
写真 4.10 新八代駅付近の建築物では、抜け上がりと地割れを確認、傾斜無し

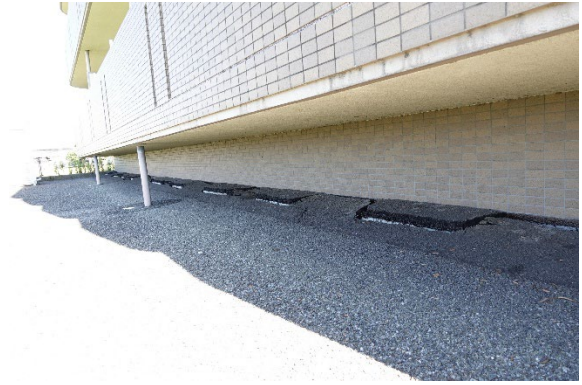
写真 4.14 写真 4.13 の地盤部分では、10cm 程度の基礎抜け上がりを確認

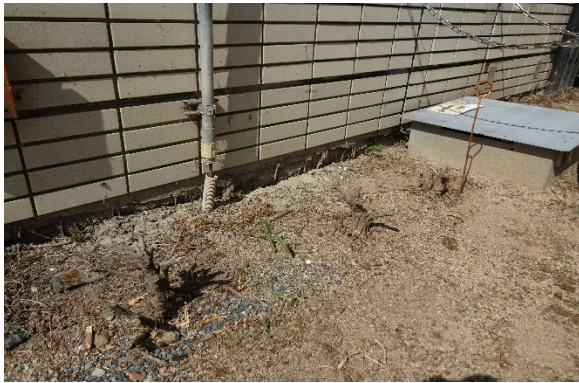
写真 4.15 氷川町島地の強震観測点周囲の地盤変状

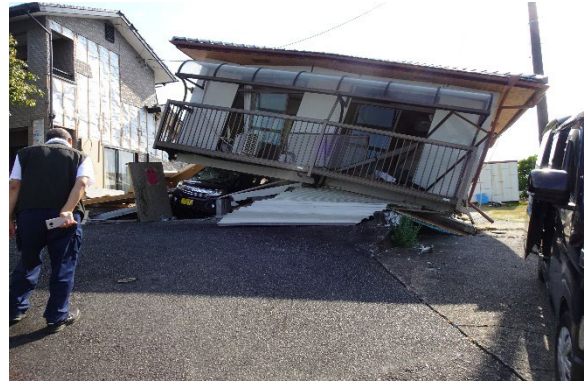
写真 4.20 宇城市豊野町の強震観測点付近の住宅は1階の崩壊が確認された

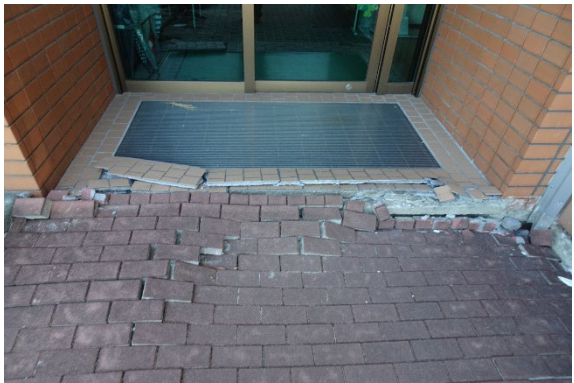
写真 4.23 写真 4.22 の建築物の入口では、基礎周辺地盤の変状を確認

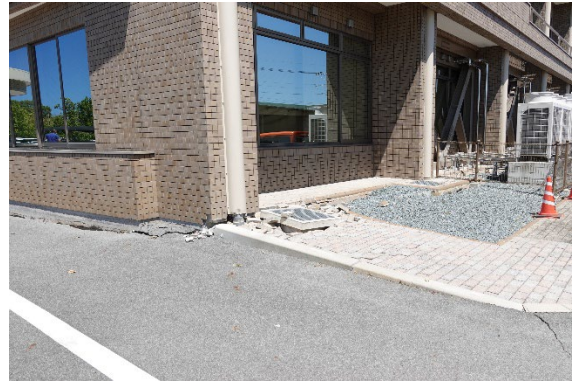
写真 4.26 写真 4.25 の建築物では、基礎周辺地盤の沈下が確認された

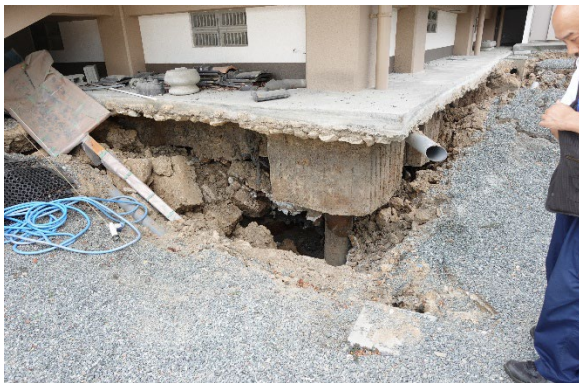
写真 4.27 地表地震断層の出現地点では、杭の露出が確認された

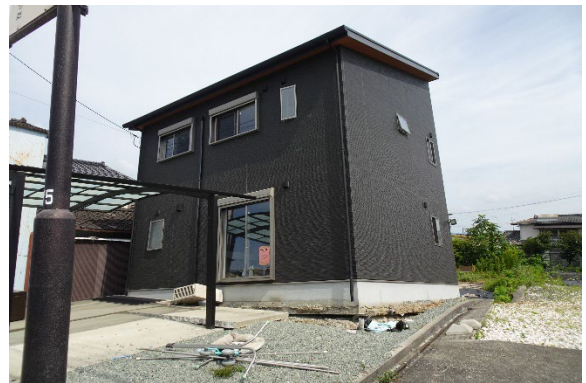
写真 4.28 写真 4.27 の建築物と道路を挟んで反対側では、断層直上の建築物の傾斜が確認された

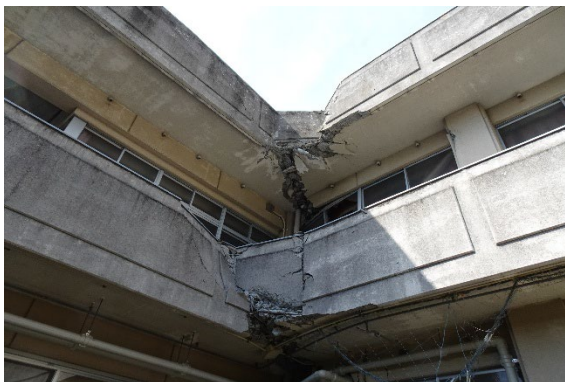
写真 4.29 断層直上に建つ学校建築物では、建築物の大きな損傷が確認された

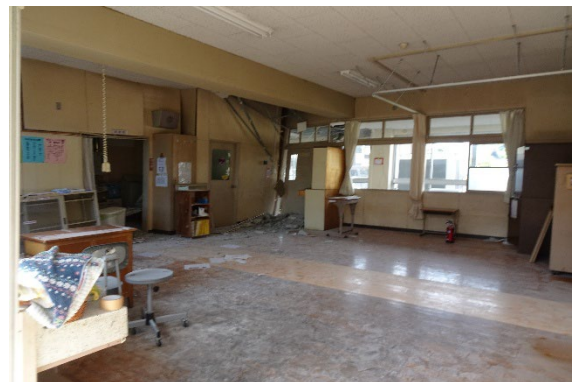
写真 4.30 写真 4.29 の建築物内部では、天井の落下やガラスの破損が確認された

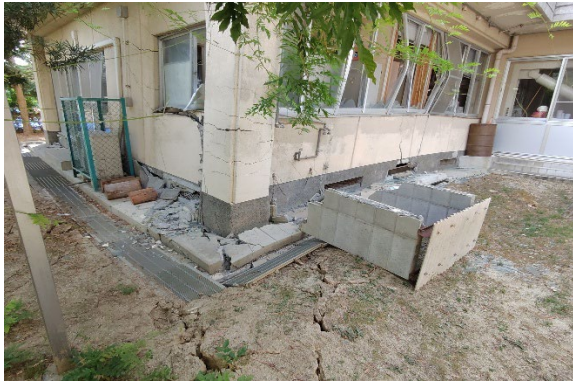
写真 4.31 写真 4.29 の建築物周辺では、基礎部の大きな損傷が確認された

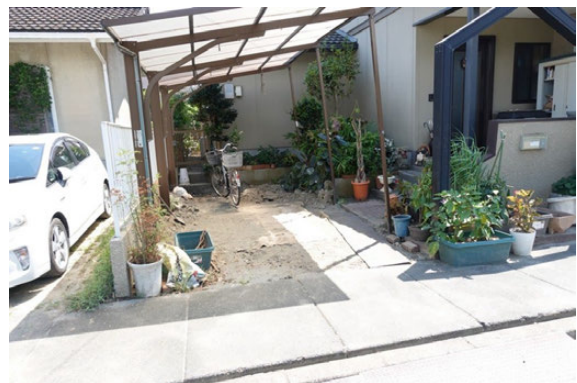
写真 5.2 図 3.2 の地域 A の住宅、液状化によるものと思われる噴砂

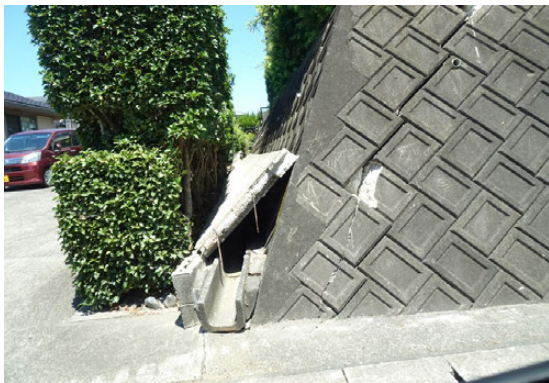
写真 6.1 両仲間団地の擁壁の損傷（横ひび割れ）

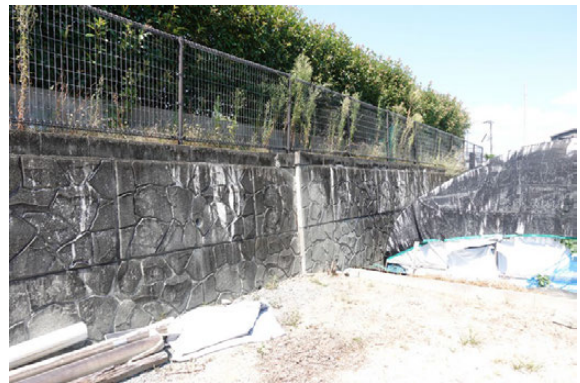
写真 6.2 益城町での擁壁の損傷（縦のすき間と水平移動）

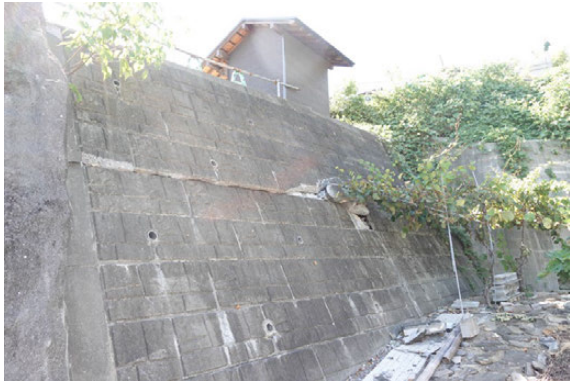
写真 6.3 益城町での擁壁の損傷（横ひび割れ）、  
2016 年熊本地震後の擁壁

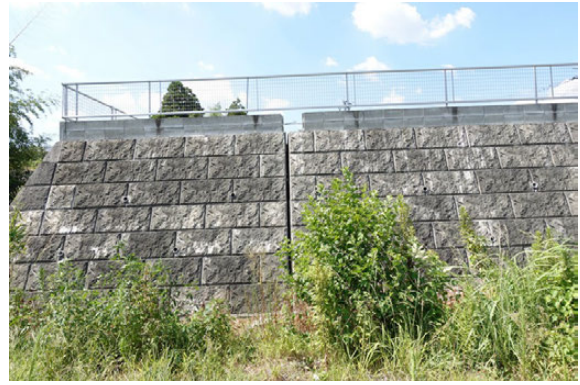
写真 6.4 益城町での擁壁の損傷（縦のすき間  
と水平移動）、2016 年熊本地震後の  
擁壁

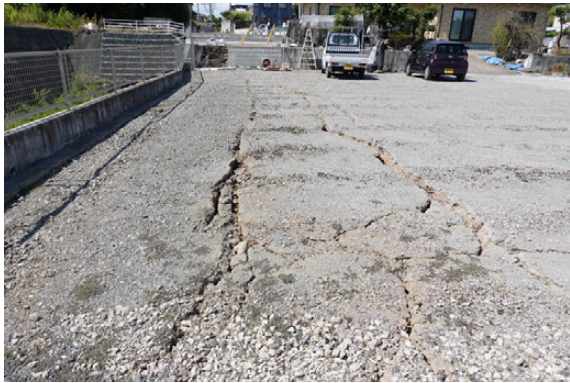
写真 6.5 写真 6.4 の背後地盤、水平移動の方  
向と直交方向にひび割れ

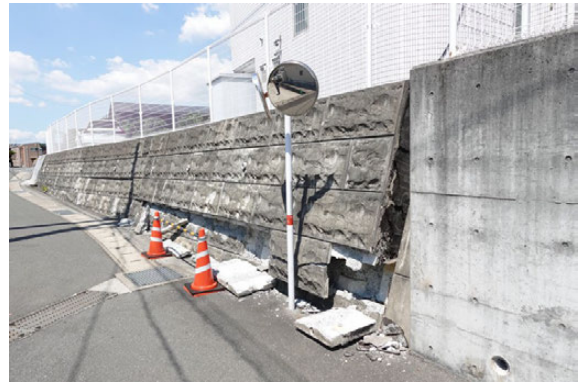
写真 6.6 益城町での擁壁の損傷（横ひび割れ）、  
2016 年熊本地震後の擁壁

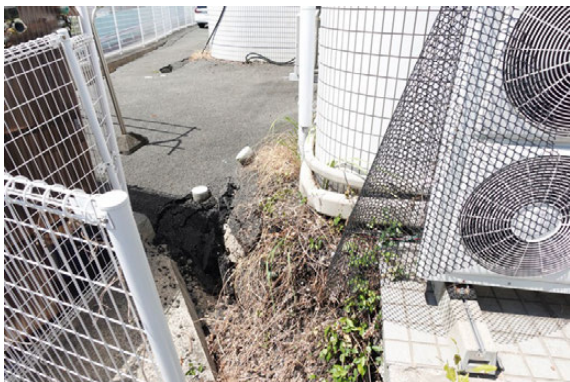
写真 6.7 写真 6.6 の背後地盤、建築物が擁壁  
の方向に移動し柵を変形させている

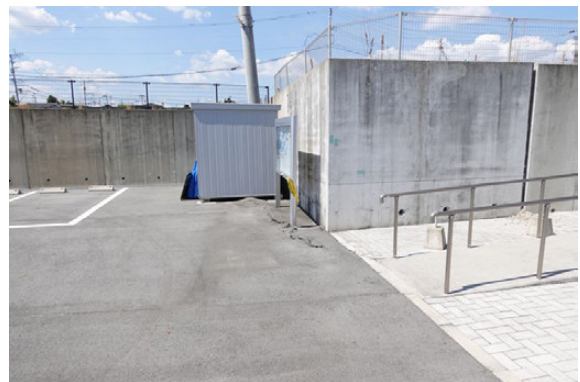
写真 6.8 益城町での擁壁の損傷（縦のすき間  
と水平移動）、2016 年熊本地震後の  
擁壁
