令和 8 年（2026 年）熊本地震による建築物の非構造部材の被害調査報告（速報）

国土交通省国土技術政策総合研究所  
国立研究開発法人 建築研究所

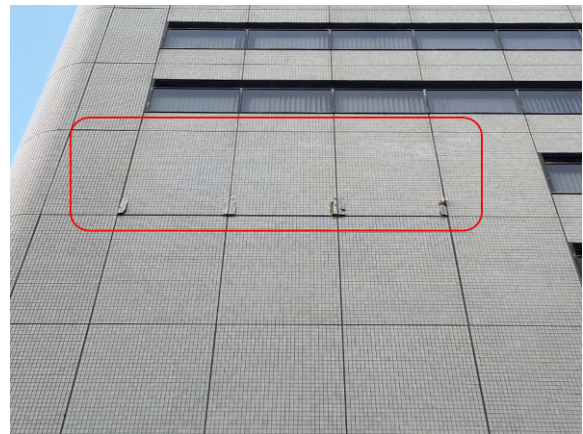
15 本建築物は熊本市中央区に位置する 1988 年竣工、地上 13 階地下 1 階建ての事務所建物である（写真 KU-01-a）。8 階において外壁パネルの面外変位と角部の損傷が確認された（写真 KU-01-b~d）。

写真 KU-01-b 8 階外壁の被害状況

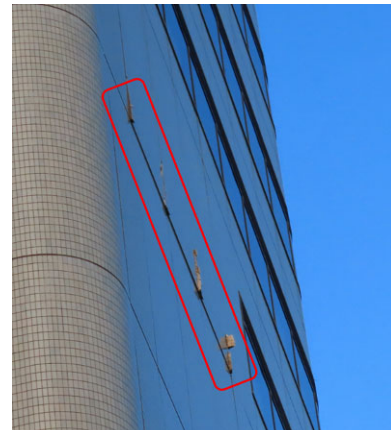
写真 KU-01-d 下から見上げた様子  
※赤枠部分が面外に変位している

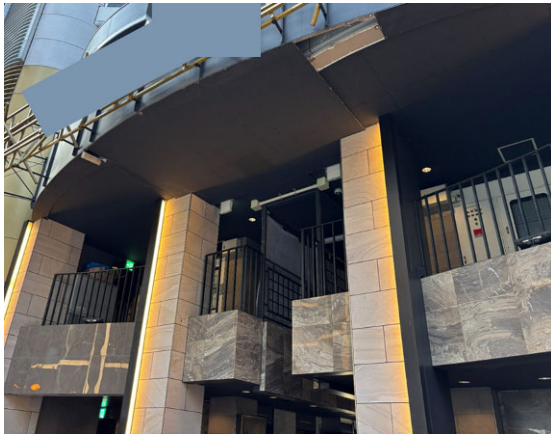
本建築物は熊本市中央区に位置する 1988 年竣工の店舗・飲食店等の複合商業施設である。鋼製下地材に天井板をねじ留めする、在来工法による軒天井の天井板の一部の脱落が確認された(写真 KU-02-a,b)。

写真 KU-02-a 軒天井の被害状況

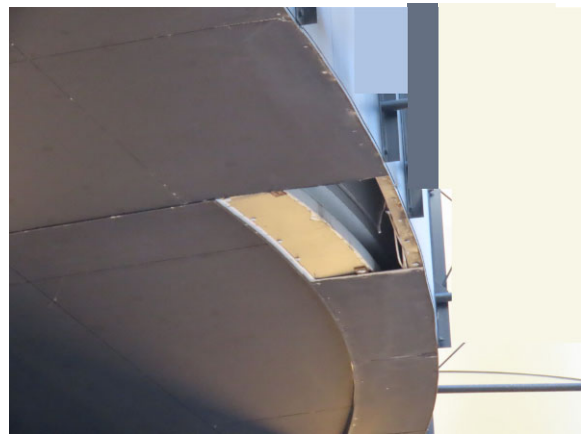
写真 KU-02-b 別角度からの近接写真

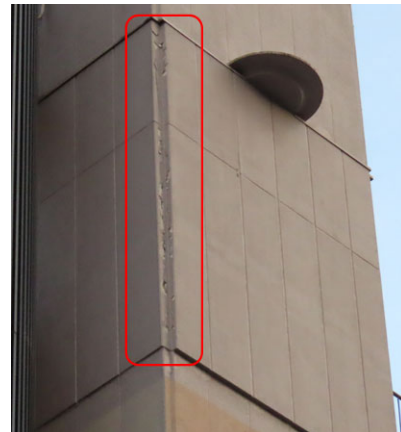
本建築物は熊本市中央区に位置する 1979 年竣工、地上 7 階地下 1 階建ての鉄骨造の駐車場である(写真 KU-03-a)。塔屋の外壁において外装材のコーナー部でのひび割れが確認された(写真 KU-03-b)。

写真 KU-03-b 外装材の被害状況

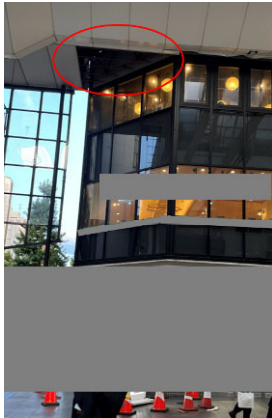
熊本市中央区に位置する商店街のアーケードである。軽量形鋼による下地に直接天井板がねじ留めされた軒天井の天井板の脱落が複数箇所で確認された (写真 KU-04-a~d)。

写真 KU-04-a 軒天井の被害状況

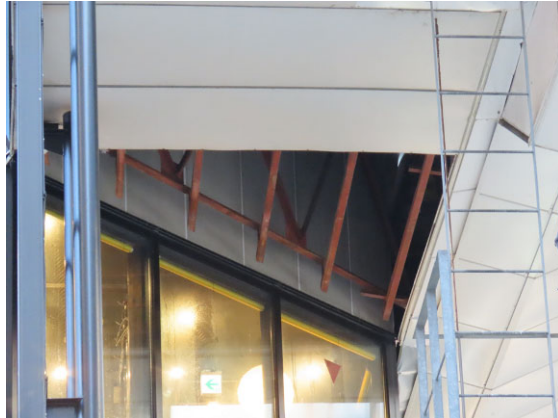
写真 KU-04-b 写真 KU-04-a の被害の別角度からの近接写真

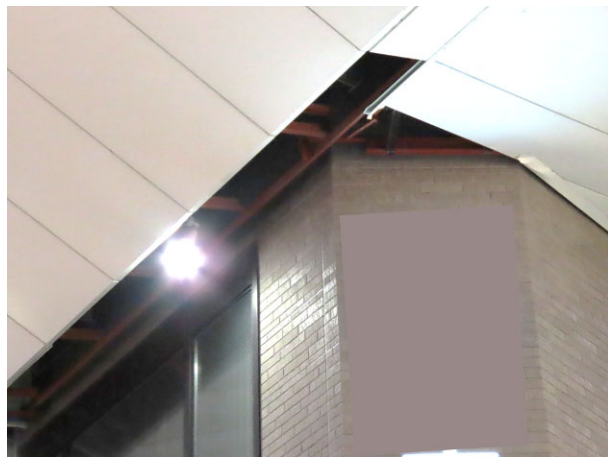
写真 KU-04-d 写真 KU-04-c の被害の別角度からの近接写真

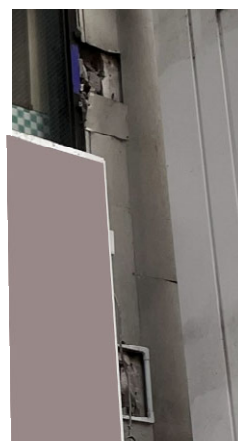
本建築物は熊本市中央区に位置する複合商業施設である (写真 KU-05-a)。報道で看板の脱落が確認されており、現地では取り付け元の様子が確認された (写真 KU-05-b)。

写真 KU-05-b 脱落した看板の取り付け元

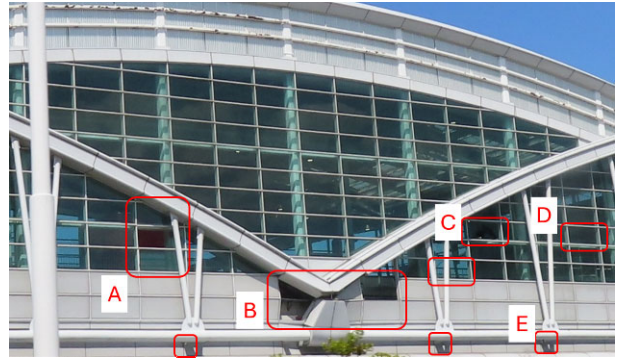
本建築物は八代市上日置町に位置する 2003 年竣工、地上 2 階建ての駅舎である (写真 YA-01-a)。東側の外壁において外壁パネルとガラスの被害が確認された (写真 YA-01-b~g)。ガラスが割れた箇所では枠材のズレも確認された (写真 YA-01-b,c)。また、鉄骨部材にも変形が確認された (写真 YA-01-h)。なお、反対側の西側では外観から被害は確認されなかった。

写真 YA-01-b 外壁パネル等の被害状況

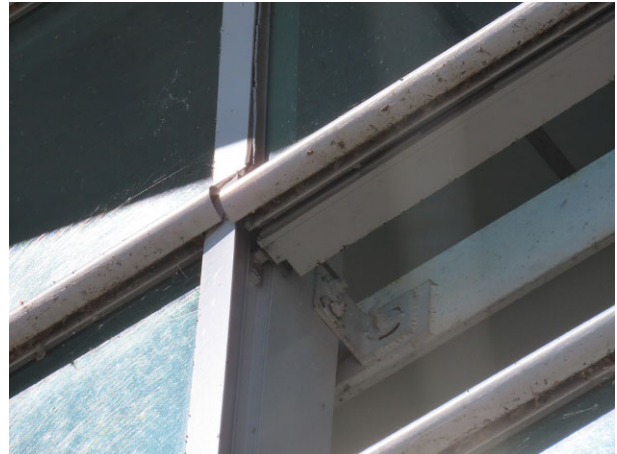
写真 YA-01-d 枠材のズレ  
※写真 YA-01-c の赤丸部

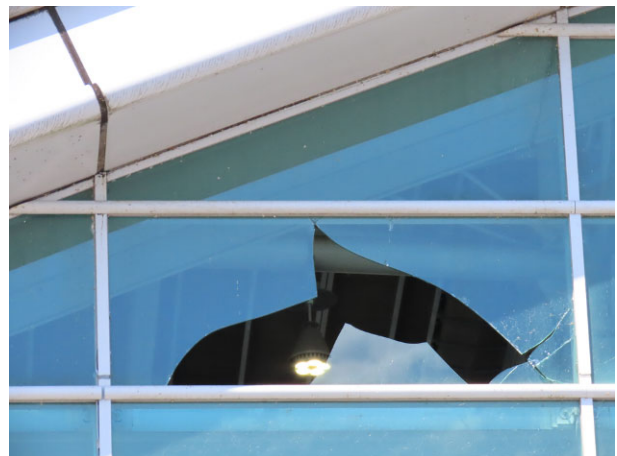
写真 YA-01-f ガラスの被害  
※写真 YA-01-b の C 部

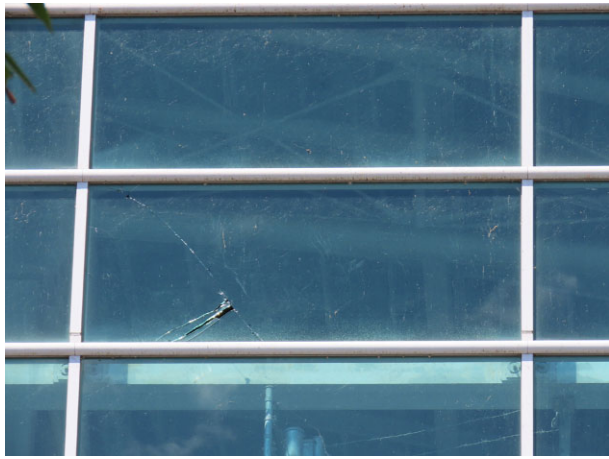
写真 YA-01-g ガラスの被害  
※写真 YA-01-b の D 部

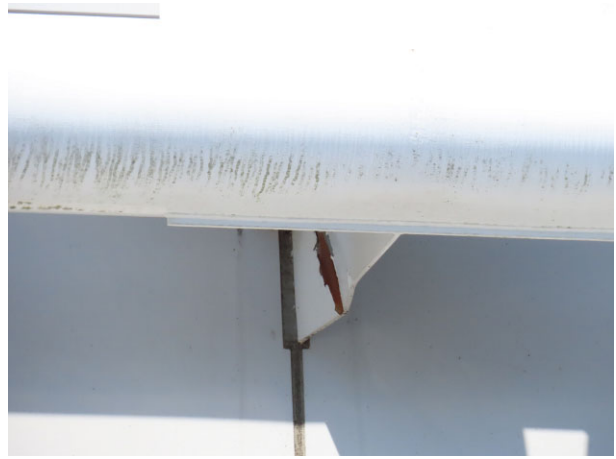
写真 YA-01-h 鉄骨部材の変形  
※写真 YA-01-b の E 部

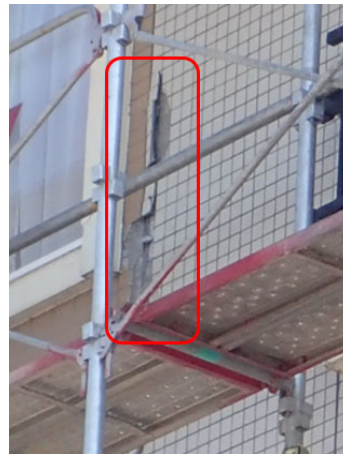
本建築物は八代市上日置町に位置する 2007 年竣工、地上 10 階建ての宿泊施設である（写真 YA-02-a）。外壁パネルの目地部およびその周辺においてタイルのひび割れ・剥落が確認された（写真 YA-02-b）。

写真 YA-02-b 外壁パネルの被害状況

※写真 YA-02-a の 4 階、左から 3 つ目の窓の右下の近接写真  
※当該箇所以外にも複数箇所被害が見られた

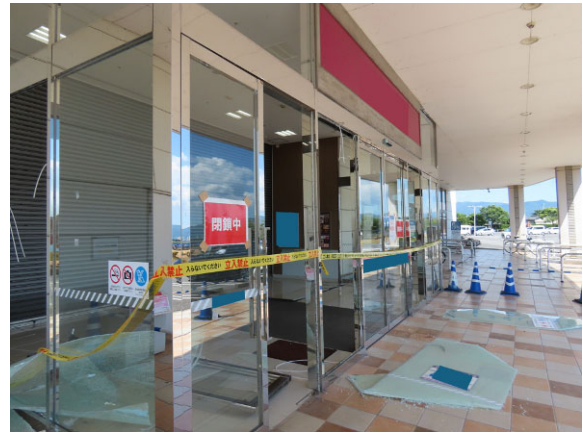
本建築物は八代市建馬町に位置する 2005 年竣工、地上 4 階建ての複合商業施設である (写真 YA-03-a)。南側のエントランスのガラスの被害や扉の脱落が確認された (写真 YA-03-b)。また、柱の外装材の傾きが確認された (写真 YA-03-c)。北側の店舗では、扉の傾きが確認された (写真 YA-03-d)。

写真 YA-03-b 南側のエントランスの被害状況

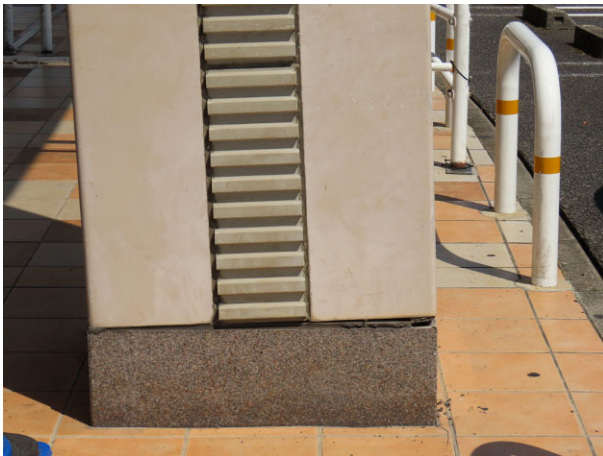
写真 YA-03-c 柱の外装材の傾き

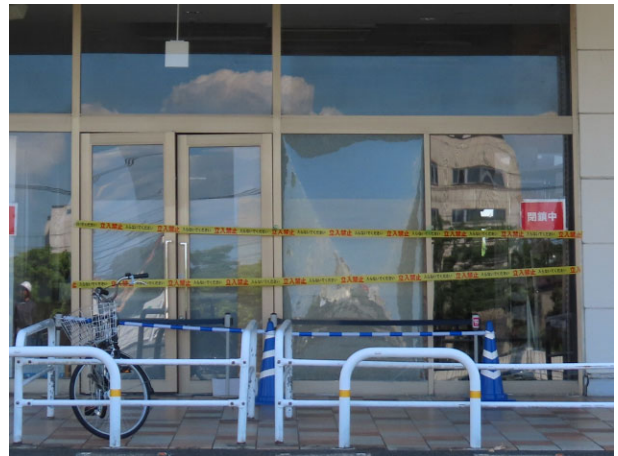
写真 YA-03-d 北側の扉の傾き

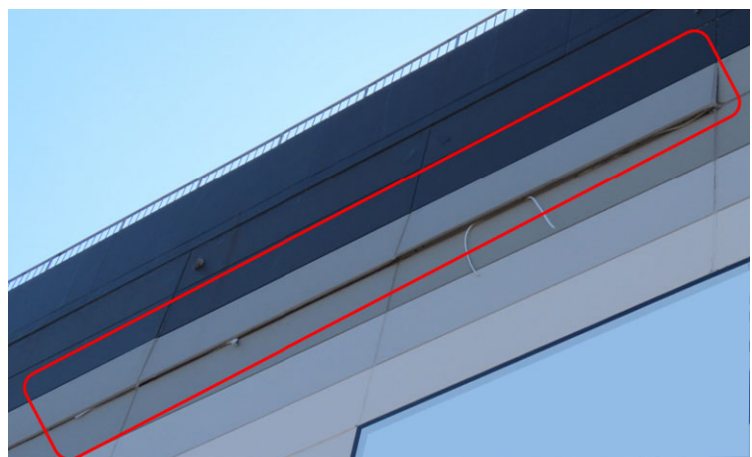
本建築物は八代市沖町に位置する 2004 年竣工の複合商業施設である (写真 YA-04-a)。外壁の ALC パネルの面外変位が確認された (写真 YA-04-b)。

写真 YA-04-b ALC パネルの被害状況

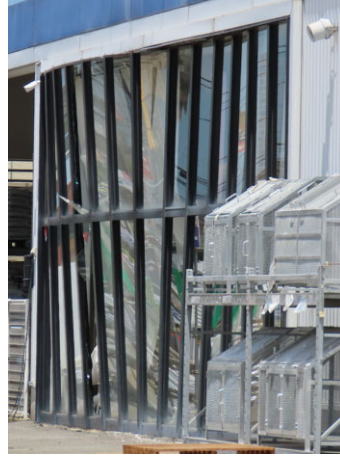
本建築物は宇土市善道寺町に位置する 2012 年竣工の地上 1 階建て S 造の店舗である (写真 UT-01-a)。開口部のサッシ上部が外れて面外方向に傾いている様子が確認された (写真 UT-01-b)。

写真 UT-01-b 開口部の被害状況

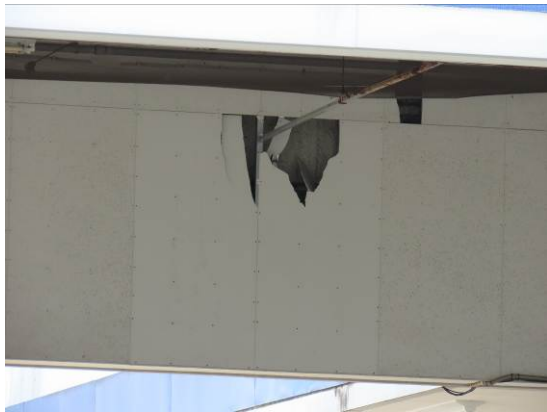
5 また、半屋外のエリアにおいて、垂れ壁の内装材の一部脱落が確認された (写真 UT-01-c)。

写真 UT-01-c 垂れ壁の内装材の脱落

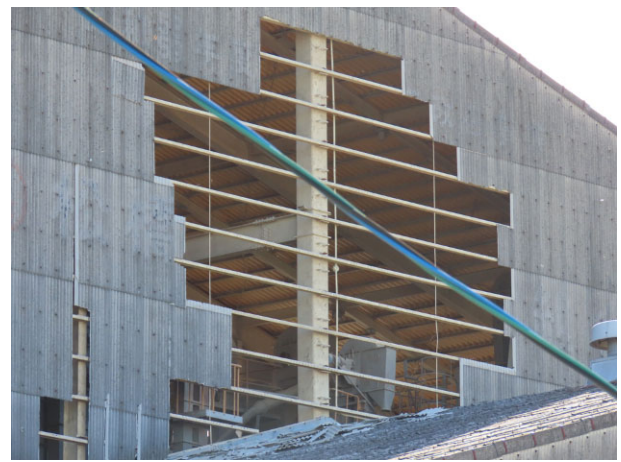
本建築物は宇城市松橋町に位置する工場である(写真 UK-01-a)。外装材の被害が確認された(写真 UK-01-b)。

写真 UK-01-b 外装材の被害状況

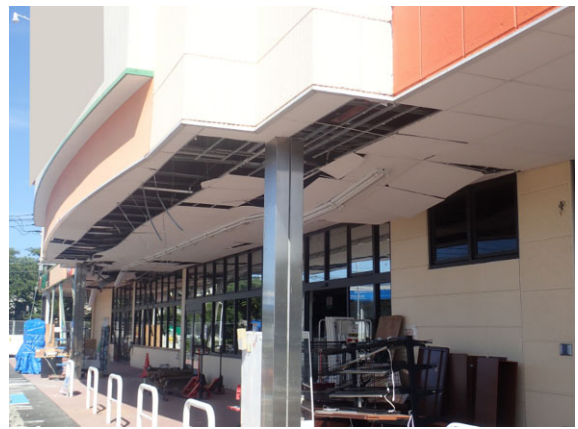
本建築物は宇城市松橋町に位置する地上 1 階建ての複合商業施設である。在来工法による軒天井や内部の天井の被害が確認された (写真 UK-03-a,b)。また、柱周辺で在来工法による天井の脱落や内装仕上げ材の脱落が確認された (写真 UK-03-c,d)。

写真 UK-03-b 軒天井の天板の脱落

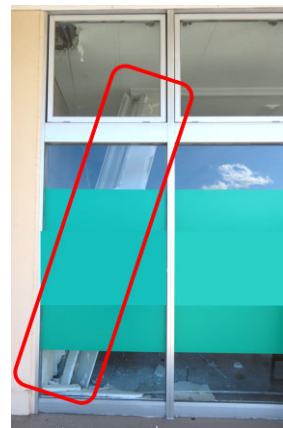
写真 UK-03-d 柱周囲の内装仕上げ材の脱落

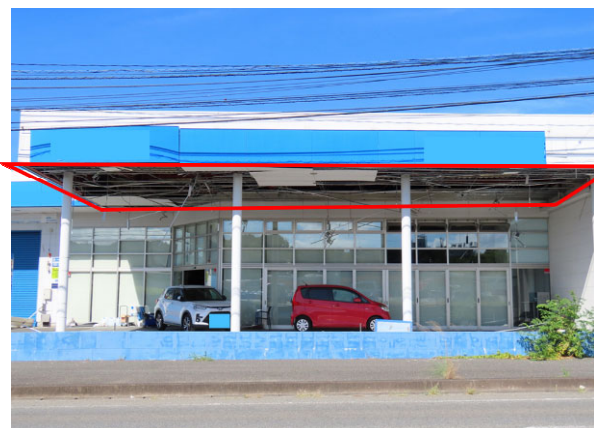
本建築物は宇城市松橋町に位置する 2015 年竣工、地上 1 階建ての店舗である。在来工法による軒天井の天板の脱落が確認された (写真 UK-04-a) ほか、外付けの建具枠の脱落・転倒が確認された (写真 UK-04-b)。

写真 UK-04-a 軒天井の被害状況

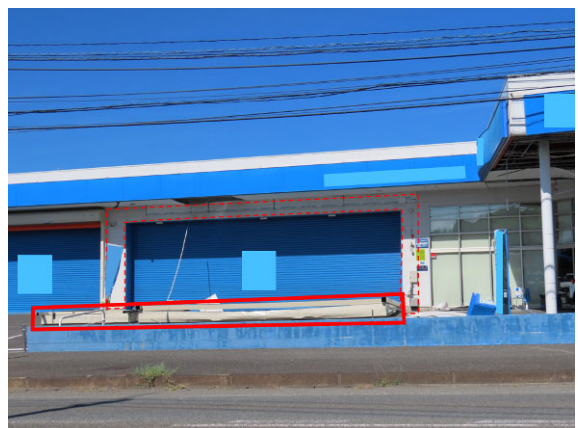
写真 UK-04-b 外付けの建具枠の被害状況

※元は赤点線部分に設置されていたと  
推測される

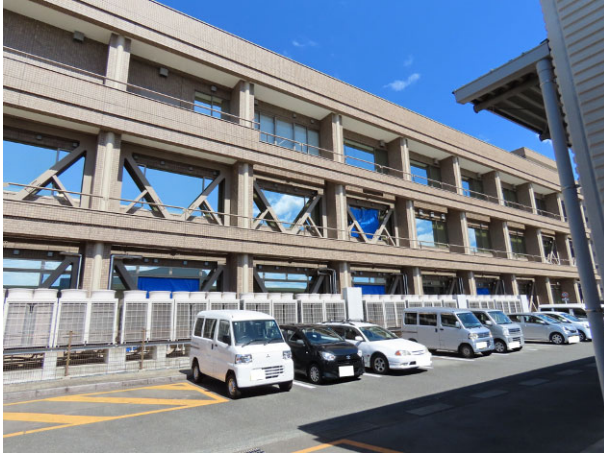
写真 UK-05-a 外観

本建築物は宇城市松橋町に位置する地上3階建ての庁舎である。東側において1階で3か所、2階で1か所、窓ガラスの被害が確認された(写真 UK-05-a)。特に2階の窓ガラスについては、防煙垂れ壁とみられる部材が窓の外に出ていることが確認された(写真 UK-05-b)。また、2007  
5 年竣工の隣接する別棟の北側において1階のガラス扉の被害が確認された(写真 UK-05-c)。

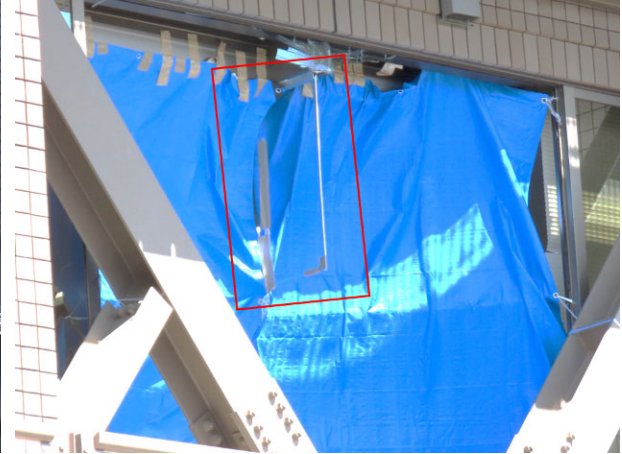
写真 UK-05-b 防煙垂れ壁と思われる部材が外に出ている様子

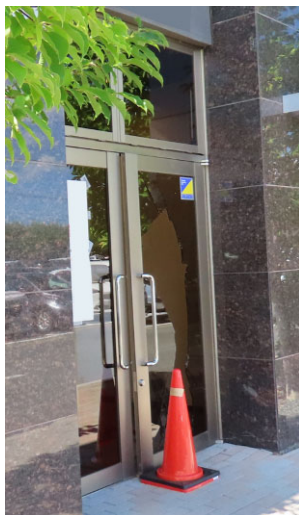
写真 UK-05-c 別棟のガラス被害

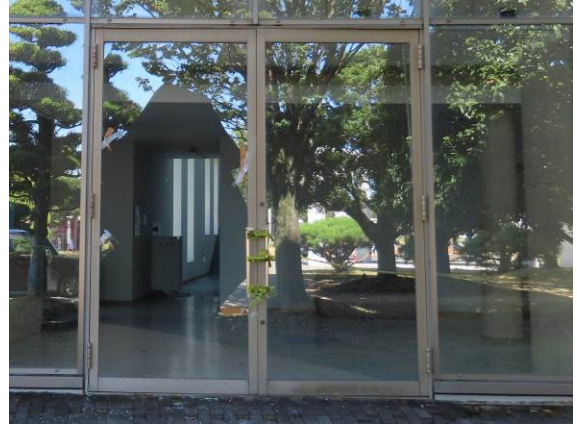
本建築物は宇城市松橋町に位置する 1998 年竣工、地上 2 階建ての複合公共施設である。ガラスファサードにおいて、ガラス扉の被害が 2 か所で確認された(写真 UK-06-a~c)。写真 UK-06-a の奥に位置するガラス扉(写真 UK-06-c)においては、デッドボルト周辺の変形が確認された(写真 UK-06-d)。

写真 UK-06-b ガラス扉の被害状況  
(写真 UK-06-a の手前の扉)

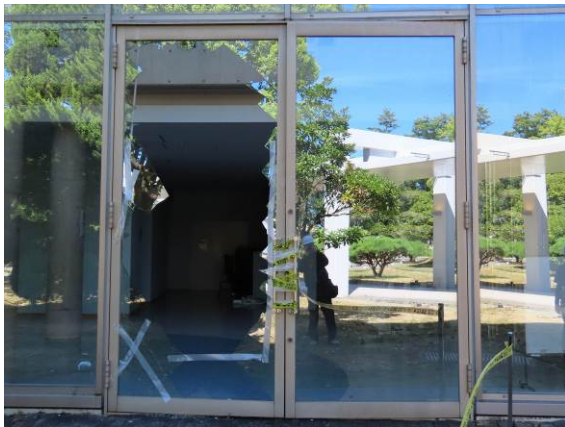
写真 UK-06-c ガラス扉の被害状況  
(写真 UK-06-a の奥の扉)

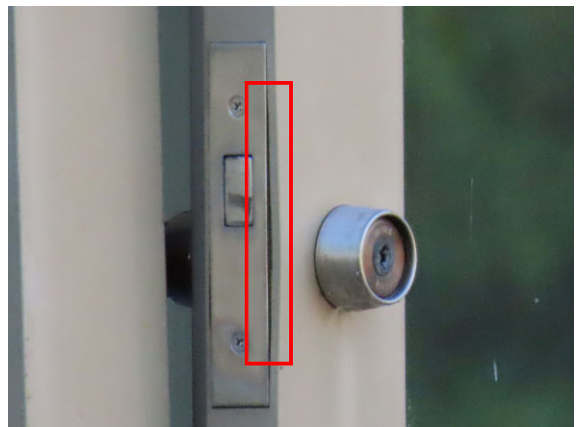
写真 UK-06-d デッドボルト周辺の被害状況  
(写真 UK-06-a の手前の扉)

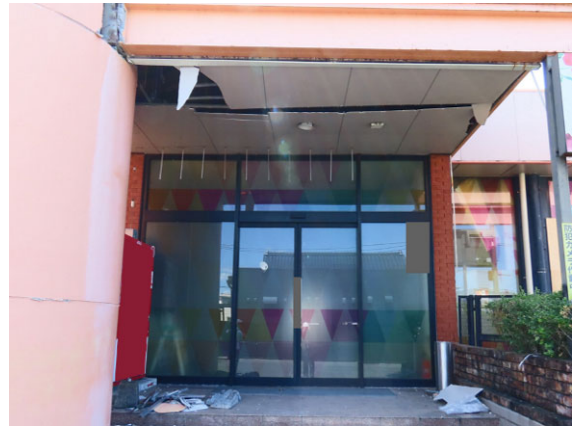
本建築物は宇城市松橋町に位置する 1 階建ての遊技場である(写真 UK-07-a)。報道等で建物の隅にあった装飾柱上部の脱落が報告されており、在来工法による軒天井の天井板の脱落が確認された(写真 UK-07-b)。

写真 UK-07-b 軒天井の被害状況

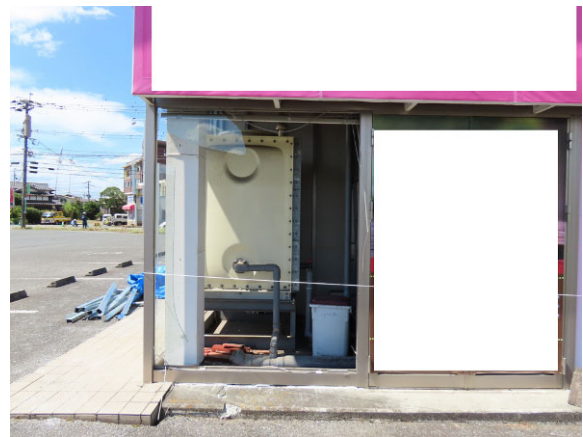
本建築物は宇城市松橋町に位置する店舗である（写真 UK-08-a）。外装材や在来工法による軒天井の天井板の脱落のほか、ガラスの被害が確認された（写真 UK-08-b）。また、設備近傍の間仕切壁の下地の被害が確認された（写真 UK-08-c,d）。

写真 UK-08-b ガラスの被害状況

※間仕切壁から撤去されたとと思われる下地材  
(写真左側)

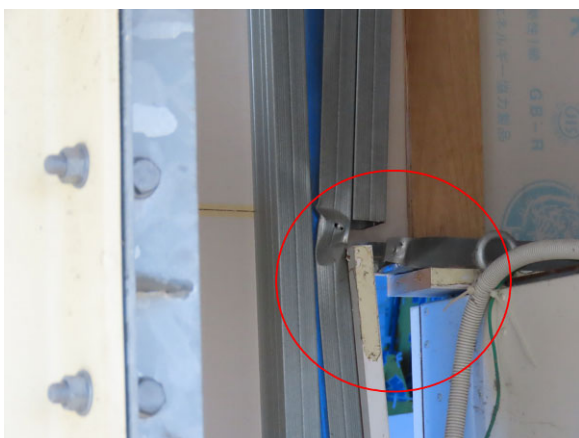
写真 UK-08-c 設備近傍の間仕切壁の  
下地の被害

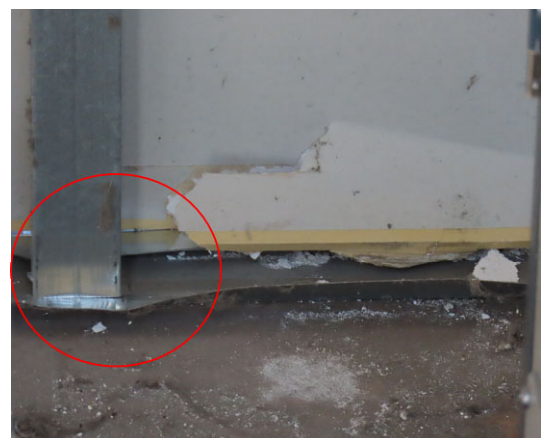
写真 UK-08-d 設備近傍の間仕切壁の  
下地の被害

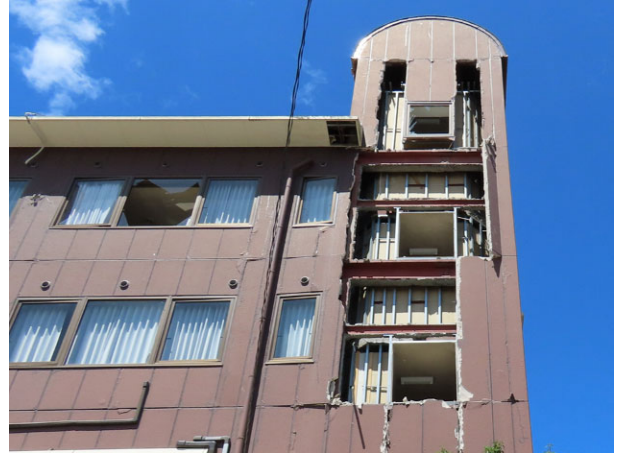
本建築物は宇城市松橋町に位置する4階建て宿泊施設である(写真 UK-09-a)。東面の3,4階および屋上塔屋のALCパネルや窓の脱落が確認された(写真 UK-09-b~d)。ALCパネルは縦壁挿入筋構法によるものである。南面、西面の壁においてもALCパネルの面外変位が確認された(写真 UK-09-e,f)。

写真 UK-09-b 東面の被害状況

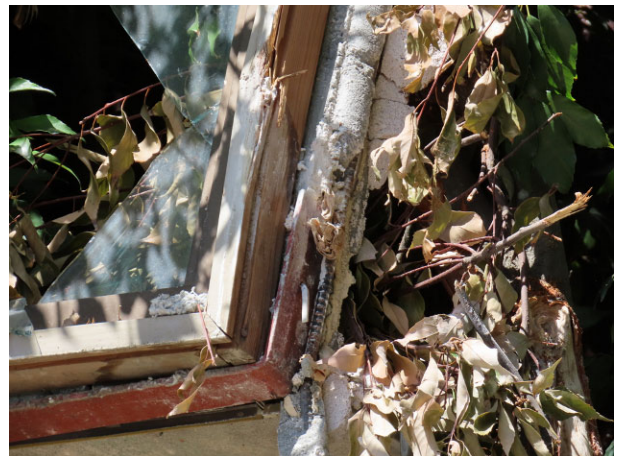
写真 UK-09-d 脱落した窓

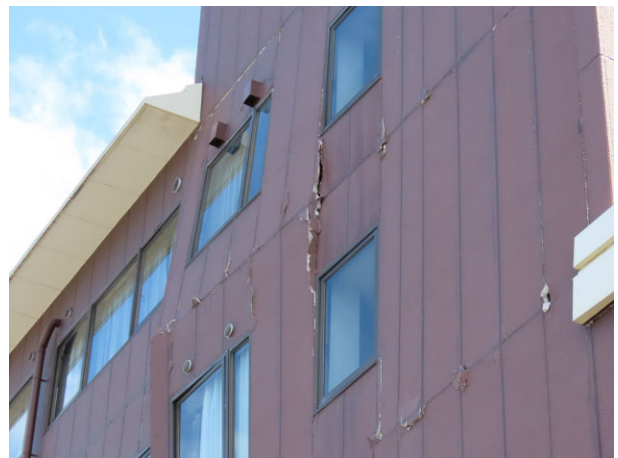
写真 UK-09-f 西面の被害状況
