## 令和 8 年熊本地震による鉄骨造等建築物の被害調査報告（速報）

国土交通省 国土技術政策総合研究所  
国立研究開発法人 建築研究所

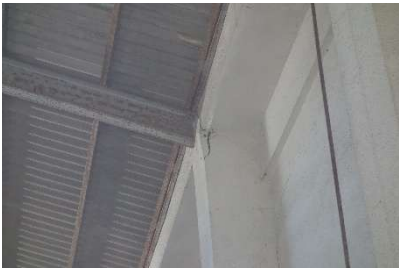
梁端接合部のコンクリートの剥落、水平ブレースの破断が確認された。また、柱脚部のコンクリートが破壊し、アンカーボルトが露出していた。建築物入口のシャッターの変形も確認された。

| (d) 内観 | (e) 梁端接合部のコンクリートの剥落 | (f) 梁端接合部の被害状況 |

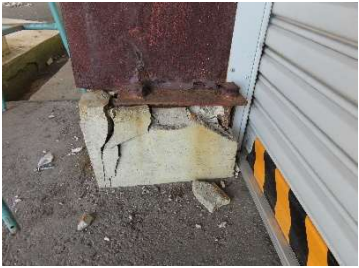
| (g) 柱脚部の被害状況 | (h) シャッターの被害状況 | |

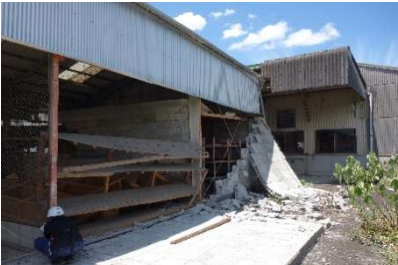
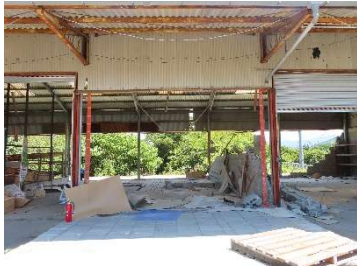
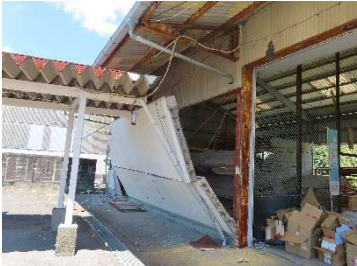
コンクリートブロック壁（配筋あり）の全面的な崩落が確認された。また、ターンバックルブレースのたわみ、羽子板の破断、ブレース端接合部ボルトの破断も確認された。

| (a) 外観 | (b) 外観 | (c) コンクリートブロック壁<br>の崩落 |
| (d) コンクリートブロック壁<br>の崩落 | (e) コンクリートブロック<br>壁の崩落 | (f) 内観 |

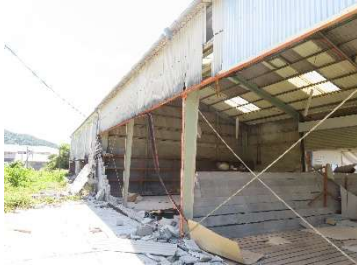
| (g) ブレースのたわみ、外装<br>材（スレート）の脱落 | (h) ターンバックルブレー<br>スの羽子板の破断 | (i) ブレース端接合部ボルト<br>の破断 |

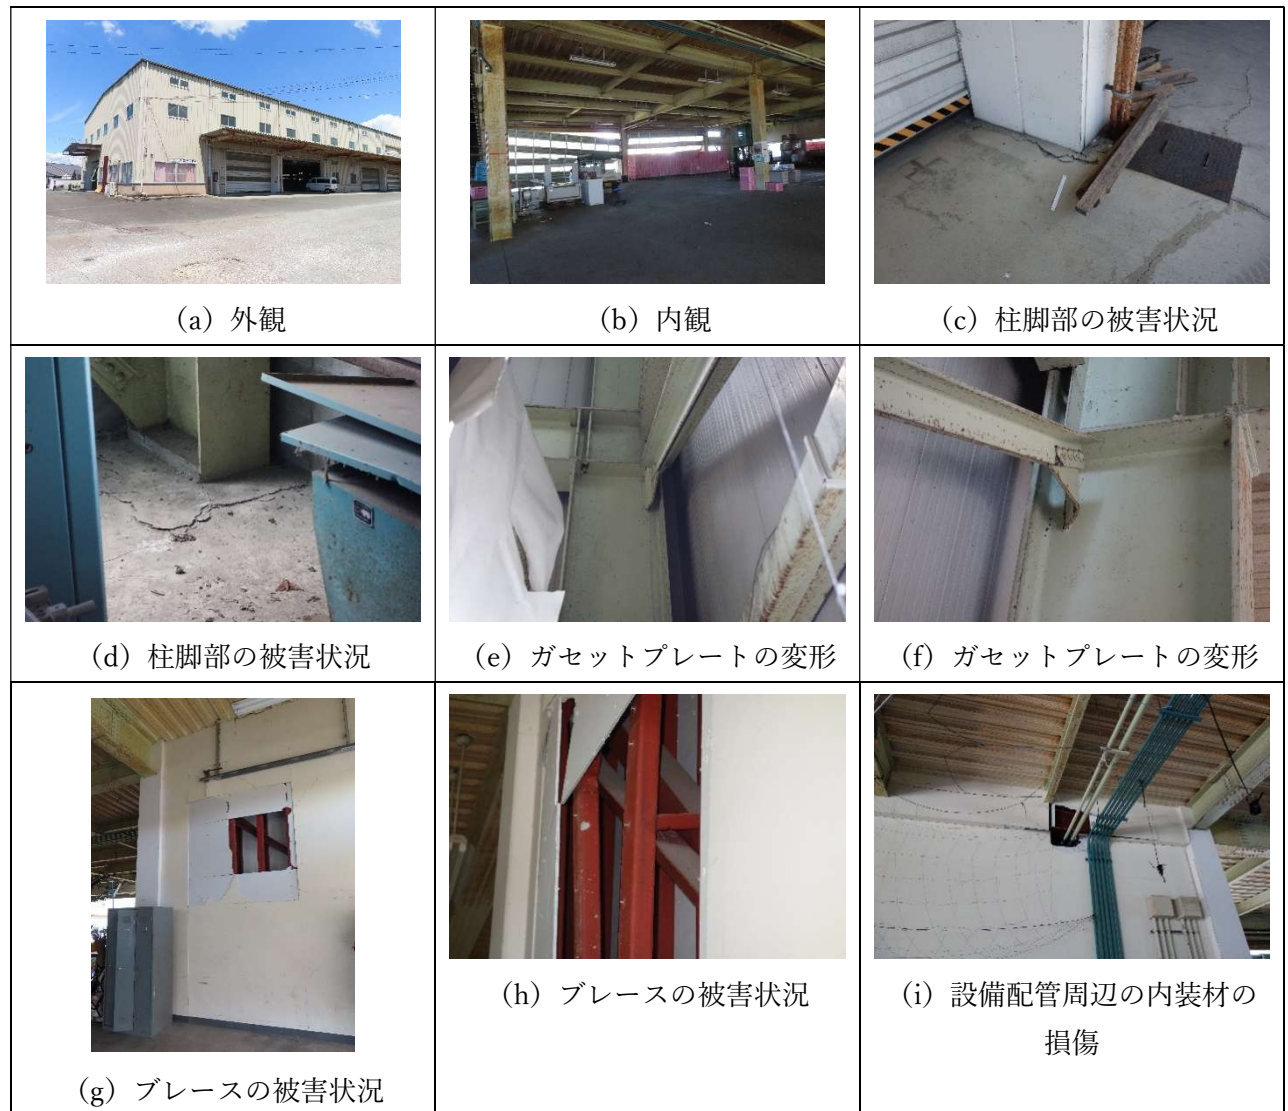
写真 5.1.3 建築物 A03

柱脚部周辺のコンクリートにひび割れおよびブレースのガセットプレートの変形が確認された。また、内装材が一部脱落し、内部に設置された山形鋼ブレースの露出が確認された。

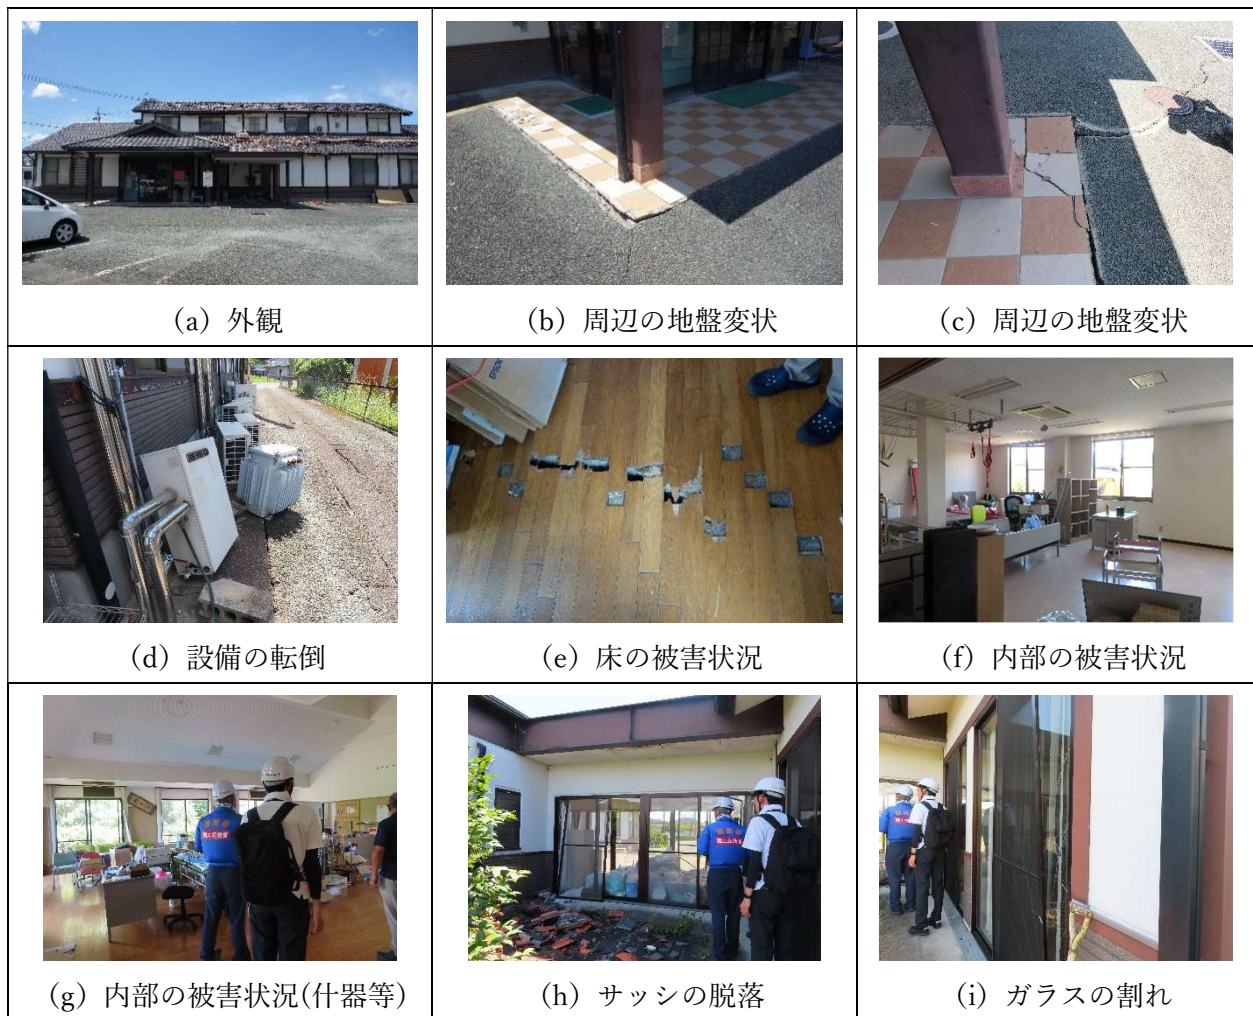
写真 5.1.4 建築物 A04

周辺の地盤変状が著しく、1 階建ての棟と 2 階建ての棟の間の床に下地まで貫通する亀裂が生じている。構造被害は確認されなかったが、瓦の脱落、設備の転倒、サッシの脱落、ガラスの割れ、建築物内部の什器の転倒が確認された。

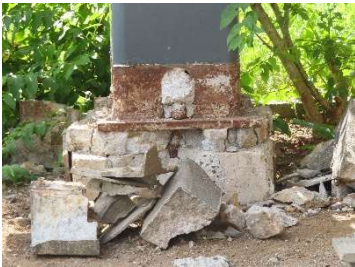
居住者へのヒアリングによれば、平成 28 年熊本地震の際に柱脚部のコンクリートにひび割れが生じたため、補修をしたとのことである。今回の地震で補修部分に損傷は確認されなかったが、別の箇所にひび割れが確認された。また、柱脚部のコンクリートが破壊し、アンカーボルトの著しい伸びが生じているものも確認された。瓦や軒天井は脱落しているが、柱梁接合部の損傷は確認されなかった。

| <p>(a) 外観</p> | <p>(b) 柱脚部の被害状況</p> | <p>(c) 周辺の地盤変状</p> |

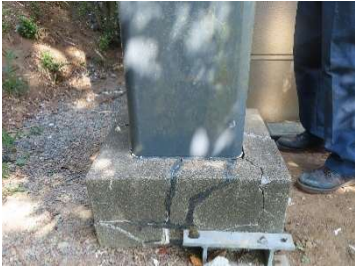
| <p>(d) 平成 28 年熊本地震後の<br/>柱脚部の補修部分</p> | <p>(e) 軒天井の脱落</p> | <p>(f) 軒天井の脱落</p> |

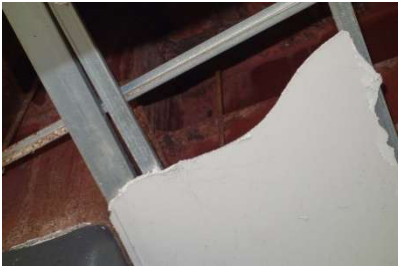
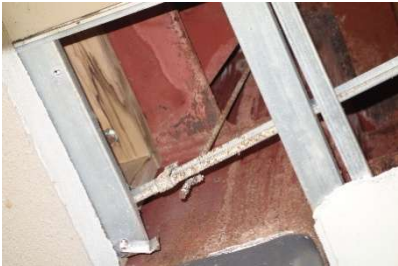
| <p>(g) 軒天井の脱落<br/>(柱梁接合部の損傷は確認され<br/>なかった)</p> | <p>(h) 軒天井の脱落<br/>(柱梁接合部の損傷は確認され<br/>なかった)</p> | |

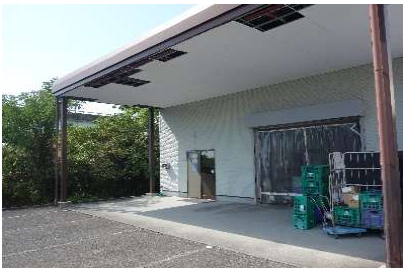
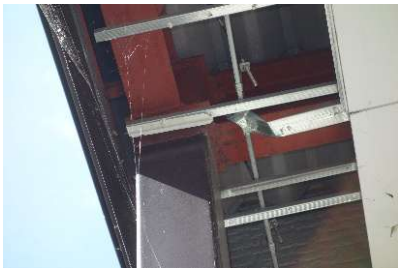
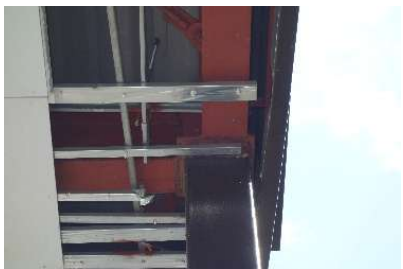
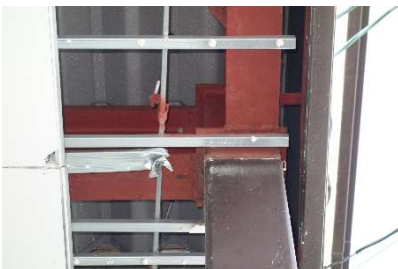
軒天井が脱落しており、柱脚部のコンクリートのひび割れが確認された。柱梁接合部における損傷は確認されなかった。

| (a) 軒天井の脱落 | (b) 軒天井の脱落<br>(柱梁接合部の損傷は確認されなかった) | (c) 柱脚部のコンクリートのひび割れ |
| (d) 軒天井の脱落<br>(柱梁接合部の損傷は確認されなかった) | (e) 軒天井の脱落<br>(柱梁接合部の損傷は確認されなかった) | |

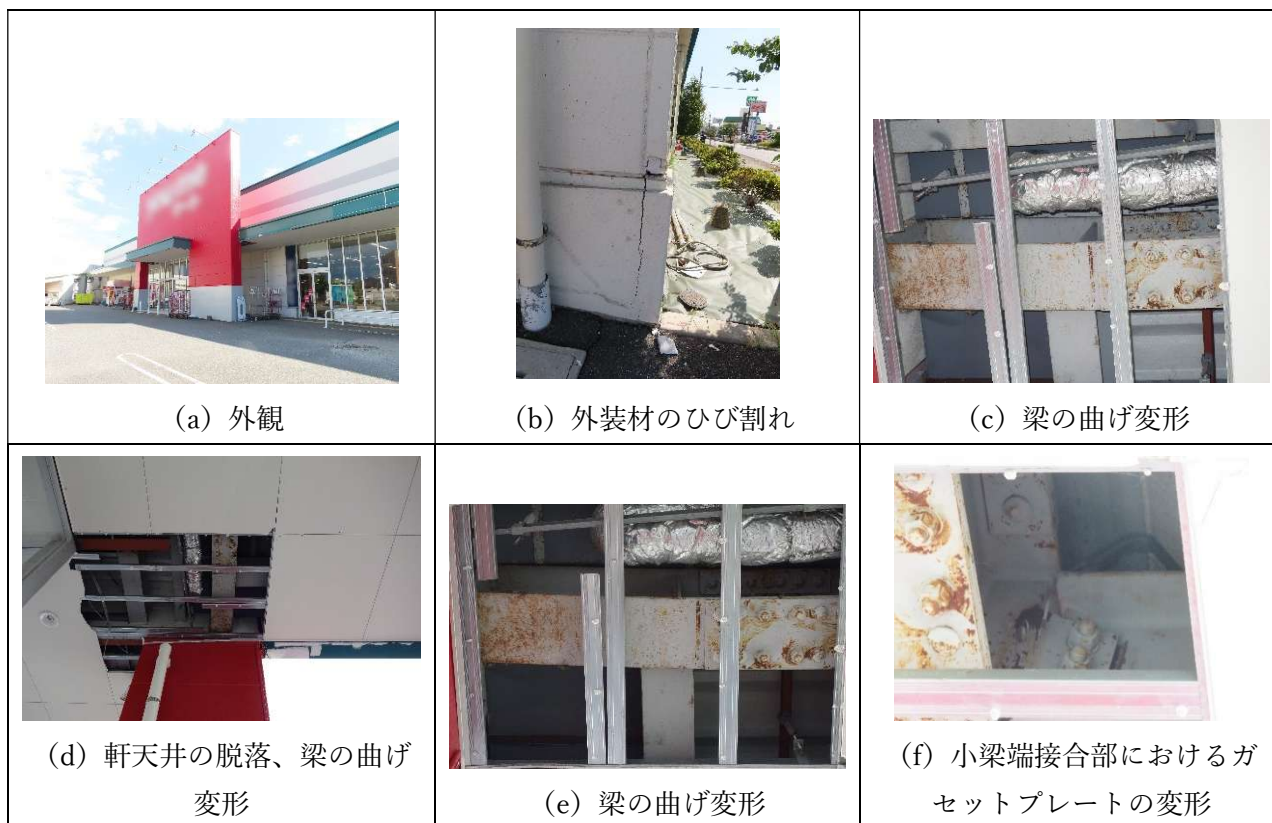
写真 5.2.2 建築物 B02

軒天井が脱落しており、外装材のひび割れが確認された。梁の側方への残留変形が確認された。また、表面のさびの状況から、梁に降伏が生じたものと推定される。さらに、小梁端接合部におけるガセットプレートの曲げ変形が確認された。

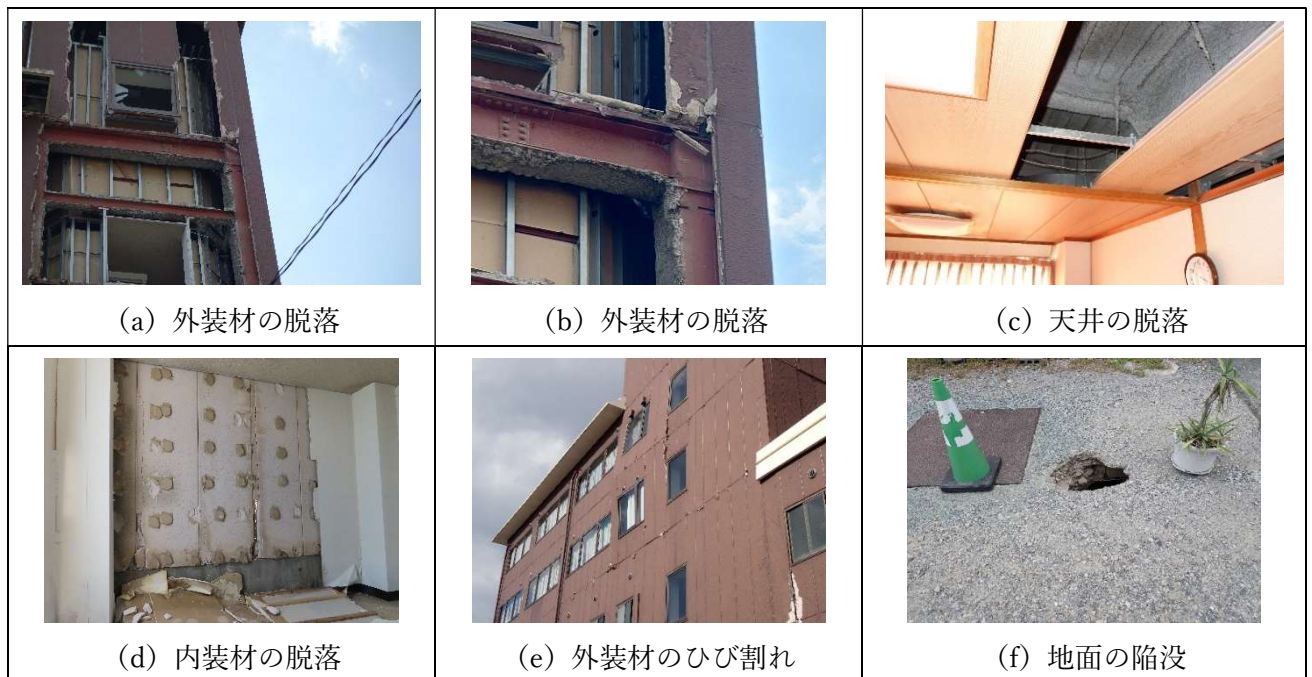
写真 5.2.3 建築物 B03

天井、外装材（縦壁挿入筋構法による ALC パネル）および内装材の脱落が確認された。また、建築物周辺では地面の陥没が確認された。目視調査の範囲では、構造部材の損傷は確認されなかった。

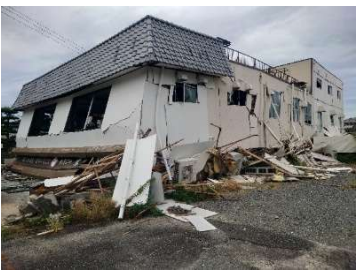
1 階が層崩壊しており、層崩壊に伴う柱脚部の曲げ変形、アンカーボルトの破断を伴う柱脚部の浮き上がりが確認された。ブレースのねじ部および接合部における破断や曲げ変形が確認された。

| (a) 層崩壊 | (b) 層崩壊に伴う柱脚部の曲げ変形 | (c) アンカーボルトの破断を伴う柱脚部の浮き上がり |

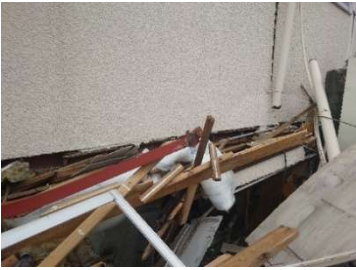
| (d) ブレース端部の破断 | (e) 平鋼ブレースの曲げ変形 | (f) ブレース端部の破断 |

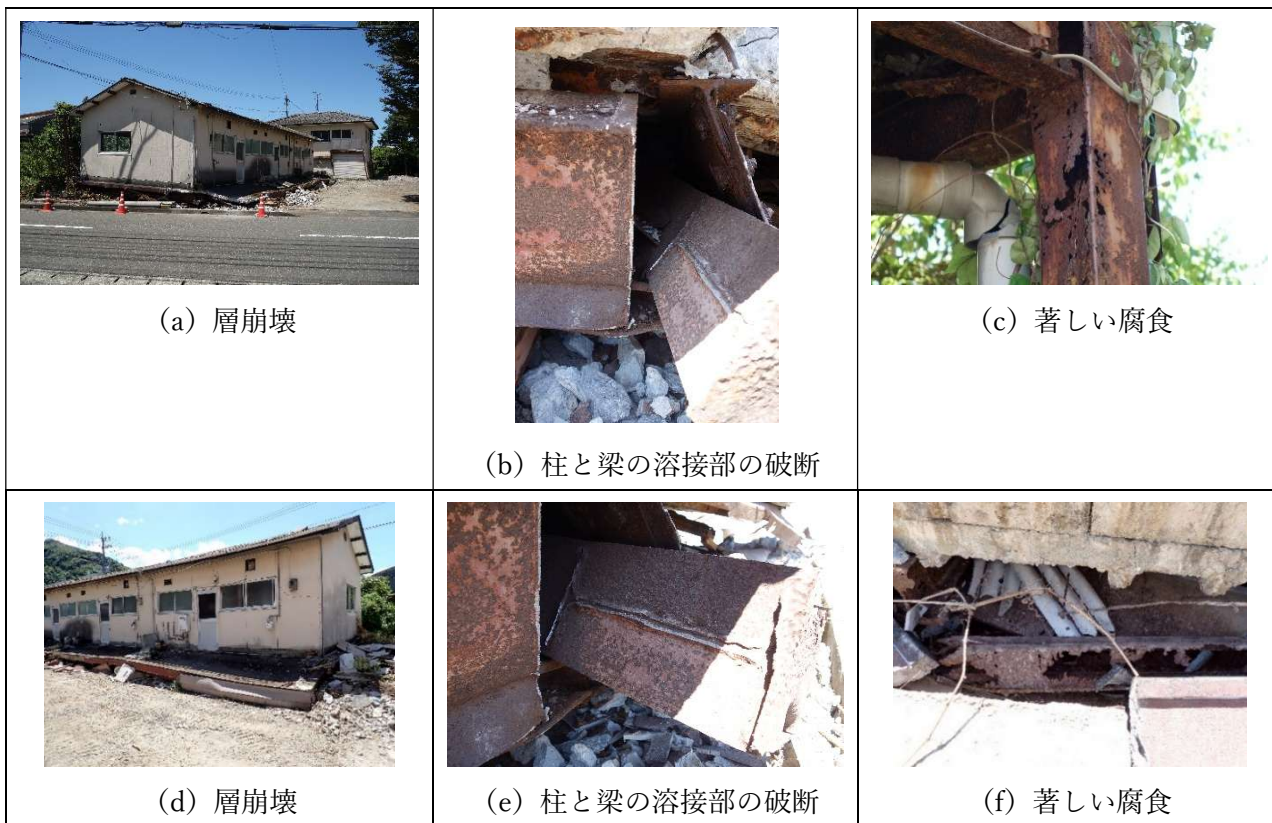
写真 5.3.2 建築物 C02

1 階が層崩壊しており、梁と柱の溶接部での破断、柱の著しい腐食が確認された。

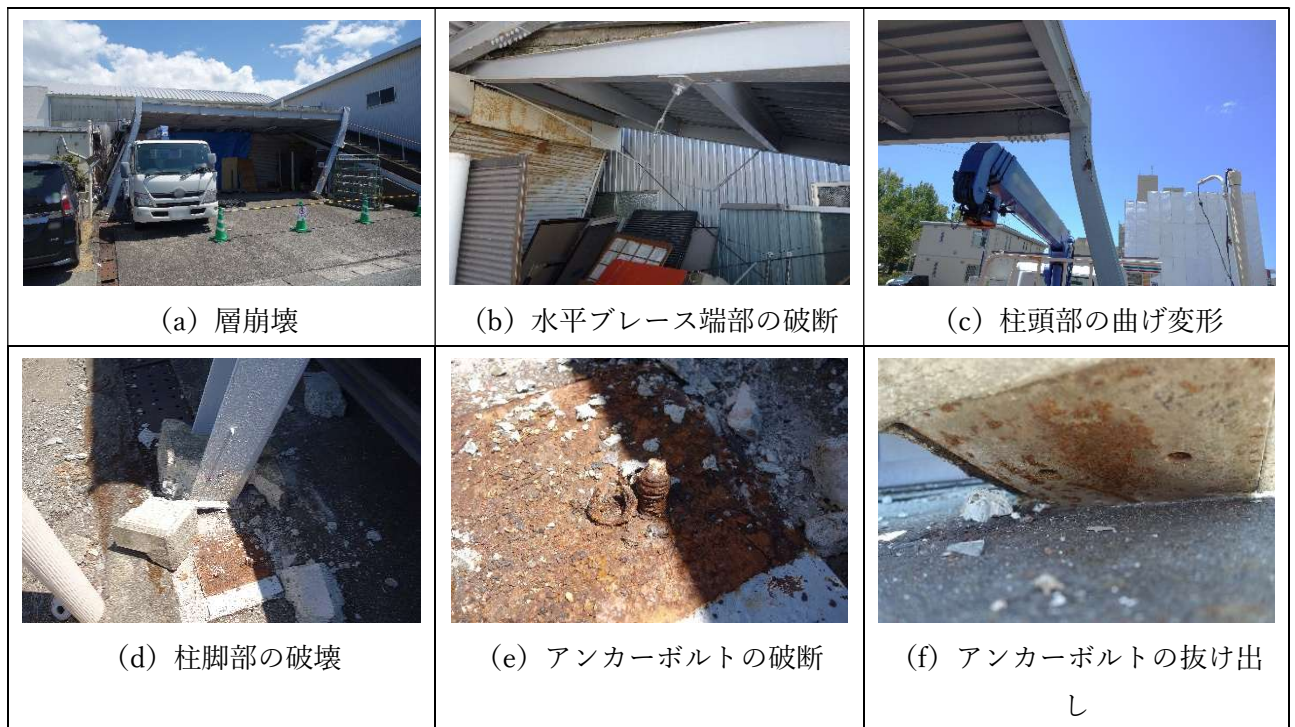
写真 5.3.3 建築物 C03

1 階が層崩壊しており、柱脚部のコンクリートの破壊およびアンカーボルトの破断を伴う柱脚部の移動が確認された。1 階柱の柱頭部の弱軸方向への曲げ変形、水平ブレース端部での破断が確認された。

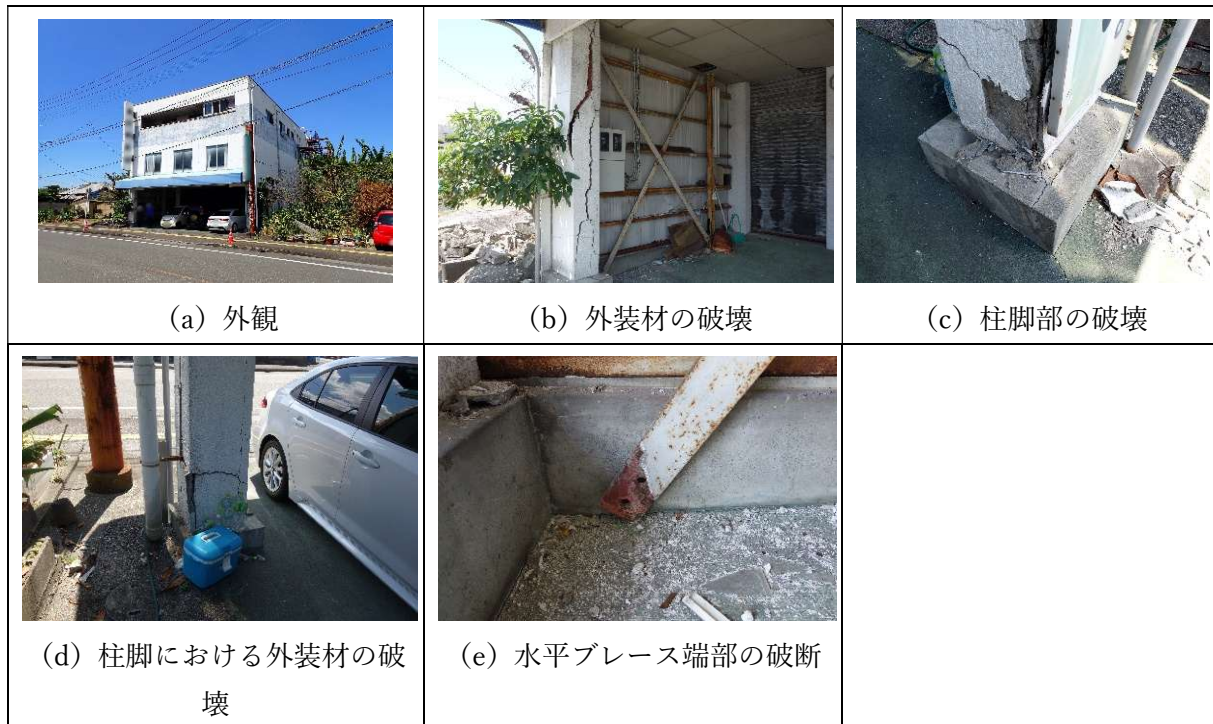
写真 5.3.4 建築物 C04

1 階柱の柱脚部の破壊、水平ブレース端部の破断が確認された。

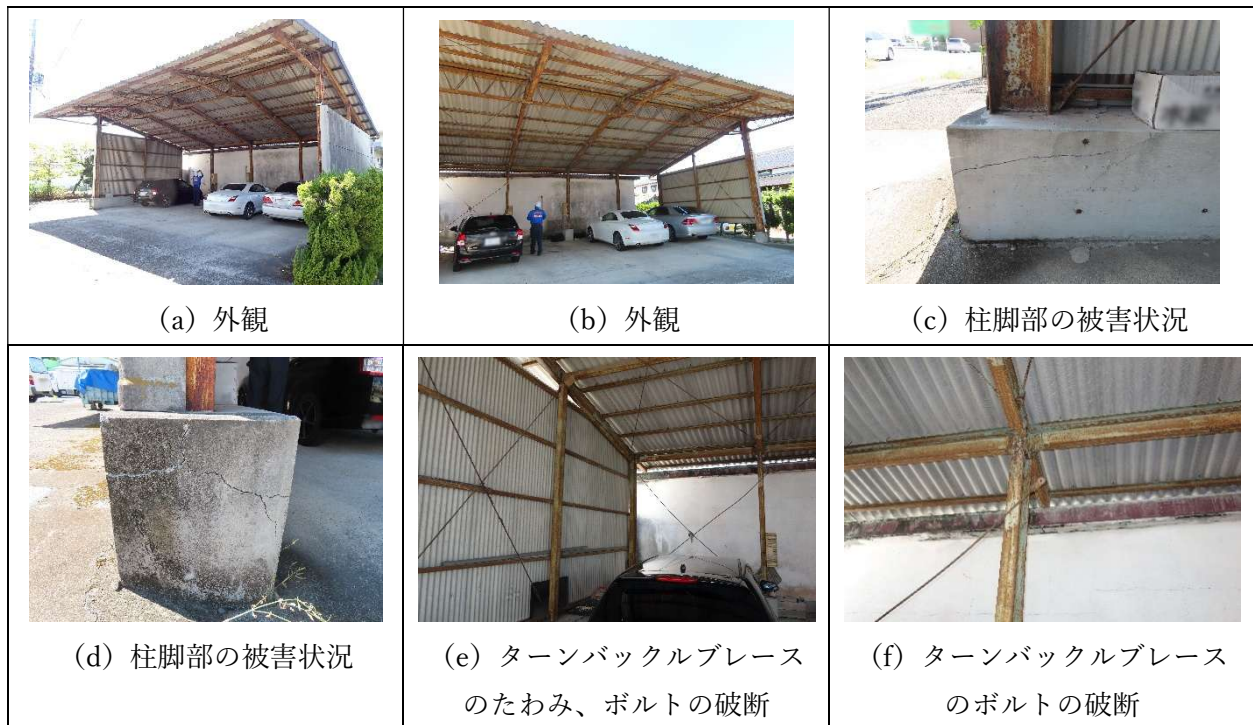
写真 5.4.1 建築物 D01

柱脚部におけるコンクリートのひび割れとターンバックルブレースのたわみおよびボルトの破断が確認された。

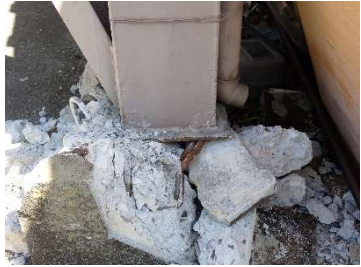
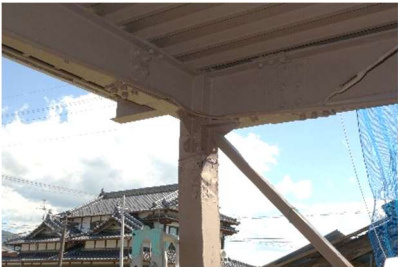
1 階が大きく傾斜しており、柱脚部においてコンクリートが破壊し、アンカーボルトの著しい伸びが確認された。柱頭には塗装の剥離がみられた。また、ブレースが座屈し、柱の溶接部が破断していた。さらに、小梁継手のフランジ側のスプライスプレートが有効断面で破断していた。ウェブ側では塗装の剥離が確認された。大梁継手は片側が溶接されており、溶接と反対側で塗装の剥離が確認された。

| (a) 外観 | (b) 外観 | (c) 柱脚部の被害状況 |
| (d) 柱脚部の被害状況 | (e) ブレースの座屈 | (f) 柱の溶接部の破断 |

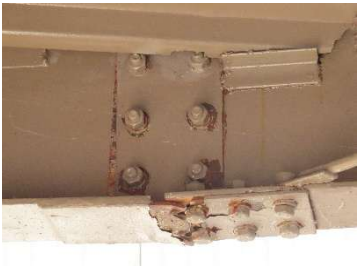
| (g) 小梁継手の塗装の剥離 | (h) 小梁継手の破断 | (i) 大梁継手の塗装の剥離 |

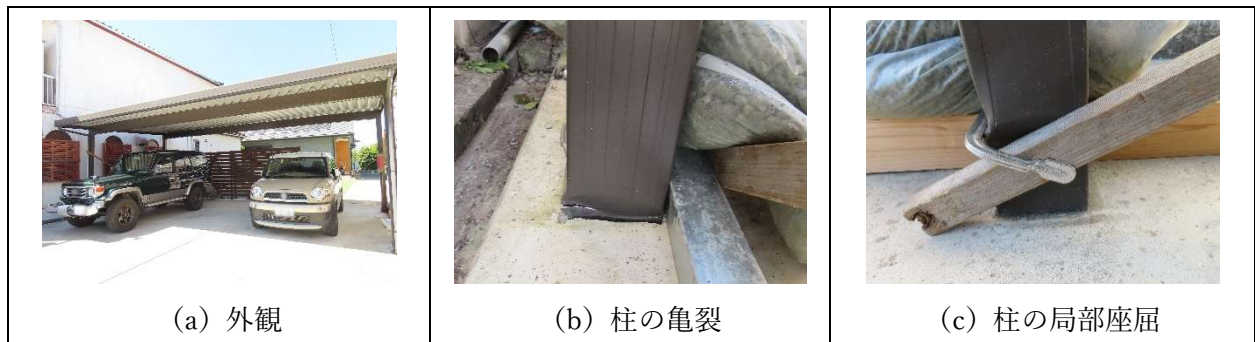
写真 5.4.3 建築物 D03

1階建てのアルミニウム製のカーポートである。柱脚部に大きな亀裂や局部座屈が生じていた。

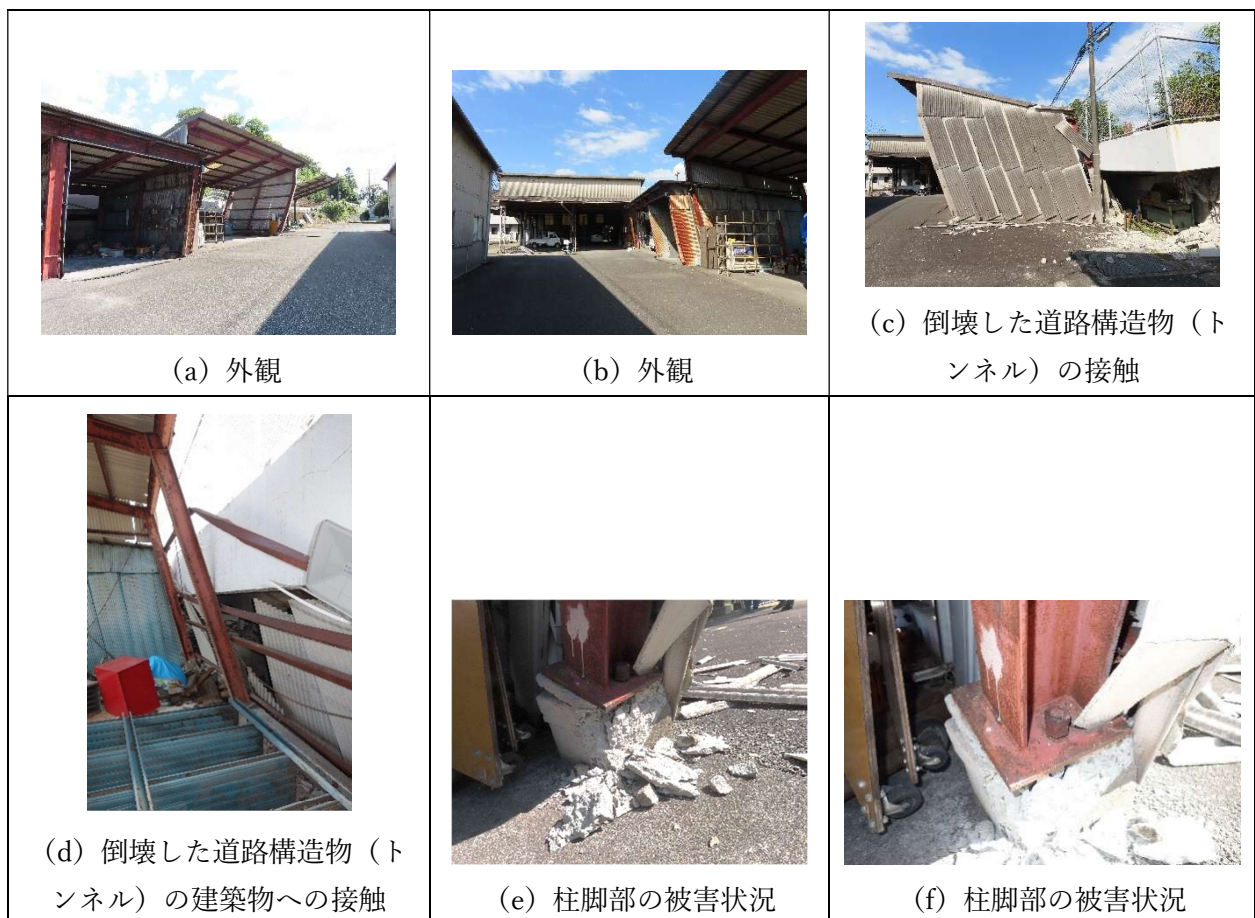
写真 5.4.4 建築物 D04

建築物後方の道路構造物（トンネル）が倒壊し、建築物に接触したことにより、建築物全体が傾斜している。柱脚部のコンクリートが破壊し、アンカーボルトの著しい伸びが確認された。

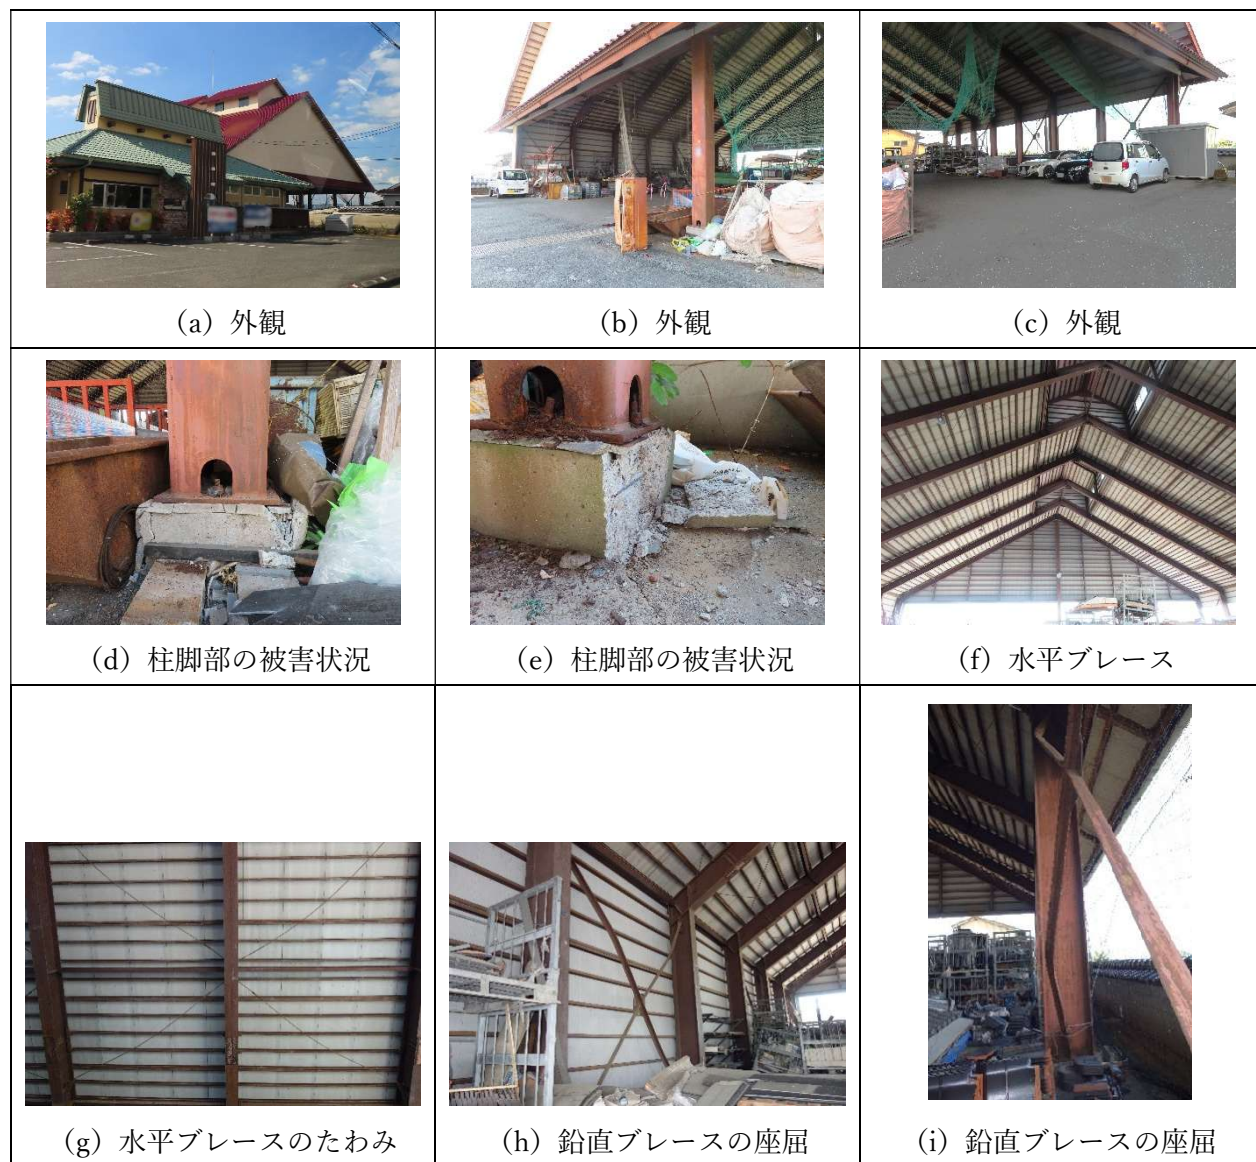
写真 5.5.1 建築物 E01

柱脚部のコンクリートが破壊し、アンカーボルトの著しい伸びが確認された。水平ブレースのたわみ、鉛直ブレースの座屈が確認された。

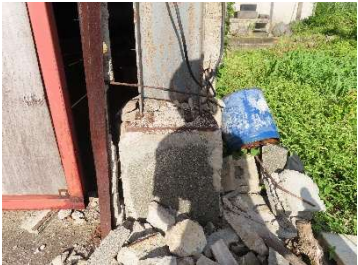
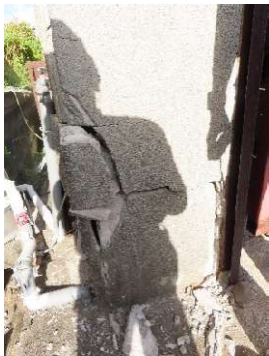
柱脚部のコンクリートが破壊し、アンカーボルトの著しい伸びが確認された。また、ブレース端接合部ボルトの破断も確認された。

| <p>(a) 外観</p> | <p>(b) 外観</p> | <p>(c) 柱脚部の被害状況</p> |
| <p>(d) 柱脚部カバーコンクリートの剥離</p> | <p>(e) 内観</p> | <p>(f) ブレース端接合部ボルトの破断</p> |

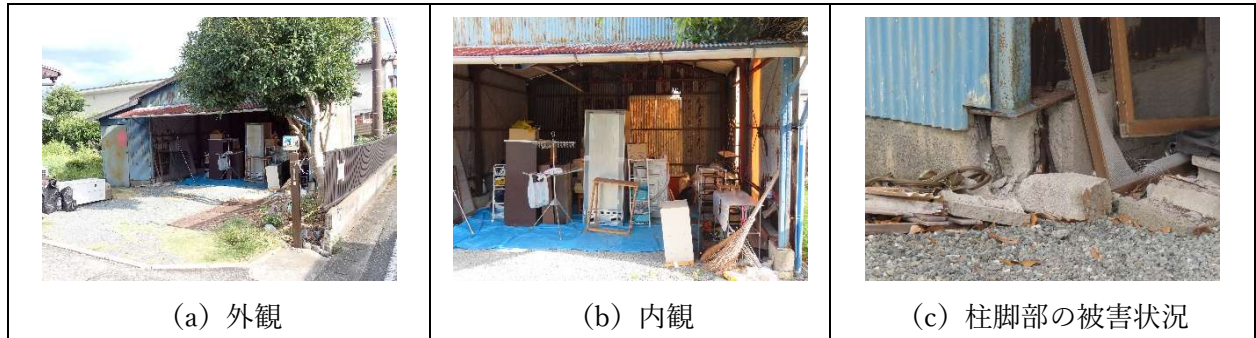
写真 5.5.3 建築物 E03

1 階建ての鉄骨造の倉庫である。構造形式はブレース付きラーメン構造であり、柱および梁にはリップ溝形鋼、ブレースにはターンバックル等が用いられている。柱脚部のコンクリートが破壊し、アンカーボルトの露出が確認された。

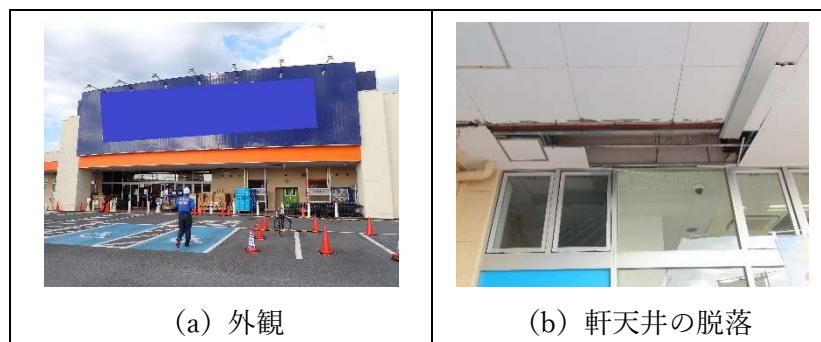
写真 5.5.4 建築物 E04

1 階建ての鉄骨造の店舗である。構造形式はラーメン構造であり、柱には角形鋼管、梁には H 形鋼が用いられている。構造被害は確認されなかった。軒天井の脱落が確認された。
