## 令和 8 年熊本地震による鉄筋コンクリート造建築物等の被害調査報告（速報）

### 1. はじめに

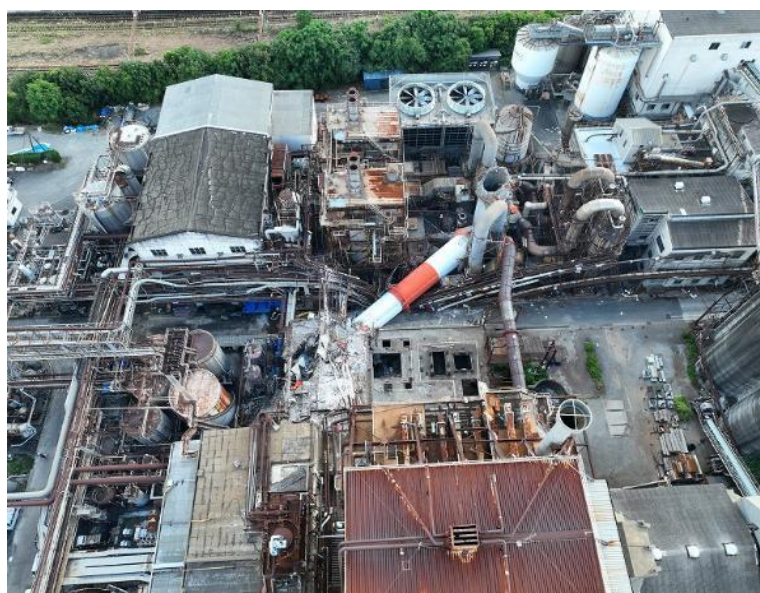
煙突 Y-4（写真 3.2.3-3）は、円筒部分と比べて寸法の大きい基部から数 m 程度の低い位置で破壊しており、その折損部には縦筋や破断した炭素繊維シートが確認できた。残存した煙突内部に隔壁のようなものが確認され、一方、転倒した部分は、折損部のすぐ横に倒れた状態であり、その先は敷地内の 2 階建て事務所の屋上部分に衝突している。

(a) 転倒した煙突周辺の状態

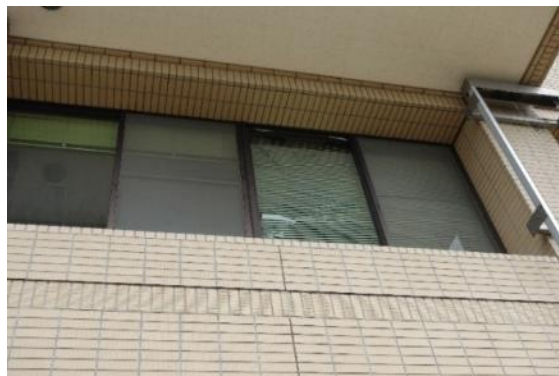
本建築物は3階建てのRC造の庁舎である。構造部材の損傷は外観からは確認されなかったが、地盤変状（写真 3.2.5-2）等が理由と考えられる周囲の損傷（写真 3.2.5-3～3.2.5-5）や外周手摺のずれ（写真 3.2.5-6）、窓下にある壁のせん断ひび割れ（写真 3.2.5-7）、棚の転倒による窓ガラスの割れ（写真 3.2.5-8）が確認された。

写真 3.2.5-8 窓の割れ（柵の転倒による）

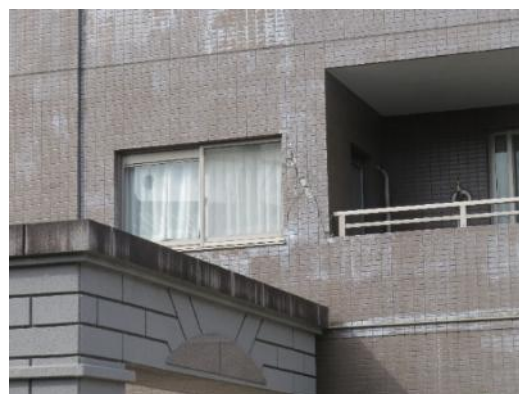
本建築物は 10 階建ての RC 造の共同住宅である。構造部材の損傷は外観からは確認されなかったが、非構造壁にはひび割れが生じており（写真 3.2.22-2）、上層階において Exp.J の変形も確認された（写真 3.2.22-3）。

写真 3.2.22-2 非構造壁のせん断ひび割れ等の被害

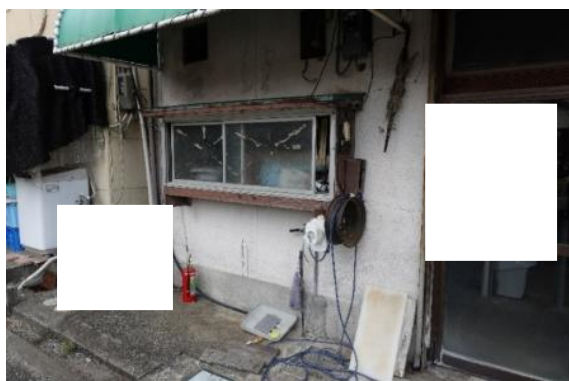
本建築物は2階建てのRC造と思われる店舗兼住宅である。柱のカバーコンクリートの剥落(写真 3.2.47-2)や窓開口周りの非構造壁のひび割れ(写真 3.2.47-3)等が確認できた。露出した鉄筋を確認したところ著しく腐食していた。

写真 3.2.47-3 窓開口周りの非構造壁のひび割れ

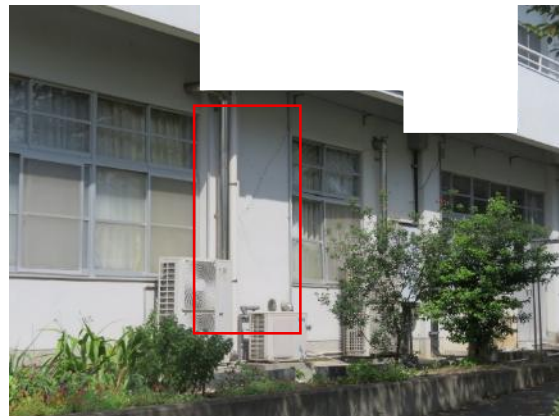
本建築物はいずれも地上 2 階建ての RC 造の校舎である。校舎 UK-4 では 2 階の非構造壁（写真 3.4.4-2）に、校舎 UK-5 では 1 階の非構造壁や柱（写真 3.4.4-5～3.4.4-6）において、せん断ひび割れが確認された。

写真 3.4.4-6 1 階の柱、非構造壁の  
せん断ひび割れ（写真の赤囲位置）（UK-5）
