建築物の地震被害について

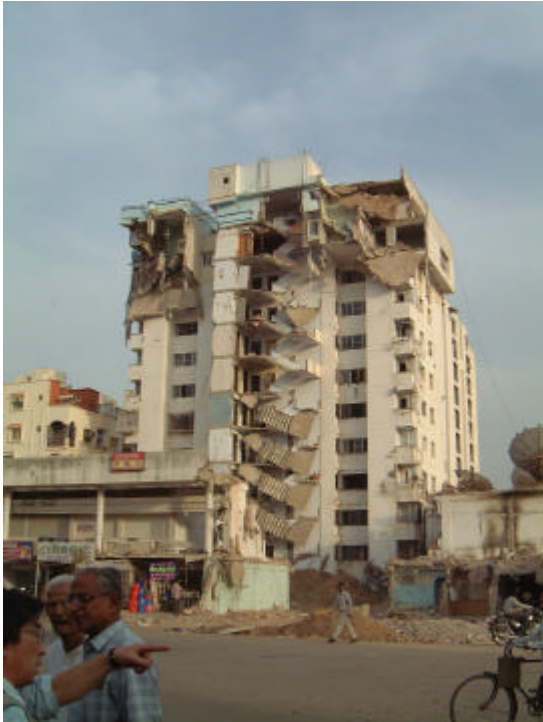
震源地から 300 km 離れた大都市アーメダバードでは、12 階程度の集合住宅 (ラーメンで設計されていると思われるが、非構造壁? の組積壁が 2 階以上存在することによりピロティ形式となっている) が、1 階のピロティ部分が破壊することにより上層階が崩壊したと推定される被害がある。2 棟は調査した。ルーキー大学の ARYA 先生がその補強案 (1 階に壁を増設する等) を検討している。

写真 1 建物の手前部分が完全に崩壊した集合住宅 (1 階がピロティ形式)

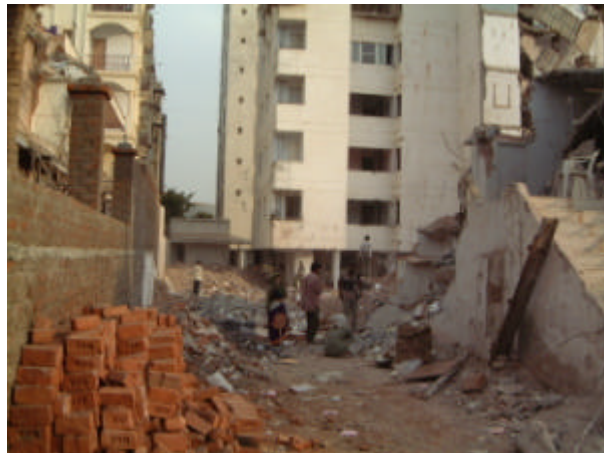
写真 2 ピロティ部分

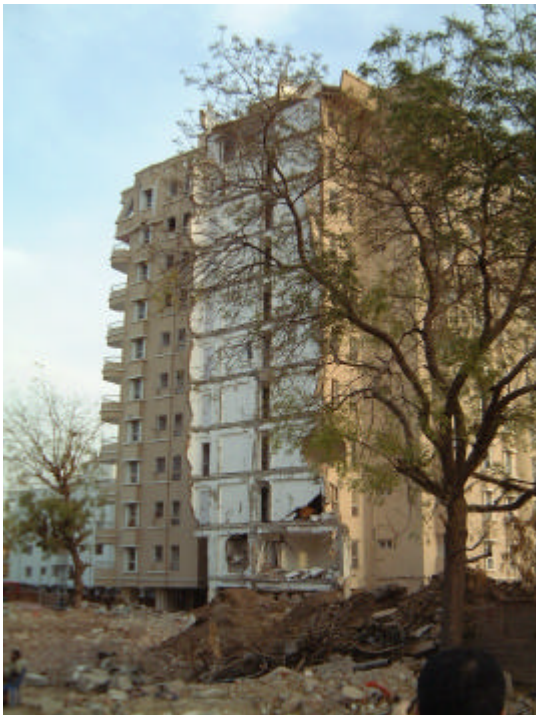
写真 3 建物の手前部分が完全に崩壊した集合住宅 (1 階がピロティ形式)

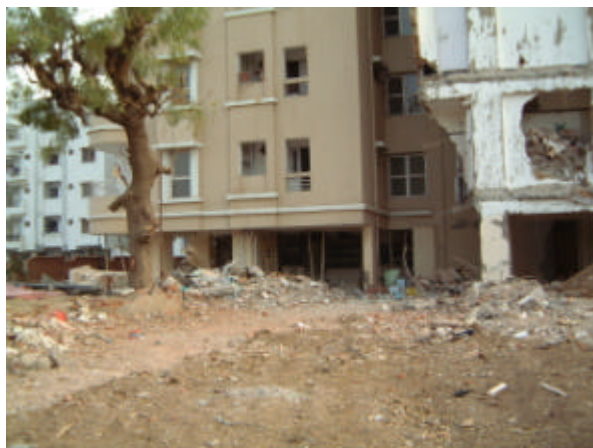
写真 4 ピロティ部分

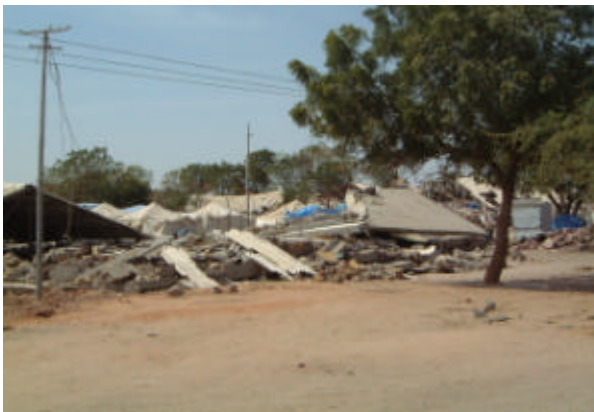
写真7 Bhachau での被害  
（低層住宅がほぼ全壊していた。）

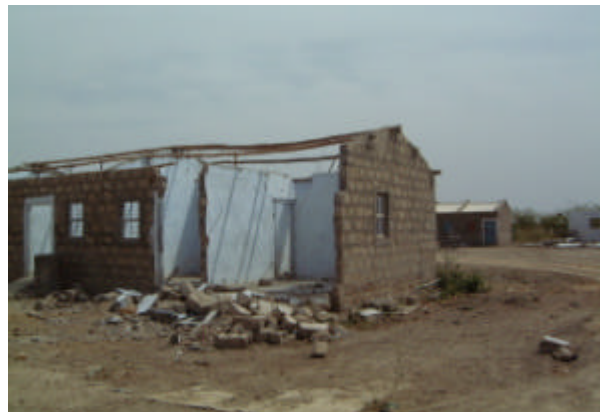
写真8 比較的新しい組積造の被害  
壁が面外方向に倒れている。

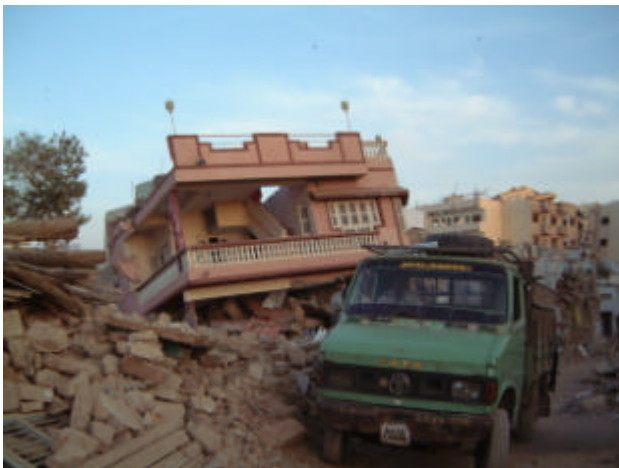
写真9 Bhuj 旧市街地での被害  
（組積造の崩壊）

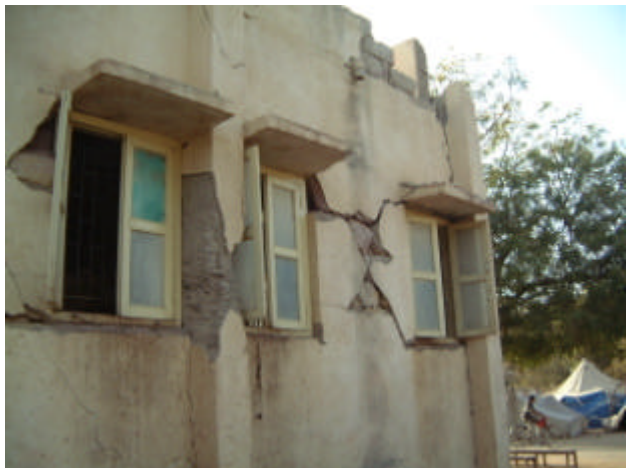
写真10 Anjar の病院の被害  
柱はRC造、壁は組積造

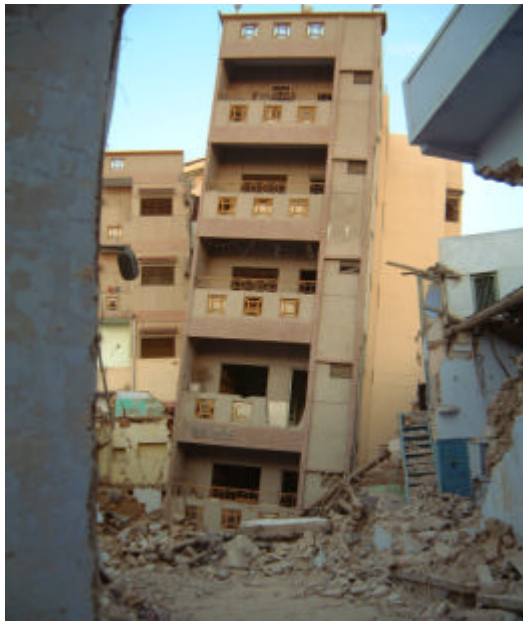
写真 1 1 Bhuj 旧市街地での R C 造建物の被害  
大きく傾斜している。ピロティかは不明

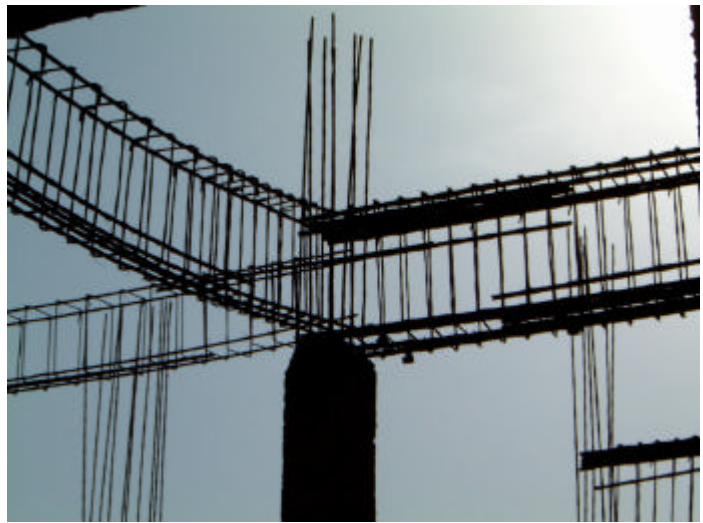
低層の住宅（多くは切り出した石や穴のないコンクリートブロックの組積造、学校・病院（組積造または鉄筋コンクリートの柱・梁＋組積造））が大きな被害を受けている。よく見られる被害である。工事現場でみた鉄筋コンクリート部分の梁主筋は柱梁接合部に十分な定着を行っていないようである。ブジは丘陵地にあり、地盤はよいと聞いた。

写真 1 2 Bhuj 市の施工現場での配筋状況  
梁配筋が柱梁接合部に十分に定着されていない。

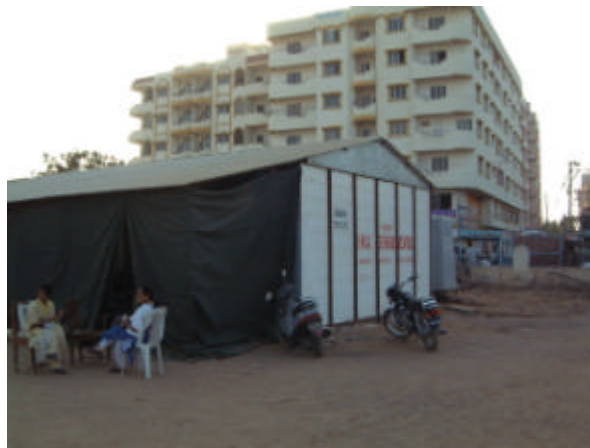
写真 1 3 Bhuj 総合病院(倒壊)の仮設施設  
(妻面 6 m、天井高 3 m、天井・天井裏あり、床は 30cm × 30cm のコンクリート平板敷詰め)

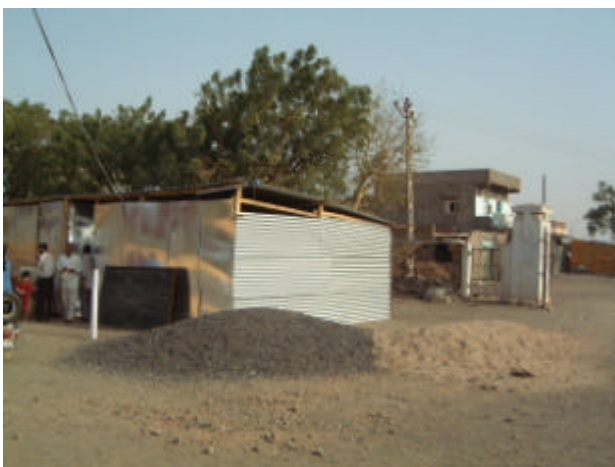
写真 1 4 Anjar での学校仮設施設(職員室、物置)  
木造で構造体をつくり、トタン板で屋根と  
壁を作っている。床は土間。

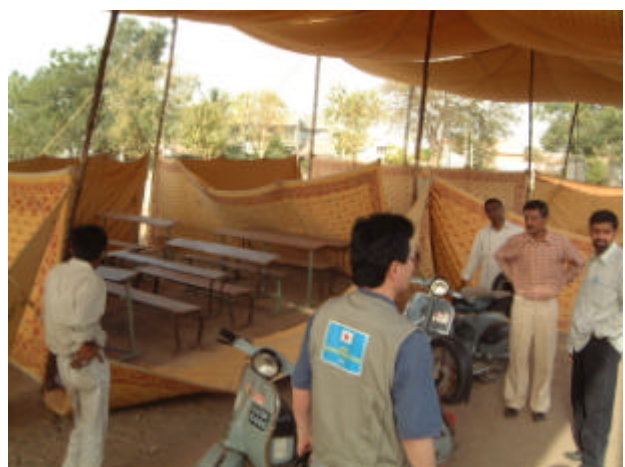
写真 1 5 Anjar での学校仮設施設(教室)  
幕を張っただけのもの。床は土間。
