平成 14 年 7 月 26 日  
独立行政法人建築研究所

## 群馬県境町で発生した突風による建築物等の被害について

構造研究グループ 喜々津 仁密  
企画部 奥田 泰雄  
材料研究グループ 伊藤 弘

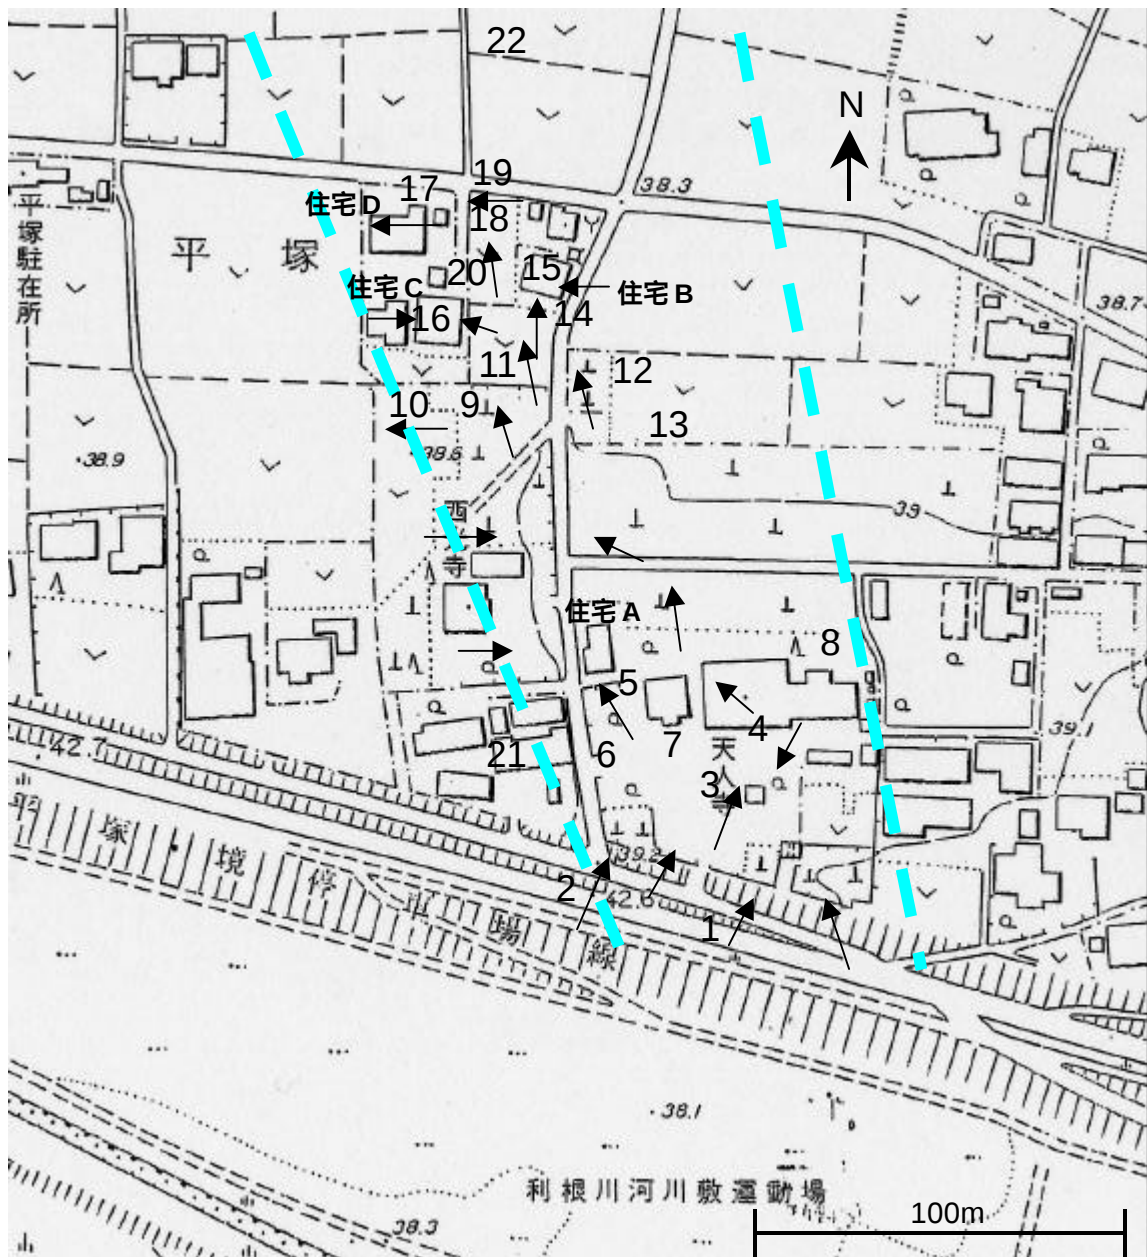
図2 群馬県境町平塚地区の風向分布図

平塚地区の建築物の被害状況や墓石等の転倒状況から推定した風向分布を示し、全半壊した建築物と無被害であるか又は被害が軽微な建築物との間に点線で境界線を示した。図中の番号は、後掲の写真番号の地点と対応する。

本文に掲げた群馬県境町平塚地区の風向分布図をみると、局部的に南からの方向以外の突風が吹いた跡がみられるが全体的には南からの突風による被害が多くみられる。また、幅 100m 程度の直線状に被害が分布していることや風向が一方ではないこと等から、この突風は竜巻によりもたらされたと判断できる。なお、境町で突風が発生した時点で、同町は台風 6 号の中心から台風の進行方向に向かって概ね 300km 前方に位置しているが、これは過去に日本で報告された竜巻の発生地点と台風の中心との位置関係<sup>1</sup>と同様の傾向を示す。

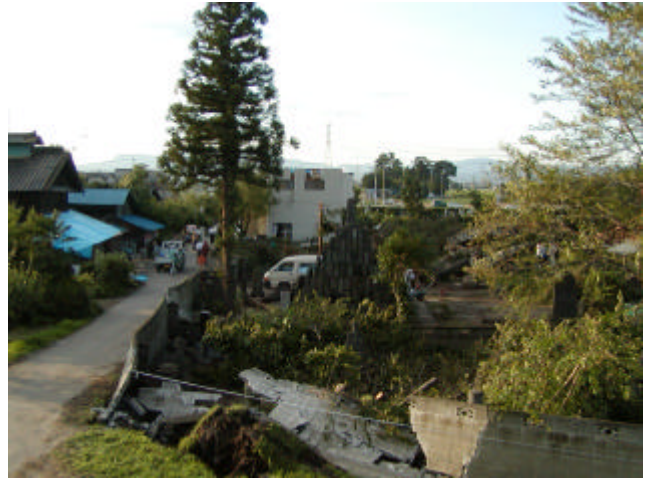
写真2 倒木(南からみる)  
倒れなかった樹木も点在している。

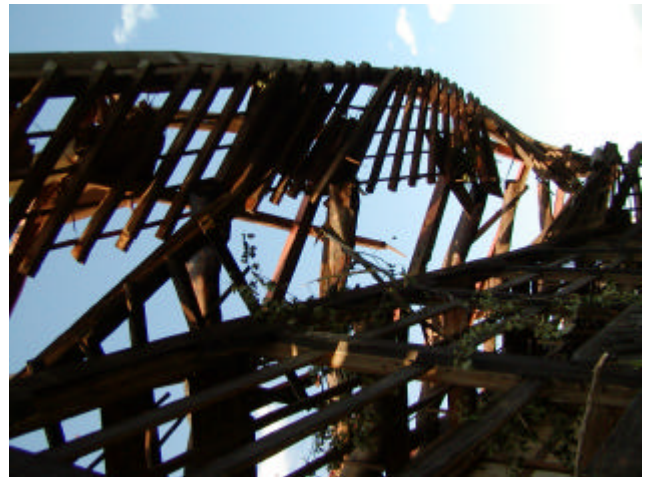
写真4 天人寺  
一部鉄骨を用いた小屋組の損傷。

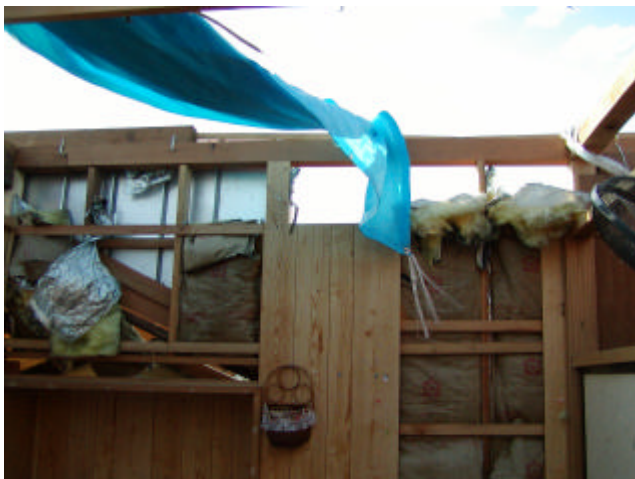
写真5 住宅A室内(南からみる)  
在来軸組工法による住宅の小屋組が飛散。

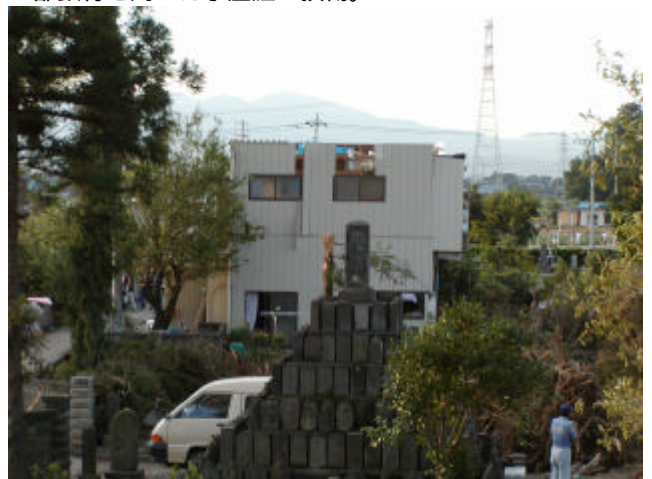
写真6 住宅A外観(南からみる)  
南面壁面の損傷。2 階南面の窓ガラスは破損しておらず、1 階も右側の窓ガラスが破損しただけであった。この住宅は 2 棟続いて屋根が吹き飛ばされ、出口に駐車していた自家用車が北に約 10m 突風により移動した。

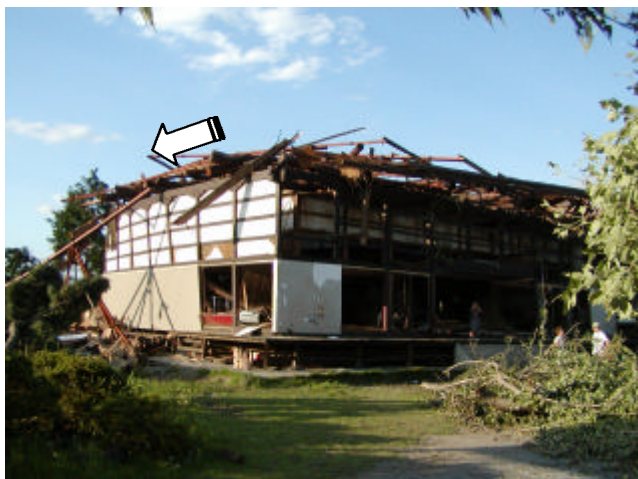
写真7 天人寺外觀(南西からみる)  
小屋組の崩壊及び外装材の飛散。柱が北側へ傾斜。

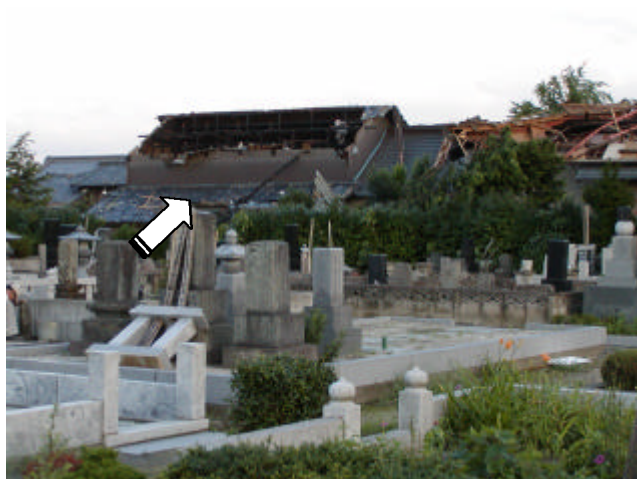
写真8 天人寺外觀(北からみる)  
北側屋根面の外装材の飛散。南側屋根面には瓦が残っている  
(写真1参照)。

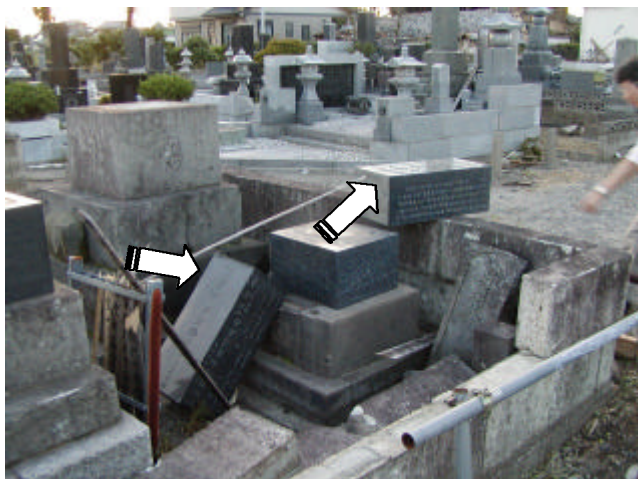
写真9 墓石の転倒(南東からみる)

次に、実際に転倒した墓石及び折れ曲がった標識から、風速の推定を試みた。形状等を測定した墓石の諸元は下記のとおりである（外観は写真 9、10、12、13 参照）。

：静止摩擦係数 である。それぞれ算定式から求めた結果、推定風速  $U$  は下記のとおりとなり、場所にもよるが 50～70m/s の結果となった。

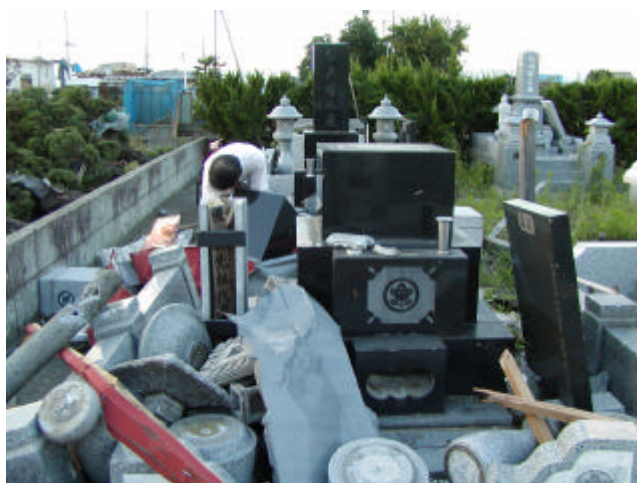
写真12 墓石の転倒  
一部天人寺からの飛散物がみられる。

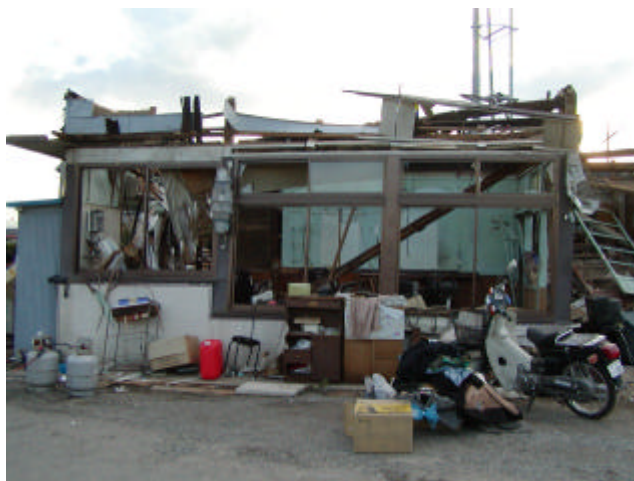
写真 14 住宅 B 外観(東からみる)  
在来軸組工法による住宅の小屋組が飛散。

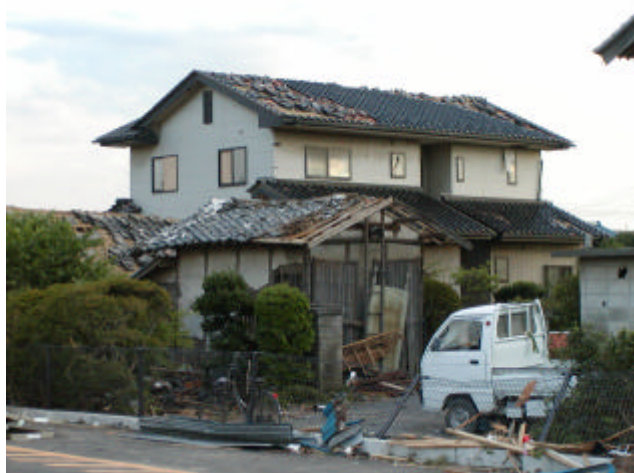
写真 16 住宅 C 外観(東からみる)  
東西両方向からの屋根面外装材の剥離及び飛散がみられる。  
ただし、外周部の外装材だけは飛ばされていない。

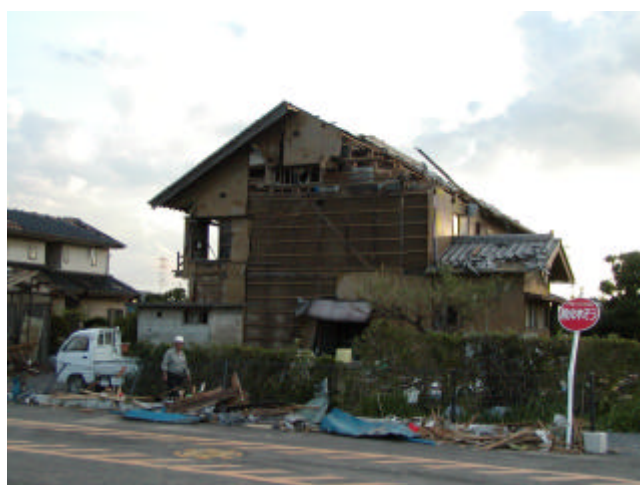
写真 17 住宅 D 外観(東からみる)  
東側妻面及び軒部の外装材の飛散。

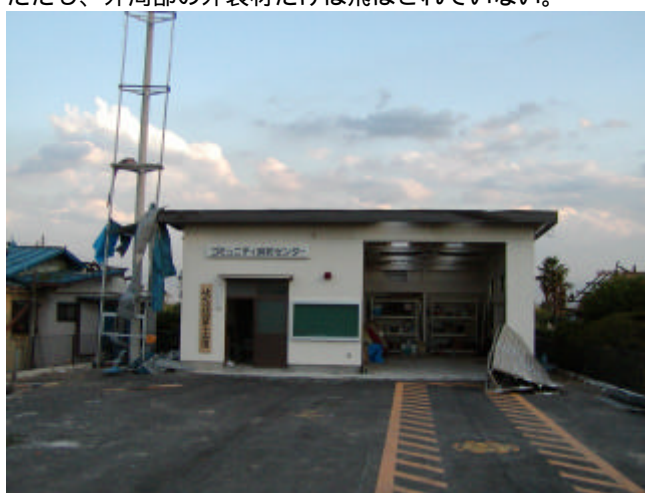
写真 18 消防センター外観(北からみる)  
開口部のシャッターの破損。

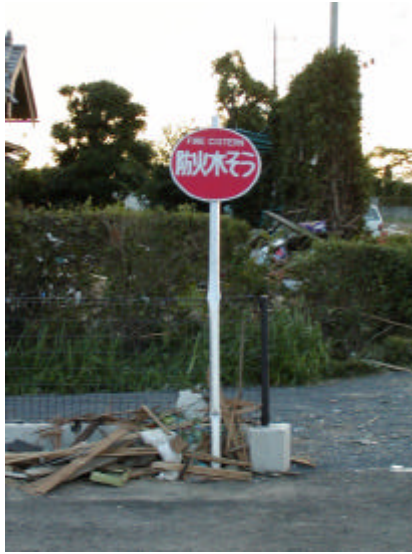
写真 19 標識の折れ曲がり(東からみる)

一方、折れ曲がった円形の標識の諸元は下記の通りである（外観は写真 19 参照）。

標識を支持する柱の材質は、JIS G3444(一般構造用炭素鋼管) - 1994 に定める STK490 とし、降伏点は  $315\text{N/mm}^2$  とした。また、寸法は同規格の付表 1 に定める外径 60.5mm、厚さ 2.3mm としたので、断面係数は  $5.90\text{cm}^3$  となる。

(4)式により求めた結果、推定風速は47.8m/sとなる。

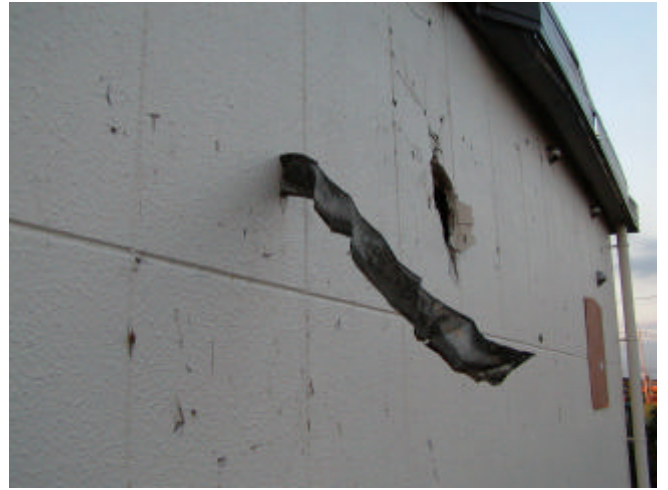
写真 20 消防センター壁面(南からみる)  
ALC パネルの壁材に飛散物が突き刺さっている。

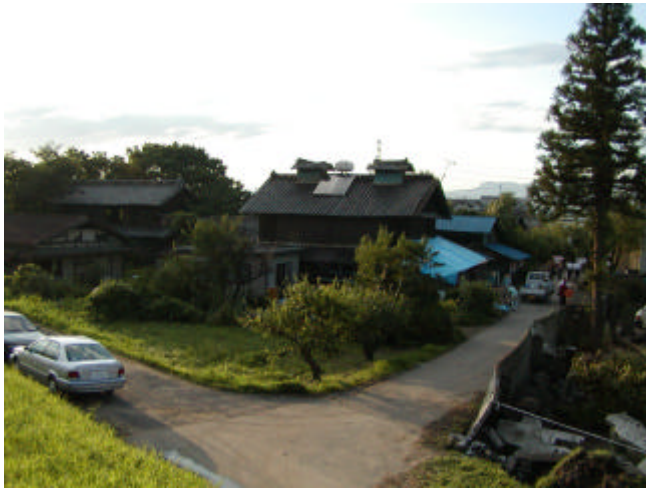
写真 21 天人寺西側の住宅(南からみる)  
一部屋根が損傷しているが、建築物の倒壊/崩壊には至っていない。

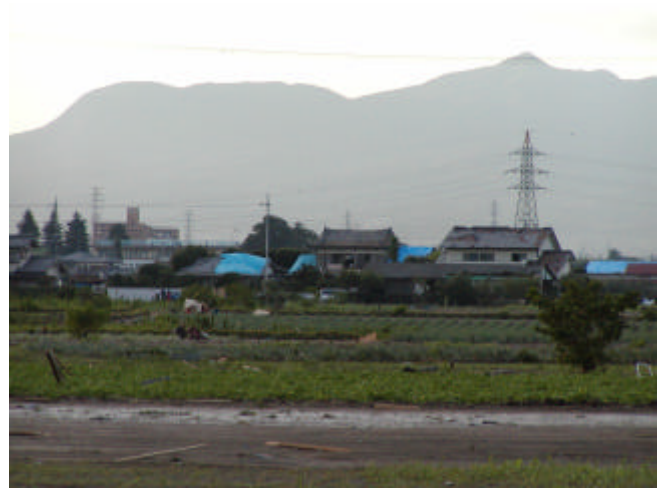
写真 22 畑(南側からみる)  
畑の中には多くの飛散物が散見され、遠方の住宅の外装材被害もみられる。
