平成20年11月14日

2008年中国四川大地震における建築物被害と復興状況に関する調査報告について

2008年中国四川大地震における建築物被害と復興状況に関する調査報告

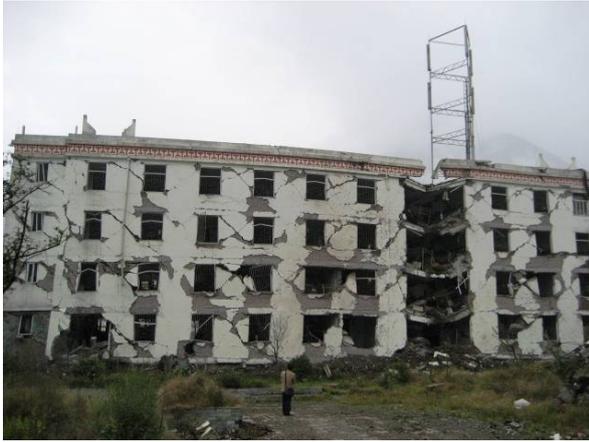
写真1 1階が完全に崩壊した5階建ての
学生寮（映秀）

写真1～2は、建築物の1階が破壊し2階以上の部分が落階する（もしくは、落階しそうになっている）被害形式である。組積造建築物に特徴的に見られる被害形式であり、日本ではあまり見られない。一方、写真3は、鉄筋コンクリート造の下階壁抜け部分（いわゆるピロティ）で1階の柱が大きく損傷した例であり、同様な被害は日本のこれまでの地震被害でも比較的多く見られた。このような破壊を防止するためには、壁の量や柱・梁の断面を大きくして層の抵抗力を高める方法等が考えられる。それらの効果は実験等によって調べた後に、適切に設計に反映させることが肝要である。このような実験技術や設計への反映方法に関しては、日本の多くの経験を技術移転することが可能であろう。

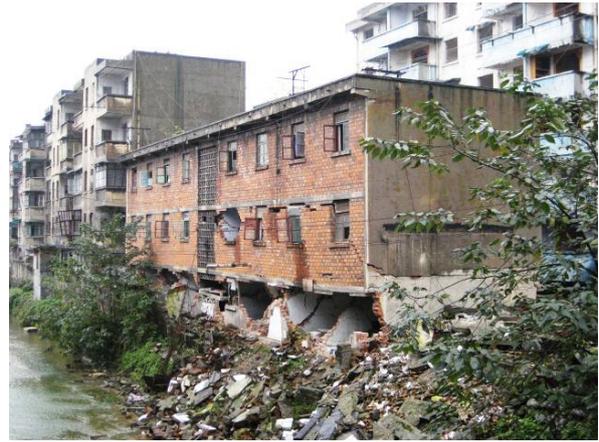
写真2 1階が大きく破壊された組積造（漢旺）

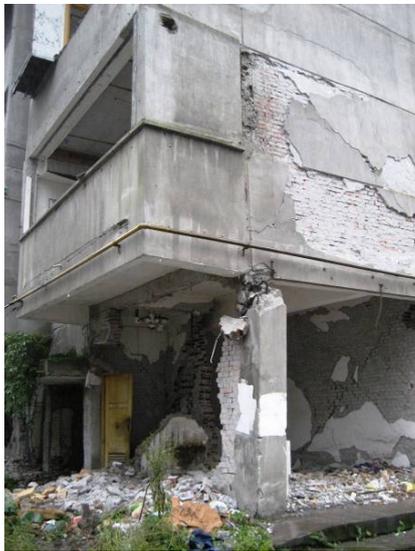
写真3 下階壁抜け部分で大きく
損傷した1階の柱（都江堰）

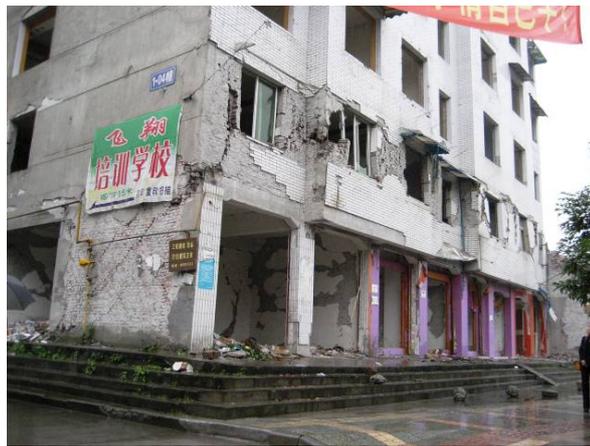
写真4 2階に被害が集中した建築物（都江堰）

写真4は、1階は比較的健全であるが、2階に破壊が集中している被害形式である。これは、1階が鉄筋コンクリートフレーム構造で2階以上が枠組み組積造であるが、1階の鉄筋コンクリート造柱に比べ、2階の枠柱の断面が極端に小さくなっているために、相対的に桁行方向の2階の耐力が小さくなり、2階に被害が集中したものと考えられる。日本ではこのような構造形式が無いことから、これと同様な被害は見られないが、鉄骨鉄筋コンクリート造から鉄筋コンクリート造へ構造が切り替わる階に被害が集中した事例は、兵庫県南部地震等で見られている。

このような被害を防止するためには、1階と2階の応力伝達を実験等によって調べ、その結果を適切に設計へ反映させる必要がある。(1)と同様に、日本の経験を活かすことが出来る分野である。

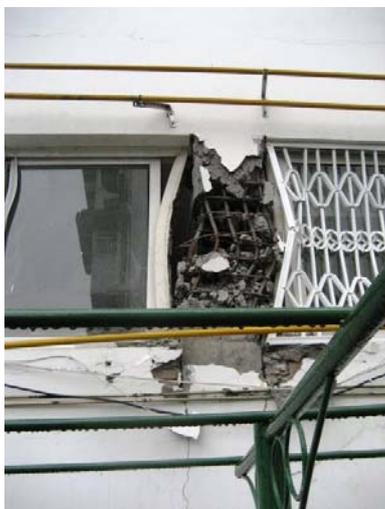
写真5は、長さが短い柱が斜めひび割れを伴って脆性的に壊れる被害形式（せん断破壊）で、1968年の十勝沖地震以降日本でも多く見られた破壊形式である。多くの柱にせん断破壊が生じると、落階が生じる危険性もある。

写真5 短柱のせん断破壊 (都江堰)

この破壊を防止するために、日本では耐震スリットを設ける方法やせん断補強筋を多く配して柱のせん断耐力を向上させる方法が一般的であり、また、耐震補強としては鋼板や炭素繊維シートによるせん断補強など様々な方法が開発されている。このような技術の移転は被害の軽減に有効であろう。

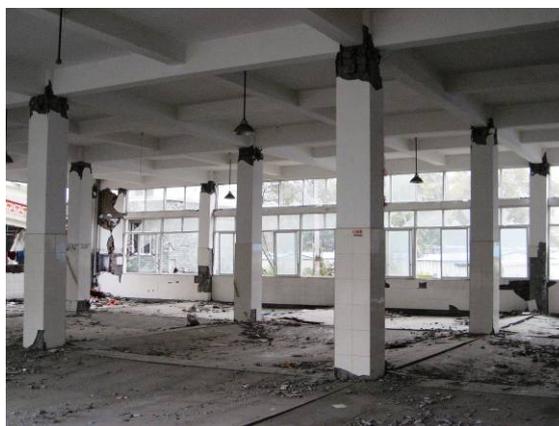
写真6 柱頭・柱脚の曲げ破壊 (映秀)

写真6は、柱の頭部および脚部で曲げ破壊し、鉄筋の座屈やコンクリートの圧壊等が見られる破壊で、最終的にはその階で倒壊する危険性がある。一般には、柱は梁よりも強く設計し、梁が変形して地震エネルギーを吸収する抵抗機構が推奨されているが、そのような **strong column weak beam** の考え方に基づく設計を徹底していく必要がある。日本でも、1995年の兵庫県南部地震において同様な被害例が見られたことから、設計方法の見直しが行われた。このような経験が、技術協力にも有効であると思われる。

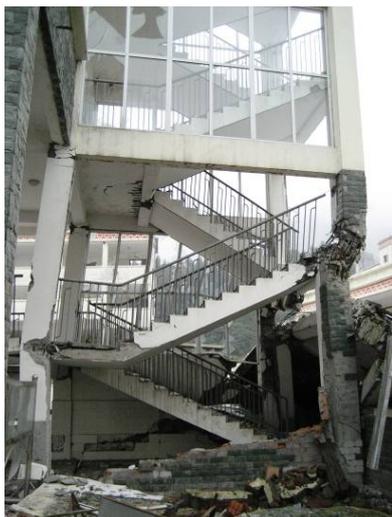
写真7は階段が取り付く柱の破壊であり、特に短柱となった柱の部分では、大きな強制変形を受けるために「(4) 柱頭・柱脚の曲げ破壊」が生じ易くなり、また、大きなせん断力が作用することにより「(3) 短柱のせん断破壊」も生じ易い。これらに起因する損傷が進むと、落階につながることも考えられるが、階段は避難に不可欠であることから適切な対策が望まれる。日本では、階段に鉄筋コンクリート造の壁が取り付け、それに地震力を負担させることも良く行われているが、このような日本の設計方法を紹介することも被害の防止には有効であろう。

写真7 階段が取り付く柱の破壊
(映秀)

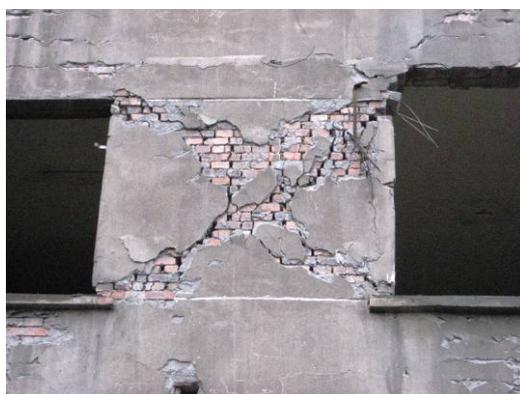
写真8は、組積造の壁のせん断破壊であるが、このような破壊は比較的小さな変形で生じやすい。しかしながら、この破壊が生じたとしても柱やはりなどの構造部材が健全であれば、建築物の耐震性能はほとんど低下していないと考えられることから、脱落の危険性を除けばこのような被害は一般には許容されよう。ただし、地震以降の建築物の機能性が求められる場合には、非構造部材の損傷も適切に制御していく必要があるが、そのための設計方法については、日本でも研究途中の課題である。

写真8 組積造による非構造壁のせん断破壊
(都江堰)
