建築研究所 第7回専門紙記者懇談会

5月6日につくば市で発生した竜巻による 建築物の被害について

竜巻被害の概要

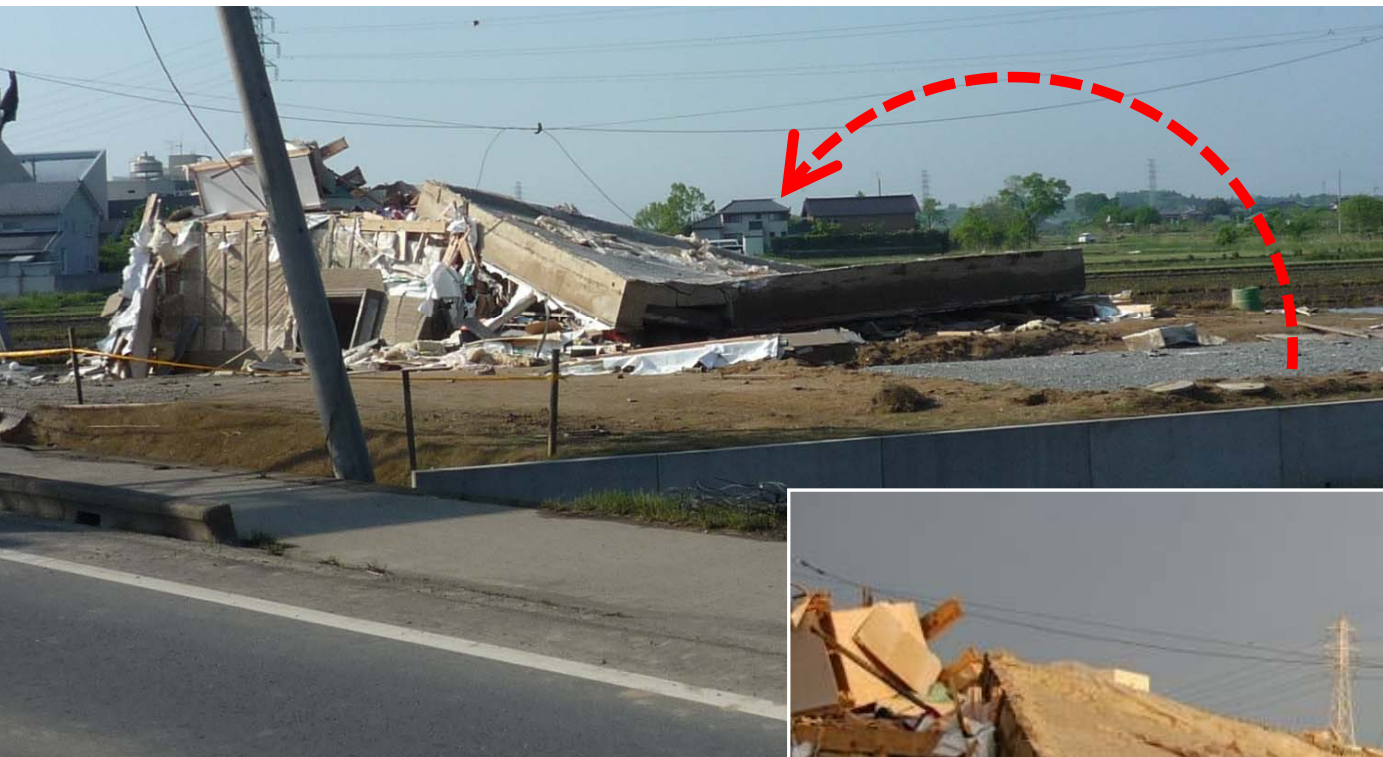
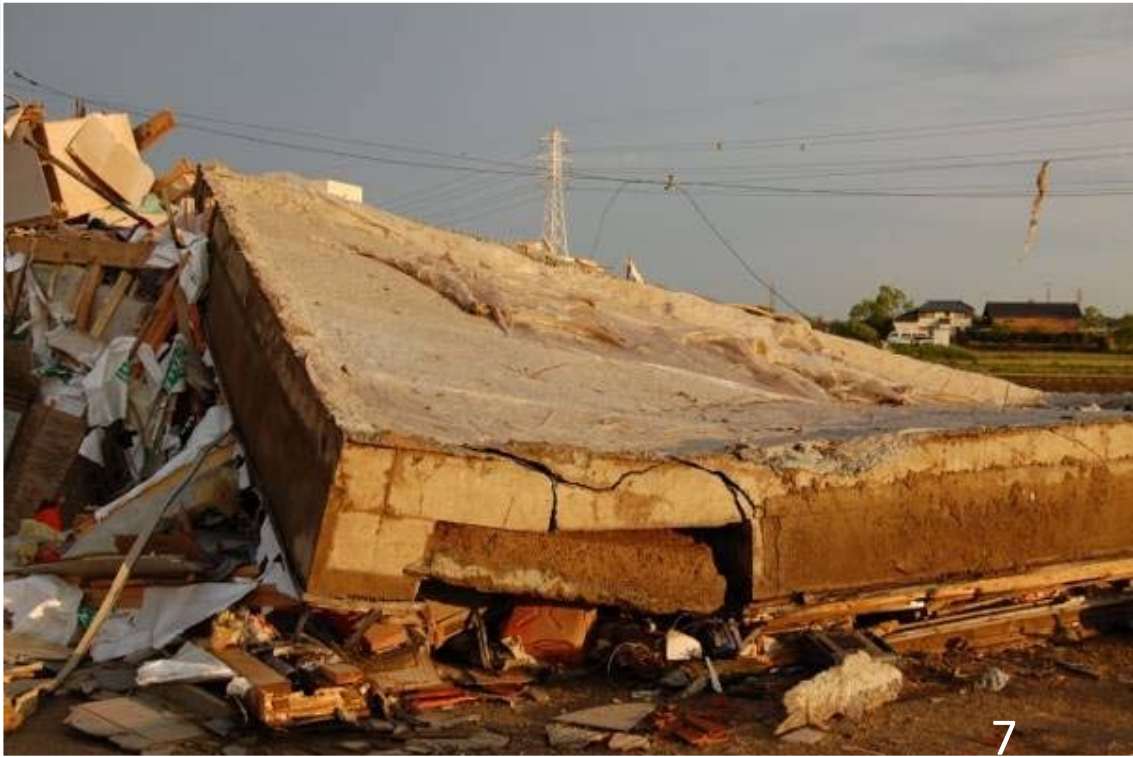
主な被害形態 (①木造建築物の転倒)

べた基礎の底面が地盤から離れ、上部構造とともに完全に裏返しになっていた。過去の建研/国総研の被害調査ではみられなかった被害形態である。

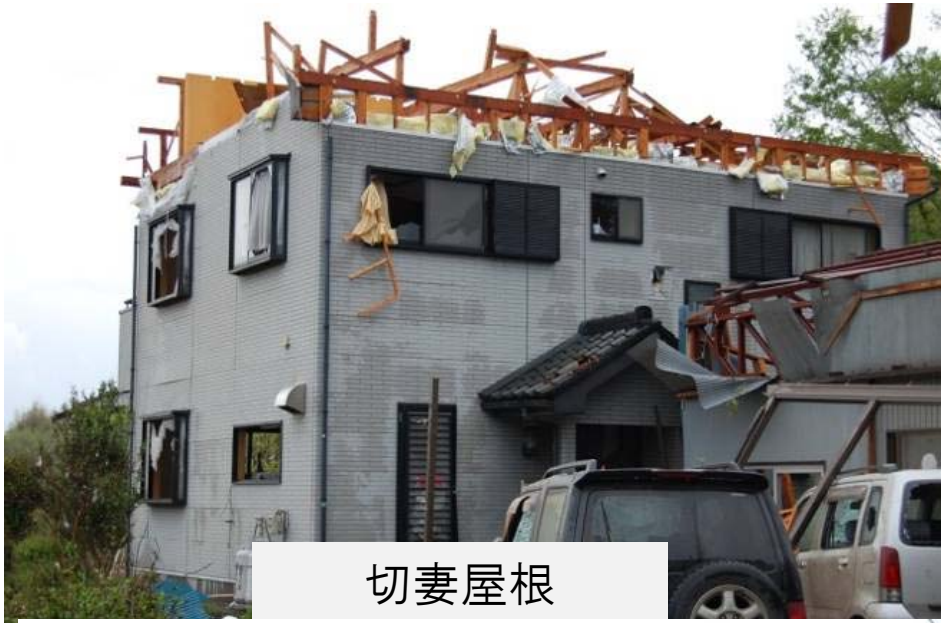
切妻屋根

木造小屋組の破壊・飛散は竜巻による典型的な被害形態であり、今回の調査でも多く確認された。

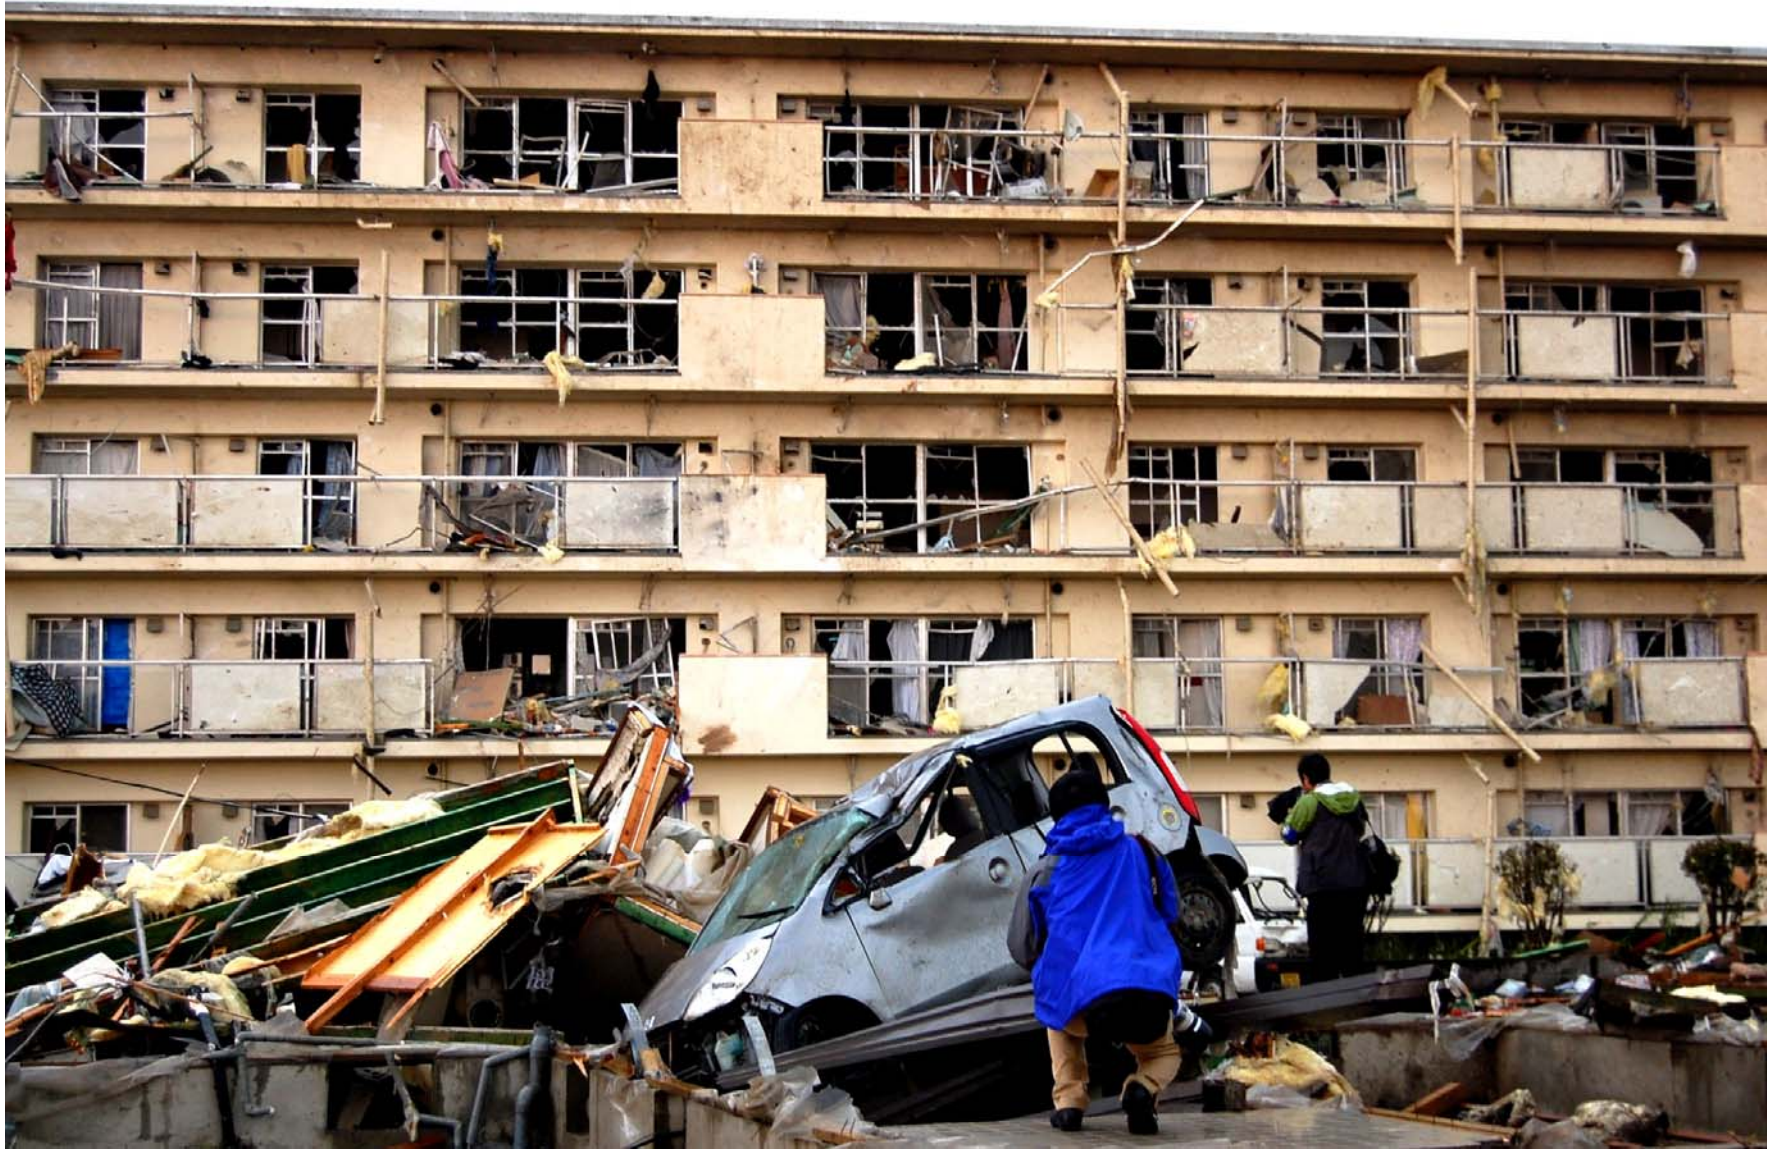
主な被害形態 (③RC造建築物の開口部・建具の損壊)

5階建て集合住宅の南側の窓ガラス、サッシの枠、ベランダの手すり等が損壊した。9

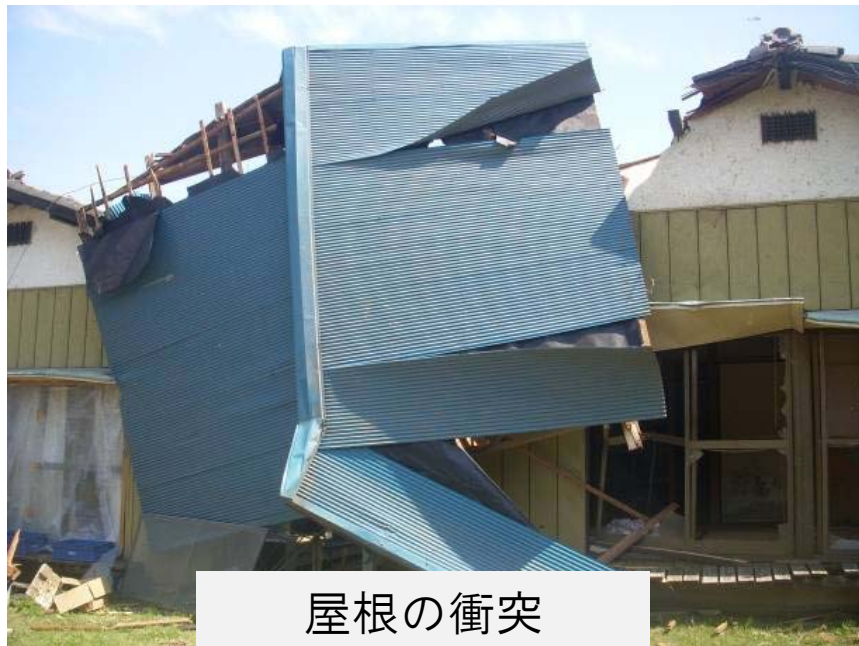
屋根の衝突

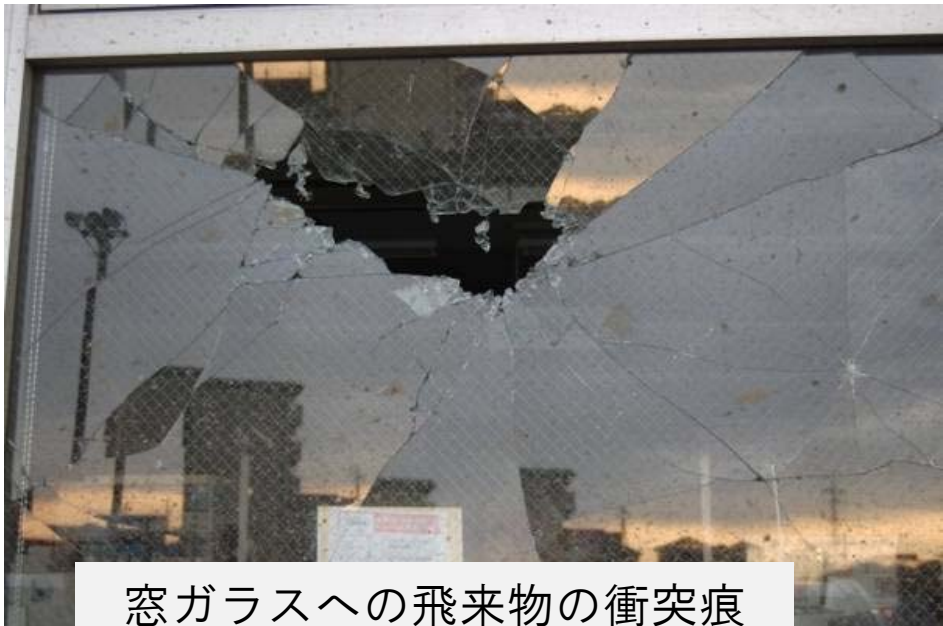
窓ガラスへの飛来物の衝突痕

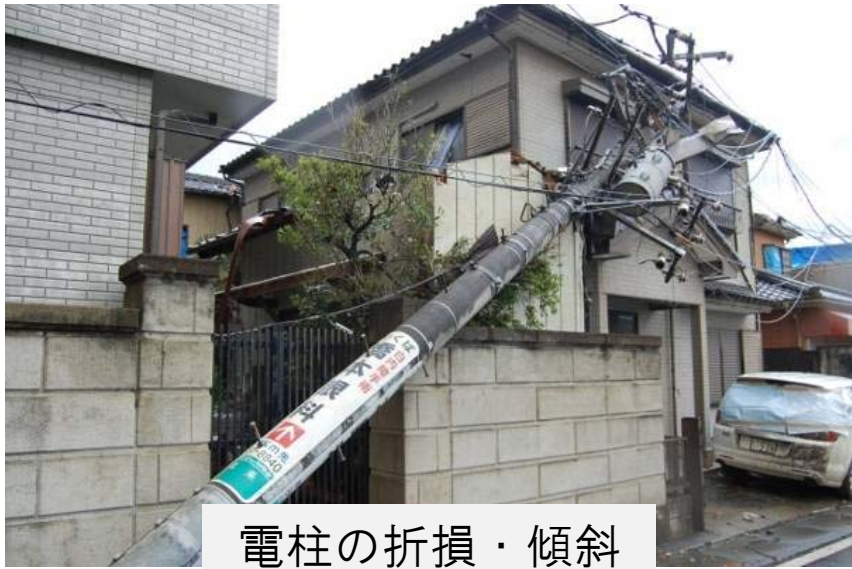
電柱の折損・傾斜

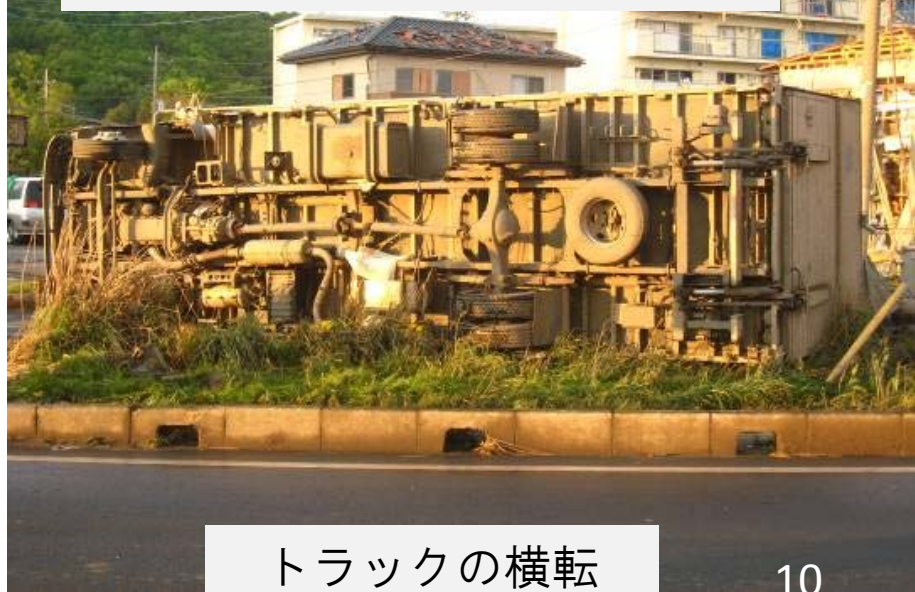
トラックの横転

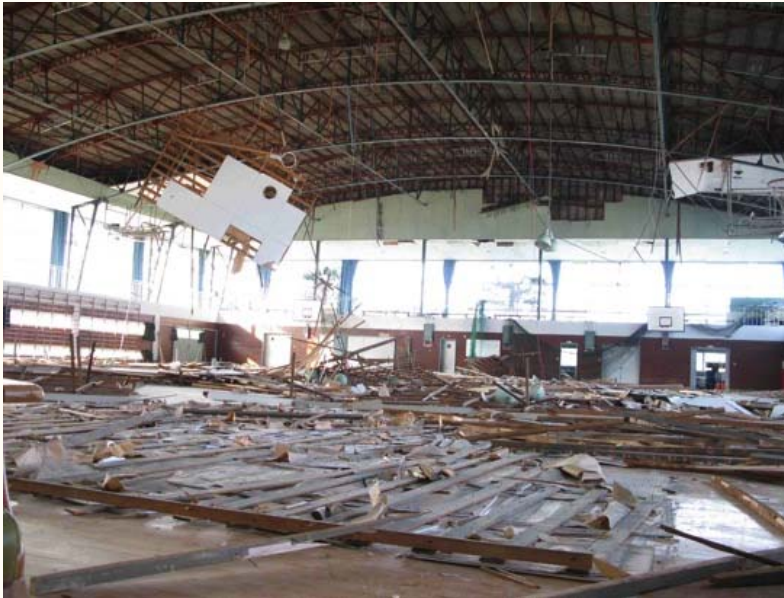
写真5.3-5 天井(木下地)、照明の落下

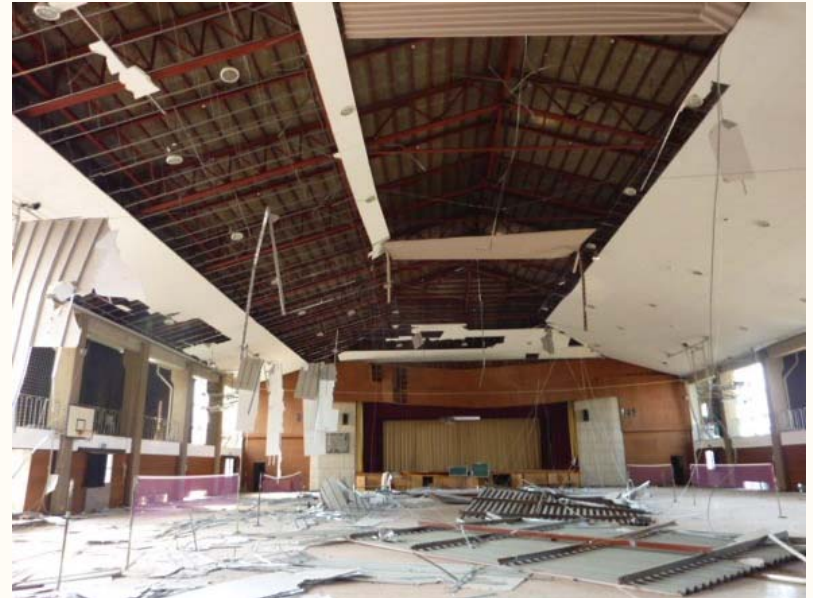
写真5.3-6 天井(在来工法)の落下

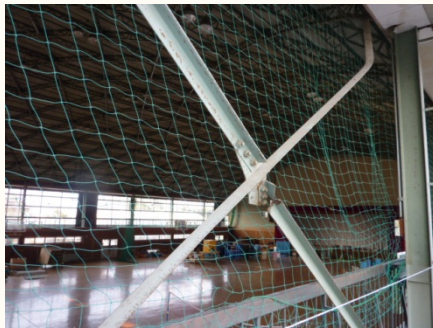
写真5.3-1 ブレース材の座屈と接合部破断

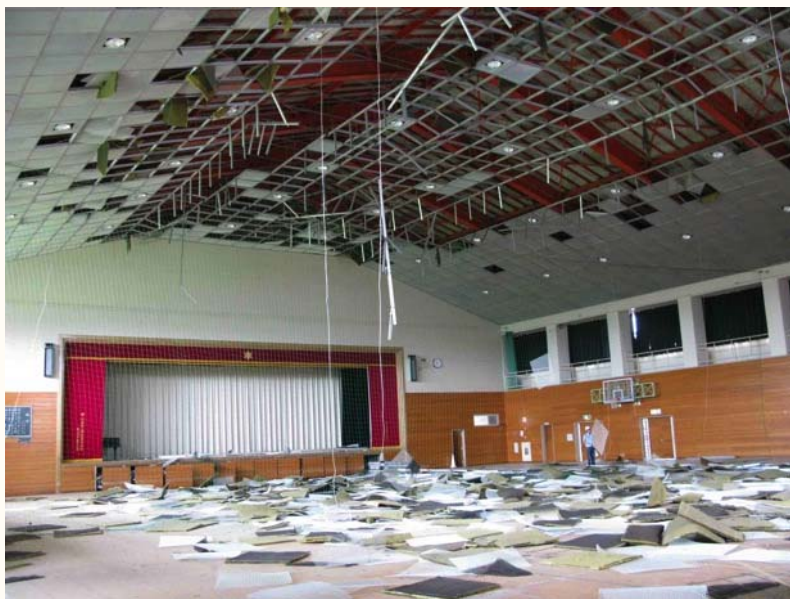
写真5.3-13 天井(システム)の落下

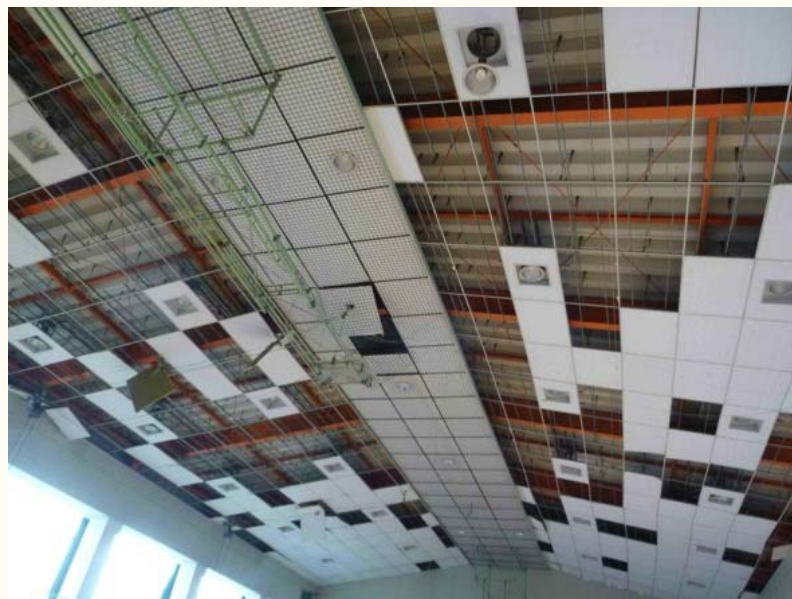
写真5.3-15 天井の落下

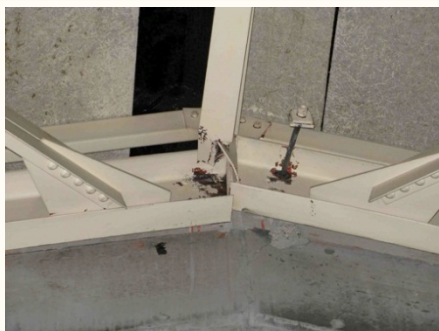
写真5.3-8 妻壁とS造屋根接続部ボルト抜け出し

耐震上は比較的
軽微な損傷

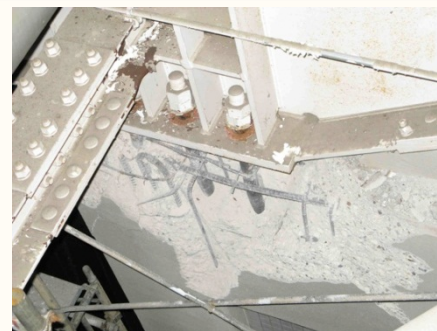
写真5.3-10 妻壁とS造屋根接続部のコンクリート破壊等

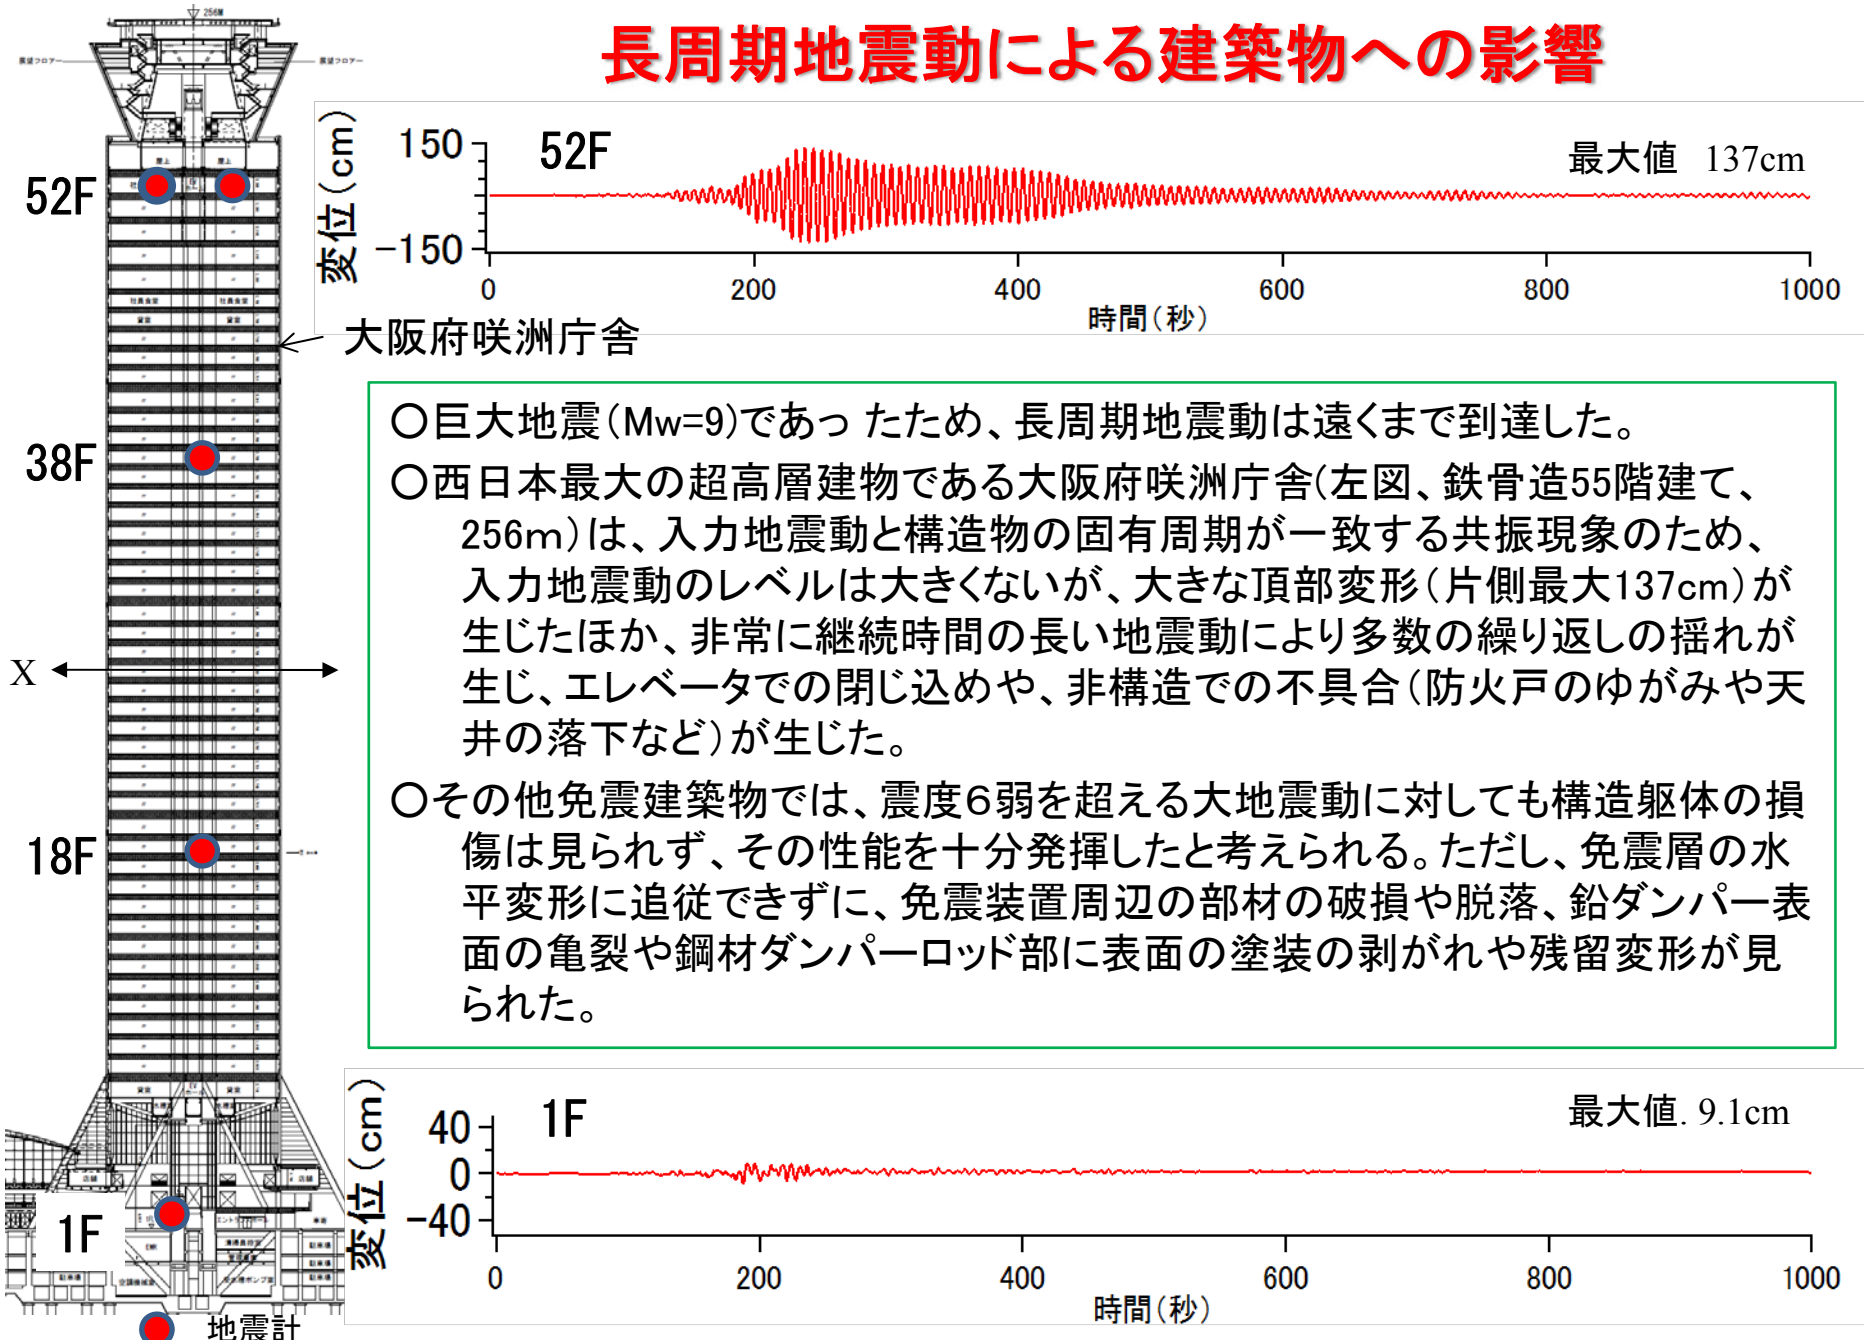
- 巨大地震 ($M_w=9$)であったため、長周期地震動は遠くまで到達した。
- 西日本最大の超高層建物である大阪府咲洲庁舎(左図、鉄骨造55階建て、256m)は、入力地震動と構造物の固有周期が一致する共振現象のため、入力地震動のレベルは大きくないが、大きな頂部変形(片側最大137cm)が生じたほか、非常に継続時間の長い地震動により多数の繰り返しの揺れが生じ、エレベータでの閉じ込めや、非構造での不具合(防火戸のゆがみや天井の落下など)が生じた。
- その他免震建築物では、震度6弱を超える大地震動に対しても構造躯体の損傷は見られず、その性能を十分発揮したと考えられる。ただし、免震層の水平変形に追従できずに、免震装置周辺の部材の破損や脱落、鉛ダンパー表面の亀裂や鋼材ダンパーロッド部に表面の塗装の剥がれや残留変形が見られた。
