5月6日につくば市で発生した竜巻による 建築物の被害について

竜巻被害の概要

現地調査で確認した主な被害形態

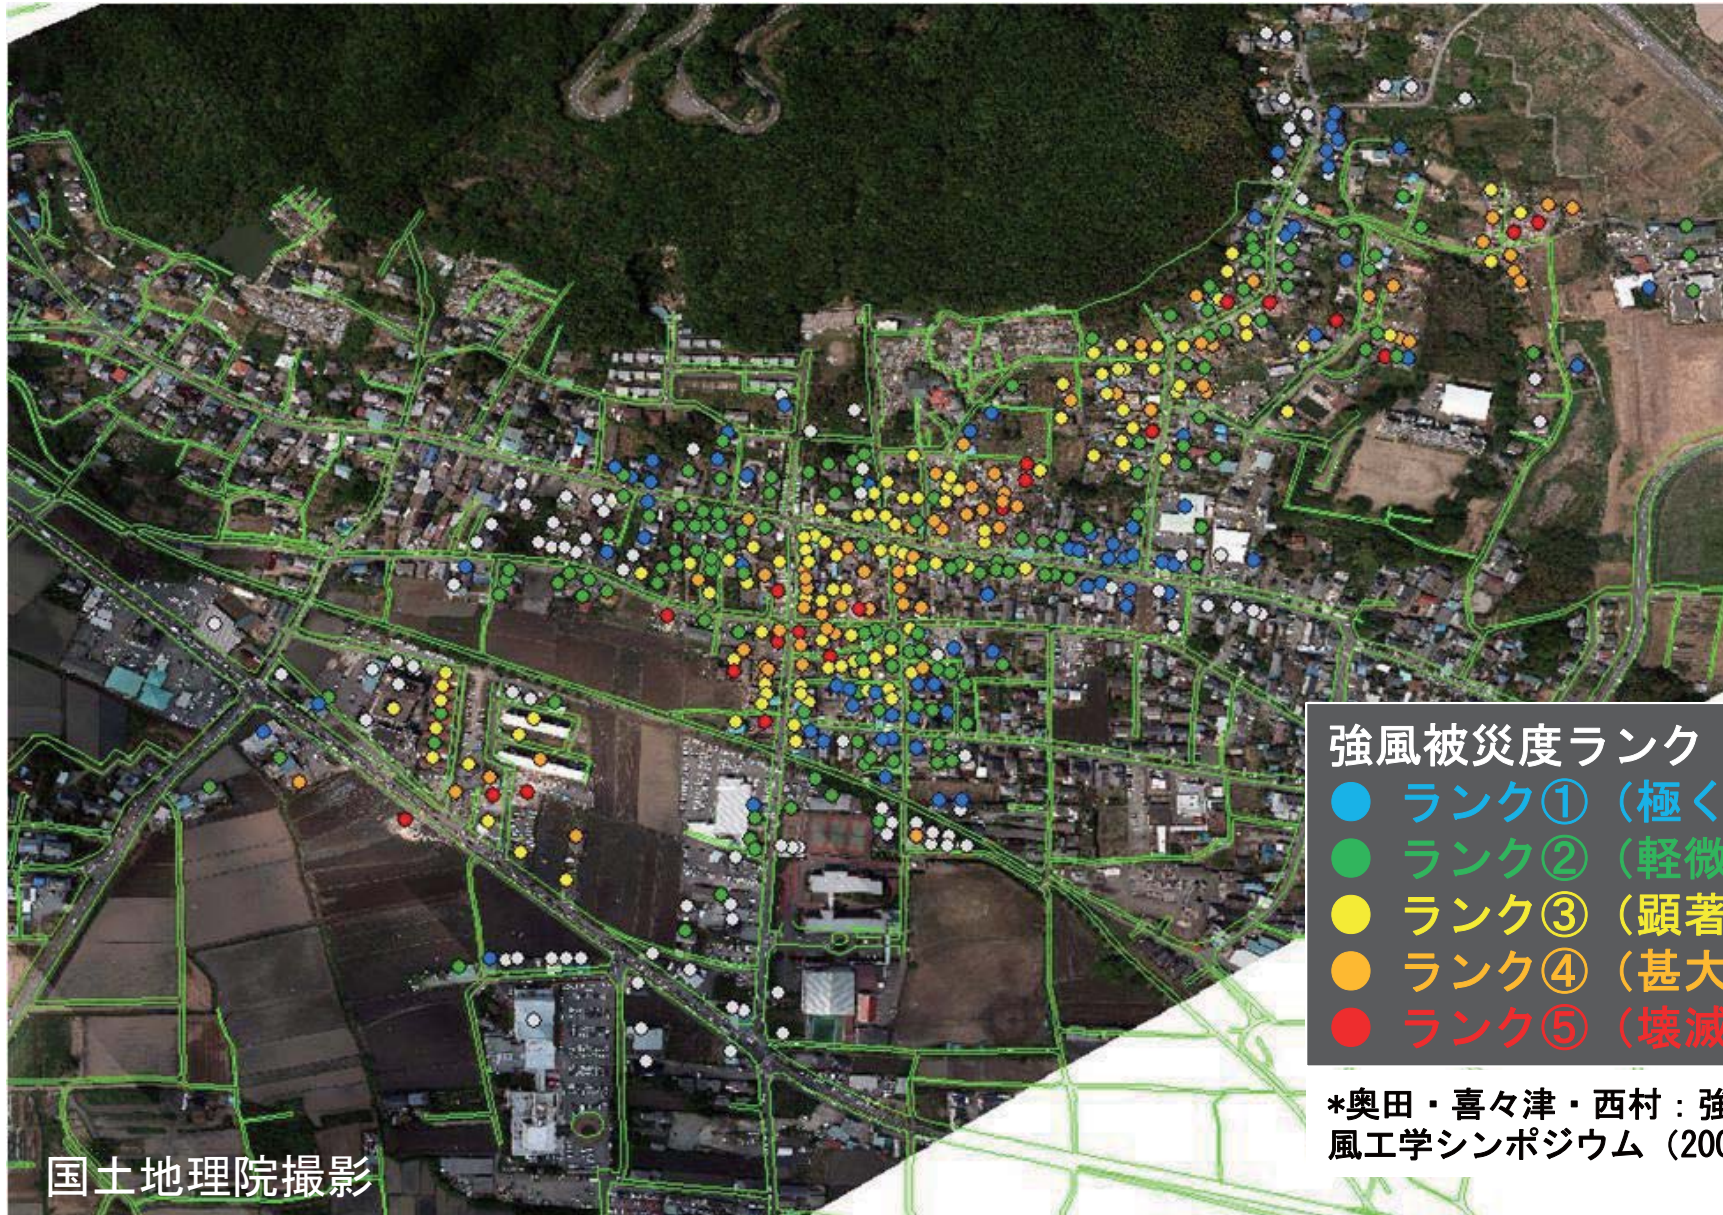
つくば市北条地区の建築物等の被害分布

- 国土技術政策総合研究所と建築研究所の現地調査等による被害評価
(強風被災度ランク*) 注) 内閣府の被害認定基準とは異なる

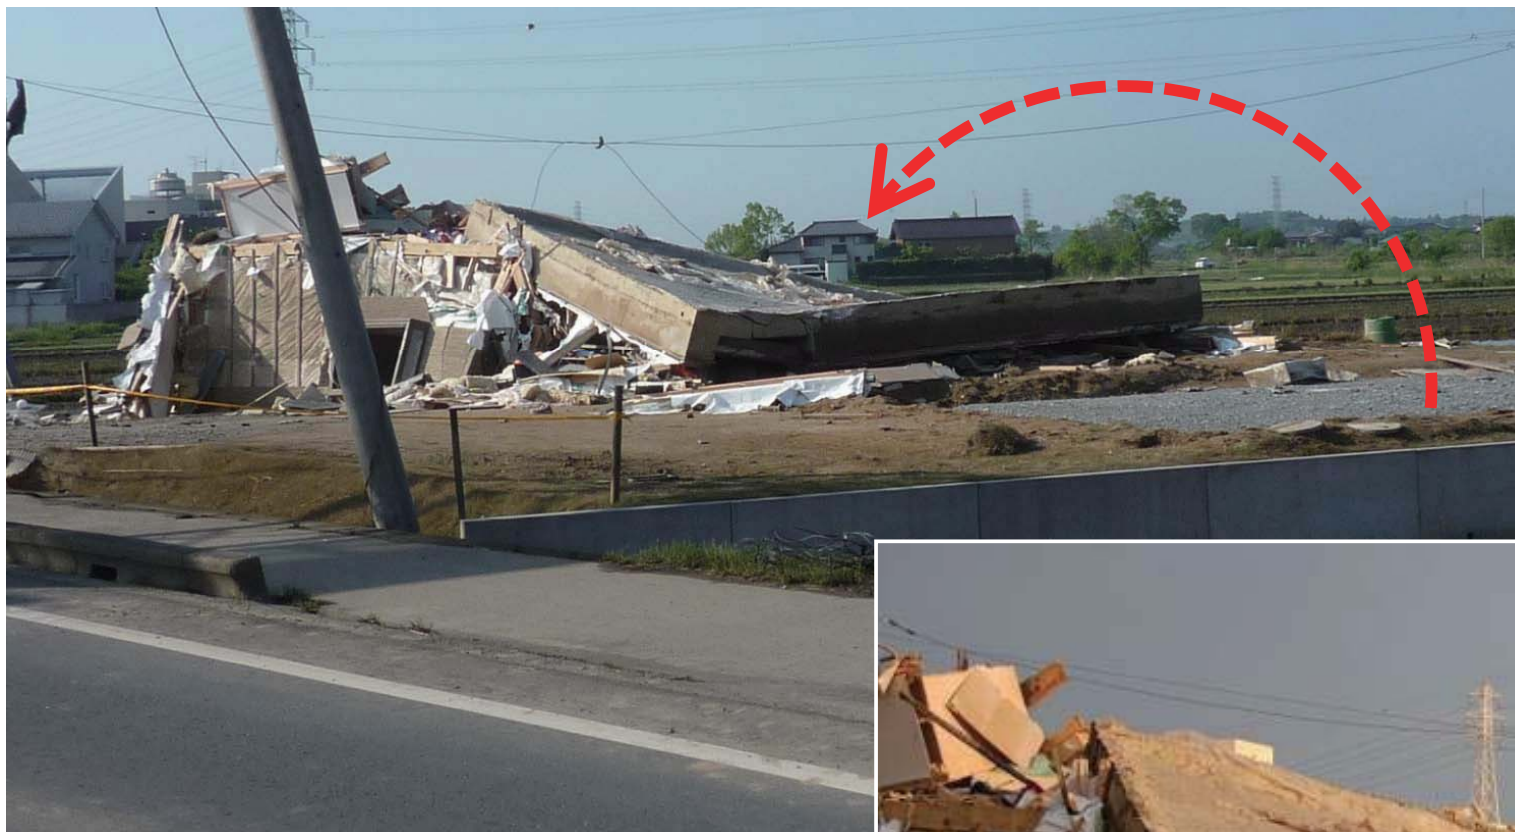
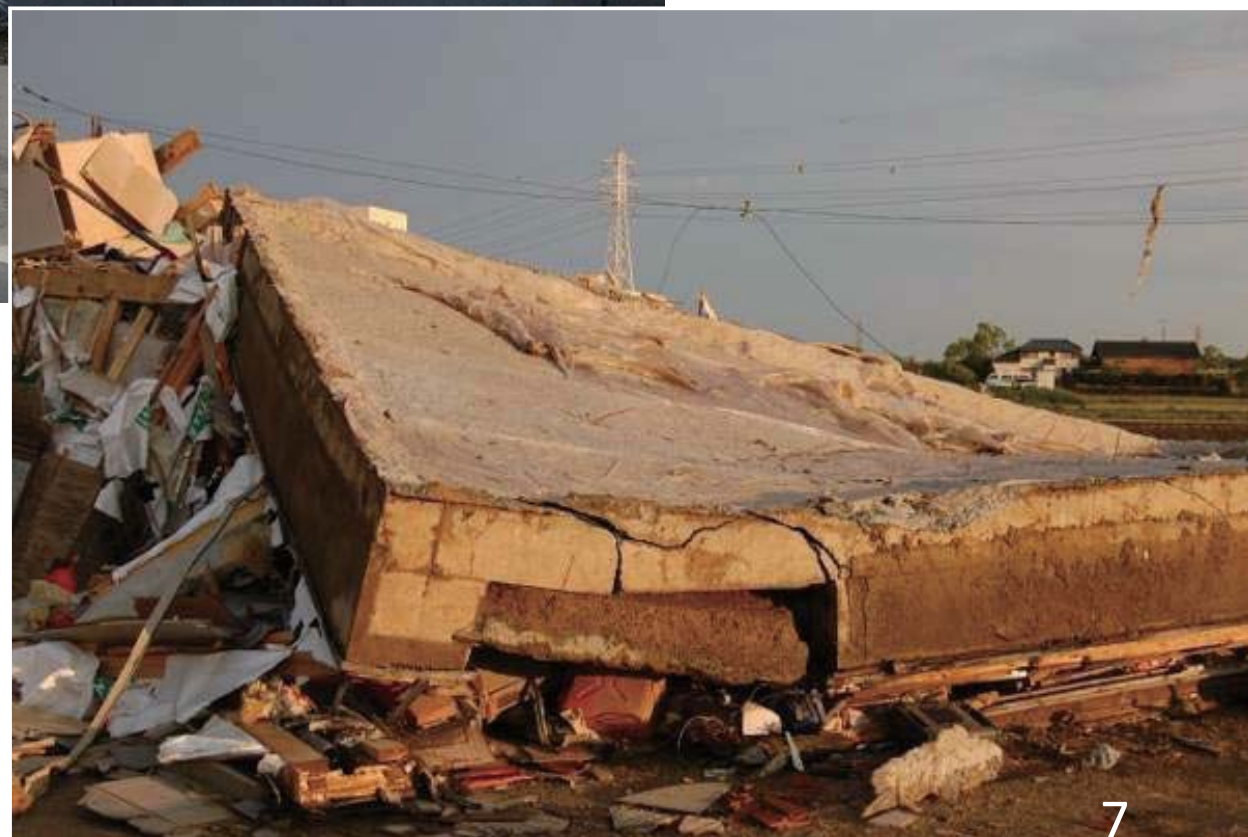
主な被害形態（①木造建築物の転倒）

べた基礎の底面が地盤から離れ、上部構造とともに完全に裏返しになっていた。
過去の建研/国総研の被害調査ではみられなかった被害形態である。

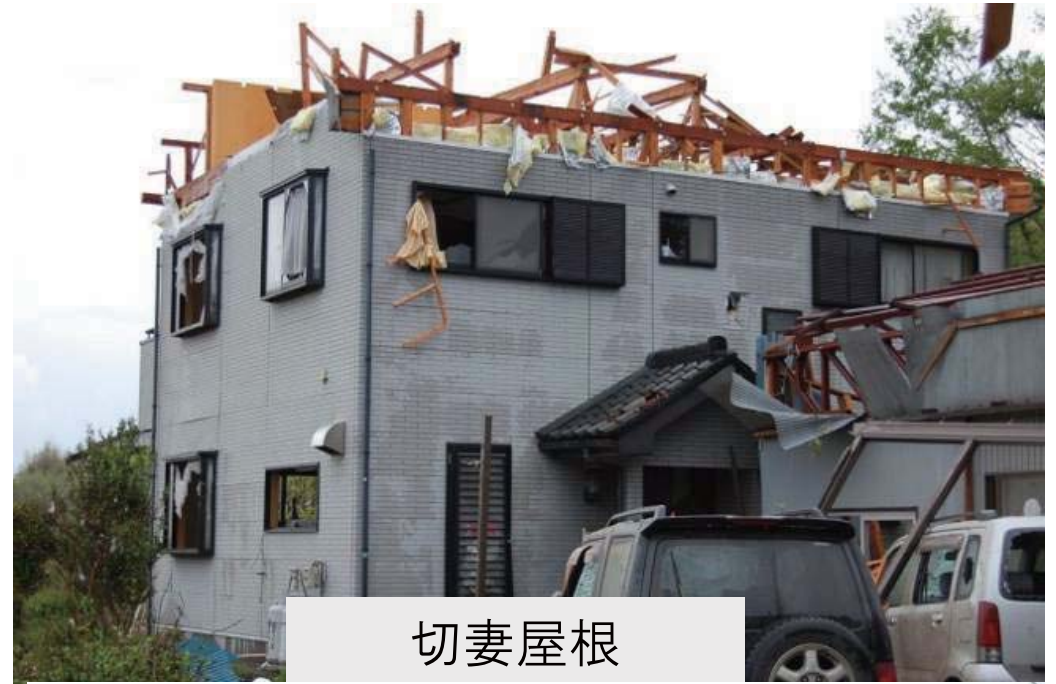
木造小屋組の破壊・飛散は竜巻による典型的な被害形態であり、今回の調査でも多く確認された。

切妻屋根

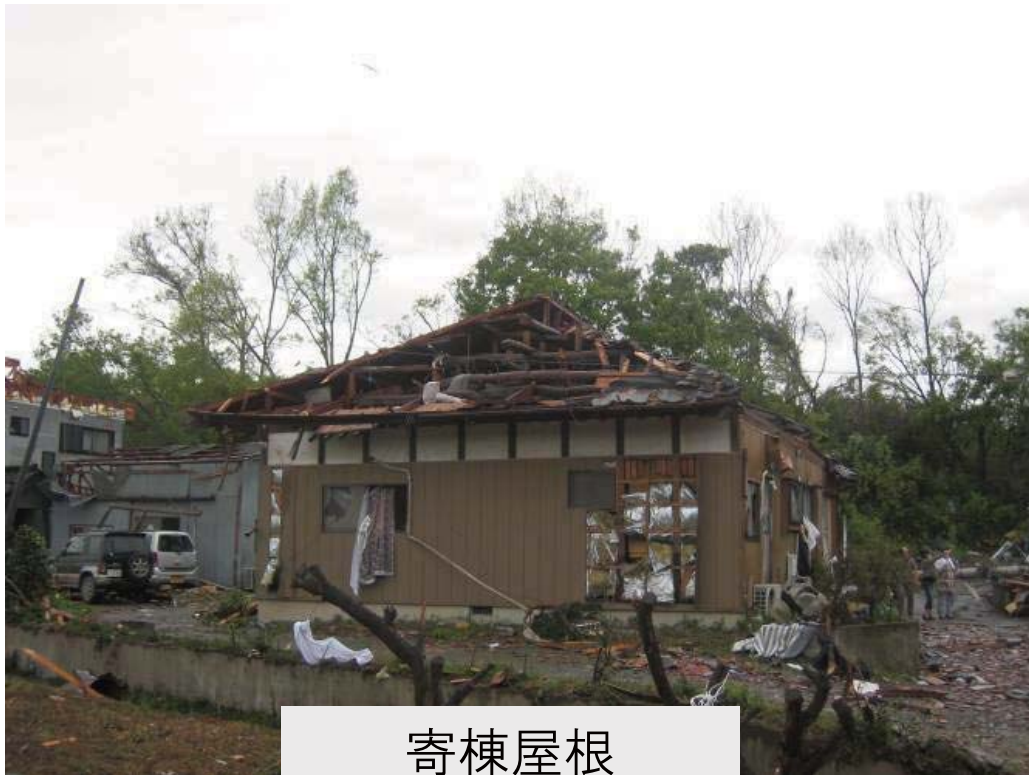
寄棟屋根

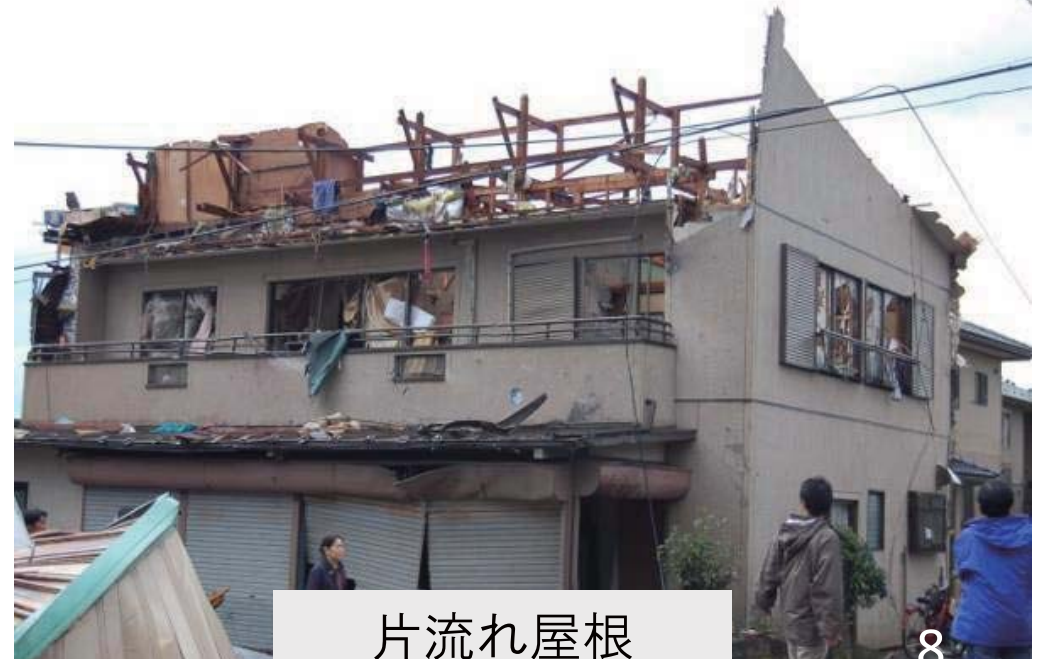
片流れ屋根

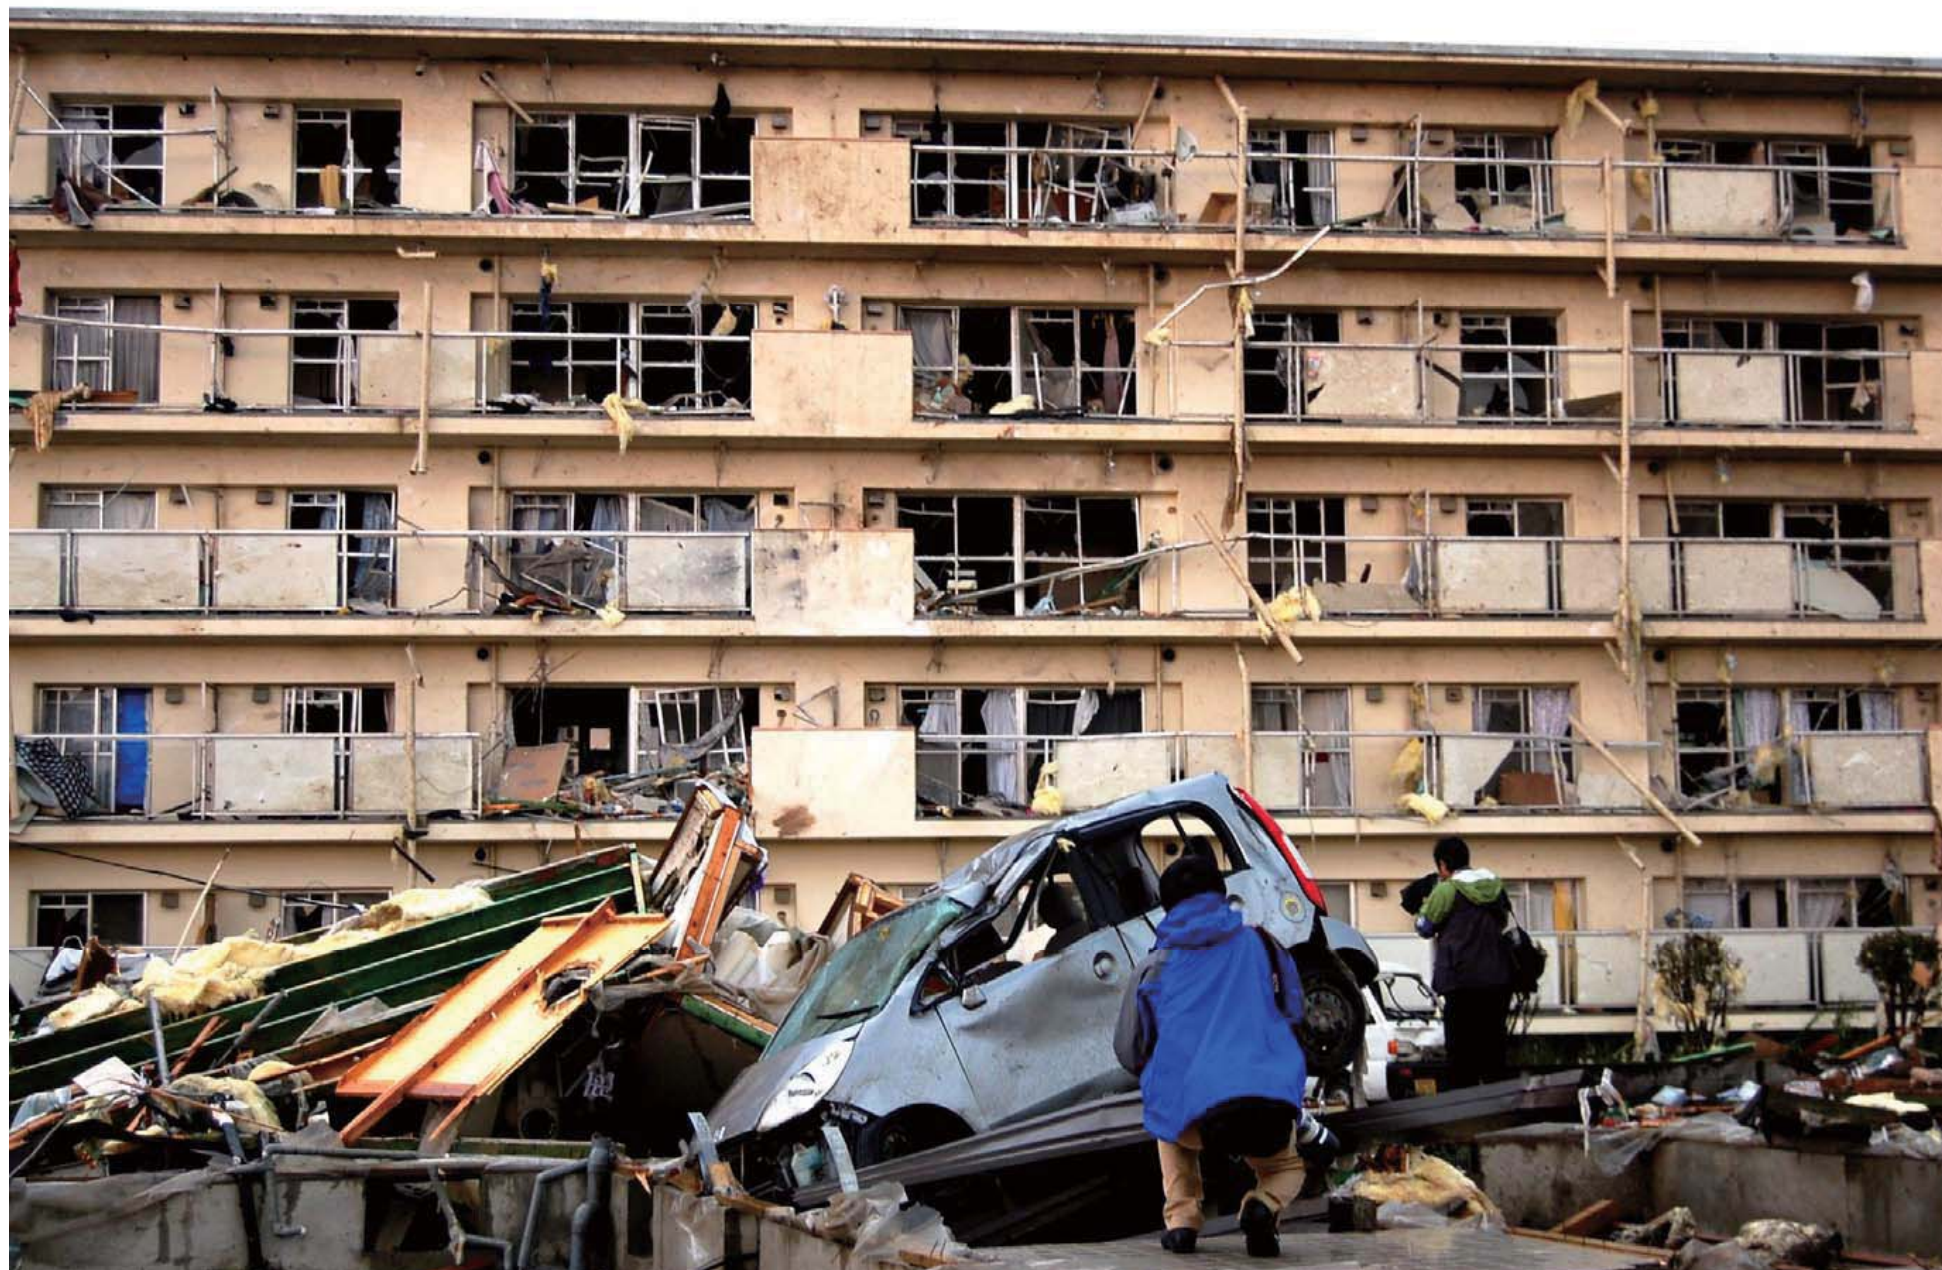
主な被害形態 (③RC造建築物の開口部・建具の損壊)

5階建て集合住宅の南側の窓ガラス、サッシの枠、バルコニーの手すり等が損壊した。9

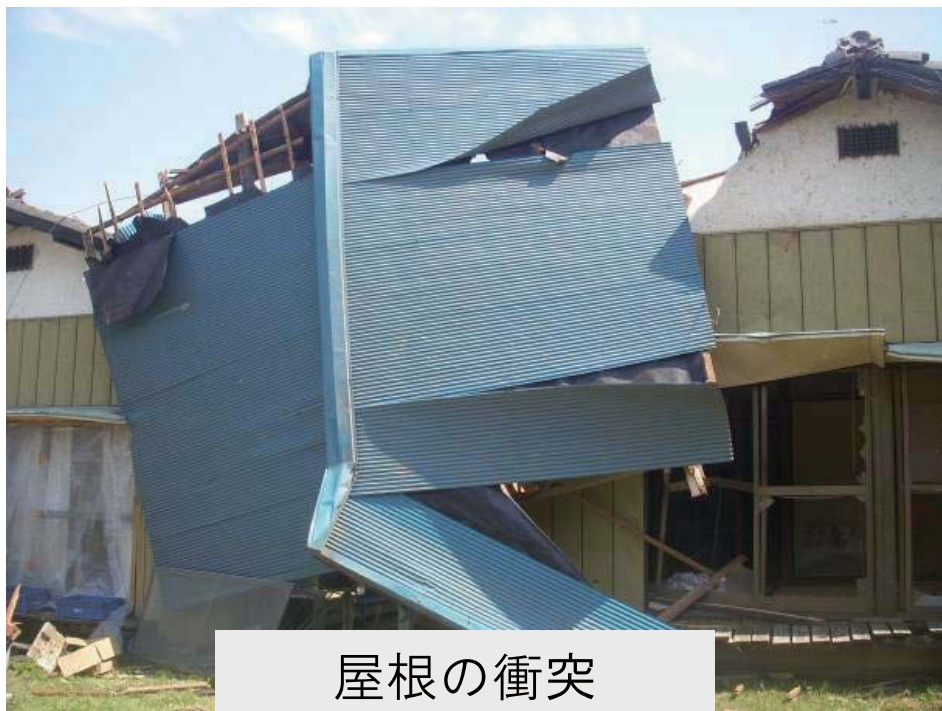
屋根の衝突

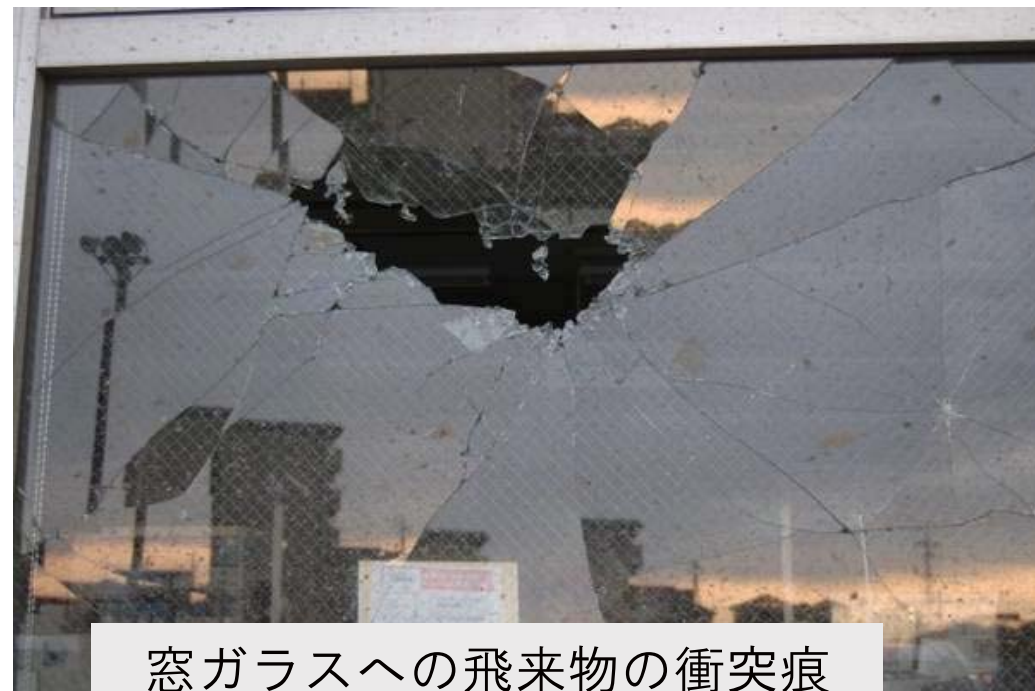
窓ガラスへの飛来物の衝突痕

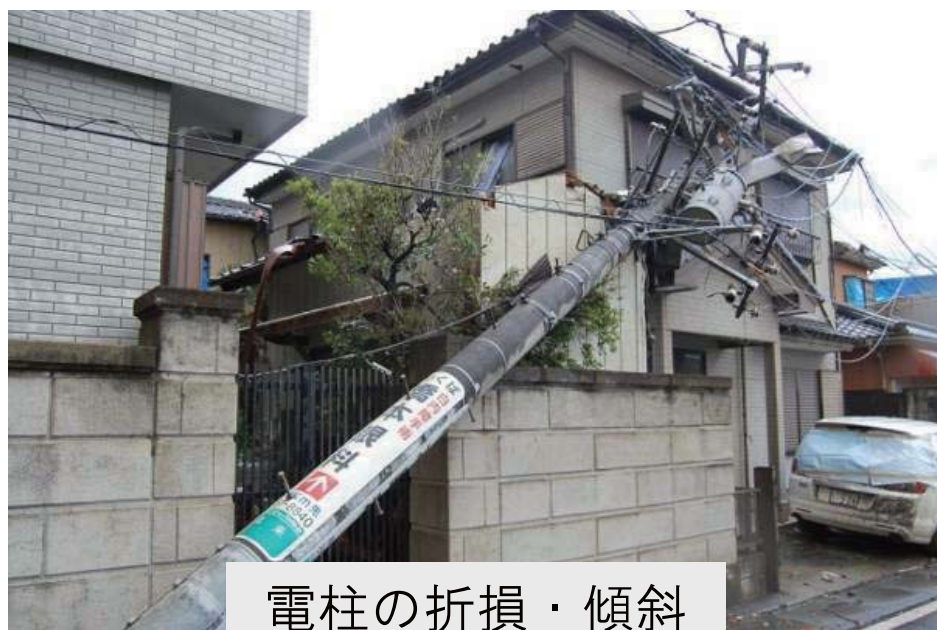
電柱の折損・傾斜

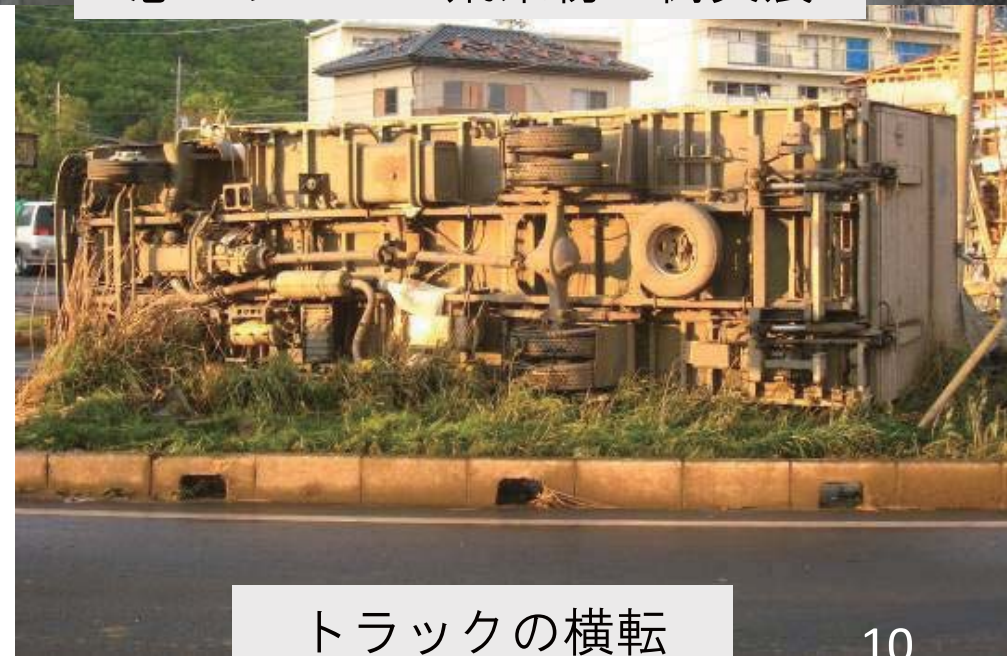
トラックの横転

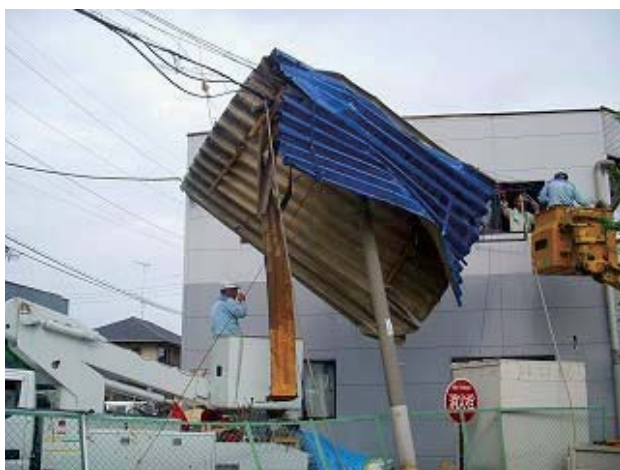
飛散物の発生

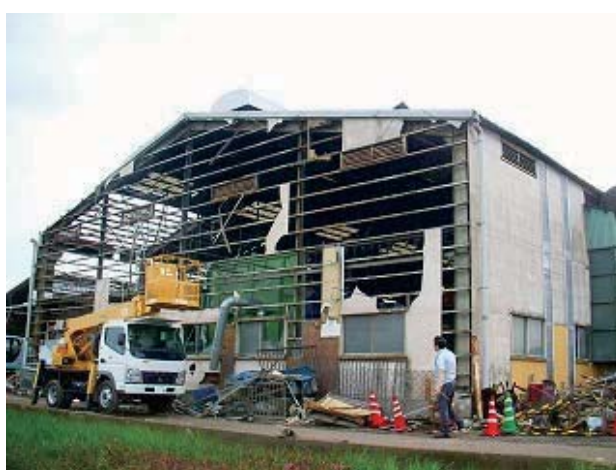
突風による外装材のはく離

(平成21年に群馬県で発生した竜巻被害事例より)
