資料 5

2018年北海道胆振<sup>いぶり</sup>東部地震による  
建築物等の被害調査報告

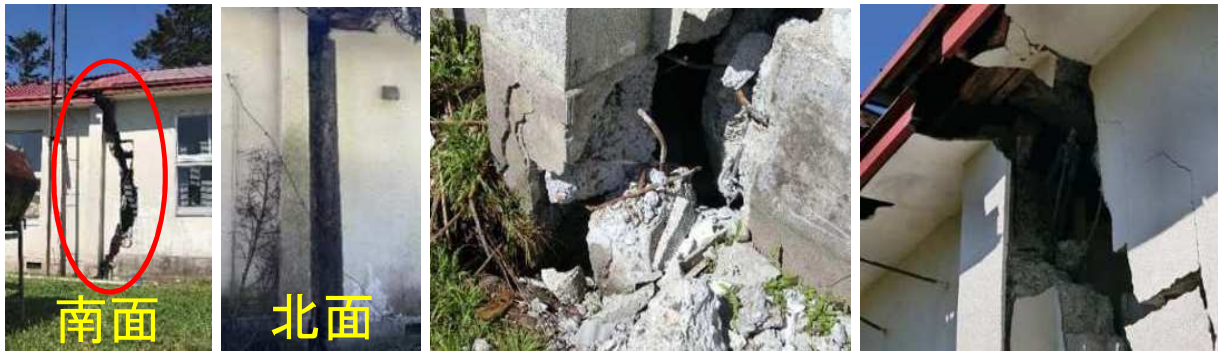
## 校舎Aの被害

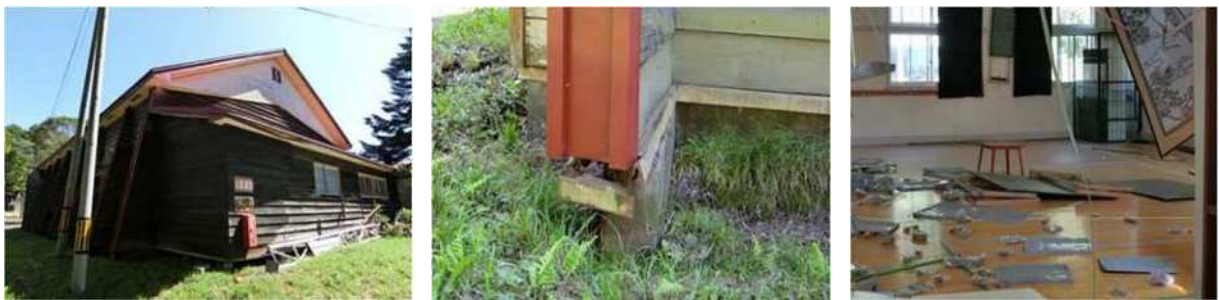
## 体育館(校舎Aの北側に隣接)の被害

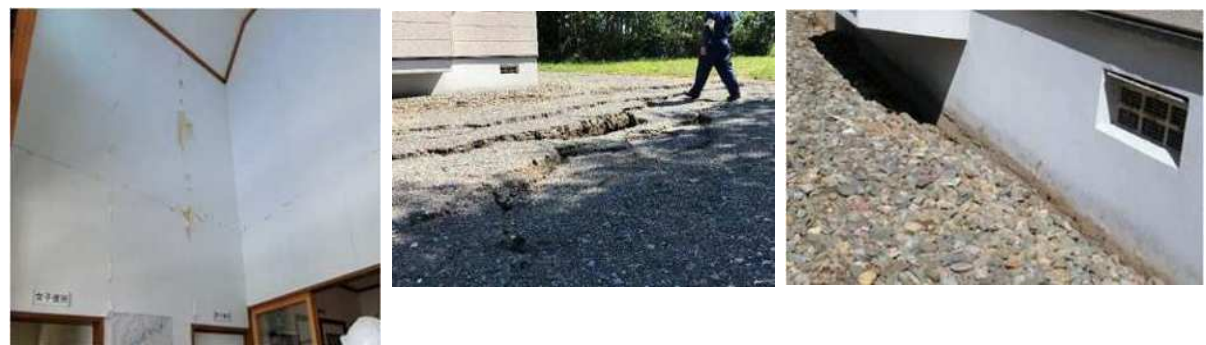
## 比較的新しい建築物B→被害軽微

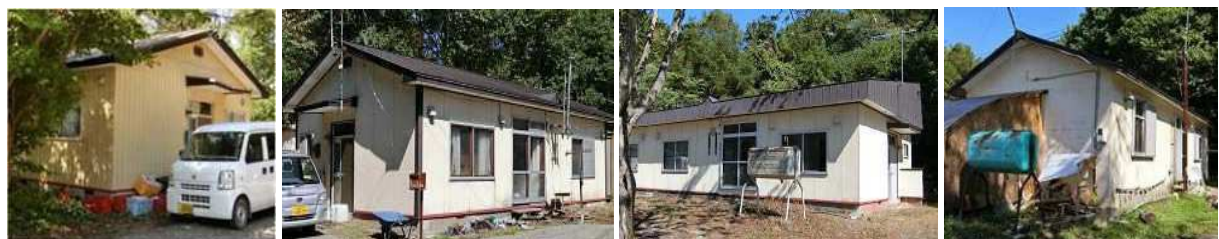
## 無被害に見える平屋の住宅D (4棟)

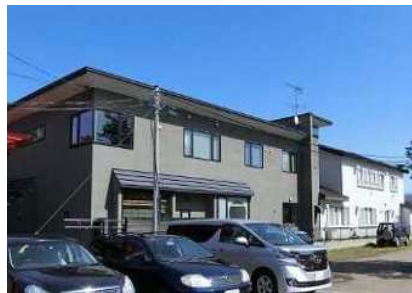
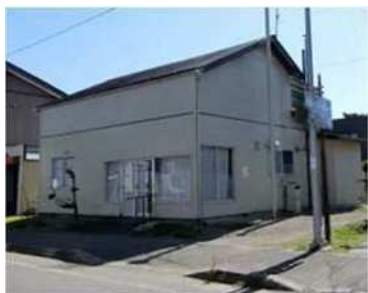
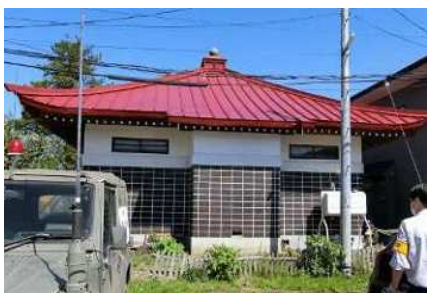
無被害と見受けられる住宅、店舗併用住宅、寺社建築

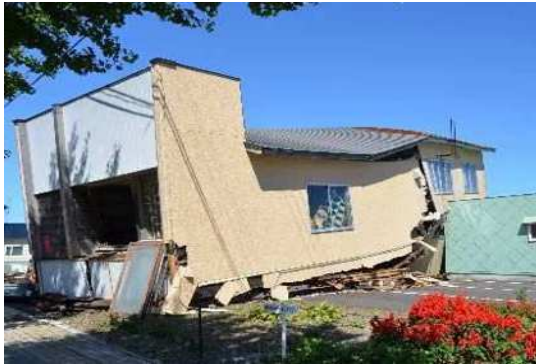
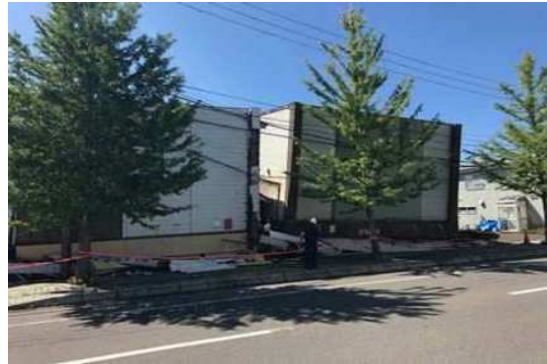
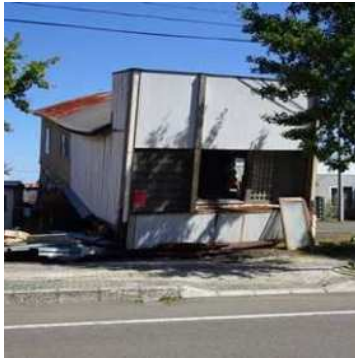
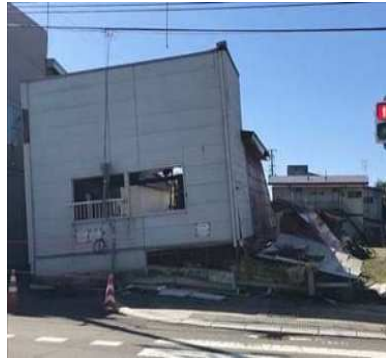
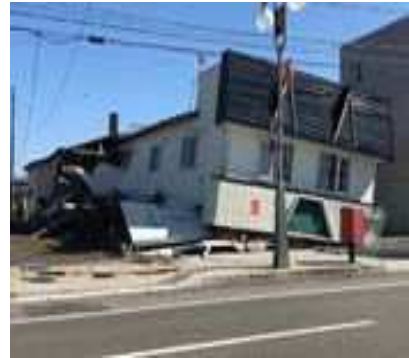
# 比較的古い店舗併用住宅の倒壊

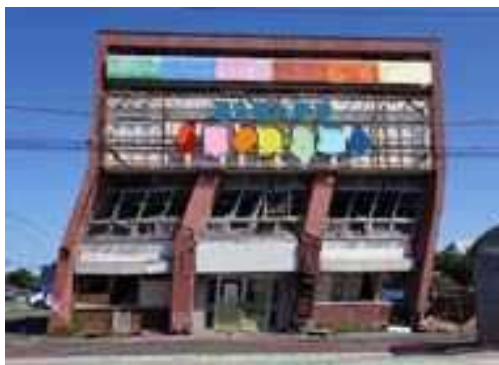
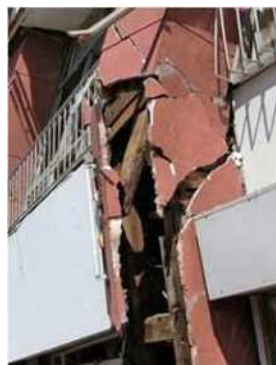
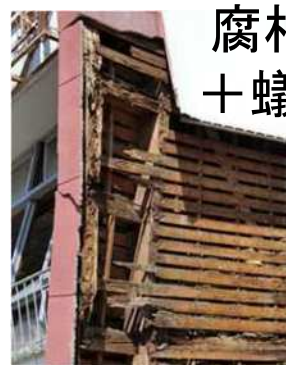
# 比較的古い店舗併用住宅の残留変形

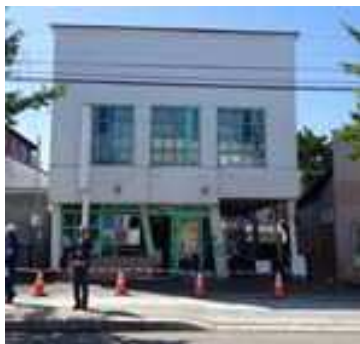
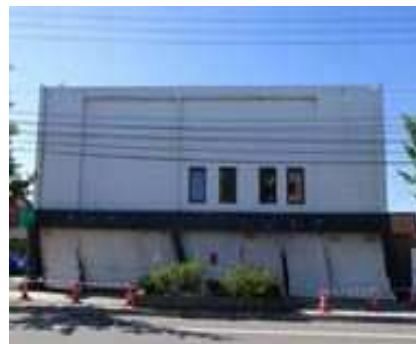
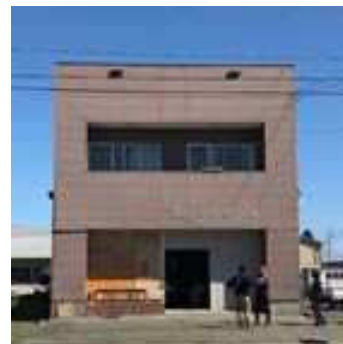
腐朽  
+ 蟻害

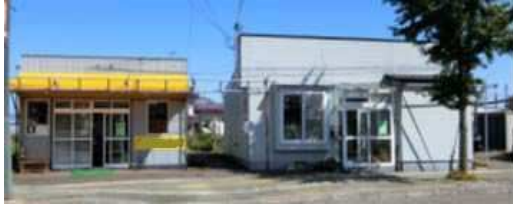
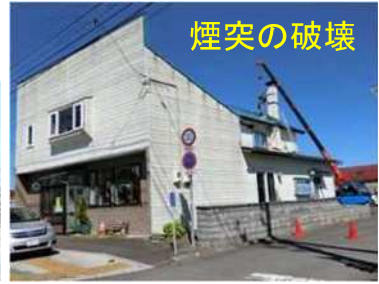
# 被害軽微の店舗併用住宅

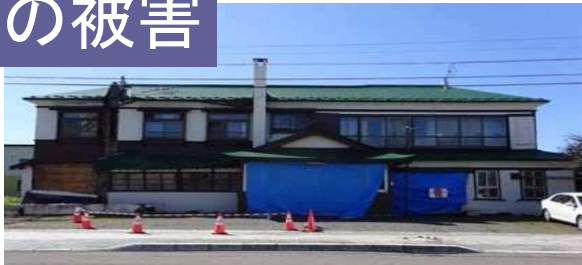
## 旧駅舎の被害

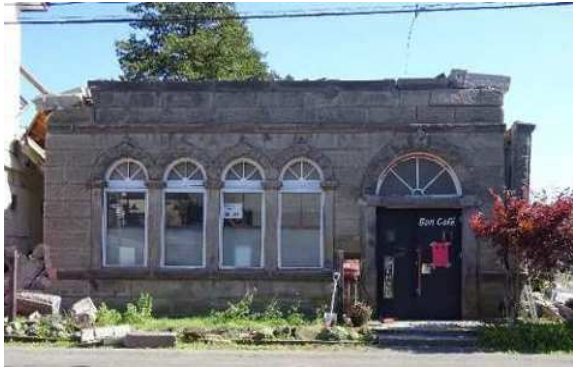
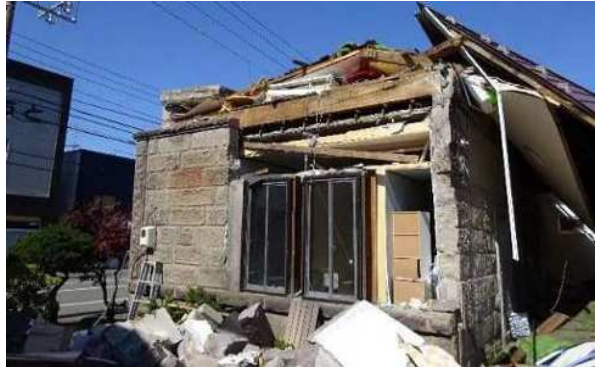
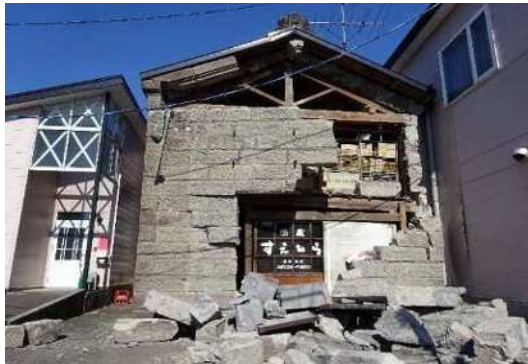
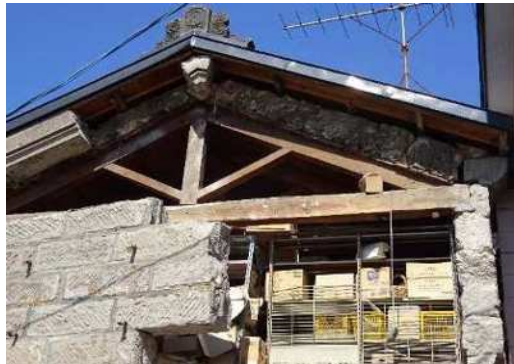
# 安平町早来大町の組積造の大破

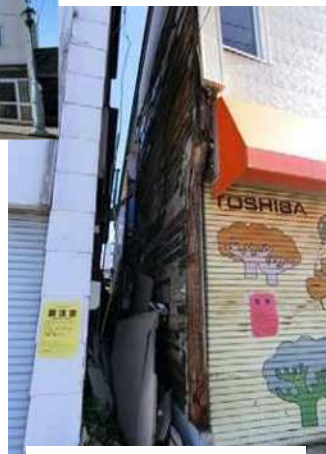
モルタル外壁の破損と下地の腐朽

残留変形があり、外壁下地も腐朽
