台風15号に伴う強風による 建築物等被害の現地調査報告

構造研究グループ
グループ長 奥田 泰雄
Tel 029-864-6633
E-mail okuda@kenken.go.jp

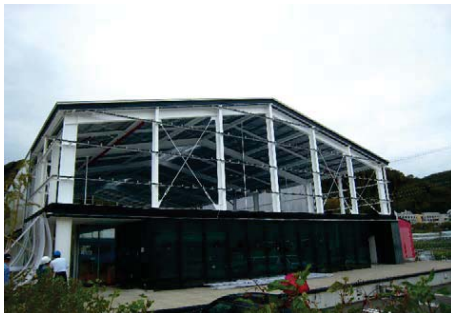
旧鋸南町立保田小学校

全ての外装材が飛散した妻面

- 外装材は鋼製の胴縁に取付金具を介して設置
- 外装材は桁行面よりも妻面で多く飛散していた。

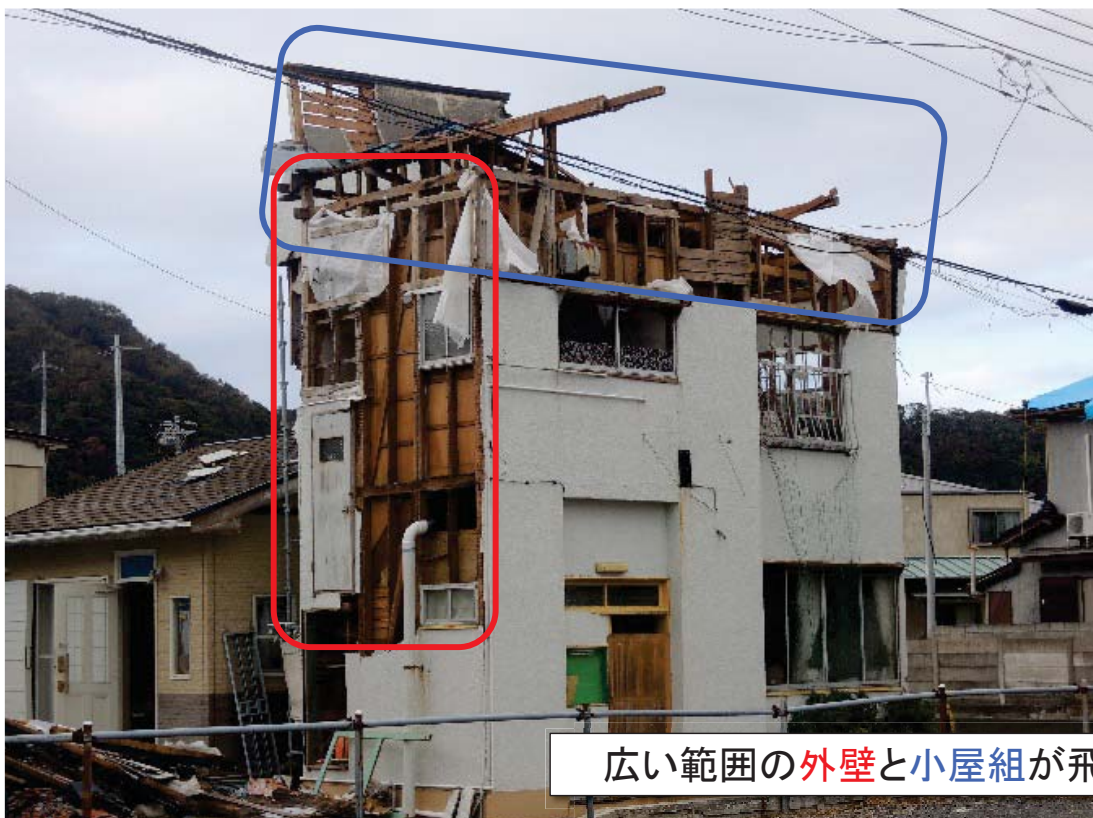
築年数が比較的経過している木造住宅の被害状況

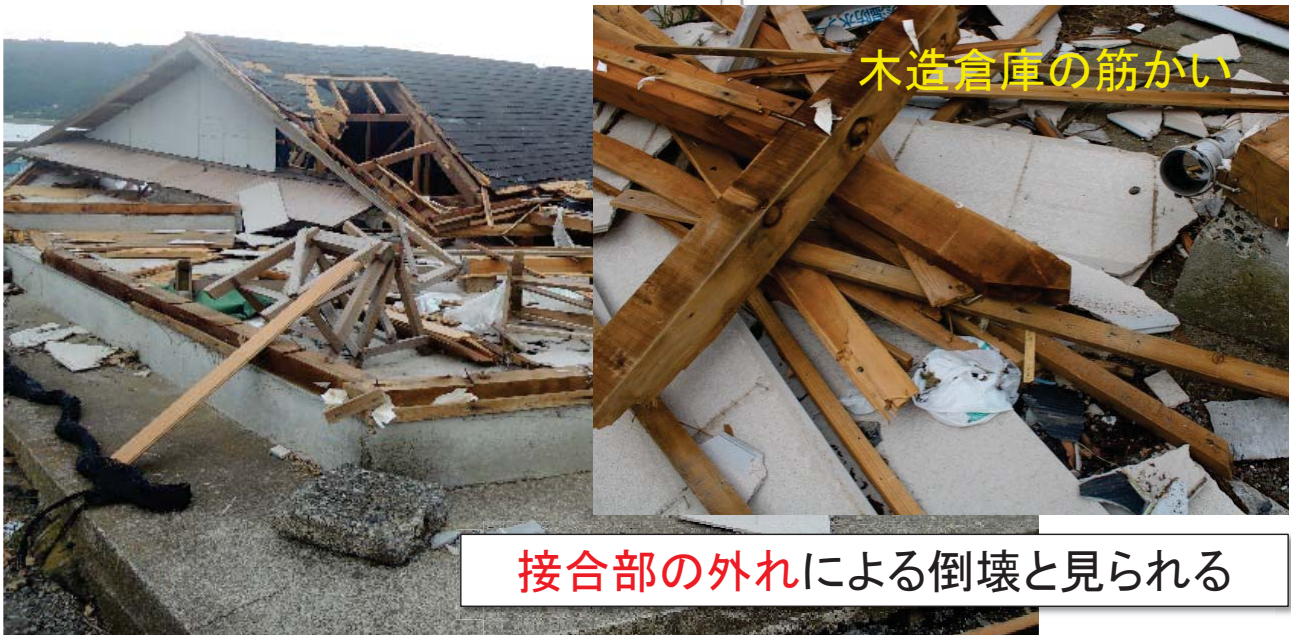
建築物全体(骨組)が倒壊した例

海沿いの木造倉庫の倒壊

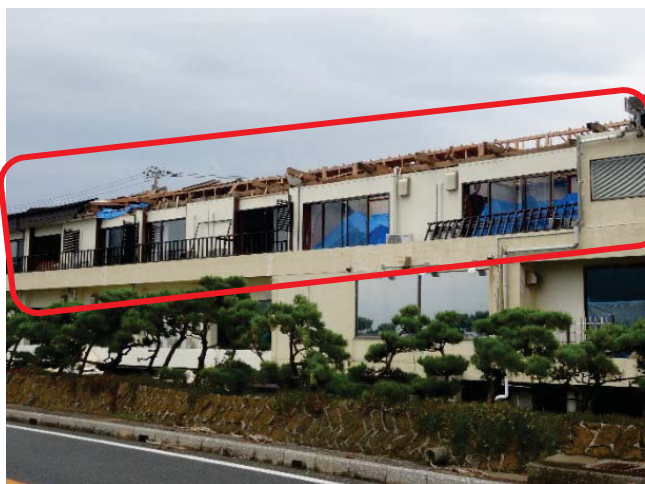
屋根とベランダの被害状況

- 調査時(9月18日)ではサッシが取り外されていた。
- 躯体に大きな被害はないものの軒天井に被害が見られた。
- RC造の部分は窓ガラスが破損していない。

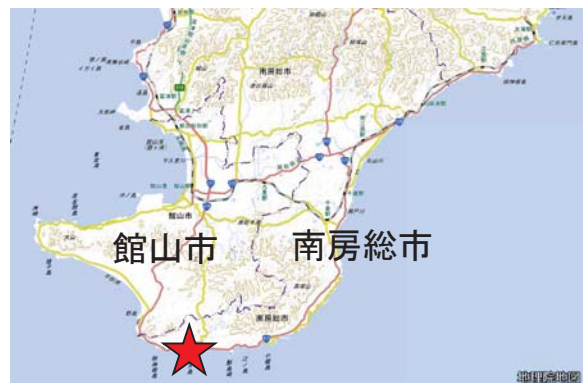
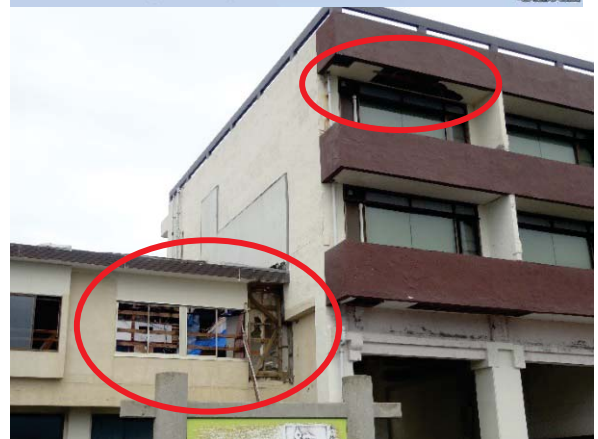
外壁と軒天井の被害状況

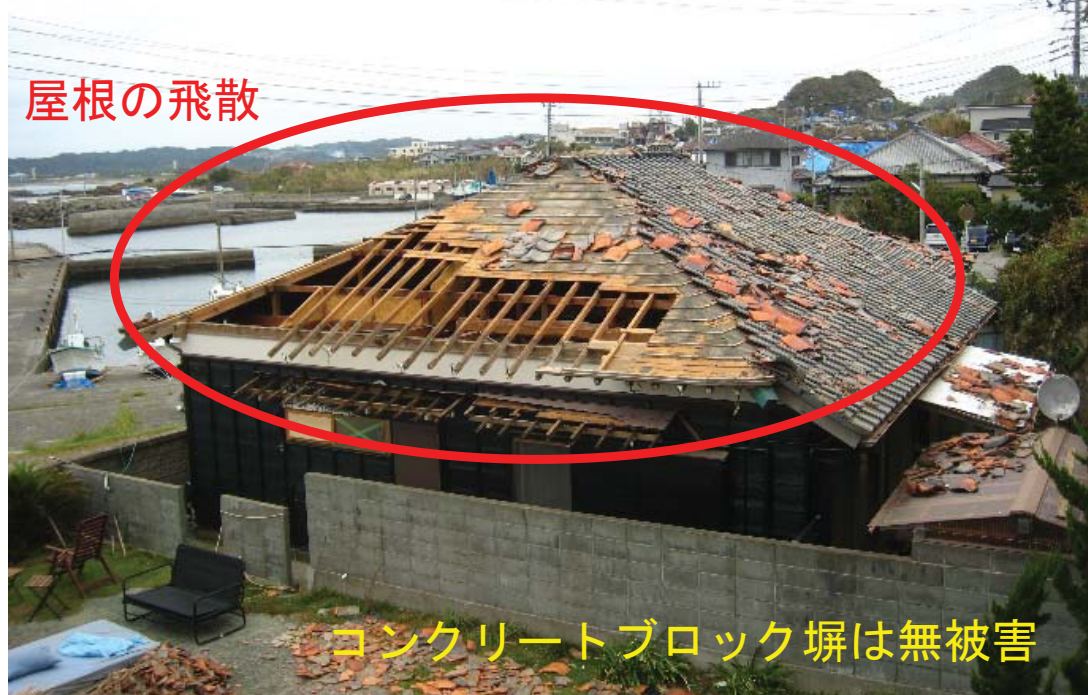
南側の窓ガラスの破損し、野地板裏面に風圧が作用

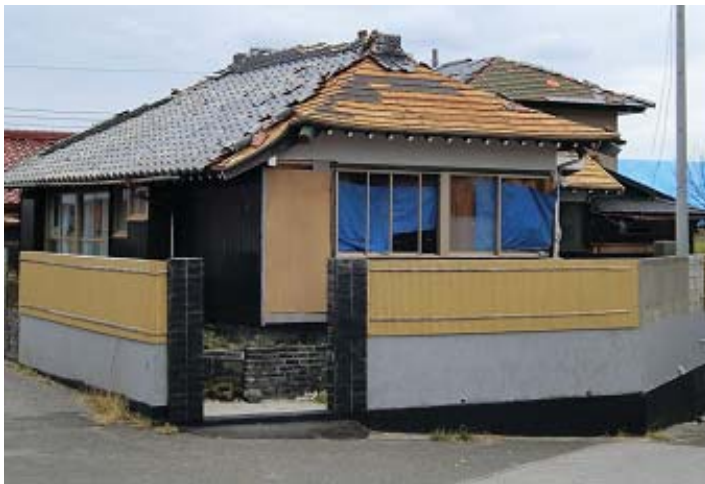
寄棟屋根の一面の瓦が全面的に落下

多くの木造住宅で瓦の脱落

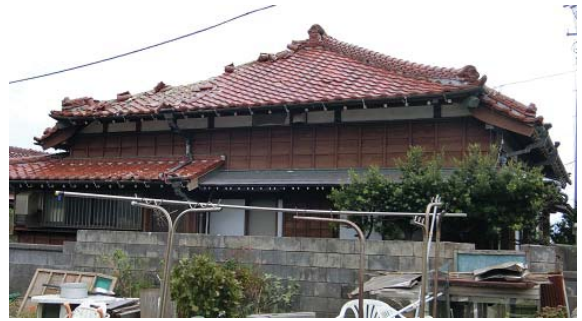
寄棟の偶棟部の瓦の落下

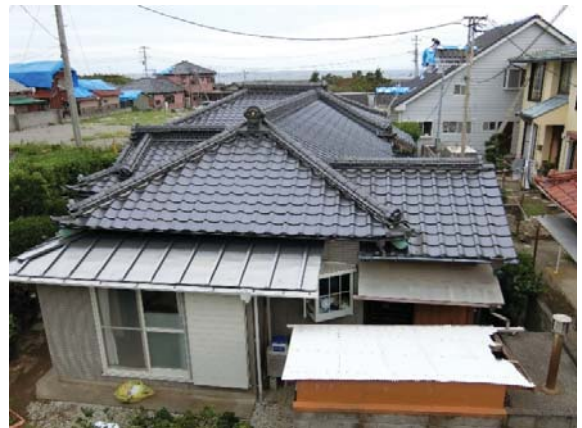
無被害に見える住宅

- ◆ 瓦屋根をふき替えている
- ◆ 隅瓦部の屋根が緊結されている

一見無被害に見える瓦屋根

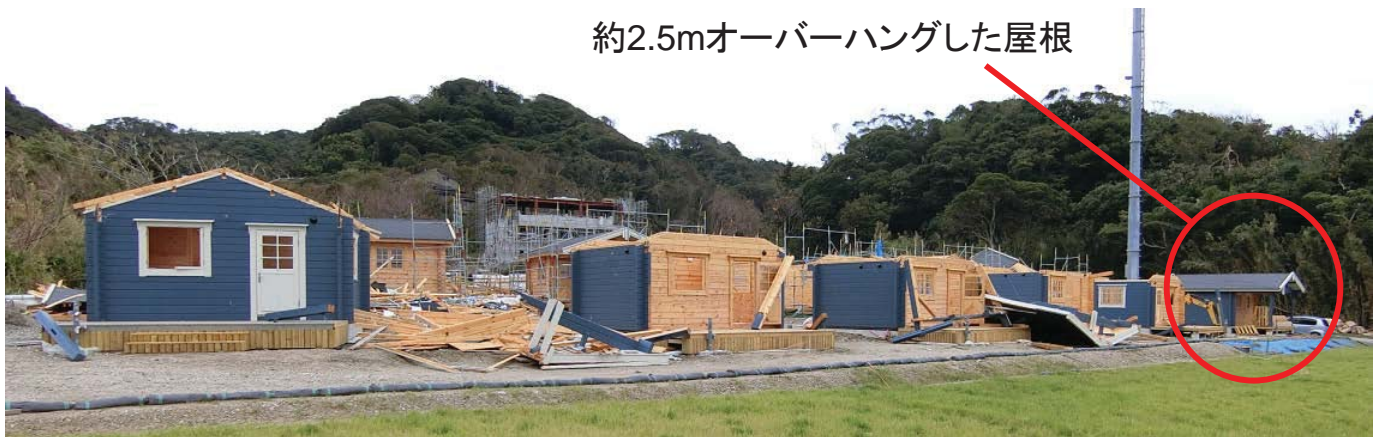
約2.5mオーバーハングした屋根

建設途中の12棟のログハウスの被害状況

完成が近いと思われるログハウスには被害が生じたものと軽微なものがあった

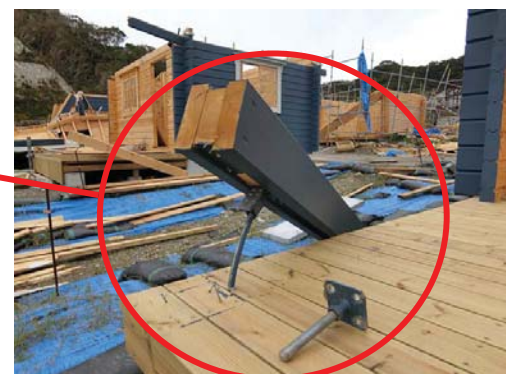
柱の留め付けは引き寄せ金物とビス

柱脚の被害状況

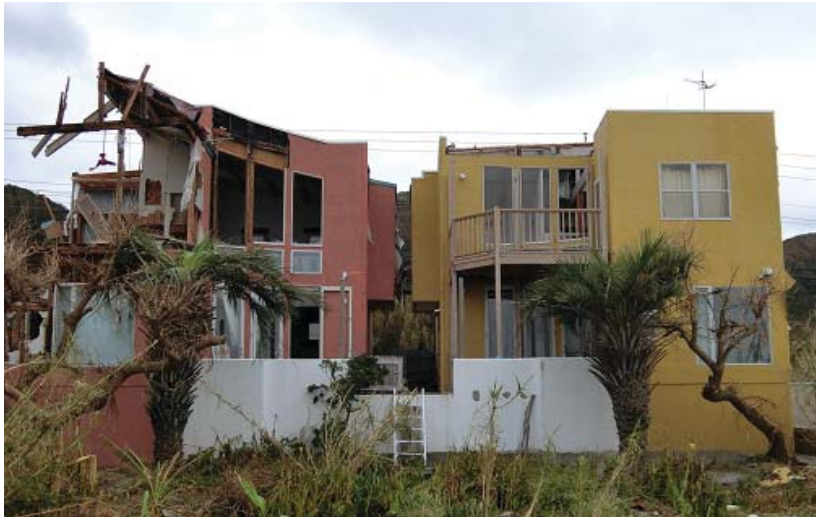
海岸沿いに建つ2棟の木造住宅

- 構造的にはほぼ同一の仕様
- ほぼ同程度の風圧力を受けたもの
- 構造躯体に腐朽と蟻害

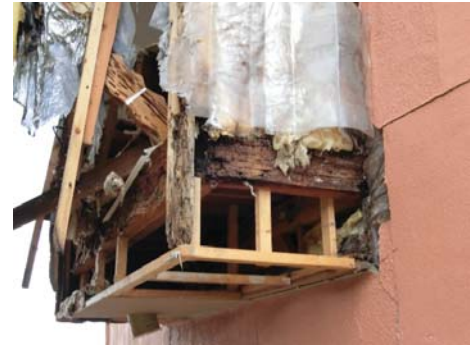
躯体に生じた著しい腐朽・蟻害

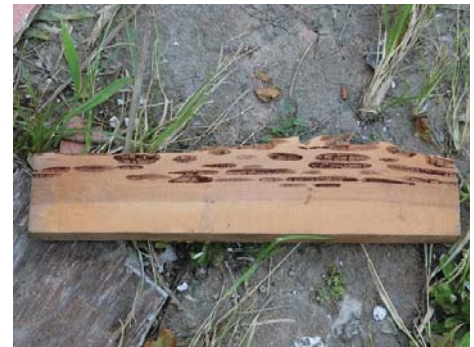
住宅の蟻害を受けた部材

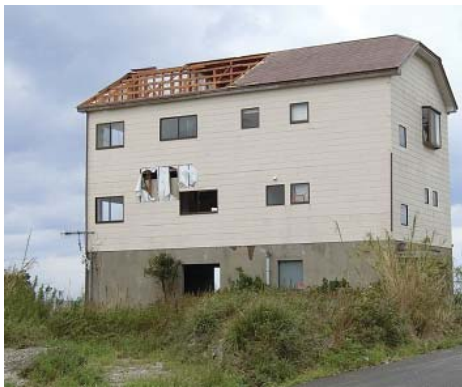
屋根の飛散と外壁の破損

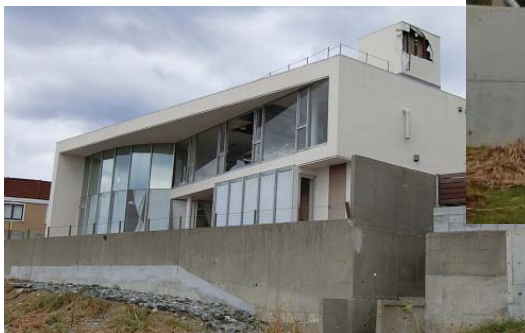
窓ガラスの破損

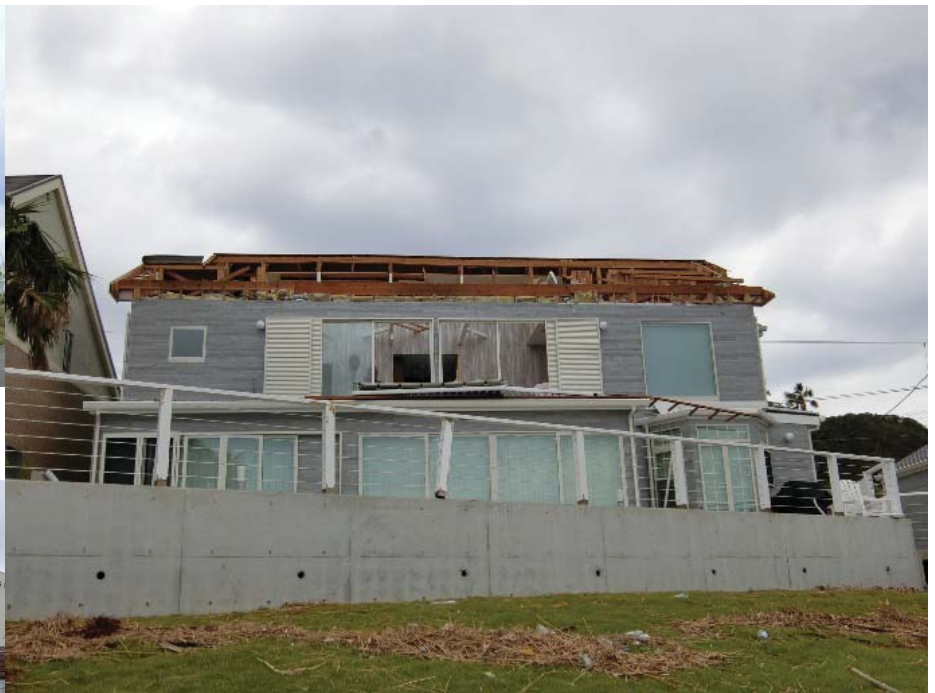
屋根の飛散

海沿いに建つ建築物は

比較的築年数が浅くても被害を受けていた

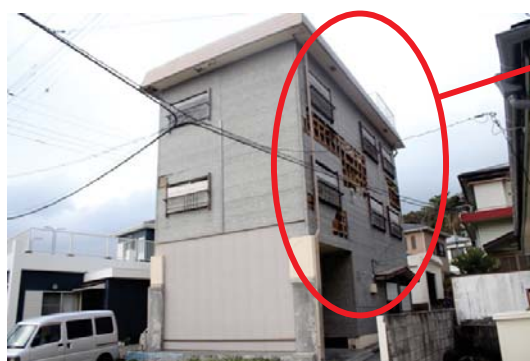
空き家となっている
3階建ての鉄骨造の住宅

鉄骨造住宅の外壁材の飛散

外壁材の飛散によって壁体内部が露出

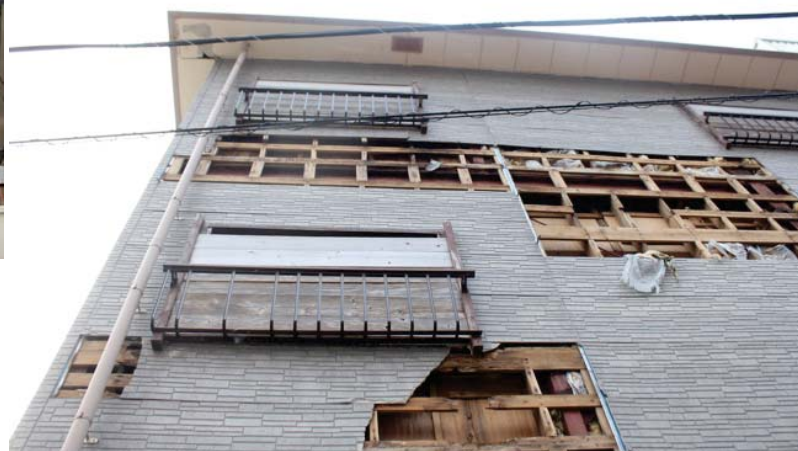
住宅の外壁材の被害

一面に被害が集中

端部からの流れの剥離

- 潮風による経年劣化と思われる腐食
- 二次部材の腐朽(ふきゅう)

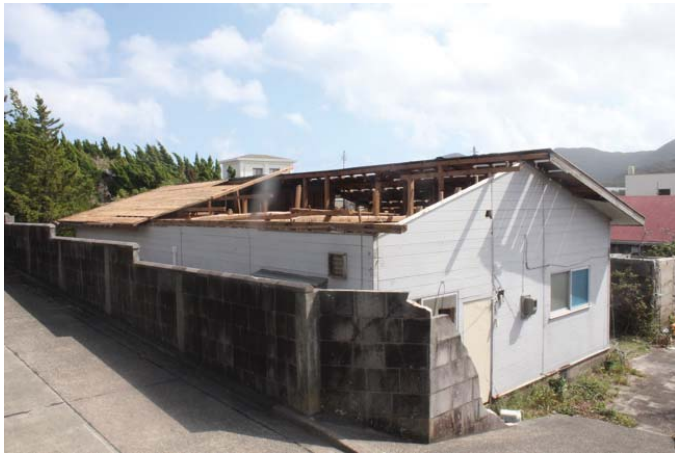
住宅の屋根被害

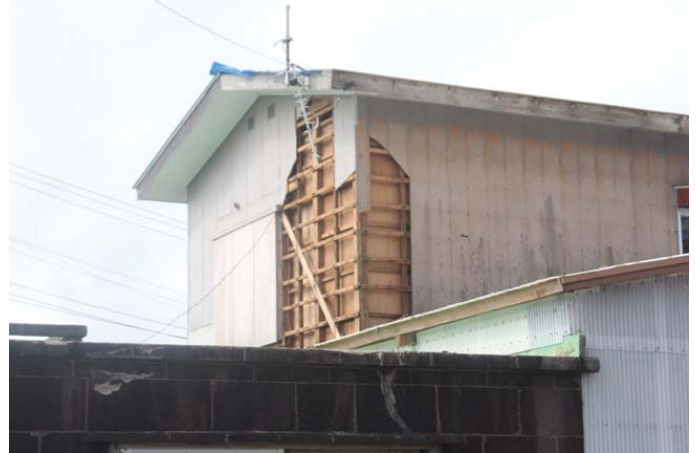
店舗兼住宅の外壁材の被害
