洪水被害調査に基づく洪水時に木造住宅に作用する流体力に関する考察

材料研究グループ

上席研究員 槌本 敬大

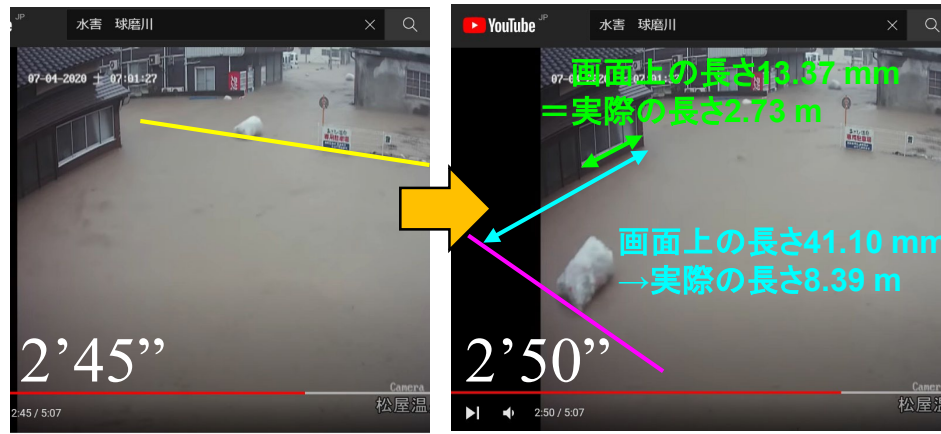
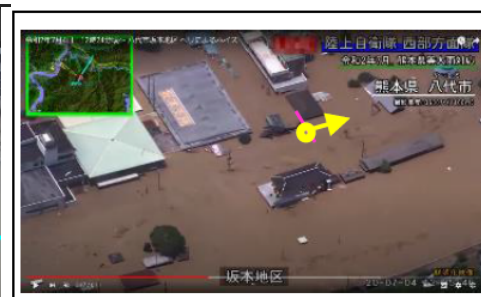
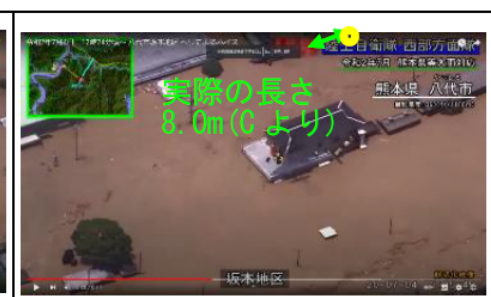
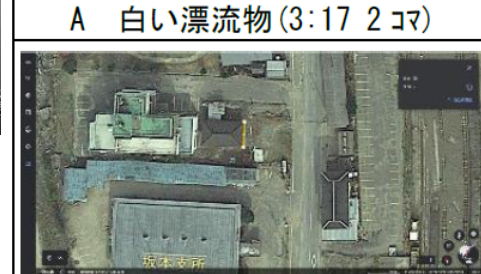
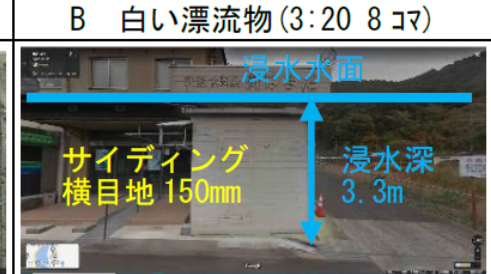
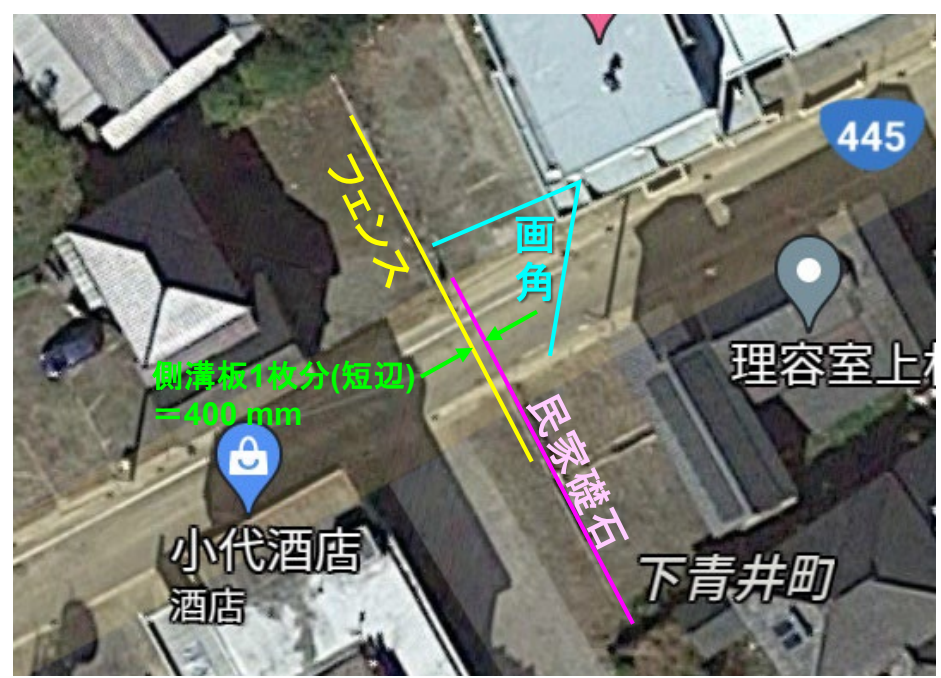
(1) 浸水深・流速、被害情報の収集（浸水深・流速の分析手順）

流速：動画 1秒=30コマより
8.0m/3.199s 【3.0+6コマ】=2.5m/s

浸水深：サイディング横目地より
約3.3m

$(8.39 + 0.4) / 5 = 1.76 \text{ (m/s)} \dots \text{流速}$

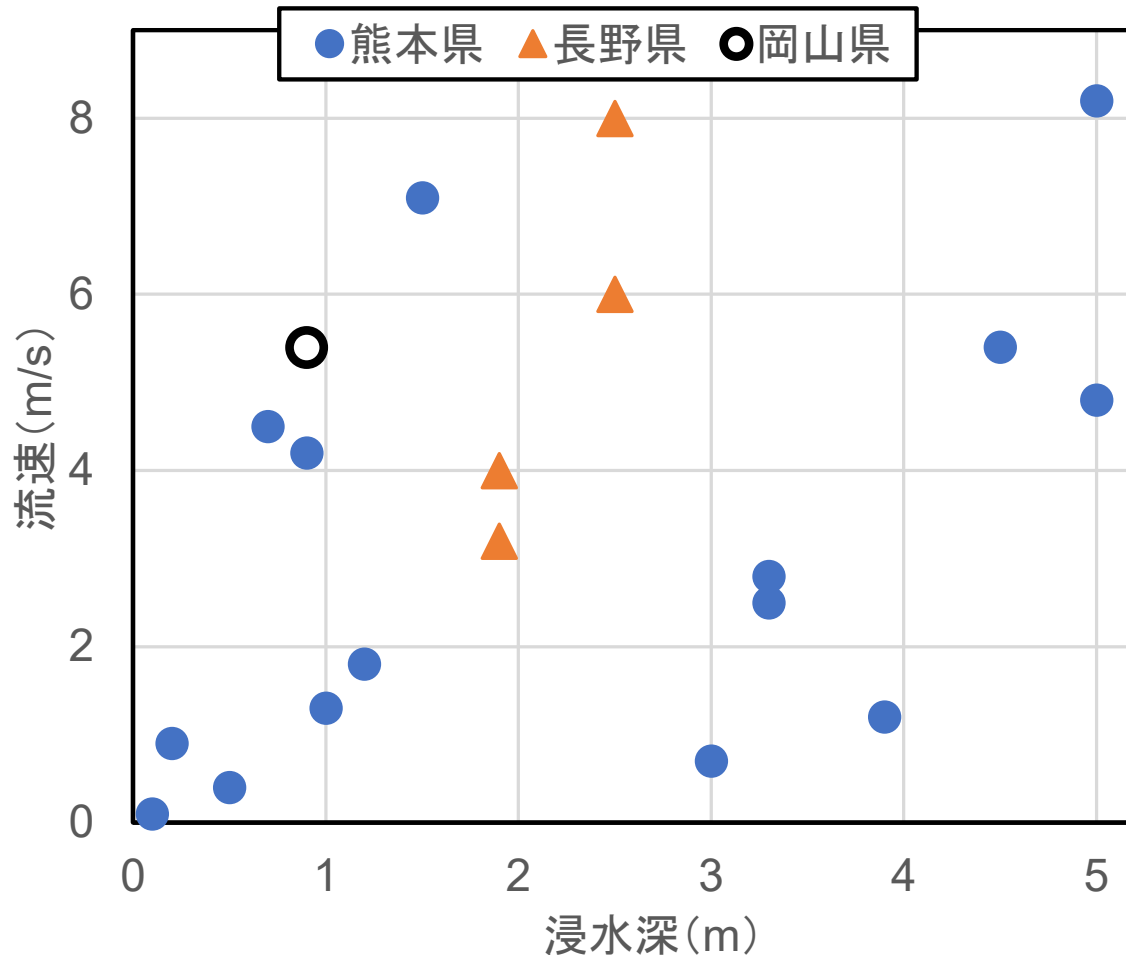
収集動画と流速・浸水深リスト

熊本県球磨川流域(令和2年7月豪雨)、長野県千曲川の破堤地点付近(令和元年台風19号)、岡山県末政川の破堤地点付近(平成30年7月豪雨)から18の映像を収集し、流速と浸水深を推定した結果、最大で浸水深5m、流速8m/sまでであった。

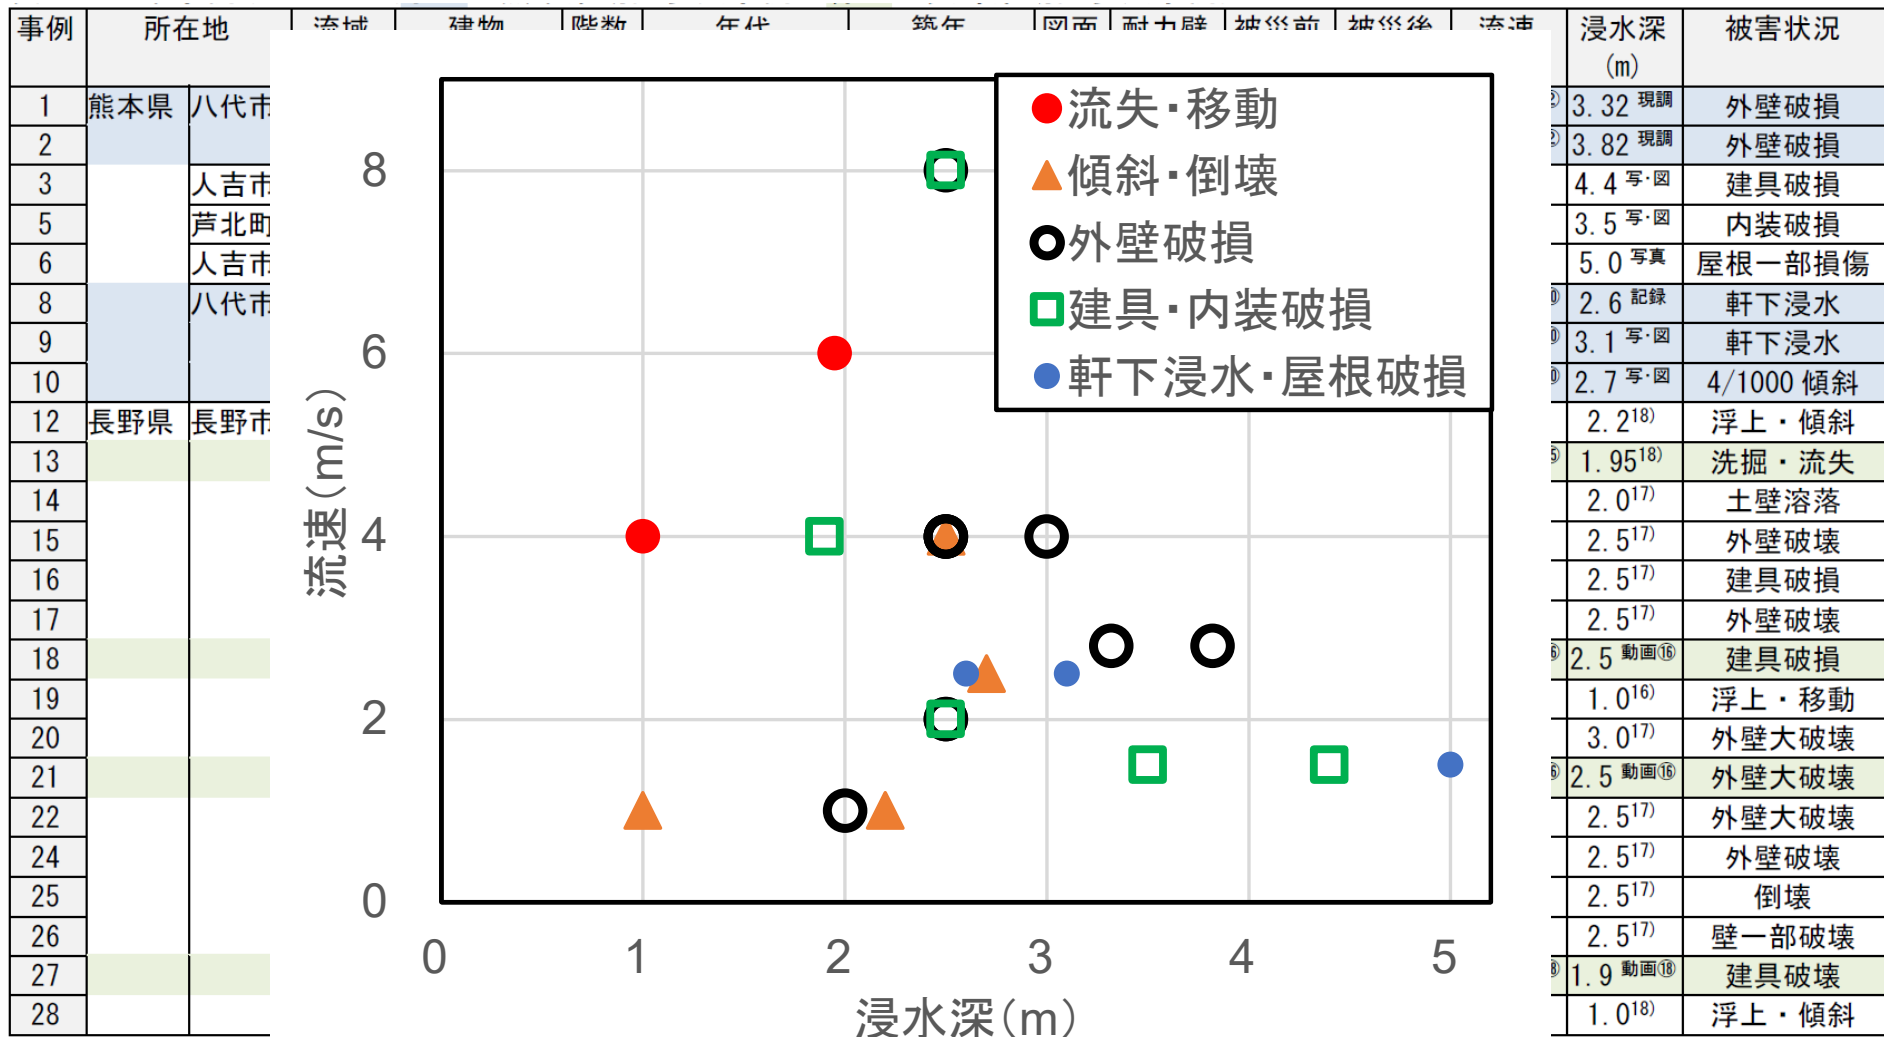
被災建築物の収集事例

建築物の被害状況と浸水深、流速の関係を示すと、流速1m/sでも傾斜・倒壊したものがある一方で、流速8m/s、浸水深2.5m/sでも外壁損傷、建具破損で済んでいるものがある。

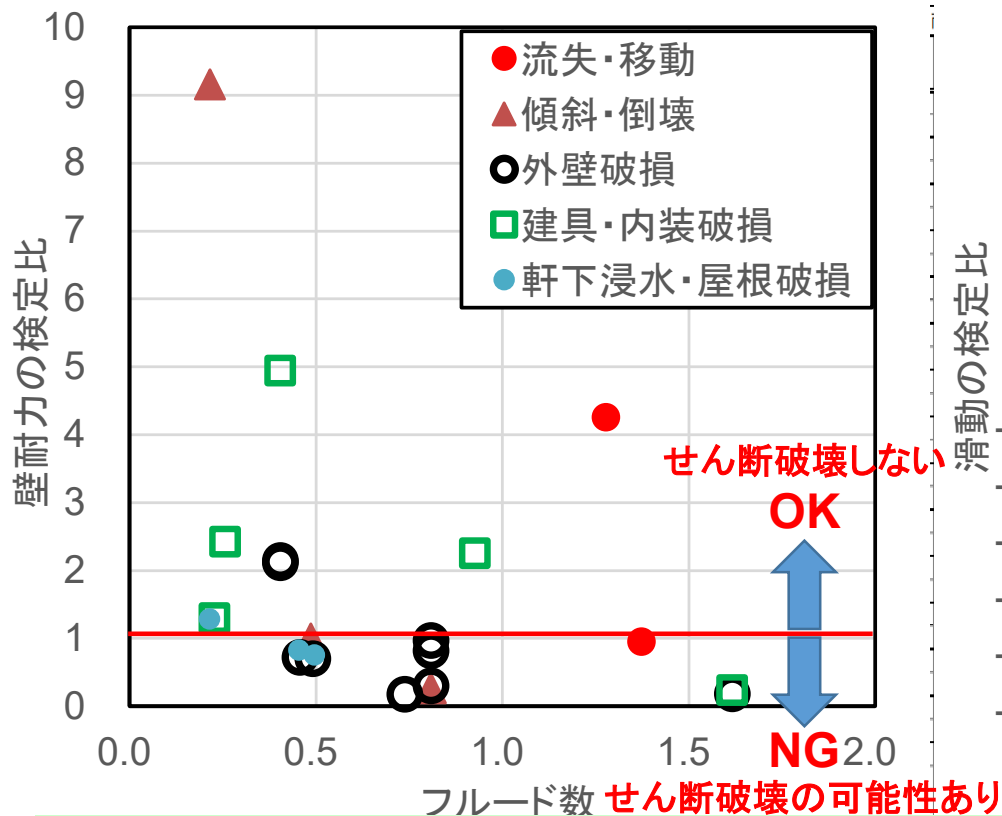
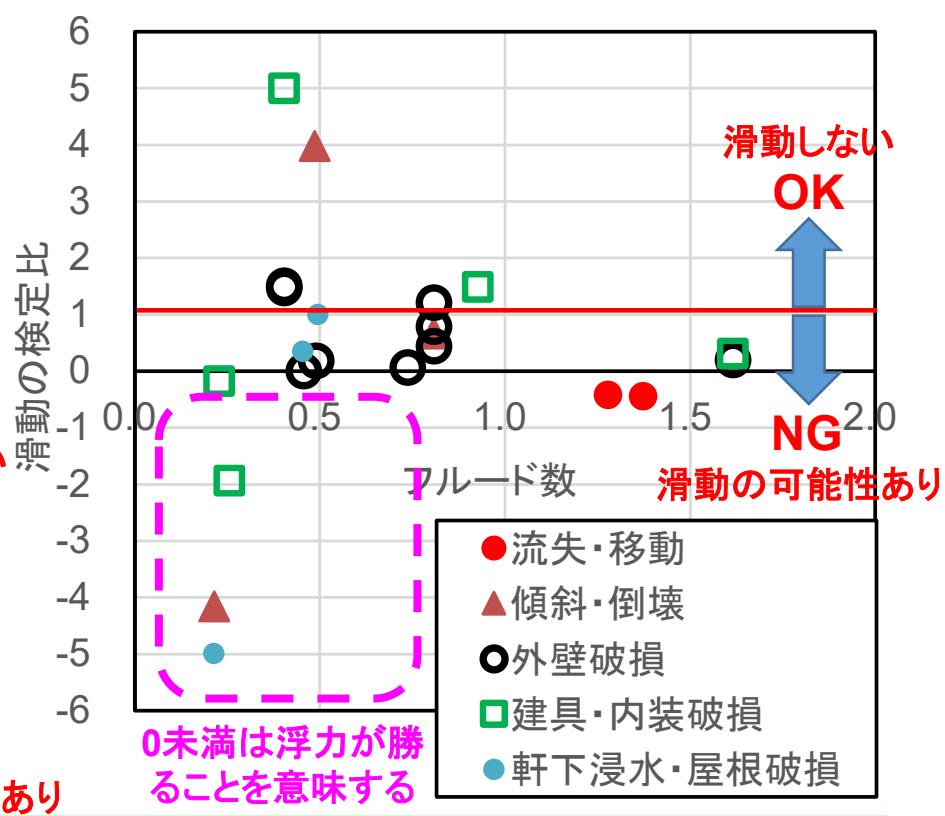
浸水住宅の外力と検定(1以上で安全)結果

- 実際の被害状況と検定結果が合わない物件が多くあった。これらは、流速及び建物の壁配置や仕様など、実状とは異なっていた可能性も考えられる。
- とくに検定比(抵抗力/必要耐力)が0.5に達しない場合に滑動が生じていない例(外壁破損、建具内装破壊が多く含まれる)が多く、重量算定の誤差の範囲を超えている。

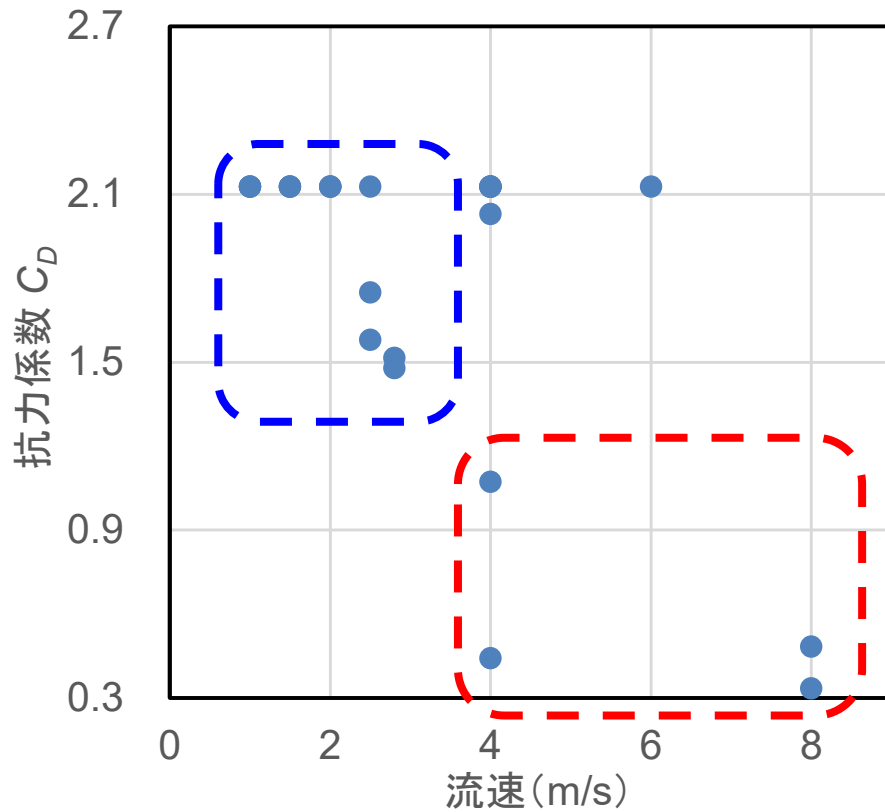
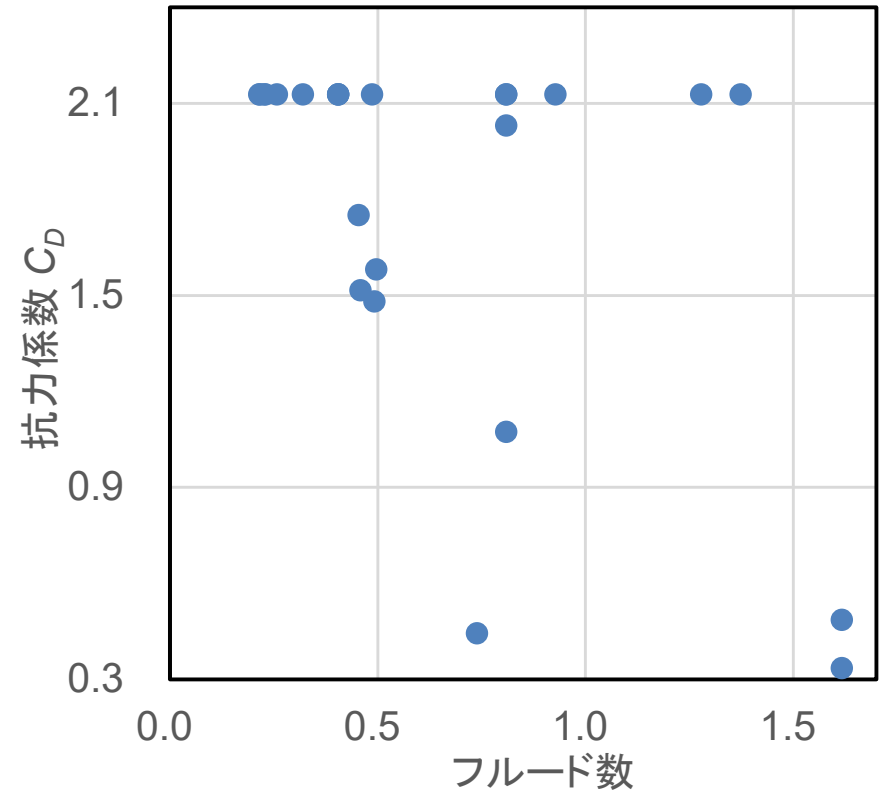
被害状況と一致させた場合の抗力係数

- 流速4.0m/s 以上における抗力係数は0.3~1.0(比較的小さな値)
- 流速2.5m/s 以下における抗力係数は1.5~2.1(比較的大きな値、元々の2.1で対応する場合もあり)となる可能性が示唆された。
