令和6年能登半島地震における建築物構造被害の原因分析を行う委員会

中間とりまとめ（令和6年11月）

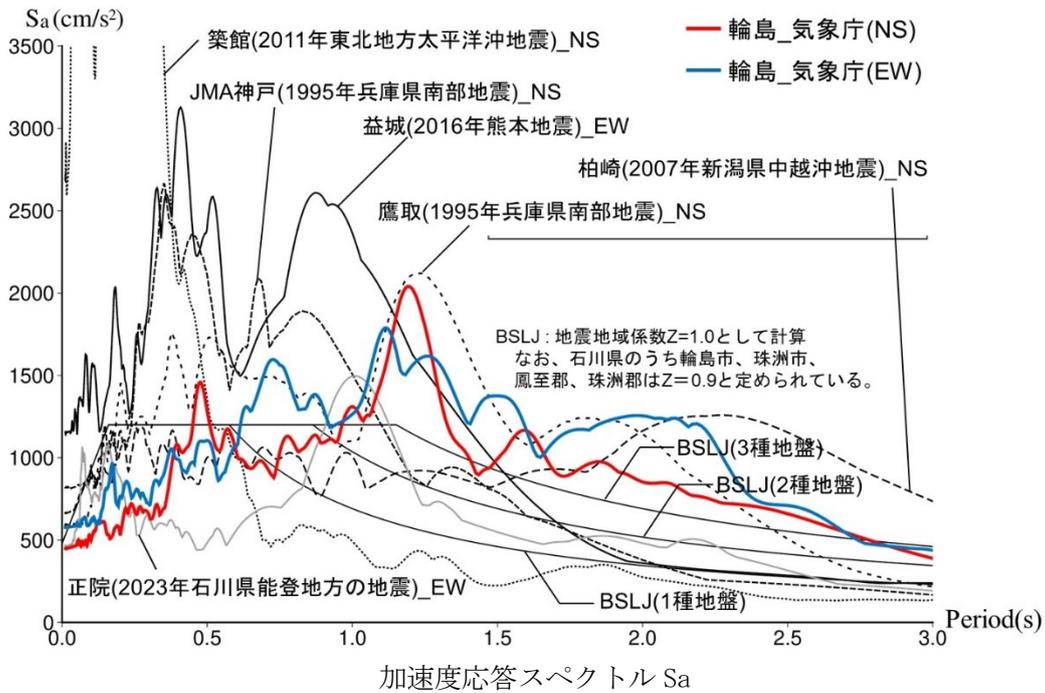
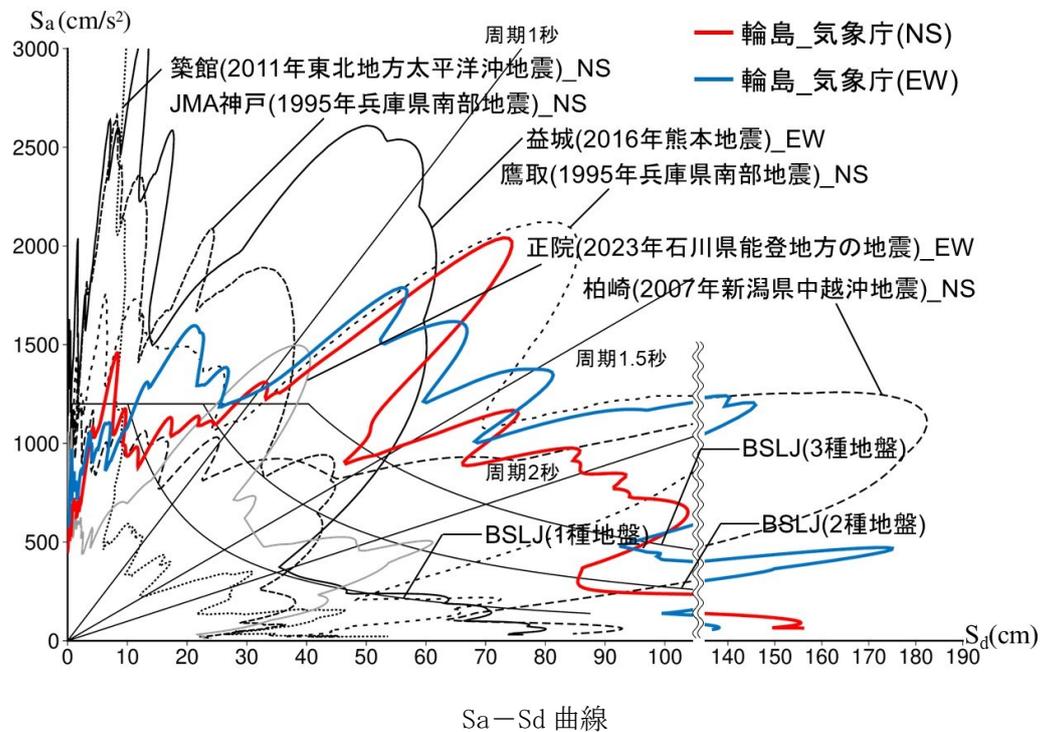
図1 代表的な強震記録との比較 (h=5%) (気象庁輪島)

震度6強を記録した輪島市で観測された地震動の応答加速度は、兵庫県南部地震（1995年）の際にJR鷹取駅に設置された震度計で観測されたものと同程度であった（図1参照）。また、輪島市や珠洲市等の地盤上で観測された記録は、建築基準法に定める設計用地震動応答スペクトルを上回っていた。

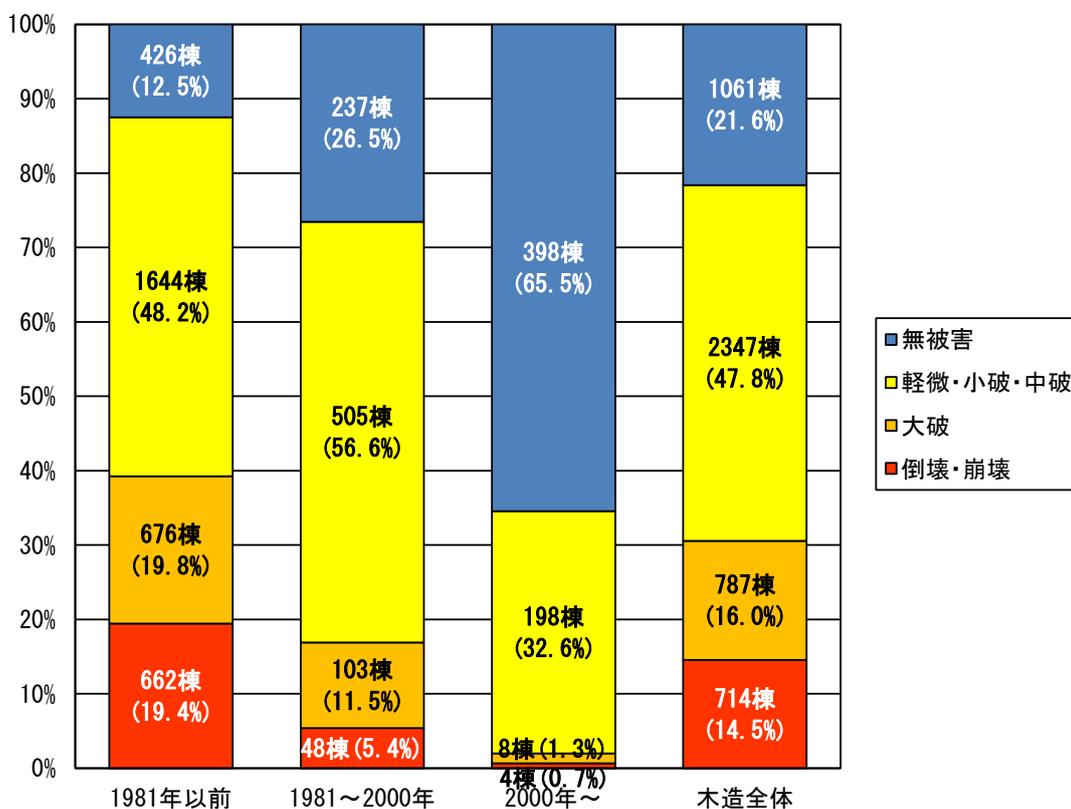
15 図 2 学会悉皆調査による木造の建築時期別の被害状況

- 木造建築物の年代ごとの被害状況については、新耐震基準導入以前の木造建築物の倒壊・崩壊は 19.4%、新耐震基準導入以降では、2000 年の接合部等の基準の明確化以前の木造建築物の倒壊・崩壊は 5.4%、2000 年以降の木造建築物の倒壊・崩壊は 0.7% (608 棟のうち 4 棟) であった (図 2 参照)。これらは、平成 28 年 (2016 年) 熊本地震の際に益城町において実施した悉皆調査の結果と同様の傾向を示している。
- 2000 年以降の木造建築物で倒壊・崩壊した 4 棟のうち、図面が収集できた 2 棟について分析したところ、いずれも壁の釣り合いの良い配置の規定を満足しておらず、かつ 1 棟は壁量規定を満足していないことが確認された。なお、図面が収集できなかった 2 棟のうちの 1 棟については、関係者から、築 100 年程度の住宅を 2000 年以降に移築したものであり、壁が非常に少なかったとの情報が得られたことから、壁量規定を満足していなかったものと考えられる。なお、残りの 1 棟については、現時点では明確な被害要因が確認できなかった。

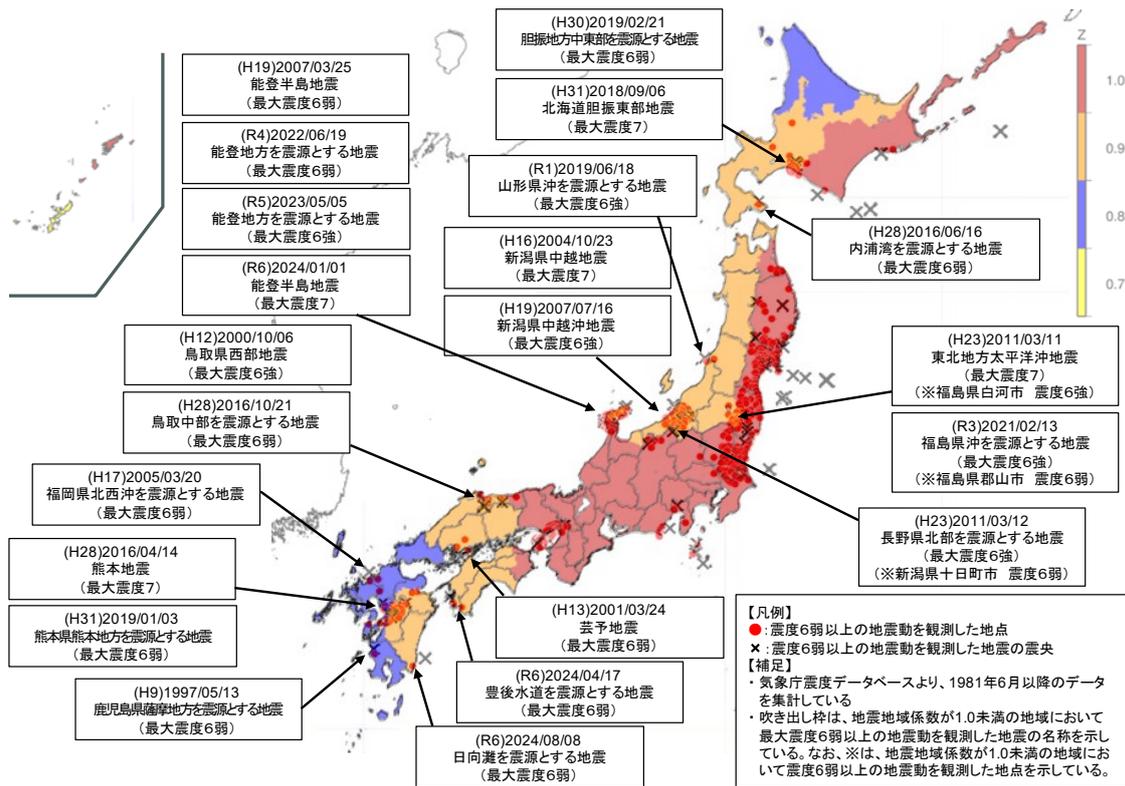
図3 1981年6月以降に震度6弱以上の地震動を観測した地点

- 30 ○ 建築物の構造計算を行う場合に設計に用いる地震力を算出するための係数である地震地域係数については、各地域における過去の地震記録に基づき、発生した地震の大きさや頻度等を踏まえて、地域ごとに $0.7\sim 1.0$ の数値を定めている。
- 一方、近年の地震では地震地域係数の低い地域においても、過去に建築物の大規模被害が発生した地震動に匹敵するような大きさの地震動が頻発している（図3参照）。
- 今回地震が発生した能登北部は地震地域係数が 0.9 である。今回の地震に加え、2007年及び2023年の地震ではいずれも甚大な被害が生じたが、新耐震基準導入以降に地震地域係数を用いた構造計算を行い建築されたと考えられる建築物について、地震地域係数を要因とする倒壊等の被害は確認されていない。

- 40 ○ 地震地域係数が 1.0 未満の地域において大きな地震動が頻発している状況や、当該地域における地震動による建築物の被害の状況の検証、最低限の基準を定める建築基準法の趣旨等を踏まえながら、地震地域係数を用いた基準のあり方について検討を行う。
