令和6年(2024年)能登半島地震による 鉄筋コンクリート造等建築物の被害調査報告(速報)

2024年1月1日16時10分に能登半島を震源とするマグニチュード7.6、最大震度7の地震が発生した。国土交通省国土技術政策総合研究所と国立研究開発法人建築研究所は、石川県輪島市河井町・鳳至町および金沢市における鉄筋コンクリート造(以下、RC造)等建築物の被害の概要把握および航空レーザー計測による建築物群の面的な損傷評価手法の妥当性検証を目的として、現地被害調査を実施した。本報告は、この現地被害調査の結果を速報としてとりまとめたものである。

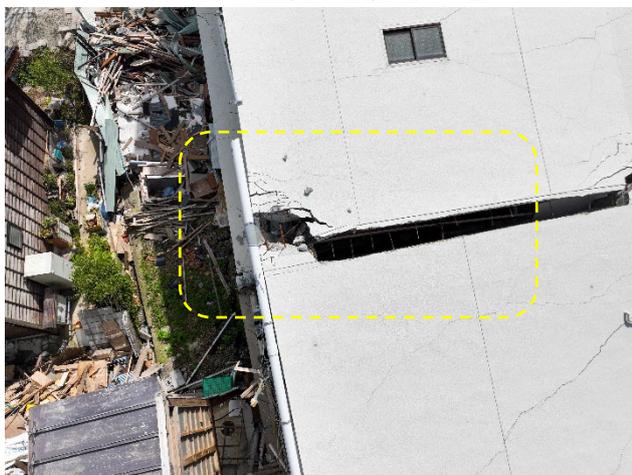
図 4.1.3 西側壁面の損傷

建築物 A は、地上 7 階建ての RC 造建築物であり、建設年は 1972 年である（図 4.1.1）。建築物が東側に大きく沈下し、転倒の被害が発生している建築物である。2024 年 4 月 19 日の調査では、小型ドローンを用いて転倒した建築物の損傷状況を確認した。転倒した上面（建築物西側）では、2 階と 3 階の境界付近で大きな損傷が発生しているのを確認した（図 4.1.2）。図 4.1.3 及び図 4.1.4 に西側壁面の詳細を示す。西側壁面の損傷付近では、柱外周部の主筋とシングル配筋の壁縦筋を確認できた。図 4.1.5 に西側壁面基部の状況を示す。西側壁下端の南側が建築物の内側に凹むような損傷が確認された。

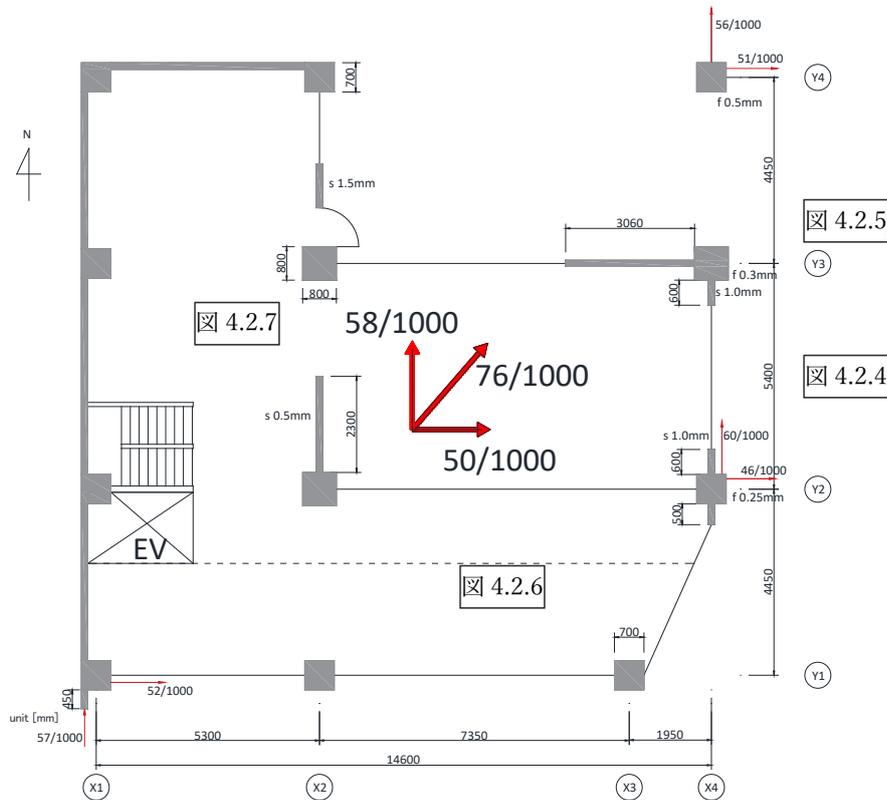
(a)1F 概略平面図

建築物 B は、地上7階建て RC 造建築物であり、建設年は 1977 年である。1階、4階の概略平面図および傾斜計測結果を図 4.2.1 に示す。図中の太線赤矢印は建築物における傾斜の代表値として、各部の傾斜実測値を平均して求めた数値である。なお、後述する図 4.2.4～図 4.2.7 の箇所も図 4.2.1(a)中に示している。建築物の著しい沈下および傾斜が認められる（図 4.2.2～図 4.2.4）。2024 年 6 月 5 日の調査で建築物の傾斜を計測したところ、1階部分では北東方向に 76/1000 の傾斜が、4階部分では 75/1000 の傾斜が確認された。沈下量については、1階 X4-Y3 柱（図 4.2.1(a)参照）の東側面において、1390mm と測定された。応急危険度判定における③傾斜は「C ランク」と判定され、被災度区分判定基準⁴⁾における杭基礎構造の被災度区分は「大破」と判定される。

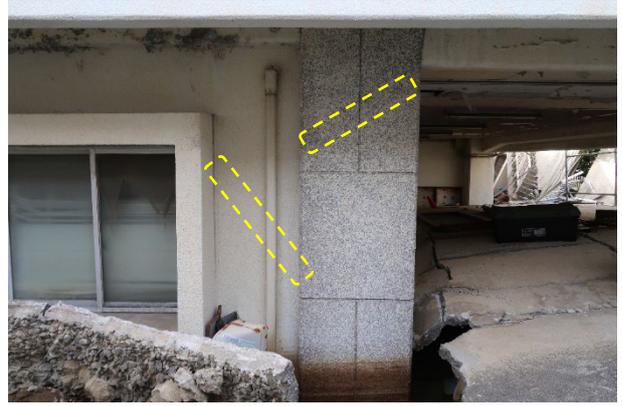
図 4.2.5 X4-Y3 柱の損傷

1階部分の柱（X4-Y4 柱，X4-Y3 柱，X4-Y2 柱）には 0.3mm 程度のひび割れが確認され，X4 構面 Y2～Y3 間の袖壁や，X2 構面 Y3～Y4 間の方立壁には 1.0～1.5mm 程度のひび割れが認められたが，沈下や傾斜の程度と比べると損傷程度は小さい（図 4.2.5）。沈下に伴い 1階床の土間コンが膨れ上がるような状況が 1階の広い範囲で確認された（図 4.2.6，図 4.2.7）。

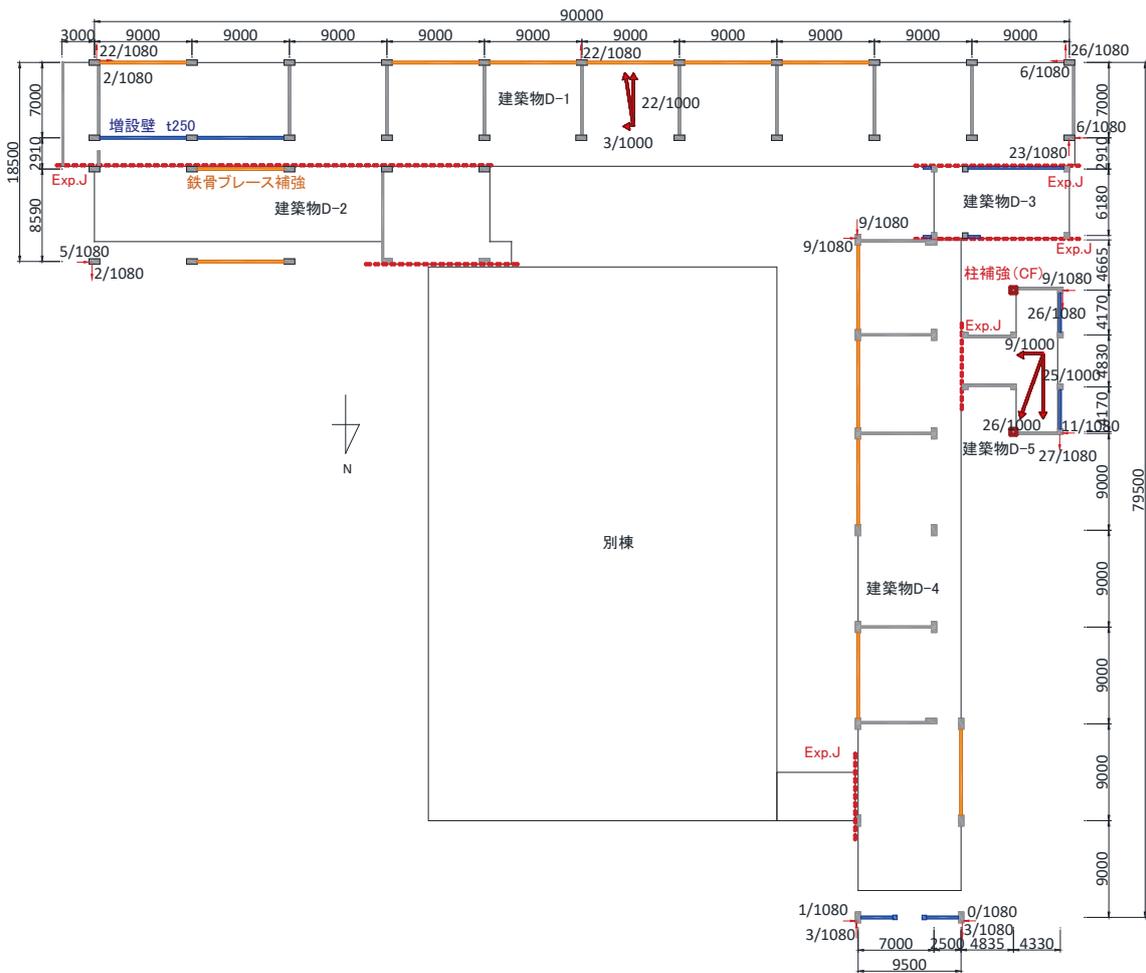
図 4.4.1 建築物 D-1～D-5 の概略平面図および傾斜計測結果

建築物の傾斜を測定したところ、建築物D-1は南方向に22/1000の傾斜が、建築物D-5は北方向に26/1000の傾斜が認められた。建築物周辺は地盤変状が激しく、地盤沈下が生じていることが確認された（図4.4.8）。建築物D-1内部では、傾斜・沈下に伴うと思われる1階床の膨れ上がりが確認された（図4.4.9）。建築物D-1と建築物D-2の間のExp.Jは乖離が見られる（図4.4.10）。建築物D-2の鉄骨ブレース補強部分では、両側柱の脚部でのかぶりコンクリート剥落が認められたが、ブレース部分の損傷はなかった（図4.4.11）。建築物D-2と別棟の間のExp.Jは鉛直方向と水平方向にずれが生じており、鉛直方向のずれは430mm程度であった（図4.4.12, 図4.4.13）。建築物D-1と建築物D-3の間、建築物D-4と建築物D-5の間でもExp.Jの剥離が見られた（図4.4.14, 図4.4.15）。建築物D-5と別棟の間のExp.Jでは370mmの鉛直ずれが確認された（図4.4.16, 図4.4.17）。

「震災建築物の被災度区分判定基準および復旧技術指針 2015 改訂版」⁴⁾に従って、被災度区分判定を実施した。被災度区分判定基準では、杭基礎建築物の基礎の傾斜・沈下量により基礎構造の被災度区分が定義されている。沈下量は不明であるが、図 4.4.13 や図 4.4.17 に示すように、別棟と比較して対象建築物部分は数十 cm の沈下が生じていると考えられるため、沈下量は 0.1m 以上と考える。傾斜については図 4.4.1 のように計測されているため、それに基づいて杭基礎構造の被災度区分を判定すると、建築物 D-1、建築物 D-5 は「大破」、その他は「中破」と判定される。

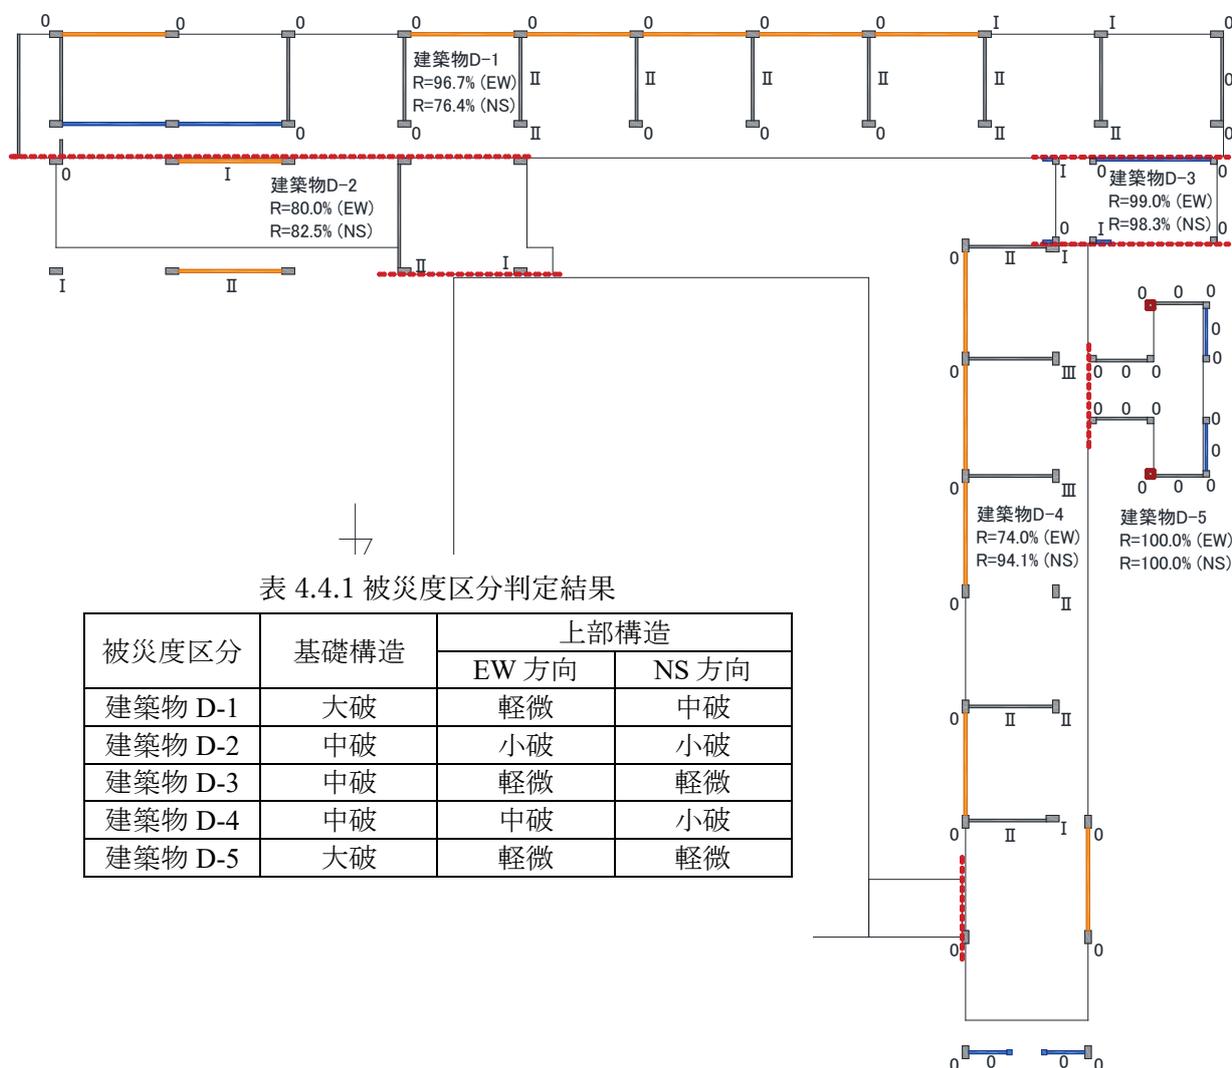
図 4.4.18 上部構造の被災度区分判定結果

続いて、上部構造の被災度区分を判定する。層崩壊形を想定し、部材損傷度に基づき、方向別に 1 階の耐震性能残存率 R を算定した。なお、柱は建設年（1971 年以前）を考慮して“せん断柱”とし、鉄骨ブレース補強されている構面は両側柱付き壁（CWC）と同等と判断した。部材損傷度および耐震性能残存率 R を計算した結果を図 4.4.18 に、被災度区分判定結果を表 4.4.1 に示す。上部構造の被災度区分は「軽微」～「中破」と判定されるが基礎構造の被災度区分と比較しても被災程度は小さい。

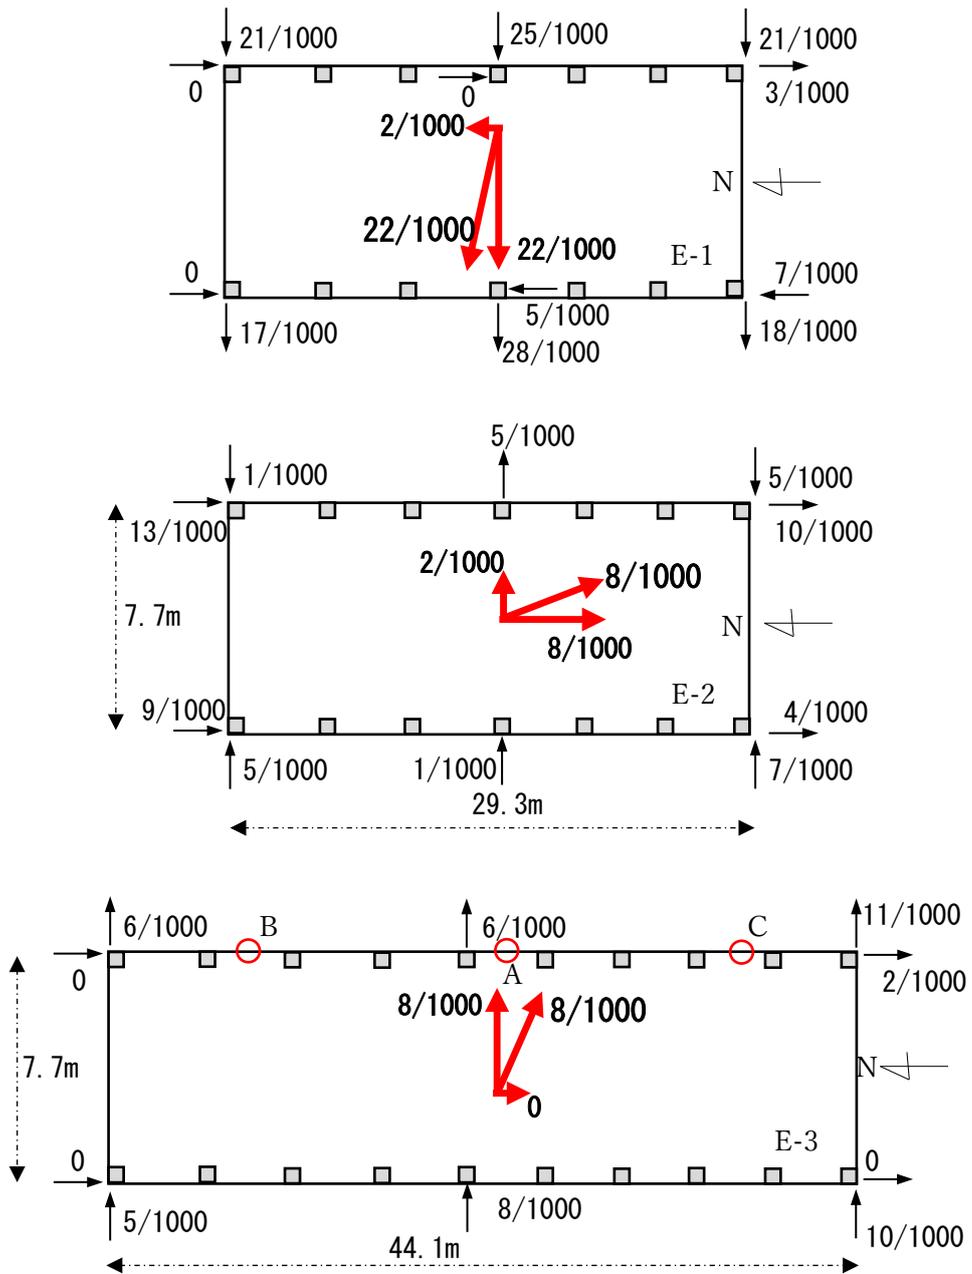
図 4.5.2 建築物 E-1～E-3 の概略平面図および傾斜計測結果

建築物の傾斜は、建築物E-1では西方向に22/1000の傾斜が確認された。建築物E-2では南方向に8/1000傾斜しており、建築物E-3では東方向に8/1000の傾斜が確認された。建築物E-1～建築物E-3の周辺では地盤変状が見られた(図4.5.5、図4.5.7、図4.5.9)。建築物E-3の東側で建築物の沈下状況を確認し、図4.5.2の建築物E-3概略平面図のA、B、Cの箇所で、周辺地盤と比べて228mm、170mm、290mm程度の沈下が生じていた。

応急危険度判定の傾斜に係る評価は、建築物E-1では「Bランク」、建築物E-2および建築物E-3では「Aランク」となった。被災度区分判定基準⁴⁾における杭基礎建築物の基礎の傾斜と沈下量による被災度区分では、建築物E-1および建築物E-3では「大破」、建築物E-2では「中破」となった。

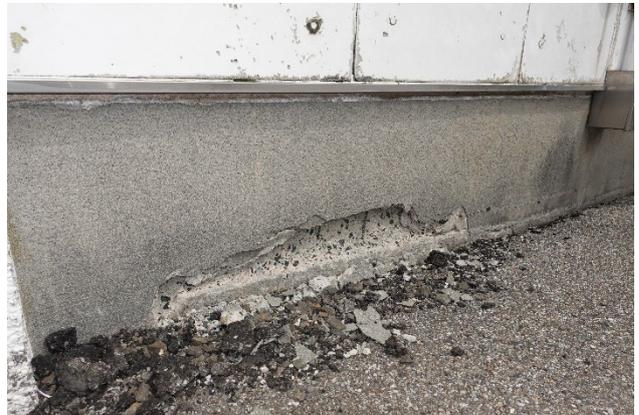
図 4.5.4 上部構造基部のコンクリートの剥落 (建築物 E-1)

上部構造では、建築物E-1および建築物E-3の塔屋が傾斜しており、建築物E-1の基礎立ち上がり部のコンクリートが一部剥落していたが、その他の顕著な構造被害は確認できなかった(図4.5.4)。

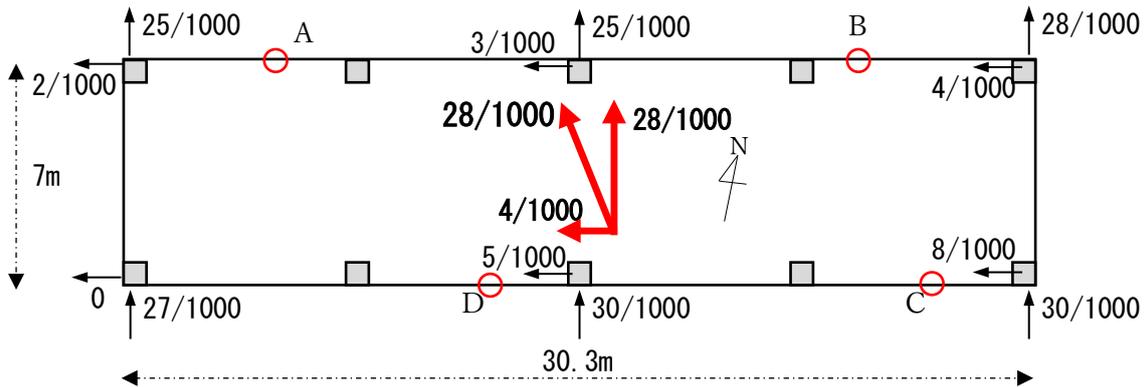
図 4.6.1 建築物 F の概略平面図

建築物 F は、地上 5 階建ての RC 造建築物であり、建設年は 1978 年である。図 4.6.1 に建築物平面の概略を示す。建築物の平面形状は 7m×30.3m の長方形である（図 4.6.2）。基礎構造は、杭基礎であり杭径 $\phi 500\text{mm}$ の PC 杭が使用されている。上部構造では主な被害は確認されなかったが、建築物が北西側に 28/1000 傾斜していた。沈下量については、図 4.6.1 の A 点で 467mm、B 点で 403mm、C 点で 330mm、D 点で 380mm 生じていた。また、建築物周辺の地盤には変状が見られた（図 4.6.3）。

応急危険度判定の傾斜に係る評価は、「B ランク」となった。被災度区分判定基準⁴⁾における杭基礎建築物の基礎の傾斜と沈下量による被災度区分では、「大破」となった。

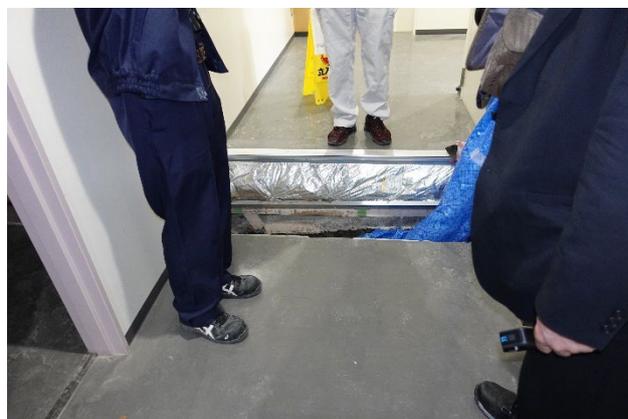
図 4.8.2 Exp. J.の損傷①

建築物 H-1 の上部構造は、Exp. J. の損傷（図 4.8.2～図 4.8.3）や間仕切りの変形（図 4.8.4）が確認されたが、構造部材に目立った被害は確認されなかった。建築物 H-2 の上部構造も同様に構造部材に目立った被害は確認されなかった。建築物の周辺は地盤変状による地割れ等が発生していた（図 4.8.5）。

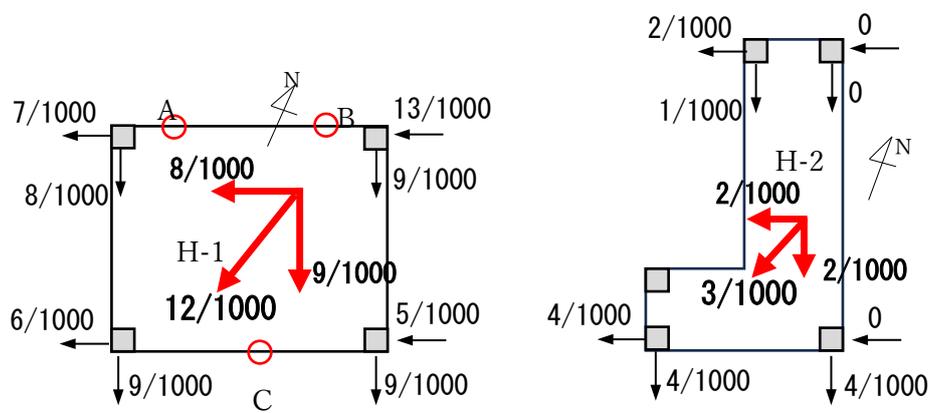
図 4.8.6 建築物 H-1 および H-2 の概略平面図

図 4.8.6 に建築物の概略平面図を示す。建築物 H-1 について南方向に 12/1000 程度の傾斜が見られた。沈下は図 5.4-21 の A 点で 260mm、B 点で 145mm、C 点で 390mm 生じていた。応急危険度判定の傾斜に係る評価は、「A ランク」となった。被災度区分判定基準⁴⁾における杭基礎建築物の基礎の傾斜と沈下量による被災度区分では、「大破」となった。建築物 H-2 の傾斜はわずかであった。

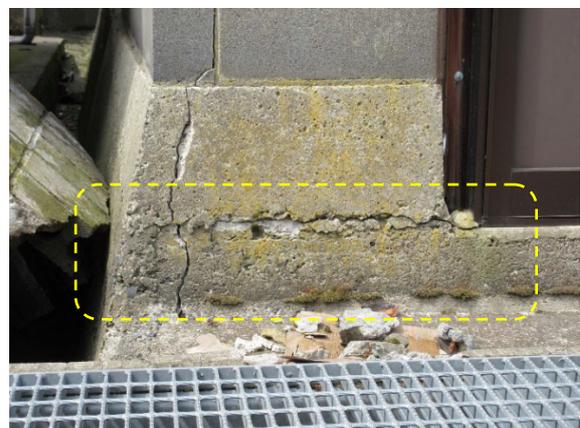
図 4.9.5 建築物 I-2 基礎部の亀裂

建築物 I-1 では、地震により内部収蔵物が散乱した（図 4.9.3）ものの、柱や壁などの構造部材には損傷は認められず、傾斜もほとんど生じていない。一方で、南東部の建築物 I-2 では、南東方向に 28/1000 程度の傾斜が生じていることが確認された（図 4.9.4）。コンクリートブロックは 9 段積みとなっており、鉄筋探査により縦筋が 400mm ピッチ、横筋が 600mm ピッチで配筋されていることは確認されたが、基礎部には水平方向の亀裂が生じており、亀裂よりも下の部分には縦筋が定着されていないようであった（図 4.9.5）。

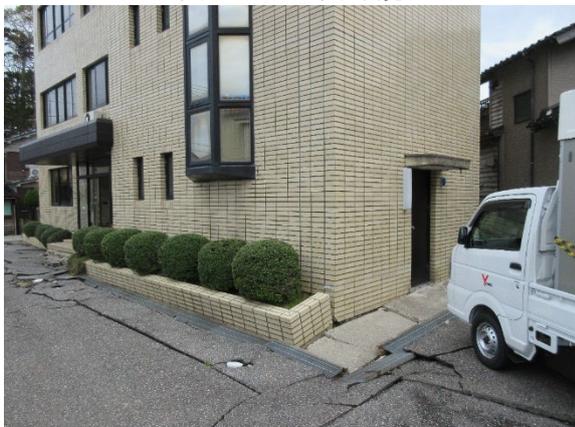
図 4.11.4 周辺地盤の沈下と外構部損傷

建築物 K は、3 階建て（一部 4 階建て）RC 造建築物であり、建設年は 1987 年である（図 4.11.1～図 4.11.3）。周辺地盤の沈下が認められ、上部構造は南方向に 8/1000 程度傾斜していることが確認された（図 4.11.4）。応急危険度判定の③傾斜は「A ランク」と判定される。3 階床スラブ上面には、今回の地震との関連性は不明であるが、東西方向に複数のひび割れが生じていた（図 4.11.5）。

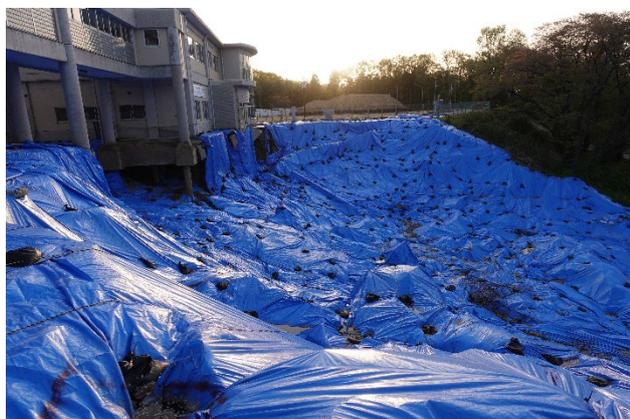
図 4.13.1 地盤崩落の状況

建築物 M は、地上 2 階～3 階建ての RC 造の渡り廊下であり、建設年は 1996 年である。図 4.13.1 に示す地盤の崩落が大規模に発生していることが特徴的である。図 4.13.2 に杭頭が露出した状況を示す。地盤崩落の周辺に渡り廊下が存在するが、図 4.13.3 に示す Exp. J. や壁に若干の損傷があるものの、目立った傾斜および沈下は発生していないと思われる。

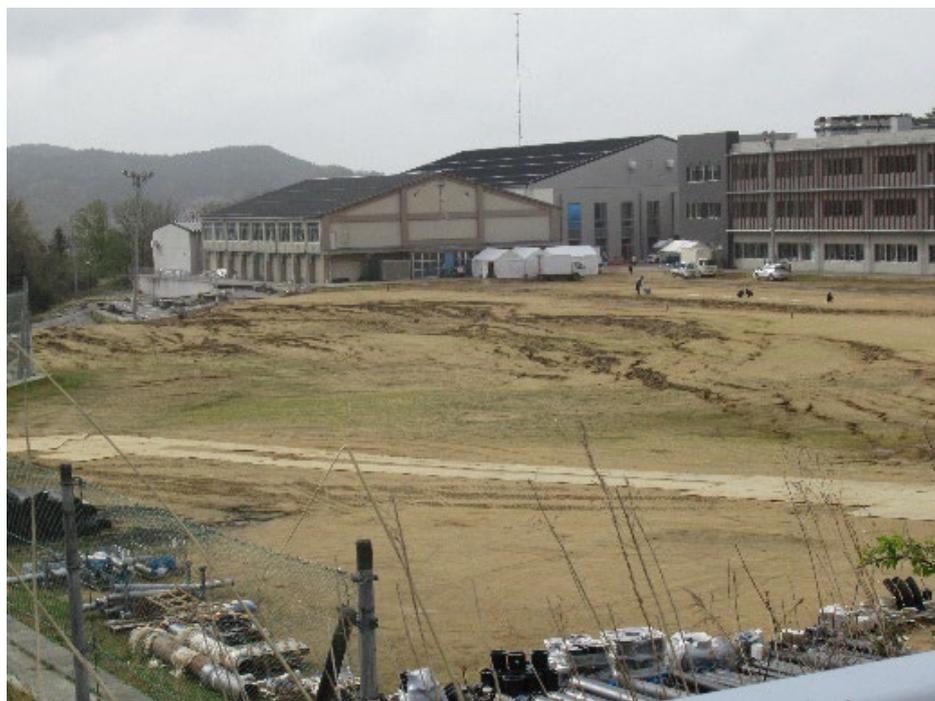
図 5.2.9 周辺地盤の変状

図 5.2.8 に航空レーザ計測による地盤変位の評価結果（エリア②）を示す。当該エリアは、航空レーザ計測によると地盤変状が大きいエリアの一つであり、図 5.2.9 に示すようにエリア②の周辺では地割れ等が確認され、航空レーザ計測結果と一致していた。

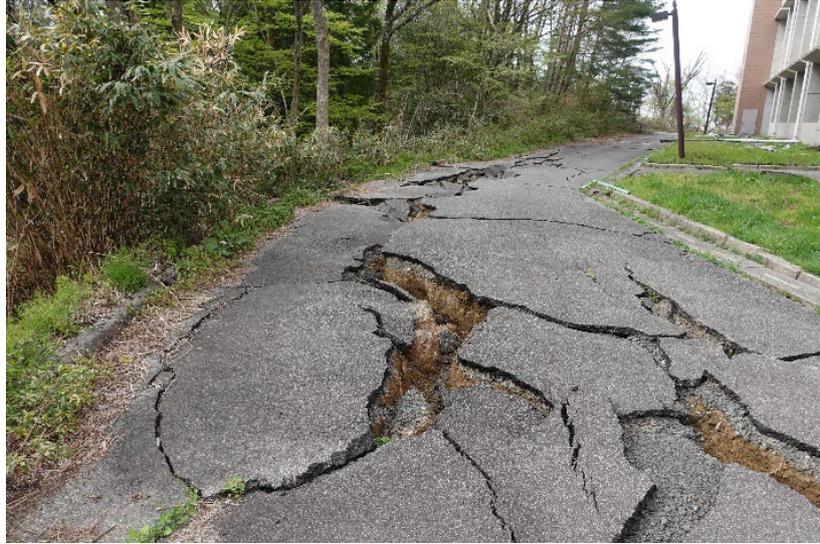
図 5.2.10 建築物 N-1,N-2 周辺の地盤変状

図 5.2.9 のエリアから南に 300m ほど離れた建築物 N の周辺では図 5.2.10 に示す地盤変状が生じていた。

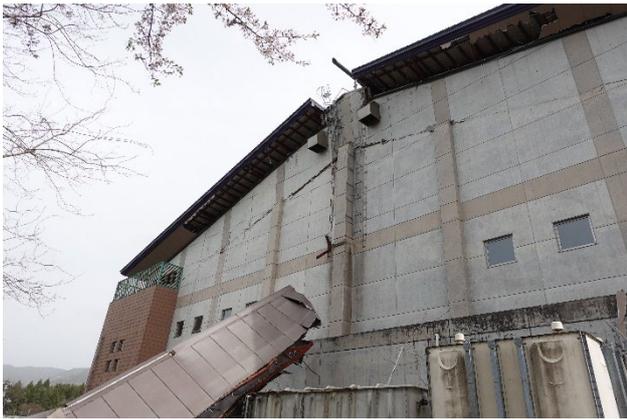
図 5.2.13 妻構面の RC 造壁の面外破壊①

建築物 N-1 の主な被害では、図 5.2.12 に示すような内装材の落下が見られた。妻構面及び平構面の全ての構面で RC 造壁の面外破壊が生じていた（図 5.2.13~図 5.2.15）。図 5.2.16~図 5.2.18 に屋根支承部の損傷状況を示す。屋根支承部のアンカーボルトの伸びや接合部の損傷によるコンクリートの剥落、敷きモルタルの圧壊が確認された。なお、屋根支承部のアンカーボルト孔はルーズホールとされていた。図 5.2.19 及び図 5.2.20 にシステムトラス屋根の被害を示す。システムトラス屋根の主部材の座屈及び破断等が見られ、ポールジョイント部側での主部材の破断も確認された。その他では、受水槽が建築物周辺に設置されており、受水槽の下部に亀裂が発生していた（図 5.2.21）。

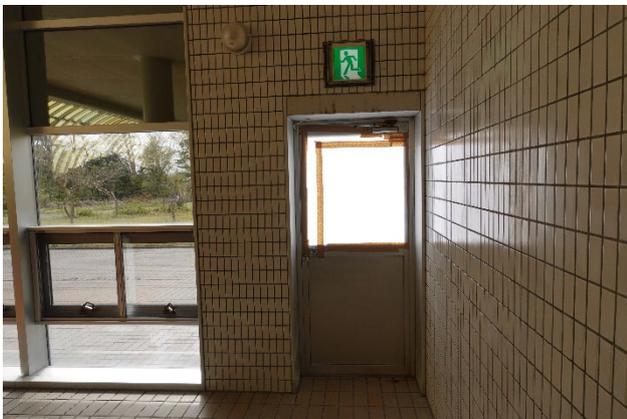
図 5.2.22 建築物 N-2 のドアのガラスの割れ

建築物 N-2 では、ドア部のガラスの割れが発生していた（図 5.2.22）。地震後にプールの水が抜けていたことから排水設備等が損傷している可能性が考えられる（図 5.2.23）。

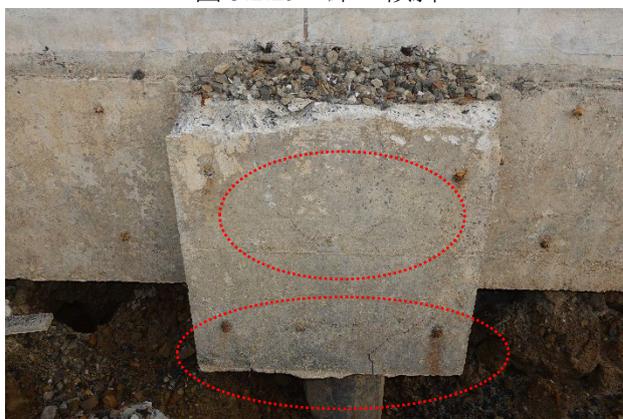
図 5.2.31 パイルキャップの杭頭近傍位置及びパイルキャップ中央位置でのひび割れ

建築物 O は 2 階建ての鉄骨造建築物であり、施設管理者によると竣工年は 1992 年である。建築物の平面概略を図 5.2.25 に、建築物外観を図 5.2.26 に示す。地盤の一部が崩落しており、杭頭及びパイルキャップが露出している状況を確認できた（図 5.2.28）。建築物内部では、床の一部が下がっており、その周辺では地盤変状及び杭頭の露出が確認された（図 5.2.29 及び図 5.2.30）。図 5.2.31 にパイルキャップ及び基礎梁の被害を示す。パイルキャップでは、杭頭に図 5.2.31 に示すひび割れが発生していた。また、パイルキャップ中央に斜めひび割れが確認された。基礎梁では梁端コンクリートの剥落が確認された。
