# 建築研究所ニュース

## 9月18日に茨城県つくば市で発生した建築物等の竜巻被害 現地調査報告について

# 令和 7 年 9 月 18 日に茨城県つくば市で発生した建築物等の竜巻被害 現地調査報告

国土交通省国土技術政策総合研究所  
国立研究開発法人建築研究所

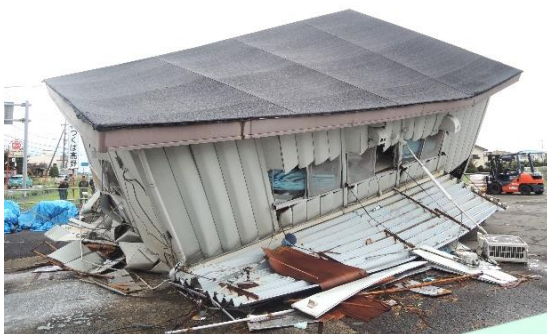
- 花室交差点の北側で、2 階建て建築物の倒壊被害を確認した（写真 3.1）。国土地理院による空中写真<sup>3)</sup>での当該エリアを確認すると、当該建築物は撮影年月日 1984 年 11 月 23 日の写真では確認できないが、撮影年月日 1990 年 11 月 24 日の写真では確認できるため、建築年は概ね 1985 年から 1990 年の間と推測され、35～40 年程度経過した建築物と思われる。1 階部分が層崩壊し、2 階部分が地面に接した状況であった。
- 花室交差点の南側で、屋根瓦の脱落被害を確認した（写真 3.2）。写真 3.3 に示す桟瓦、写真 3.4 に示す脱落した棟瓦にくぎやねじによる緊結は確認されなかった。
- 上記のほか、調査をした範囲ではカーポートの屋根材の剥離や外壁の剥離（写真 3.5～3.6）、シャッターの脱落（写真 3.7）、鋼製物置の飛散（写真 3.8）、飛来物の衝突痕と思われる看板の損傷（写真 3.9）を確認した。

写真 3.1 2 階建て建築物の倒壊状況

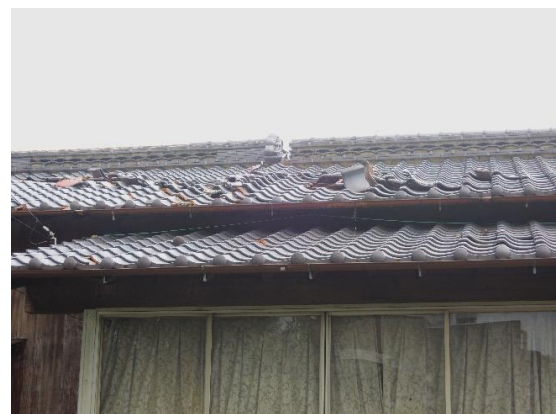
写真 3.2 屋根瓦の状況

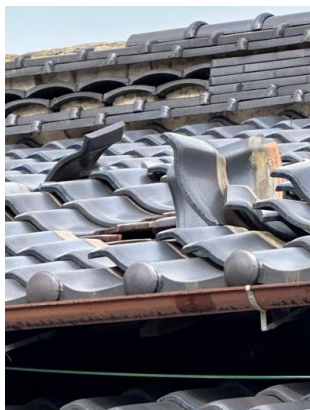
写真 3.3 棧瓦の状況

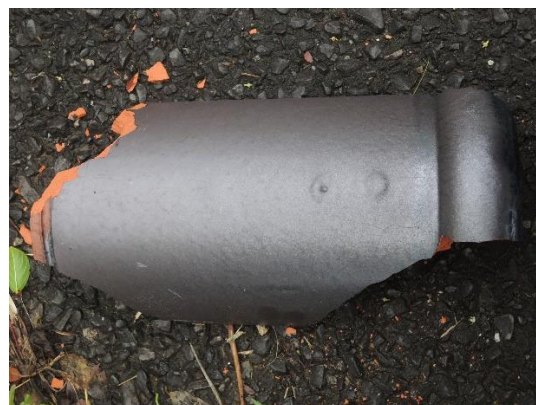
写真 3.4 脱落した棟瓦の状況

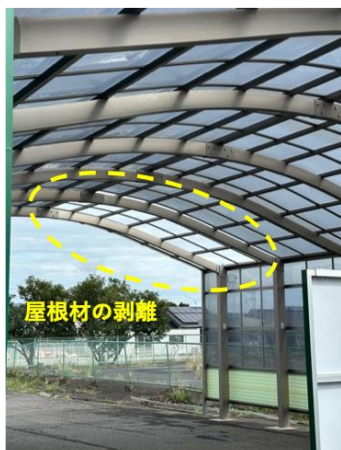
写真 3.5 カーポートの屋根材の剥離状況

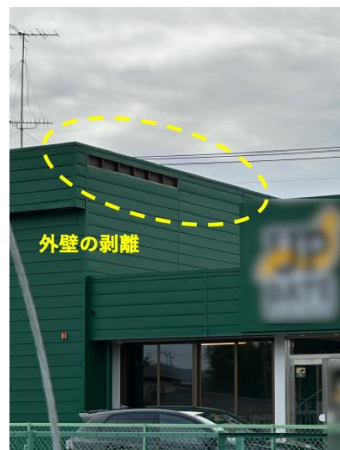
写真 3.6 外壁の剥離状況

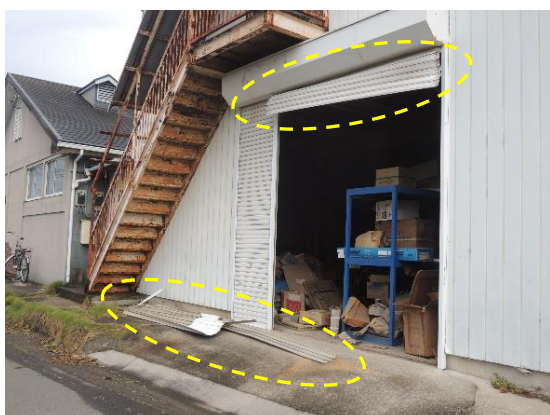
写真 3.7 シャッターの状況

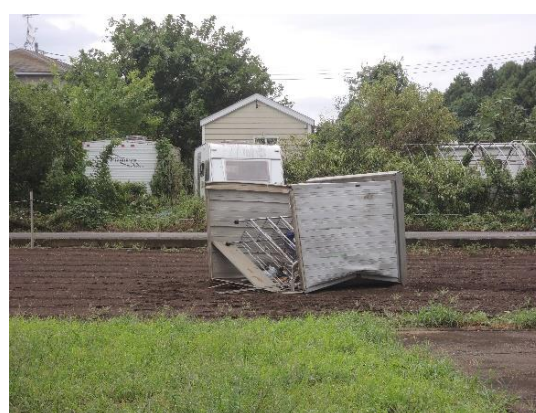
写真 3.8 鋼製物置の飛散状況

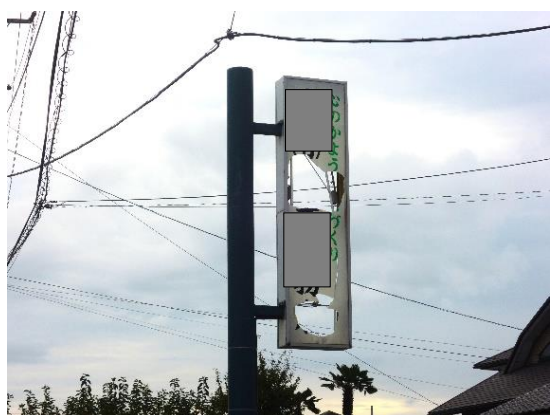
写真 3.9 看板の状況
