平成28年熊本地震による非構造部材の被害(1)

国立研究開発法人 建築研究所 建築生産研究グループ 主任研究員 石原 直

平成28年熊本地震による非構造部材の被害(2)

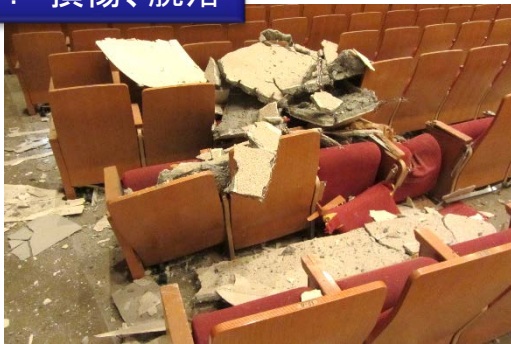
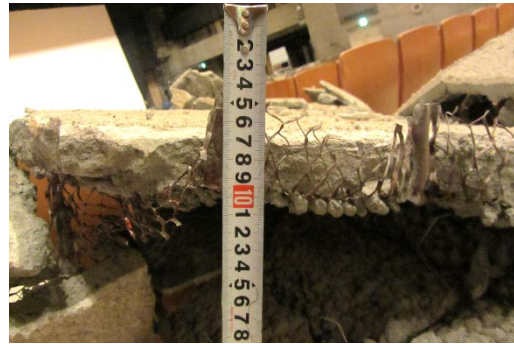
鉄網にモルタルを塗った重たい天井の脱落

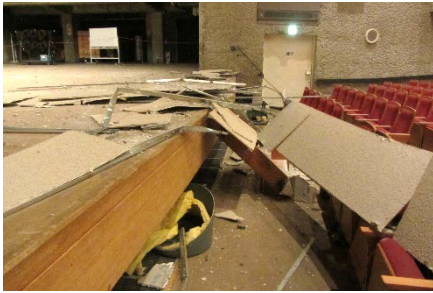
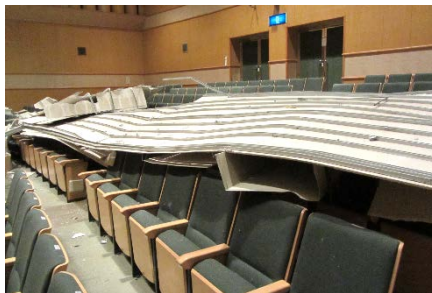
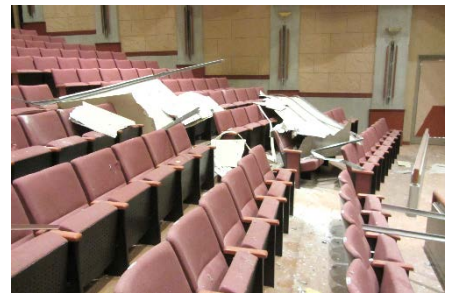
在来工法天井の脱落

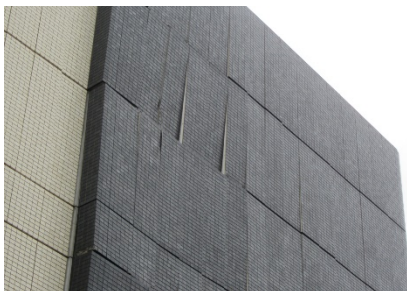
PCパネルのずれ

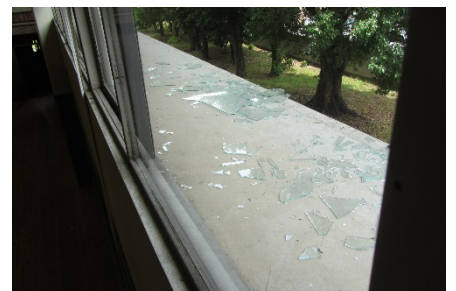
硬化性パテでとめたガラスの破損

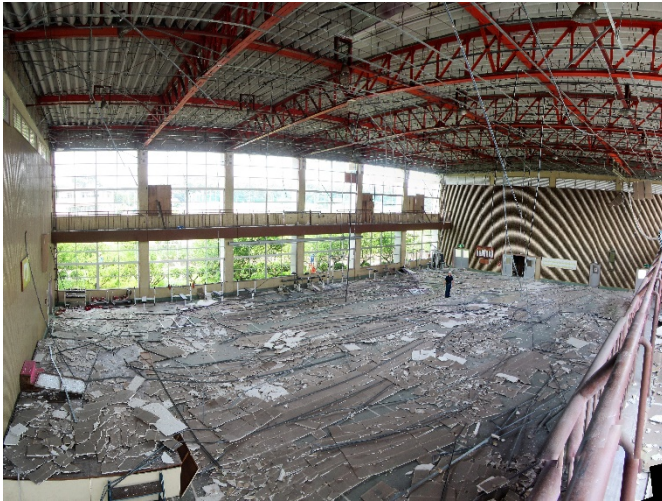
在来工法天井の全面的脱落

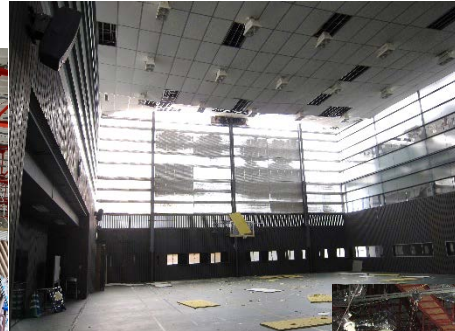
システム天井の被害

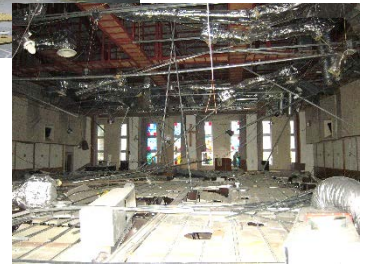
在来工法天井の全面的脱落

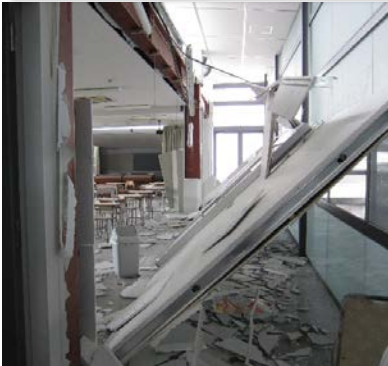
間仕切り壁の転倒

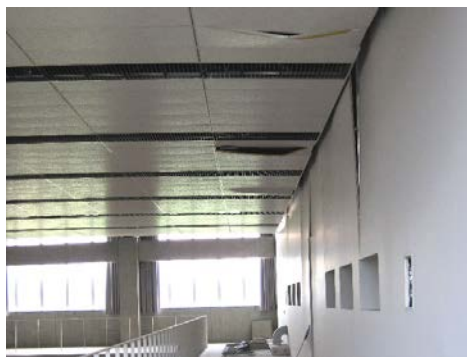
天井と壁の衝突による損傷

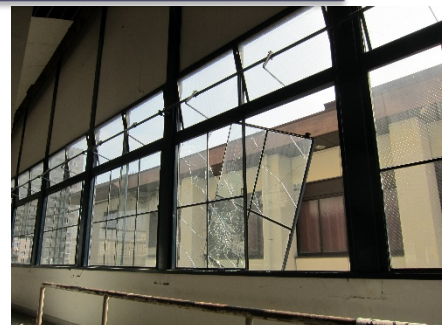
ガラスの損傷及び窓障子の外れ
