平成 28 年 12 月 22 日に発生した新潟県糸魚川市 における大規模火災の被害概要と発生要因

住宅・都市研究グループ 主任研究員 岩見 達也

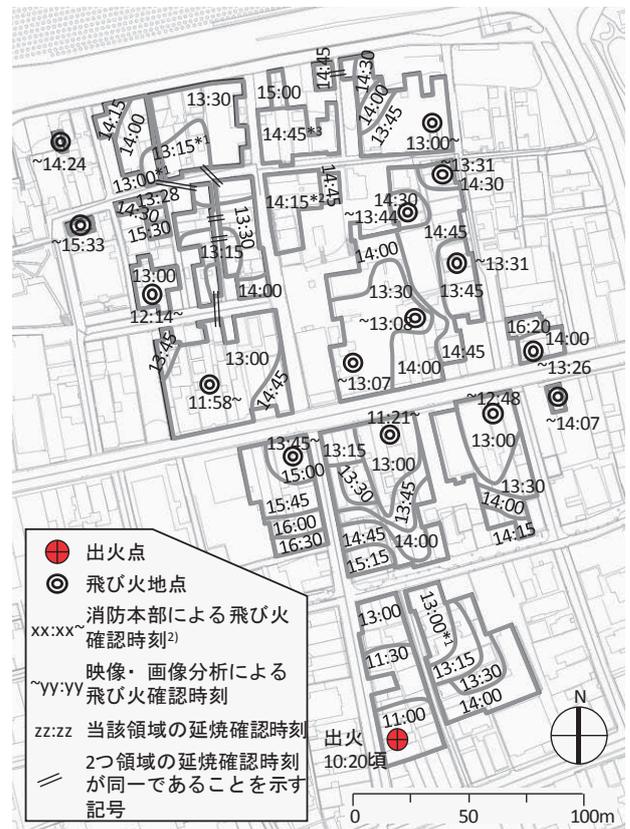
図3 映像・画像等から推定した延焼動態

に延焼した時刻を推定するとともに、隣接する周囲の建物が燃焼していない(あるいは強い加熱を受けるほどの激しい燃焼ではない)にもかかわらず、建物から煙や火炎の噴出を確認できたものを飛び火と見なして、15カ所の飛び火地点を特定した。図3に延焼動態の推定結果を示す。

この15地点の建物の状況を個別に調べた結果、全てが木造2階建ての建物であり、このうち13地点は1936年以前建築であった。さらにこのうち少なくとも10地点の建物の屋根は空中写真を用いた判読により、次章に後述する昭和初期に一般的であった仕様(以下、「昭和初期仕様」という。)の瓦屋根であることが推定された。このような古い木造建物が混在していたことが延焼被害の拡大に大きく影響したと考えられる。

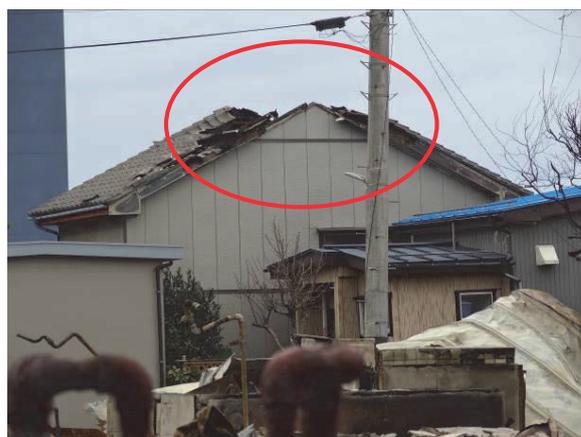
しかしながら、写真1及び表1に示すように、不燃材料である瓦葺き屋根であっても飛び火による延焼が見られたことから、その発生メカニズムを解明するため、当地に存在した建物の建設当時の瓦屋根の仕様調査を行った上で、得られた仕様に基づいて模型試験体を作成して火災風洞実験を行うこととした。

写真1 瓦屋根の飛び火による延焼事例

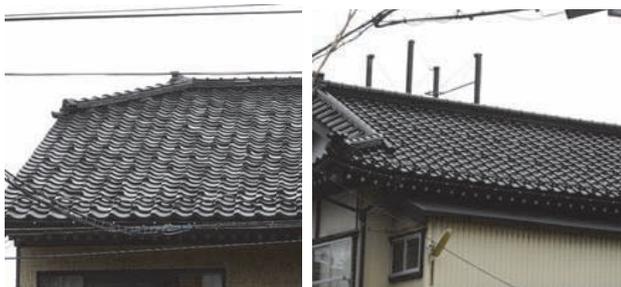
- ・ 写真2に示すように、焼損区域外に残る建物の現地調査では、昭和初期仕様の瓦屋根では、瓦のねじれや寸法の不揃いに伴って指1本が入るほどの隙間が多数見られた。
- ・ 瓦自体は、昭和30年代まではそれぞれの地場で焼く瓦が主流であり、昭和40年代から狂いの少ない三州瓦や陶器瓦が全国に流通した。地場産の瓦として、新潟県では安田瓦や陣ヶ峰瓦が有名だが、糸魚川地域では主に佐渡や石川と同じ49判の能登瓦が用いられていた。また、これら地場産の瓦も製造業者毎に個別の変遷を経ており、大まかには昭和45年以降、工業化が進む過程で寸法精度が向上したといえるが、昭和初期の段階では、依然としてねじれや反りの大きな瓦が用いられていた。
- ・ 瓦のねじれは、塩害や凍害の防止及び積雪荷重に耐えるための曲げ破壊強度の向上を狙った焼成温度の高さも一因であるが、現在のガス窯に対し古くは達磨窯であったために、均一で一定の焼成温度を保つことが難しかったことが第一の要因である。土の練り込みについても手練りから真空土練機の採用に移行しており、土粒子の粗密性及び空隙率の改善が寸法誤差の低減につながっている。
- ・ その結果、粘土瓦は昭和29年に工業製品として、日本工業規格（JIS）が定められ、ねじりや反りによる寸法誤差が±2mm以下に規定・管理されるようになっていく。加えて、平成13年には瓦屋根標準設計・施工ガイドラインも示され、施工管理も進んでいる。

- ・ 留め付け方法については、昭和初期仕様では瓦尻を瓦棧に載せず、銅線で吊る方法が用いられている。この方法の場合、長い年月を経ると潮風により腐食が進んで瓦がずれる恐れがある。これに対し現代仕様では、瓦棧に引掛けて釘留め、全数留め付けをする方法が推奨されている。
- ・ 留め付けの自由度が高い銅線で吊る方法では、地震時の瓦相互の接触被害に対しては有効とされるものの、過去の風被害によって瓦の重なりにずれが生じていた可能性も高い。瓦自身の耐久性は高いといえるが、地震・台風などの災害時及び定期的なメンテナンスが推奨される。
- ・ 棟の葺き土については、糸魚川地域ではモルタルを使った事例も報告されているが、塩害による溶融・流出の恐れがある。昭和50年頃から南蛮漆喰が利用されるようになっており、現代仕様では、繰り返し練りの効く葺き土と併用して、耐久性の高い棟葺土が構築されている。
- ・ 下地については、昭和20年以前の糸魚川地域では、手割り板を屋根葺き材とした木羽屋根が多かったため、そのまま上から瓦を張った屋根が多く、昭和20年以降、新たに屋根をかける場合は、屋根下地として目透かし張りした広小舞に杉皮や巻木羽（約3mm程度）を張り、腐らないようコールターを塗布することが流行ったようである。現代仕様では、目透かしなく張りつめられた野地板あるいは構造用合板の上に、アスファルトルーフィングなどの防水層で下地が構成されており、例えば火の粉が瓦の隙間より侵入したとしても、即座に着火・延焼しにくい構造となっている。

写真2 昭和初期仕様の例

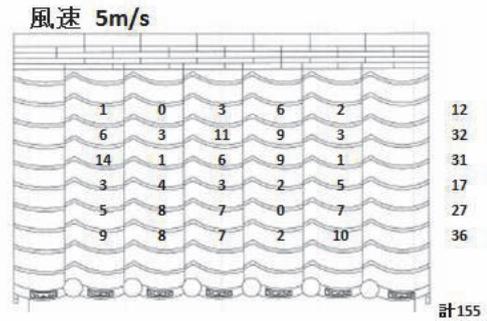
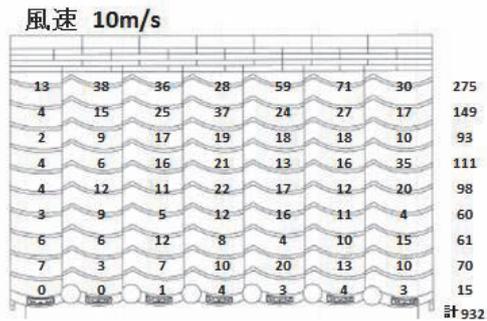
図9 昭和初期仕様における火の粉の着床による焦痕の数

現代仕様の試験体を用いた実験では、風速 5 m/s、10 m/s のいずれにおいても屋内側への燃え抜けは確認されなかった。屋根下地における焦痕箇所を観察したところ、風速 5 m/s では焦痕は確認されず、10 m/s では僅かに 11 か所のみと、昭和初期仕様での 932 か所（図9）に比べて約 1/80 と大幅に低減されることが確認された。侵入箇所は瓦尻の差込部周囲に限定されており、当該部分は瓦棧で引掛ける構造上、数ミリ程度の隙間は避けられない。しかし瓦の重なりにより覆われる上、鍵状になっていることから、実際には瓦尻の段違い部分に堆積した火の粉が侵入するには、かなり焼け細るまで瓦上に留まると考えられ、実際に実験後には数多くの火の粉が瓦上で消炎した状態で堆積しているのが確認された（写真9）。内部の屋根下地で確認された焦痕も最大で 5 mm 程度に留まっており、現代仕様であれば、屋根下地が燃え抜けることはないことが確認された。

屋根下地に付いた火の粉の着床によるとみられる焦痕の数を数えた。実験は屋内側への延焼が確認された時点（写真6）で、消火、解体を行っており、また焦痕面積は考慮せず、写真7のように焦げ広がった部分の焦痕数は1とした。図9に焦痕の分布と数を記す。風速が上がるにつれて焦痕の数が増加することが分かる。また軒先から棟までの段数ごとに集計した数を比較すると、風速 5 m/s では全体に均等に散らばっているのに対し、風速 10 m/s では棟に近い側で焦痕が増加していることが分かる。これは棟付近での燃え抜けが多くみられた現地調査結果と符合する。今回の実験では瓦の隙間は軒と棟で大きな差はなく、また瓦下部には瓦を銅線で吊るための瓦棧が水平方向に通っており瓦下侵入後に火の粉が棟部に吹き寄せられたとは考えにくいので、瓦上部において棟の立ち上がりの影響で棟付近の方が火の粉が吹き溜まりやすく、結果として瓦下部に侵入する火の粉も多くなったと考えられる。

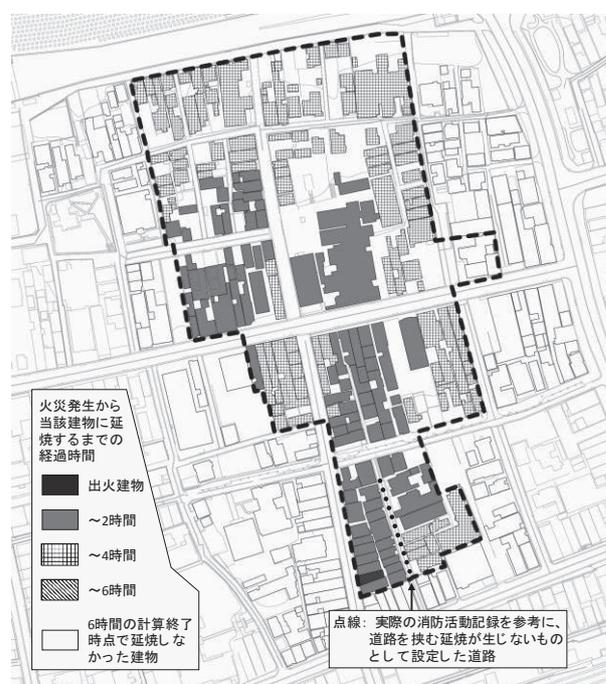
Case4では1時間経過程度までは、焼損棟数の増加は比較的緩慢であるが、東側や北側の街区に延焼が及ぶ頃に急激に加速し、平均で5時間程度で計算対象のデータ範囲の全域が焼損する結果となった。なお、Case4では100回の計算全てで飛び火が発生した。Case5及びCase6に関しては、火元建物のある街区では、北方向にのみ1時間あたり数棟ずつの緩やかな延焼性状を示しており、飛び火の影響を除けば火元建物のある街区北側の道路を越えずに計算が終了する結果となった。これにより、飛び火の発生が大幅に抑制され、飛び火の発生はCase5では100回の計算中66回、Case6では100回の計算中1回のみであった。

図11 Case4の計算結果の一例
(再現市街地・消防活動を想定)

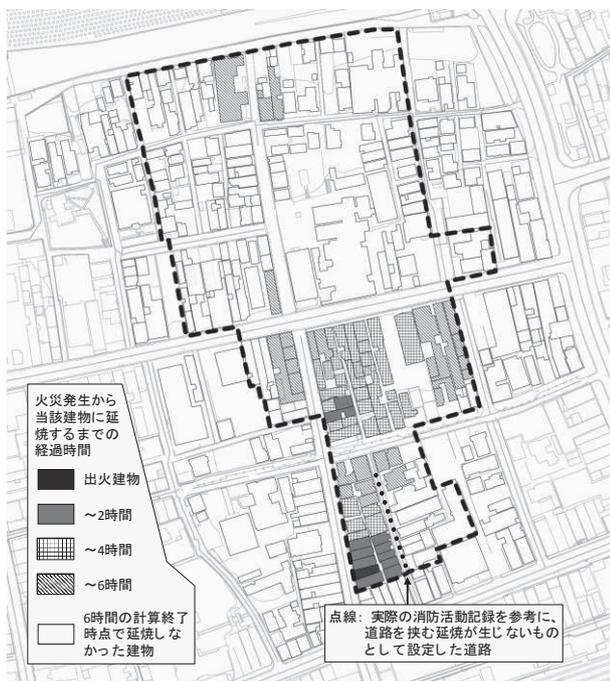
図 12 Case5 の計算結果の一例
(裸木造を全て防火構造の変更・消防活動を想定)

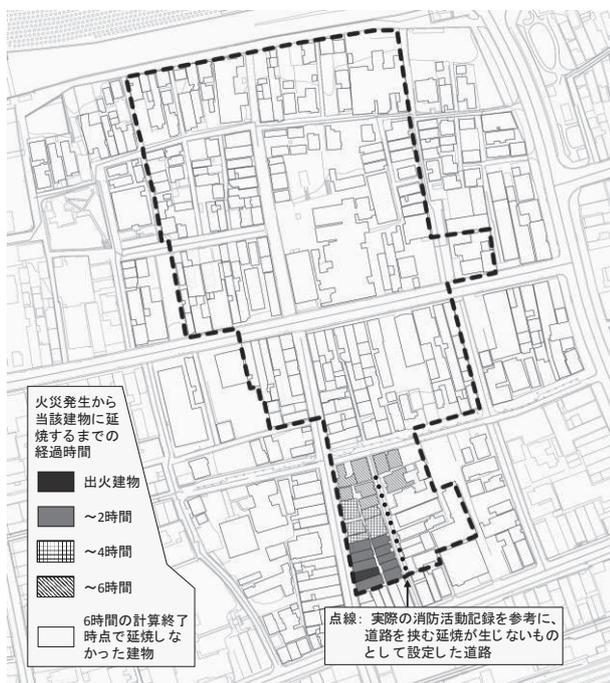
図 13 Case6 の計算結果の一例
(市街地②+飛び火係数 1/40 倍・消防活動を想定)

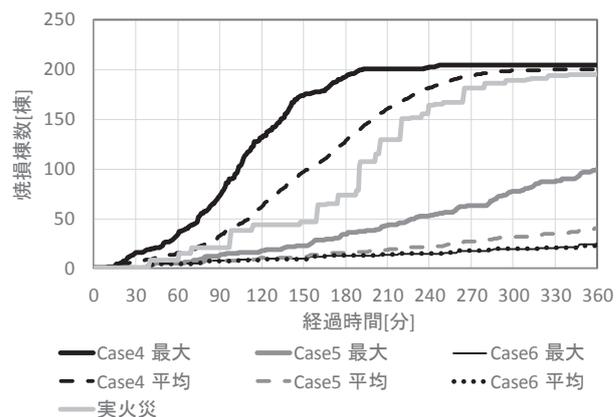
図11～図13は100回の計算を行ったうちの典型的な1回の計算結果をそれぞれのCaseについて一例として図示したものである。また、100回の計算を行った結果を集計し、経過時間ごとに焼損棟数の最大及び平均を求めた結果を図14に示す。図14には、図3に示した今回の火災で確認された実際の延焼動態から求めた焼損棟数の時刻歴を併せて示している。実際の火災に最も近い計算条件となるCase4と今回の火災を比較すると、Case4の平均値は、今回の火災をやや上回っているものの、焼損棟数の増加

傾向は概ね同様の経過を示しており、シミュレーションによる計算の有効性を確認することができる。

図 14 100 回計算を行った最大及び平均焼損棟数
(消防活動を想定した計算)

裸木造を主体とする市街地では、出火後早期に隣棟への延焼拡大が生じ、飛び火が発生する可能性も高くなる。計算では、実際の火災と同程度あるいはさらに早く市街地北端の海岸沿いの建築物にまで延焼が拡大する状況が確認された。一方で裸木造建築物の外壁や開口部の全てに防火措置を施した防火構造建築物とした場合には、急激に延焼速度が遅くなり、出火後2時間程度までは、飛び火が生じにくい状況が確認できる。ただし、時間経過と共に燃焼範囲が拡大し、4～5時間後には飛び火の影響により焼損棟数の増加が徐々に早くなっている。さらに、屋根の仕様を現代仕様に変更した場合を想定して、飛び火係数が1/40倍に低減すると設定すれば、飛び火はほとんど発生せず、焼損棟数の極端な増加も見られなくなることが確認された。
