# 被災地調査にもとづく浸水被害を受けた住宅の復旧方法に関する研究

建築生産研究グループ 主任研究員 渡邊史郎

#### 令和5年度建築研究所講演会

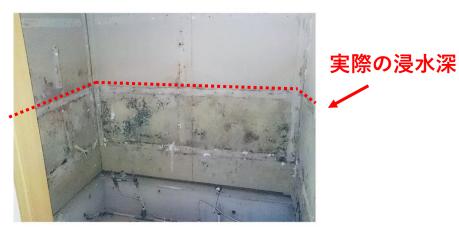
UB撤去後のカビ被害

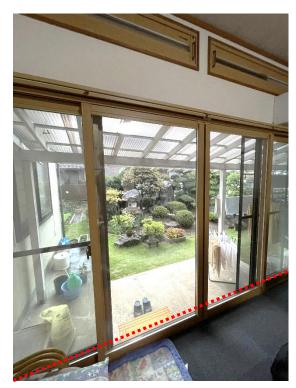
高断熱の内窓改修

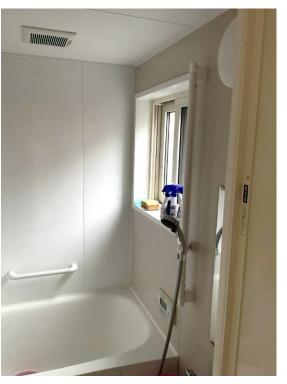
UB化+窓の交換

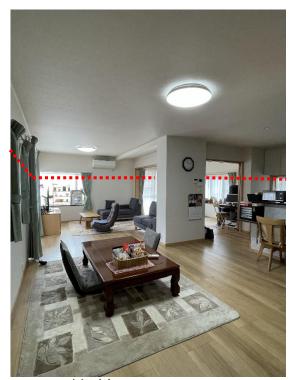
一体的なLDKへの 間取り変更
