2025年大船渡市山林火災における建築物等の 被害実態及び被害要因の調査分析

防火研究グループ
主任研究員
鈴木 雄太

2025年大船渡市山林火災（大船渡市林野火災）の概要

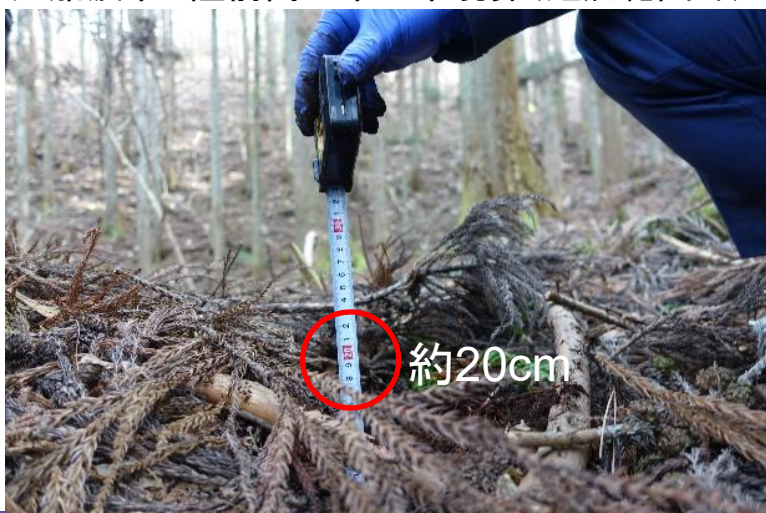
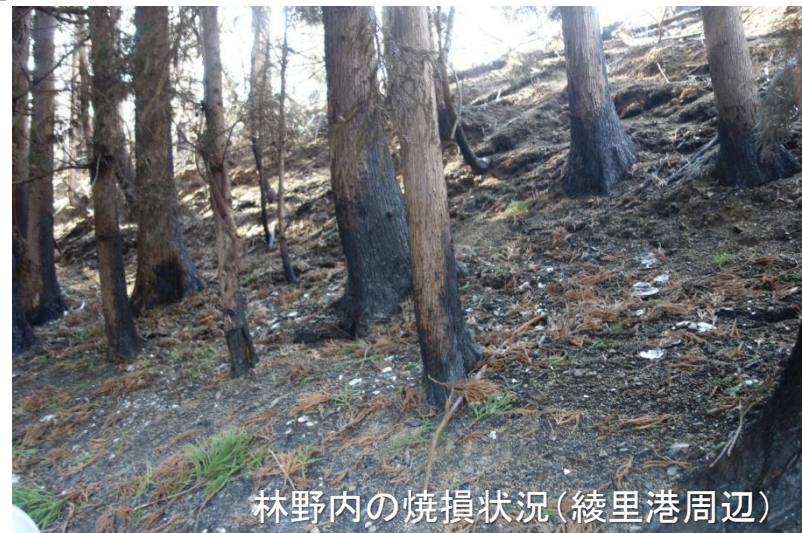
林野内の焼損状況(綾里港周辺)

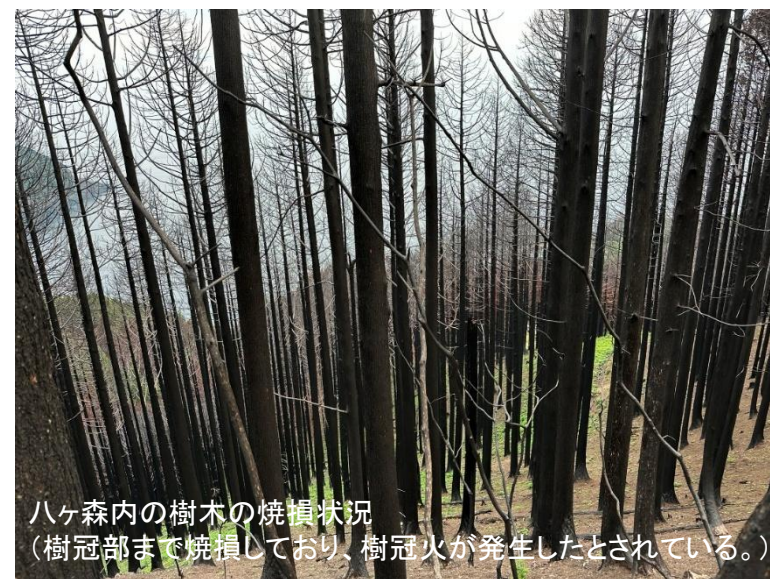
ハケ森内の樹木の焼損状況
(樹冠部まで焼損しており、樹冠火が発生したとされている。)

樹冠火... 枝葉まで延焼し樹木全体が激しく燃えている状態。

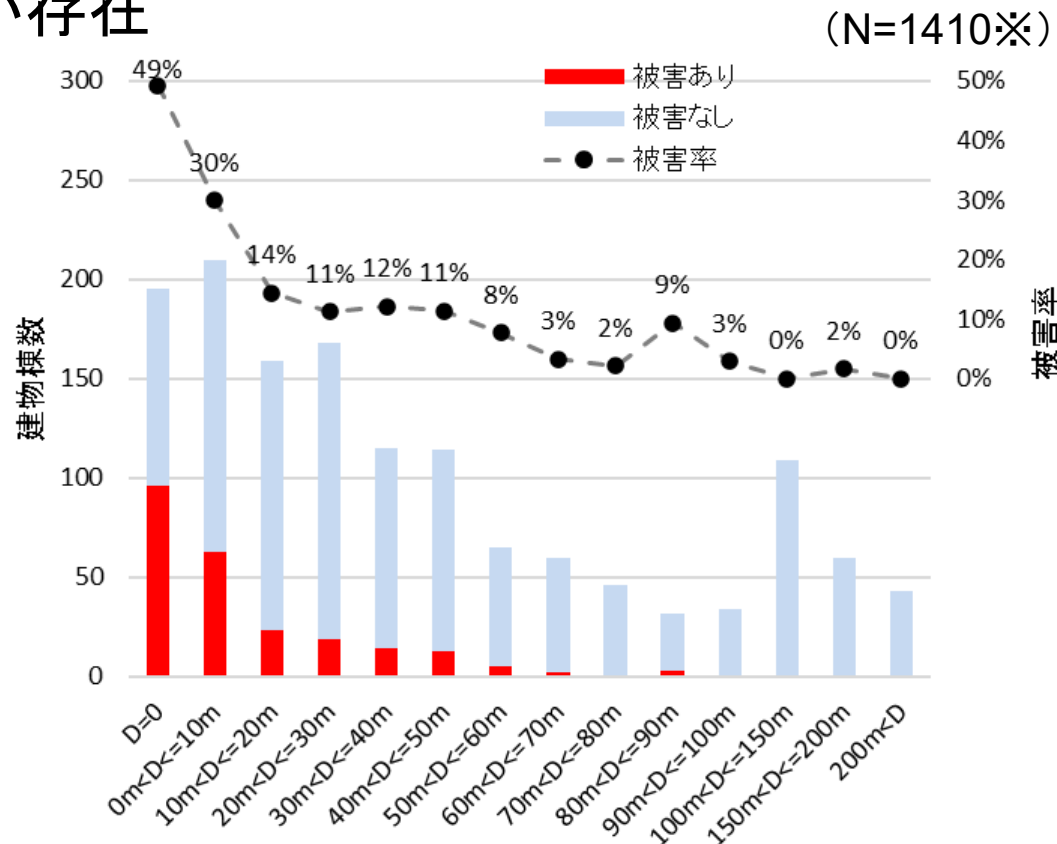
- 森林エリアに近いほど、被害率が高い傾向。
- 飛び火や建物間の延焼により、森林エリアから離れた建物でも被害が存在

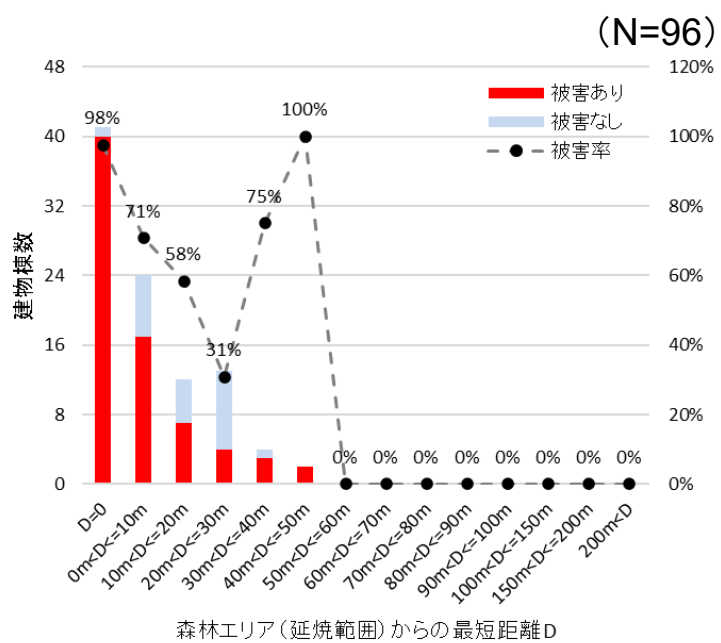
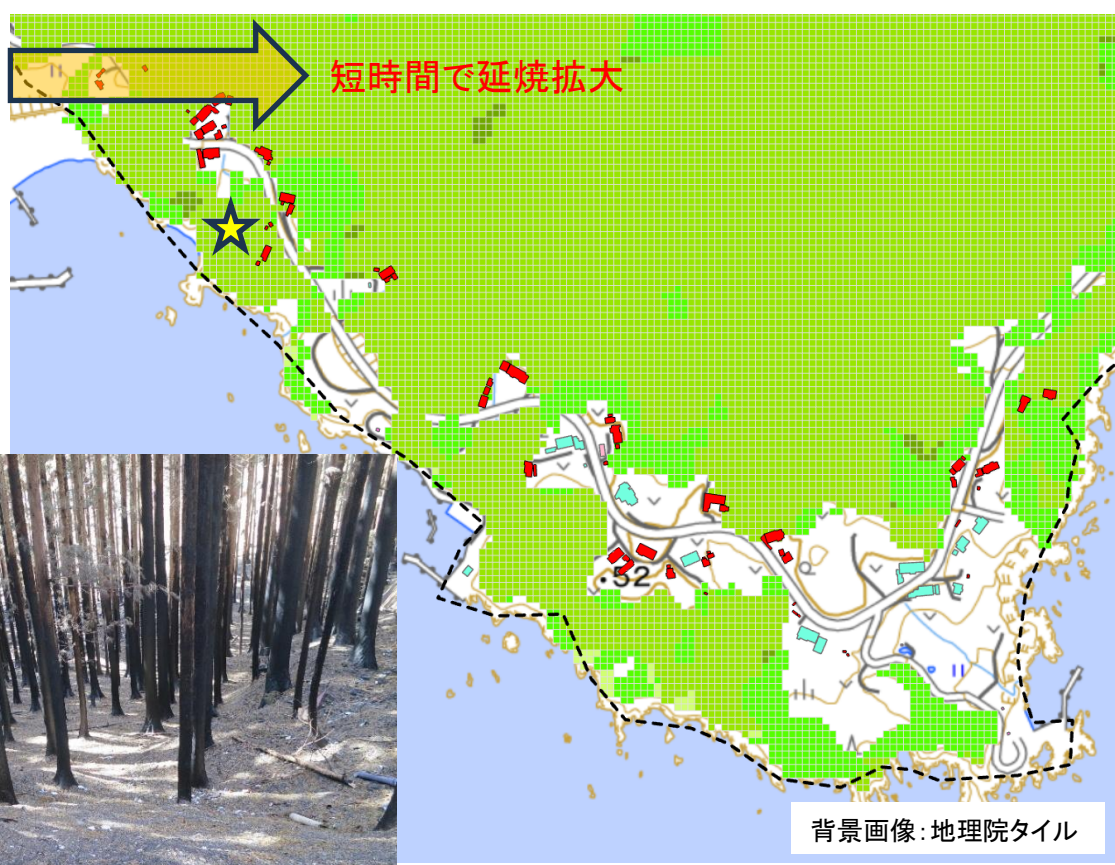
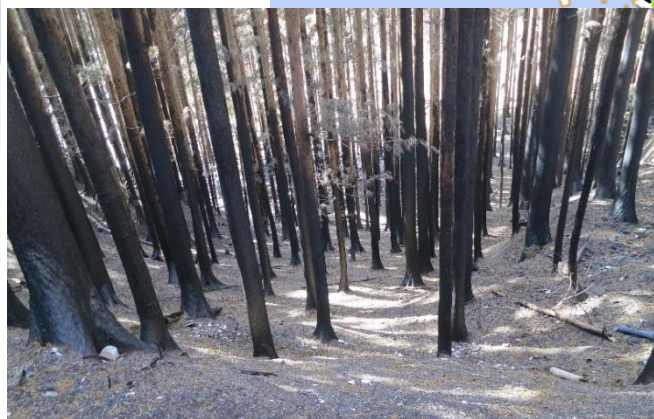
- 道路両側の山林が広く焼損
- 森林エリアに接した建物の被害率が著しく高く(約98%)、山林からの火炎の放射等により延焼

打越・小路	集計地区全体
被害率	76.0%	17.1%
火災クラスタ内平均棟数	2.3棟	1.9棟

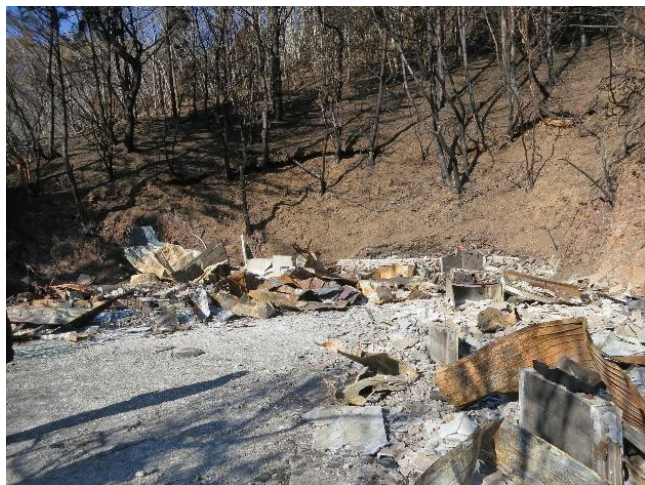
山林に近接した位置にある建物の焼損状況

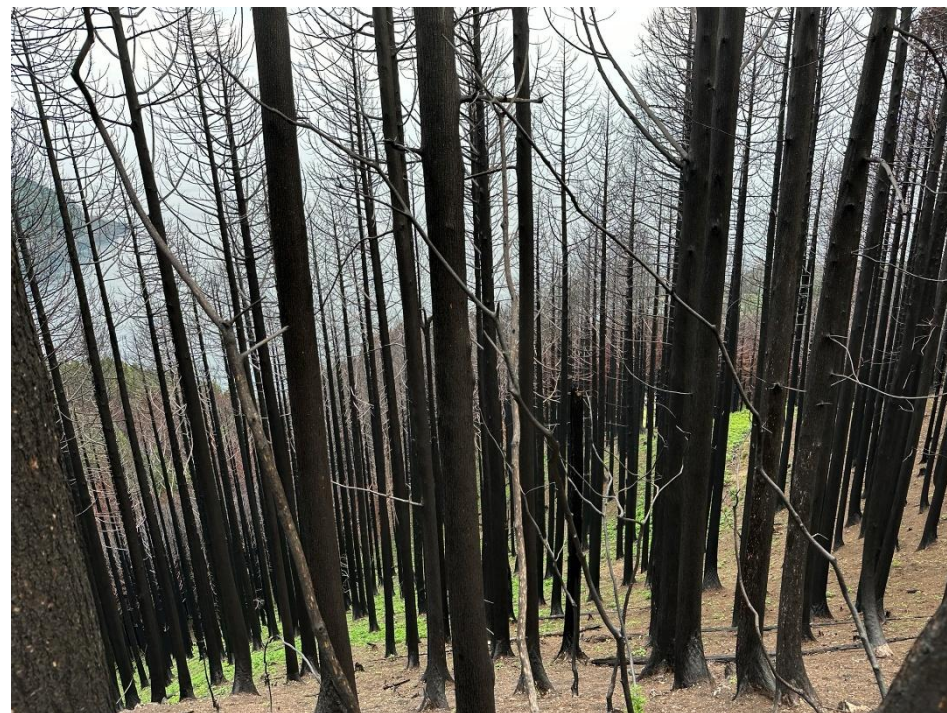
八ヶ森内の樹木の焼損状況
(樹冠部まで焼損しており、樹冠火が発生したとされている。)

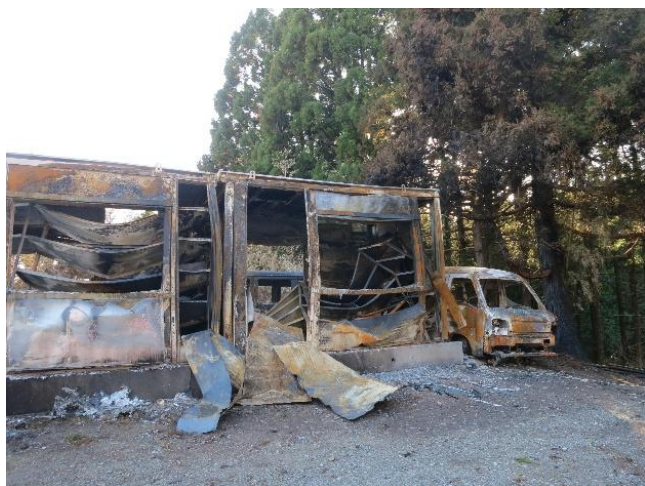
焼損した倉庫と見られる構造物と車両

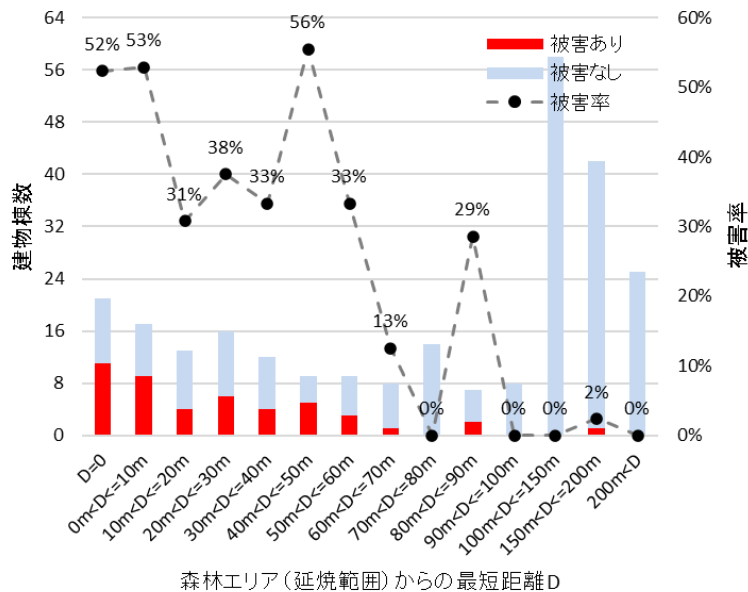
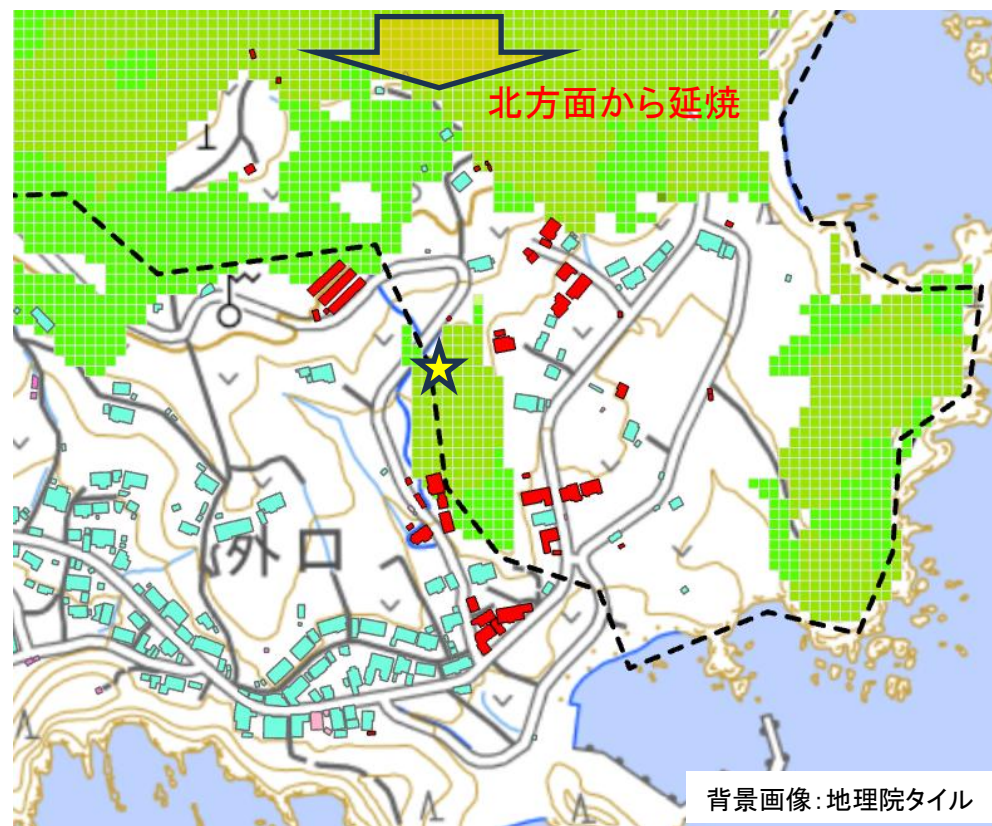
- 森林エリアから離れたところまで被害率が高く、山林からの延焼に加え、**飛び火や建物間の延焼拡大**
- 地区中央の山林への延焼を媒介とし、更に延焼

外口	集計地区全体
被害率	17.0%	17.1%
火災クラスタ内平均棟数	1.8棟	1.9棟

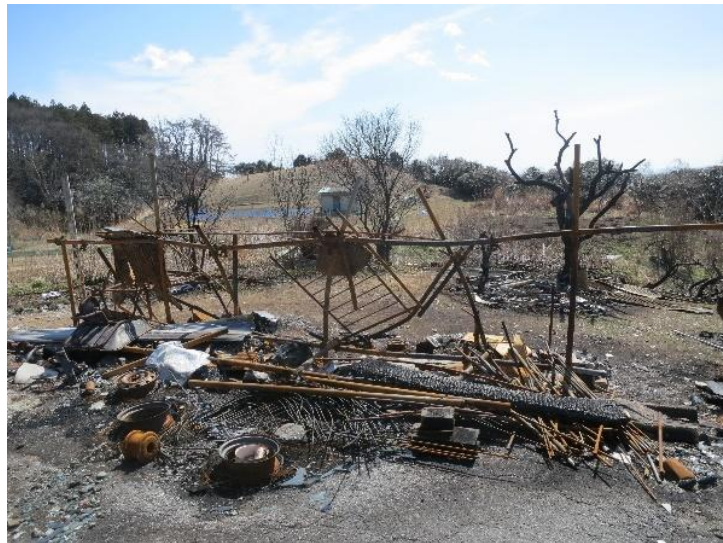
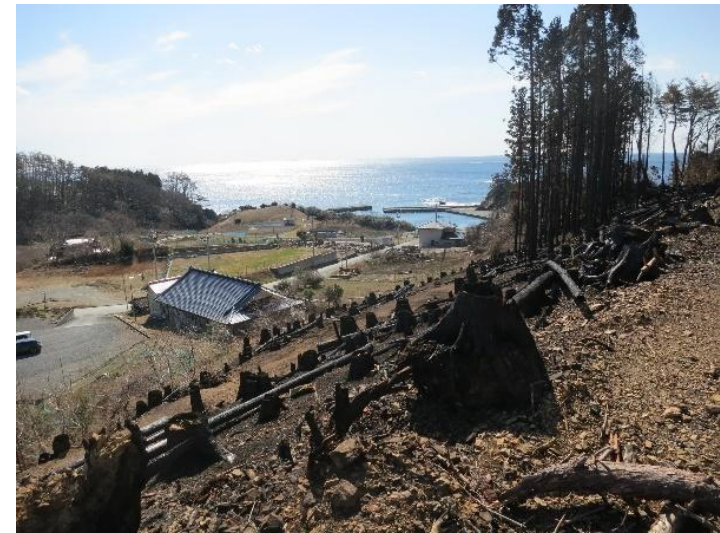
中央の山林(地図中★)の様子

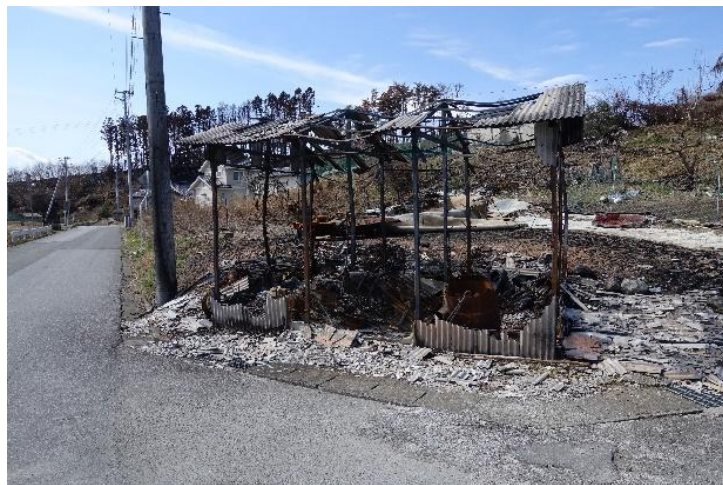
簡易な構造物の焼損被害

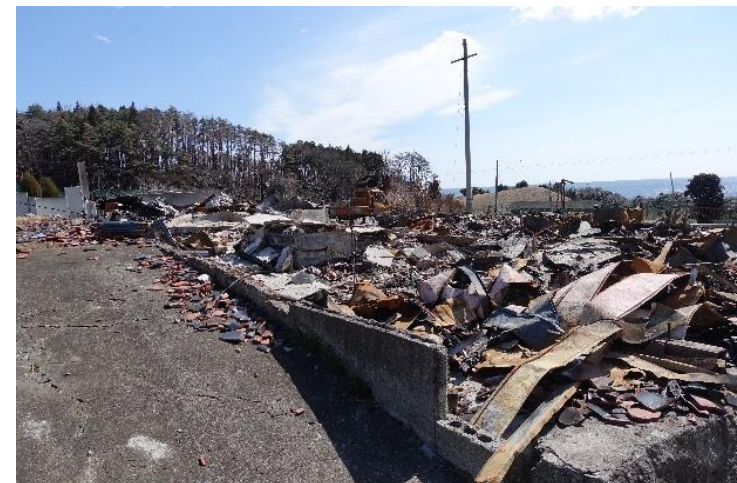
中央の山林付近(東側)の2棟並んだ建物被害

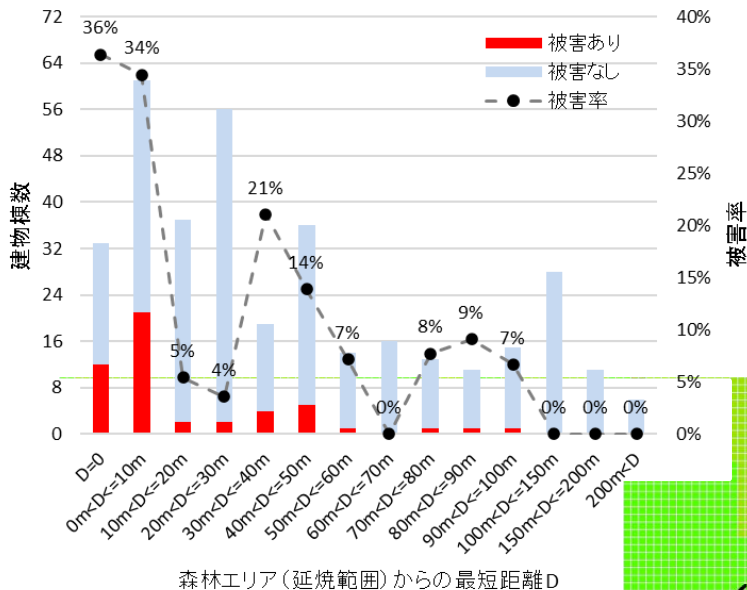
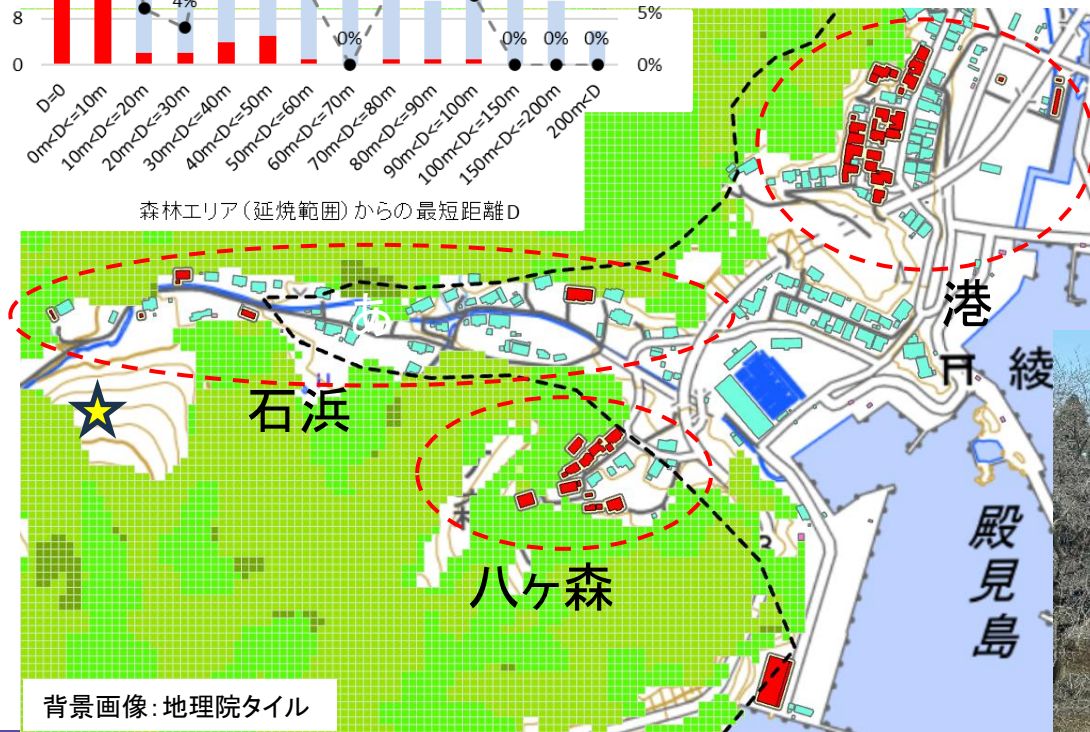
- 八ヶ森の樹冠火に伴う火災延焼の接近と相当数の火の粉が降下
- 森林エリアに沿って被害が集中しており、接近した山林部の火災からの放射
- 八ヶ森や港地区では隣接した建物間の延焼拡大

石浜・八ヶ森・港	集計地区全体
被害率	14.0%	17.1%
火災クラスタ内平均棟数	2.6棟	1.9棟

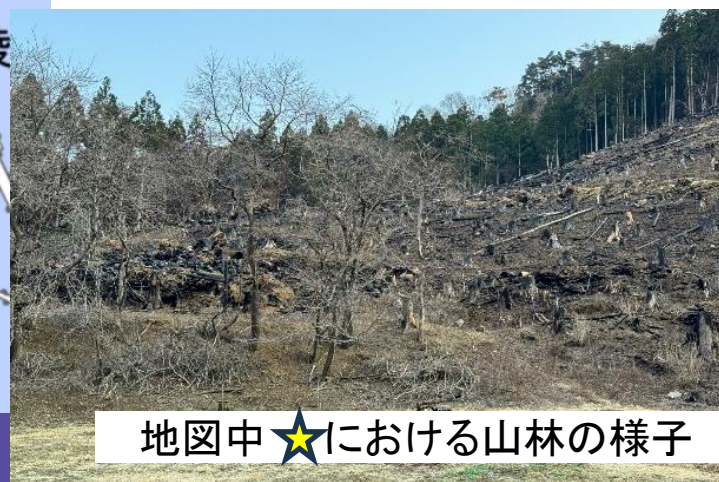
地図中★における山林の様子

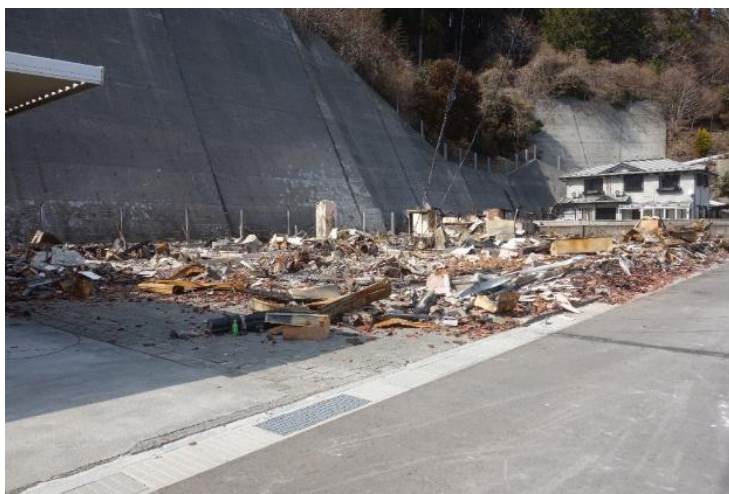
火災後の様子(港地区)

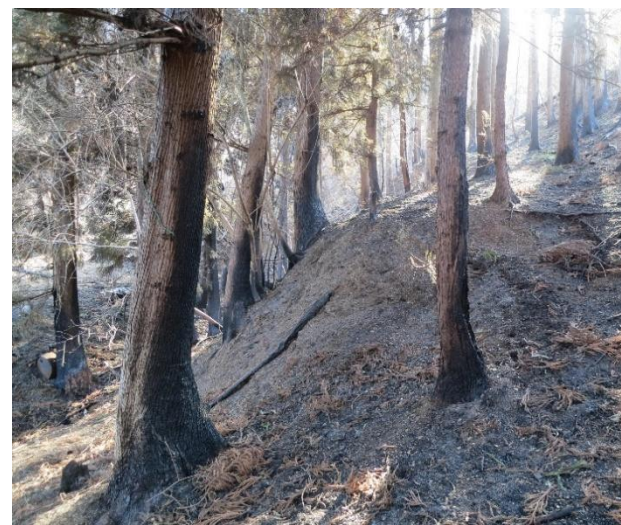
八ヶ森地区の山林の焼損状況

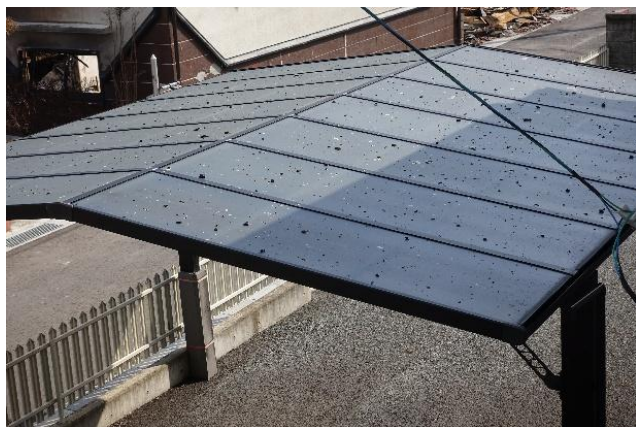
カーポート上の燃えさし
(港地区)

- 港地区などでは、**燃烧建物から隣接する建物への延焼**があったと推定される。
- **カーポートの屋根上等の一部に消し炭が残されていた状況**からは、相当の密度で火の粉が降下したと推定され、建築物等の被害の一因となった可能性がある。
- 納屋、倉庫、物置等、**簡易な構造物の焼損**が目立った。
- **周囲に漁具や可燃性の物品が置かれている建物**が多く確認。
→簡易な構造物や可燃性の物品に延焼し、これらを経由して建物へ延焼した可能性。

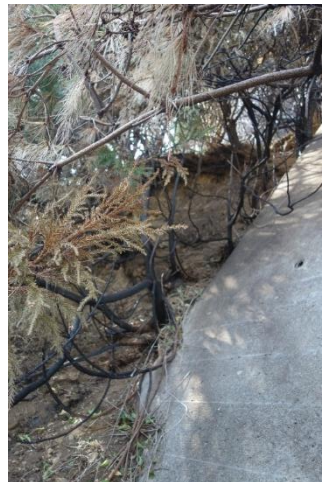
擁壁上の山林地表の焼損

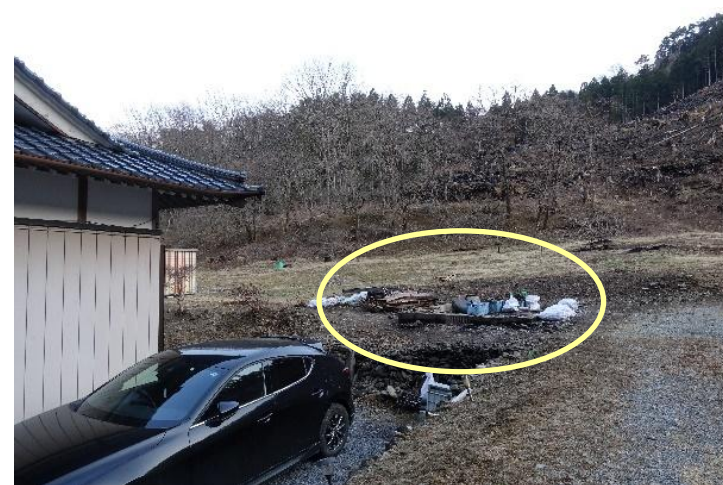
物置の焼損状況(石浜西部)

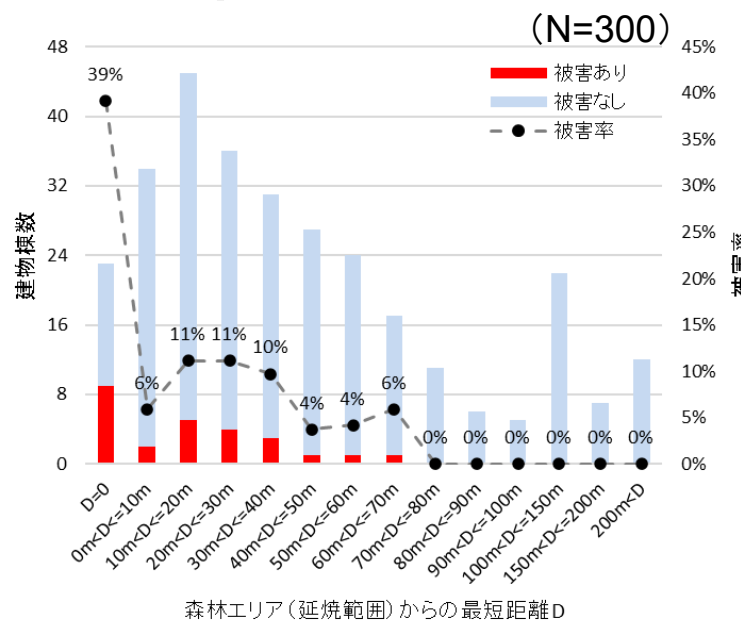
黒土田・田浜	集計地区全体
被害率	8.7%	17.1%
火災クラスタ内平均棟数	1.6棟	1.9棟

- 八ヶ森方面からの飛び火により、直接または林野に着火し延焼
