国土技術政策総合研究所資料 Technical Note of National Institute for Land and Infrastructure Management, No.438 土木研究所資料 Technical Note of Public Works Research Institute, No.4087

平成19年(2007年)能登半島地震被害調査報告

Report on Damage to Infrastructures and Buildings by the 2007 Noto Hanto Earthquake

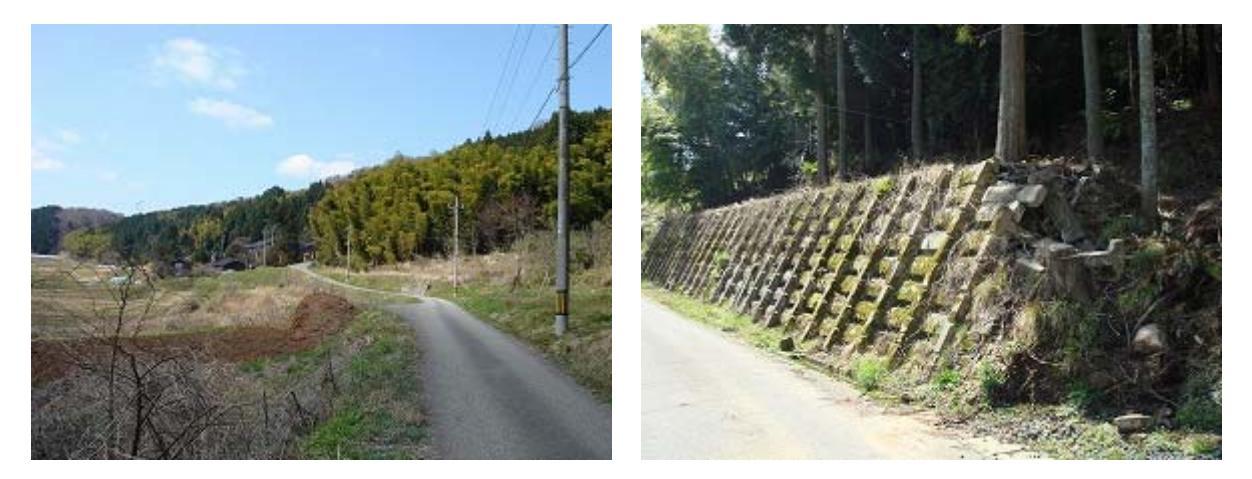
空中写真判読によってリニアメントが認められた地域であったが、道路沿いの井桁工に 若干の損傷が見られたものの、周囲の路面や水路等には活断層に起因すると見られる変状 は確認できなかった。

A-a 地区遠景

A-b 井桁組擁壁の肩部の損傷 (地震動によるもの)

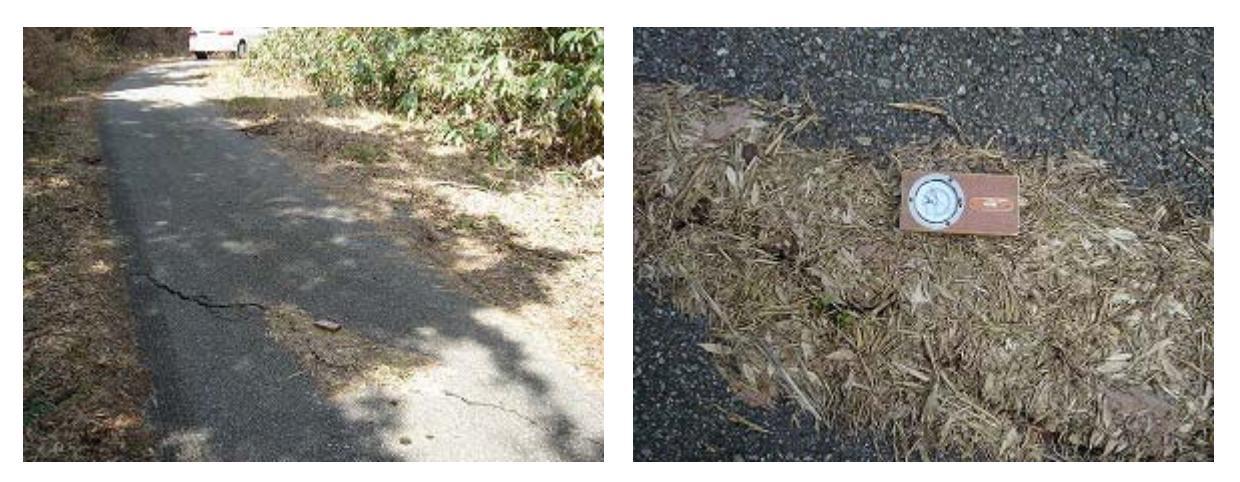
アスファルト路面に 1cm 程度のクラックが生じていた。ずれの方向は断層の方向にやや 斜行する東西方向で南側が沈下している。ただし道路の状況から見ると、地震時に生じた 盛土の変形に起因する可能性が高い(ただしこの道路周辺ではこの箇所付近のみに亀裂が 生じている)。

B-a 路面のクラックの状況 **写真-2.2**上山町地区

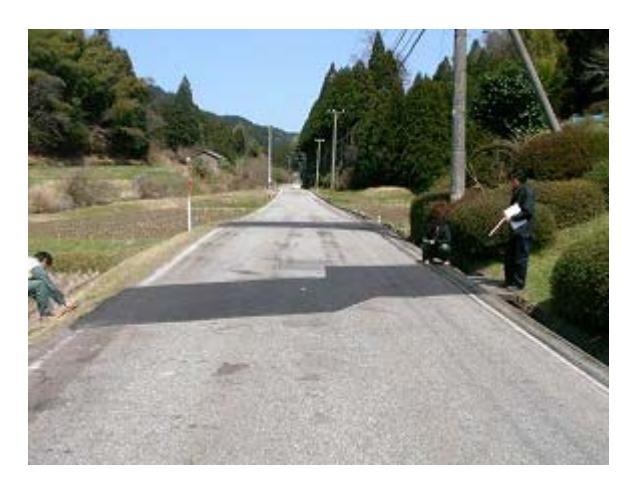
南北に走る道路を横断するようにクラックが生じていた。クラック間には 5cm 程度の右 ずれの水平変位が見られ、周囲の盛土や田んぼ、水路の側壁等にも明瞭な亀裂が確認でき た。これらの亀裂はほぼ N60E の線上に位置しており、活断層による変状の可能性もある と考えられる。

C-a 路面のクラックの補修跡 写真-2.3

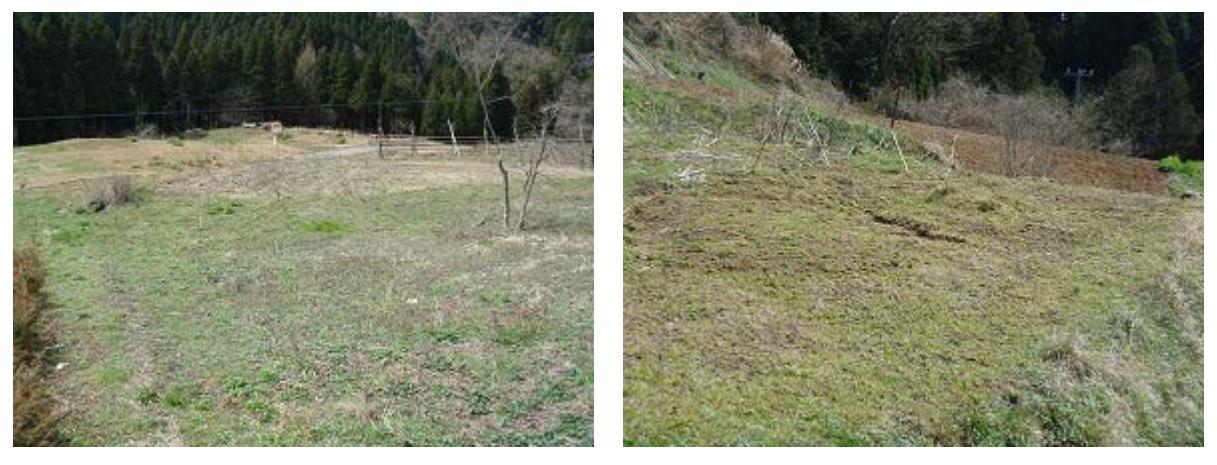
アスファルト路面に圧砕されたようなクラックが多数生じていた。周辺の畑に開口した 亀裂が見られたこと、クラックの方向が様々であること、開口亀裂・圧縮亀裂・横ずれ亀 裂などが複合して発生していることなどを総合的に判断すると、地滑りの末端が今回の地 震によって動き、それによってクラックが生じたと考えるのが妥当である。なお、亀裂の 分布と性状から推定すると地すべりブロックは複数あると思われる。

D-a 上部から見た斜面全景 D-b 斜面上部の開口亀裂 写真-2.4 門前町安代原地区

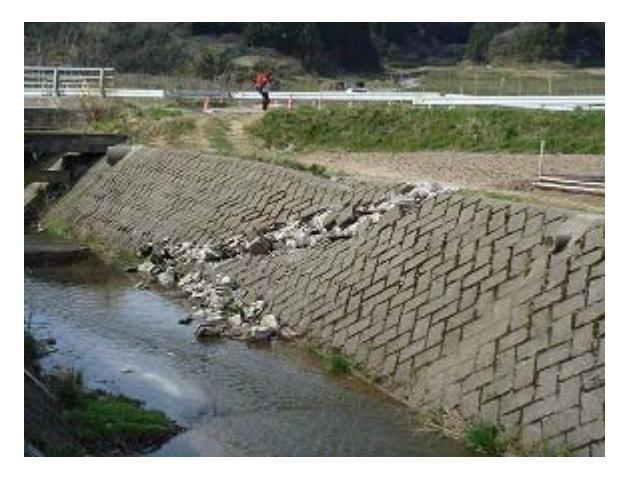
門前町道下地区でもE.と同様に家屋に被害が生じていたほか、町内を流れる水路の護 岸(コンクリート三面張り)にも大きな破壊が生じていた。周囲の畑地に半円弧状の開口 亀裂が確認でき、護岸もせり出すように破壊されていること、周辺の国道等にも亀裂が生 じているが、それらは直線的ではなく全体として半円弧状の分布を示すことなどから、こ れらは側方流動に起因すると判断した。

F-c 護岸の破壊状況2

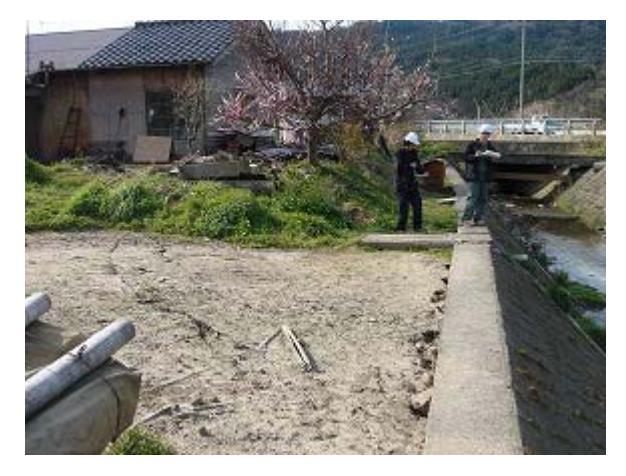
F-e 護岸脇の半円状の亀裂

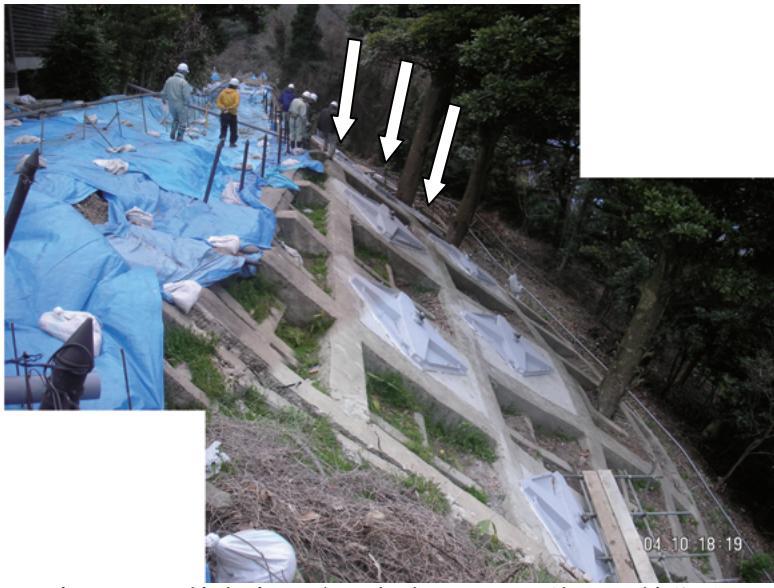
南東側斜面では、地す べりによって斜面上部の 平坦地に最大約1mの段 差を伴う複数の亀裂が発 生し、法枠工全体が下方 に変位して施工済みのア ンカー工のうち3本が破 断した。現地調査による 亀裂および変位の状況か ら、すべりの規模は幅約 30m、長さ約40m、深さ 約5m程度と想定された。

写真-3.2.9 輪島市門前町鹿磯における施設の被災状況 (南東側斜面) 図-3.2.15の①の方向から 撮影(矢印が破断したアンカー)

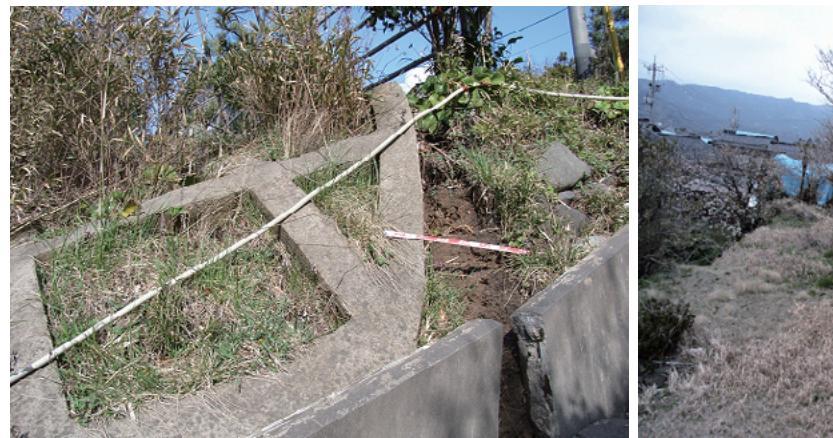
この斜面の上部の平坦地では、最大 で約70cmの段差を伴う亀裂が発生した (写真-3.2.11)。斜面上ののり枠工 は約40cm程度下方へ変位しており(写 真-3.2.12)、法尻に設置されている 枠組の土留擁壁工は、天端付近が押し 出されてはらみだしが生じ、擁壁工上 部の落石防護柵が後方の斜面側に転倒 していた(写真-3.2.13)。

写真-3.2.12 のり枠工の変位(約40cm)

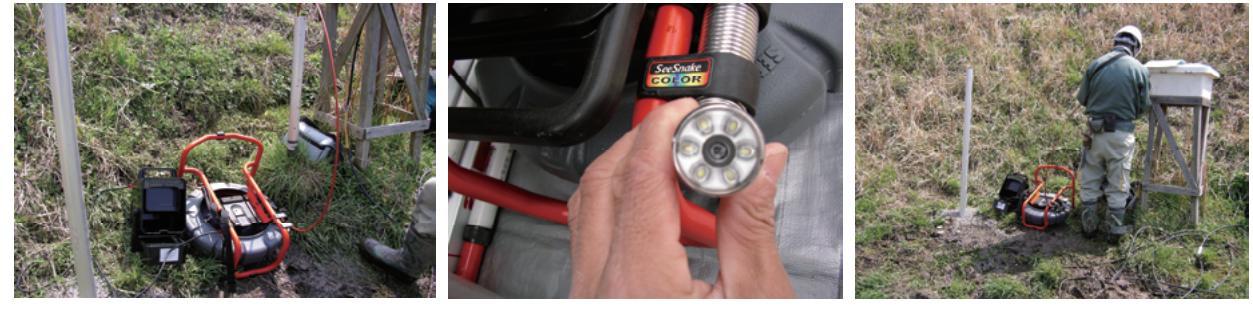
写真-3.3.9 にはボアホールカメラと作業状況を、表-3.3.1 には観察結果を、写真-3.3.10、写真-3.3.11 にはボーリング孔内(孔内傾斜計ガイドパイプ内)の状況をそれぞ れ示した。ボアホールカメラによるガイドパイプ内の観察では、孔内傾斜計が挿入不能と 報告された深度でガイド管の局所的な破断・曲がりは確認されず、カメラ本体を孔底まで 挿入できた(写真-3.3.10)。

このことから、A-4 ブロックが地震時にすべり面付近で大きく変位した可能性は低いと 考えられるが、孔内傾斜計の観測結果では挿入不能とされた深度より浅い部分でも全体的 に変動が出ていることから、地震によりすべり面以浅でゆるみが生じていると考えられる。 また、地表の亀裂の分布に着目すると、その発生位置は部分的でA-4 ブロックの範囲を想 定しえるものではなかった。このことからも同ブロックが地震時に滑動した可能性は低い と考えられ、ブロック内の部分的なゆるみによるものと考えられる。また、その後の孔内 傾斜計の観測結果では、地震以降の変動は確認されておらず、地震時の一時的なものと推 測される。

写真-3.3.9 ボアホールカメラによるボーリング孔内の変状観察

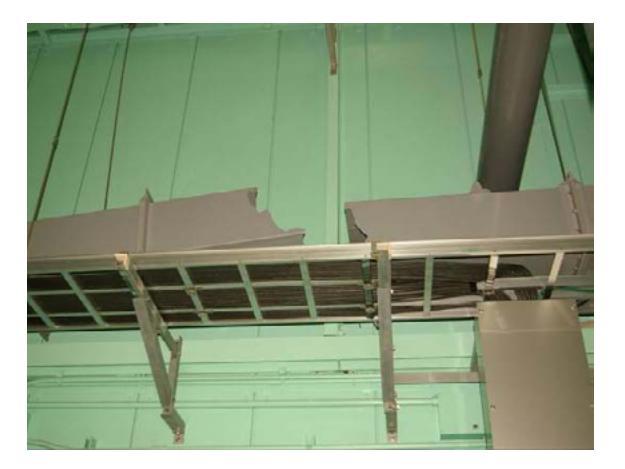
門前水質管理センターでは、貯留槽ブロワー用コンプレッサー配管、脱臭ダクトの破損 (写真-4.7)が確認されたほか、センター建屋及びオキシデーションディッチ槽周辺の地 盤が 10cm 程度沈下している状況(写真-4.8、4.9、4.10)が確認された。

写真-4.7 脱臭ダクトの破損 (門前水質管理センター)

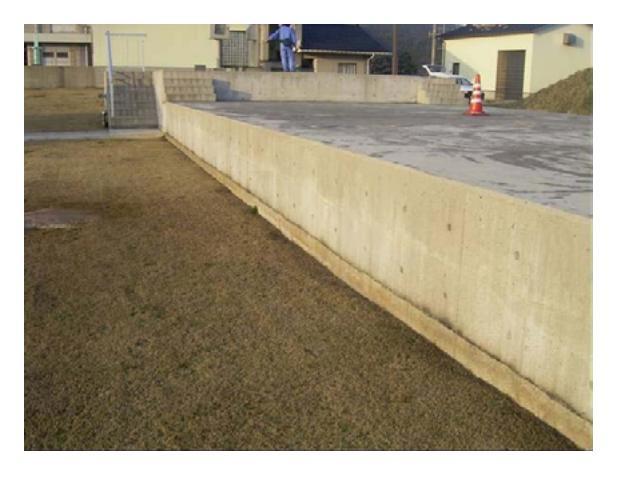
写真-4.9 0D 槽周辺地盤沈下(10cm 程度) (門前水質管理センター)

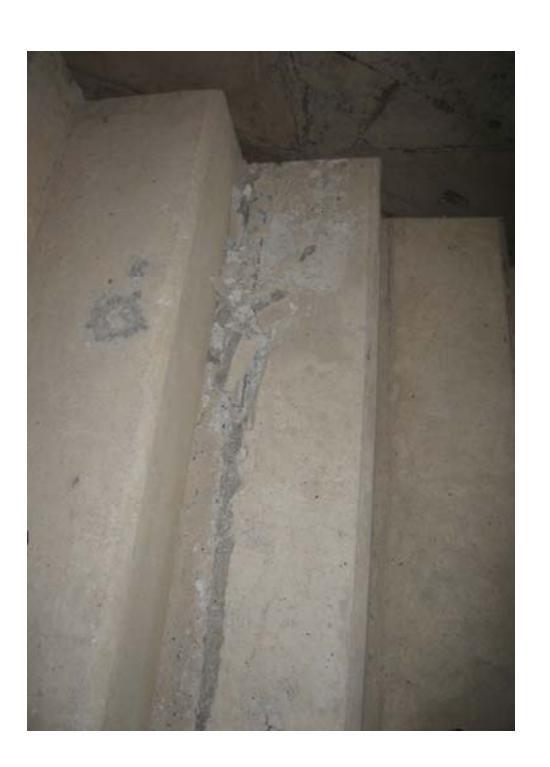
堤体ブロックの継目(ジョイント)にあたる天端の高欄の継目(J-1)に若干の開き(写 真-5.2)と高欄継目(J-3、8)の隅角部のコンクリート表面の部分的にかけた跡を確認し た(写真-5.3)。また、監査廊内のブロック継目には、補修モルタルの剥落(J-3、4、6、7、 8)(写真-5.4)および階段ステップの床版コンクリートにクラックを確認した(J-6、8) (写真-5.5)。

写真-5.5 八ヶ川ダム監査廊継目にお ける階段のクラック(J-8)

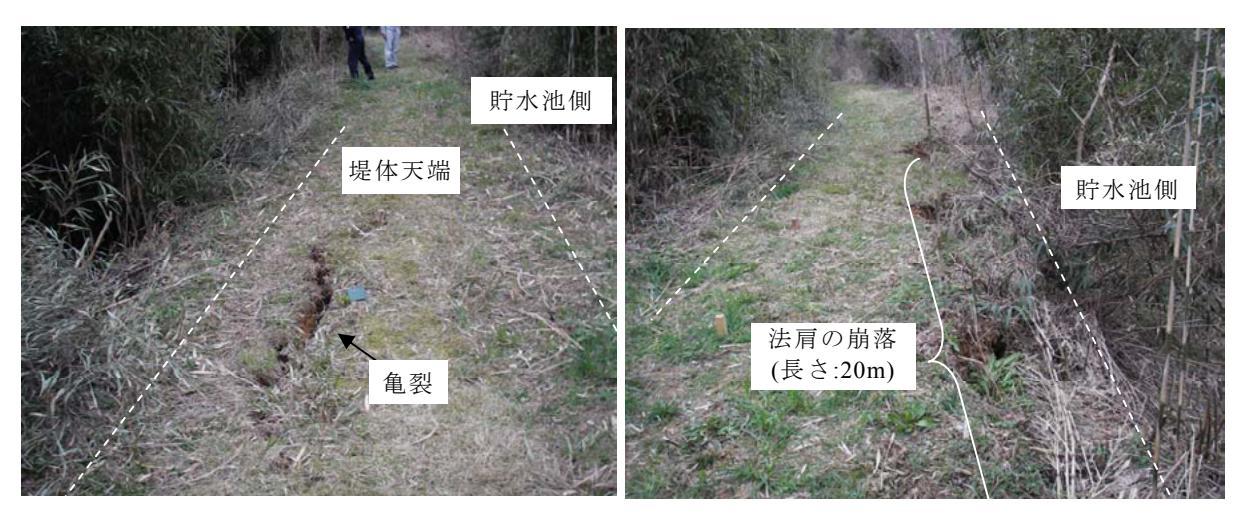
写真-5.9 Cため池天端の縦亀裂

-5.9)、堤体の一部のすべり(Bため池、 Cため池)(写真-5.10)、下流法尻の土留 めの損壊(Dため池)(写真-5.11)など であった。

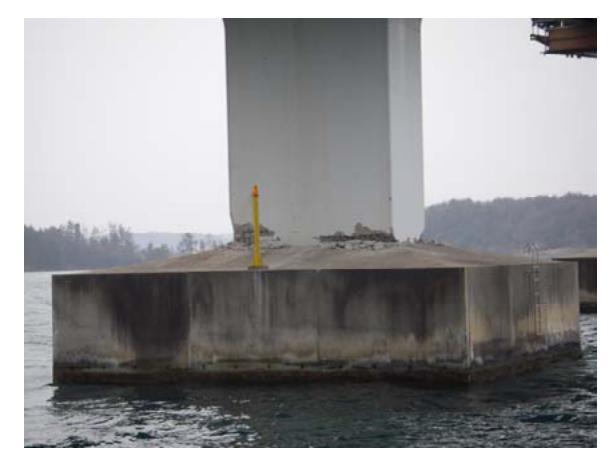
本橋では最も大きな損傷箇所であった。橋脚基部(写真-6.5)において曲げ損傷による ひびわれ、かぶりコンクリートの剥離があり、多くの軸方向鉄筋にはらみだしがみられ、 橋軸方向面の軸方向鉄筋で1本、橋軸直角方向面で2本の破断が確認された(写真-6.6~ 写真-6.7、図-6.5)。また最下段の帯鉄筋の1本の破断が確認された。

本橋脚は、鉄筋の破断により曲げ耐力の低下はあるものの、軸方向鉄筋破断量は全体の

5%程度と大きくないことから耐荷力の 大きな低下はないものと判断された。ま た帯鉄筋の破断も1本のみと限定的であ ったため、これが残存耐荷力に及ぼす影 響は限定的と考えられた。応急復旧とし ては、軸方向鉄筋がはらみだして、コン クリートが剥離しているので、橋脚とし ての剛性低下が懸念されることと、はら みだした鉄筋が余震等の影響で再度の引 張りや曲げの繰り返し変形を受けると破 断する可能性もあることから、モルタル 等による断面補修が必要と判断された。

写真-6.5 P7 橋脚損傷状況(石川県撮影)

断面修復による応急復旧は、3月30日に 完了し、4月2日には一般車両の供用が開始された。

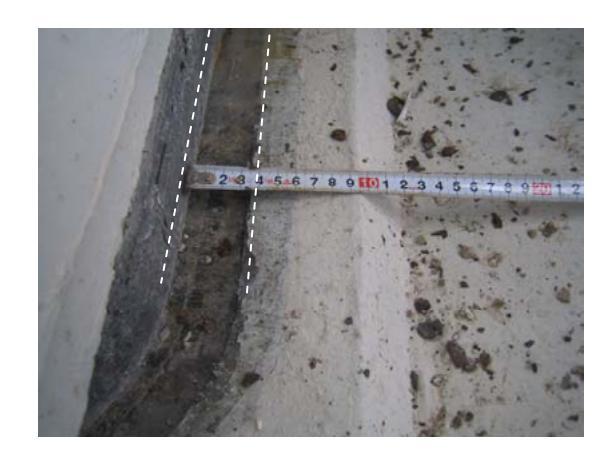
写真-6.15 支承の変位(P8橋脚)

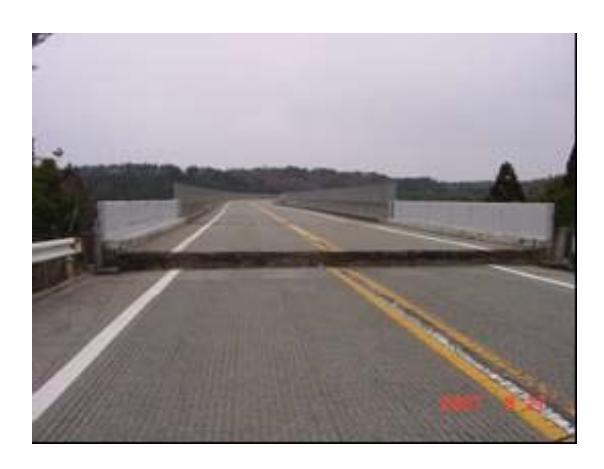
一方、両橋とも、橋台背面の土砂の流出、盛土の変形によるものと考えられる橋梁前後 の盛土区間での顕著なひびわれや陥没、橋梁路面との段差がみられた。段差は、地盤改良 後、舗装工事がなされ4月25日に復旧工事が完了し、それを受け、4月27日に一般車両の供 用が開始された。

写真-6.19 能登大橋A2(手前土工区間)

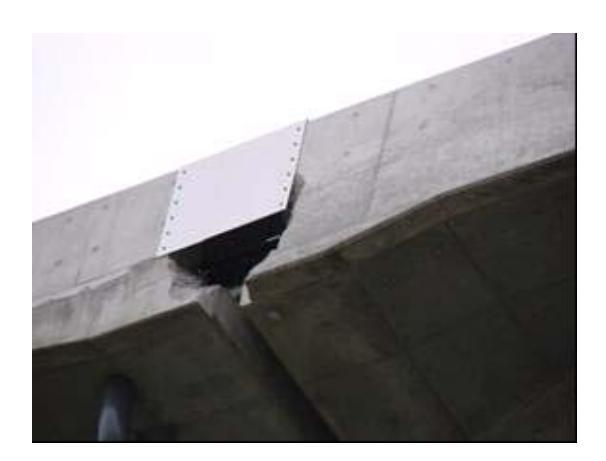
本橋は、4径間連続のPCラーメン橋(橋長194m)と3径間連続のPC中空床版橋 (76m)からなる高架橋である。損傷は、P3(両橋の掛け違い部)上の上部工桁端部の 片側高欄直下位置にコンクリートの剥離がみられた。損傷の状況より地震による両橋の桁 端部同士の衝突が推定された。

なお、損傷範囲は限定的であり、PC鋼材の定着部など構造系への影響はないものと考 えられ供用性に支障をきたすような耐荷力低下もないと判断された。

写真-6.28 左写真〇の拡大写真

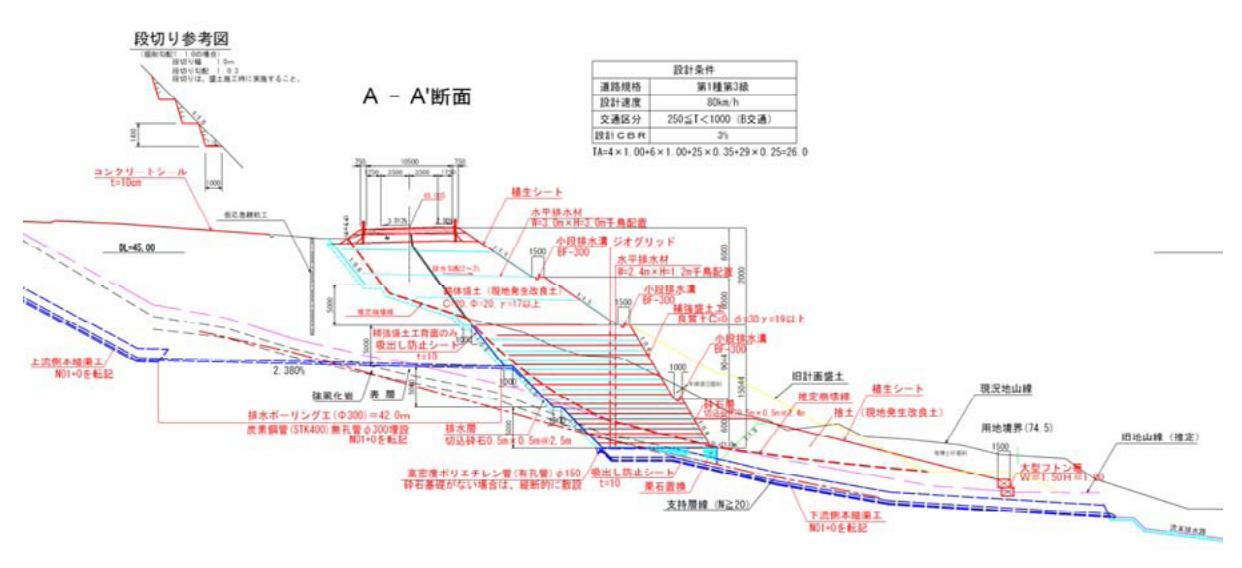
図-7.2.11 本復旧主断面図能登有料(七尾市中島町豊田その5 5.6kp 縦-6)²⁾

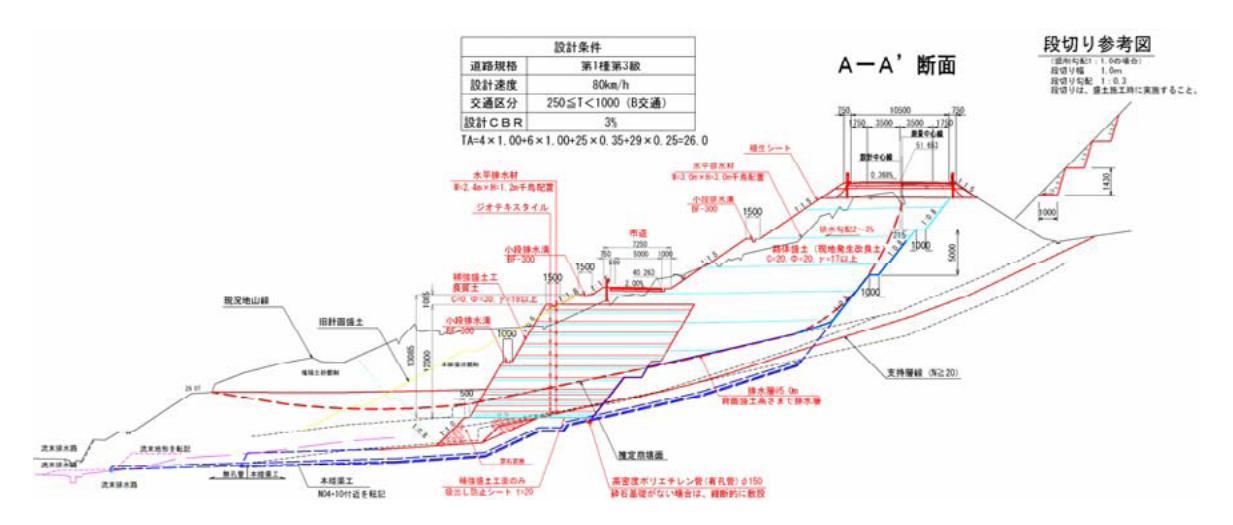
図-7.2.14 本復旧主断面図(能登有料 七尾市中島町土川 6.3kp 縦-9)²⁾

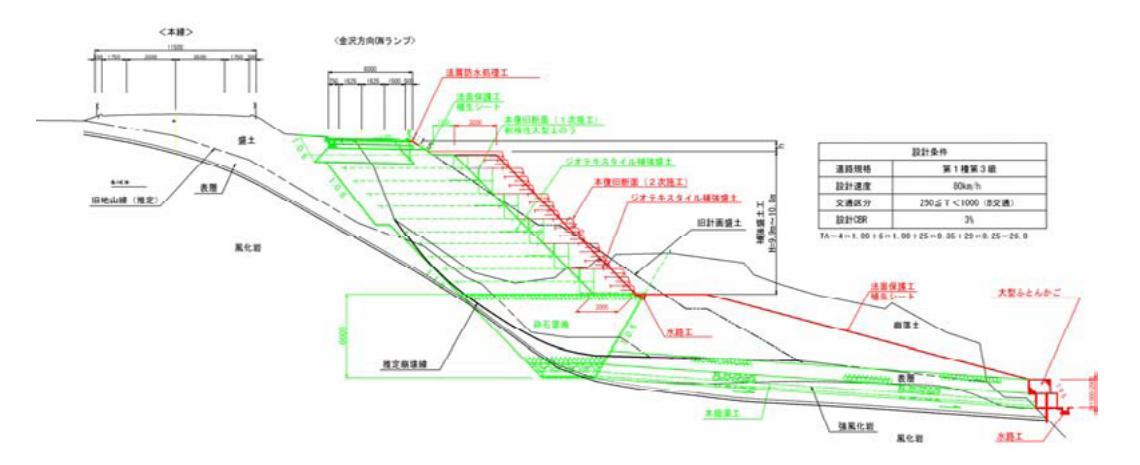
図-7.2.17 本復旧主断面図(能登有料 七尾市中島町横田その1 10.6kp 上りオンラ ンプ 縦-10)²⁾

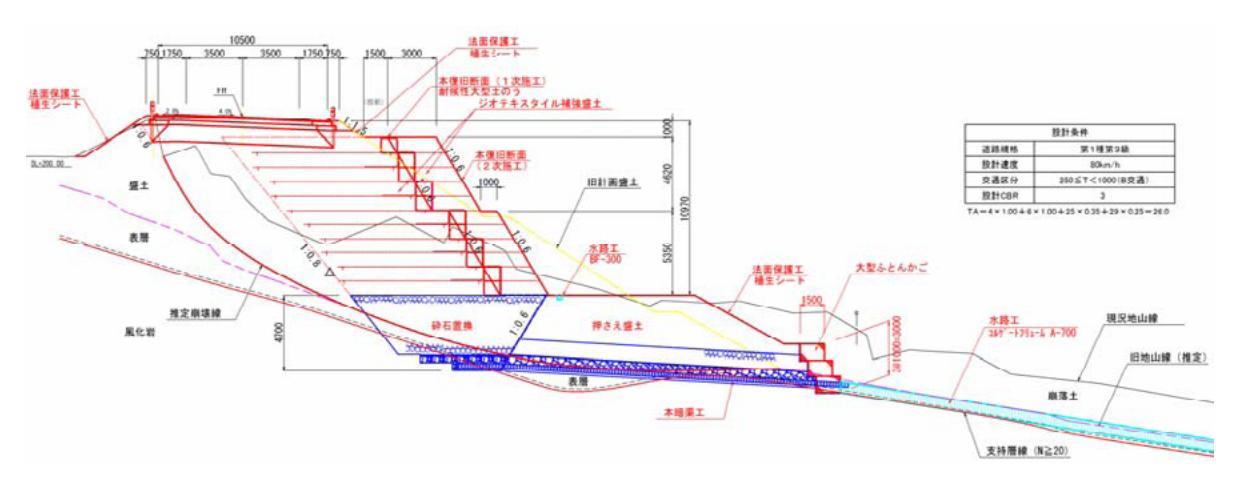
図-7.2.20 本復旧主断面図(能登有料 七尾市中島町谷内 11.7kp 縦-14)²⁾

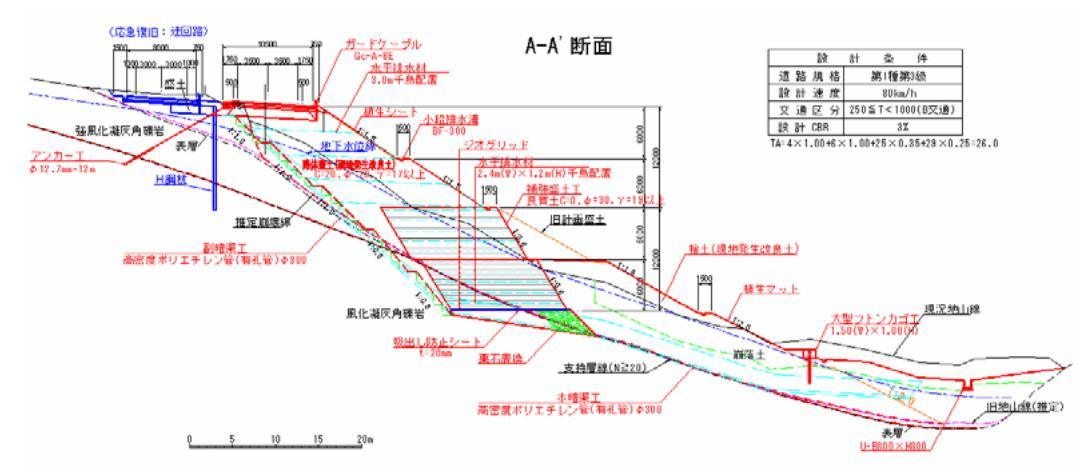
図-7.2.23 本復旧主断面図(能登有料 七尾市中島町小牧その7 14.7kp 縦-21)²⁾

写真-7.2.15、図-7.2.23 に応急復旧後及び本復旧状況、復旧主断面図をそれぞれ示 す。応急復旧では、山側を切土し併走する林道に盛土を施すとともに、崩壊面側には H 鋼と大型土のうによる押さえ盛土を行うことにより 2 車線の迂回路が確保された。 本復旧では、補強土工が採用された。排水対策が十分に考慮され、のり尻付近は栗石 による置き換えが行われ、盛土内には水平排水材が敷設された。また、補強土前面に は押さえ盛土が設置された。

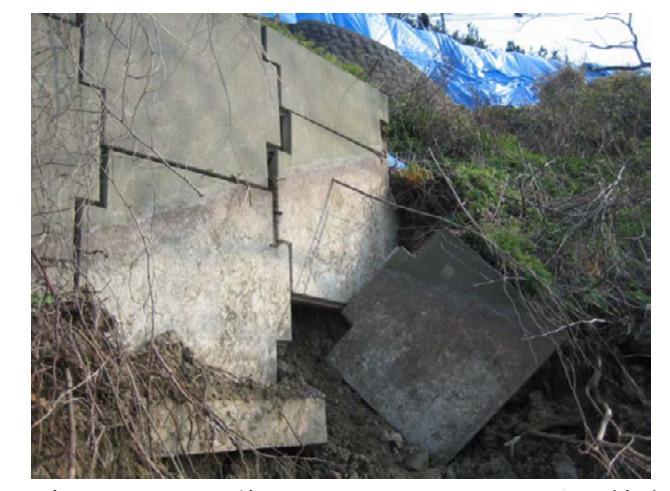
写真-7.2.43 および写真-7.2.44 は国道 249 号線沿いの損 傷度IVのテールアルメ壁である。

写真-7.2.43 国道 249 号テールアルメ壁の被害

テールアルメに隣接するブロッ ク積み擁壁と地山の崩壊に伴い、 テールアルメ端部の壁面工に外 力が作用して引きはがされるよ うに損傷したものであり、テー ルアルメ壁自体の耐震性に起因 する被害ではない。壁面工の脱 落した部分については当面の安 定性には問題はないと判断され たが長期的に不安定化する可能 性を考慮して壁面工を撤去して 再構築した。変状の生じていな い部分については、写真-7.2.45 に示すような壁面工の端 部の破損程度であった。この様 な損傷は地震の影響に対して補 強領域がフレキシブルに変形し た際に発生するものであり、破 損に伴う裏込め材の漏れだし等 がなかったことから安定性に影 響はないと判断した。また補強 領域の健全性を判定するために 補強材の引き抜き試験を実施し た。試験の結果、安定確保に必 要な引き抜き抵抗力を有してい ることが確認され、併せて行っ た壁面工のコンクリート中性化 試験、壁面近傍ジョイント部の 腐食状況の確認の結果とも併せ て補修を行わないこととした。

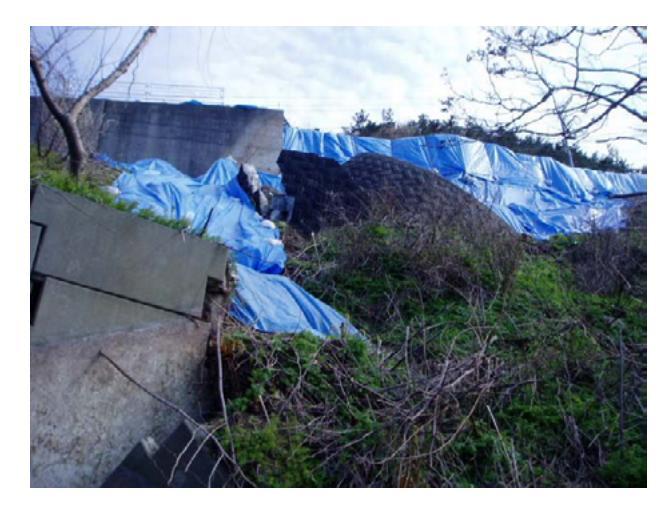
写真-7.2.44 テールアルメ壁に隣接する地山崩壊

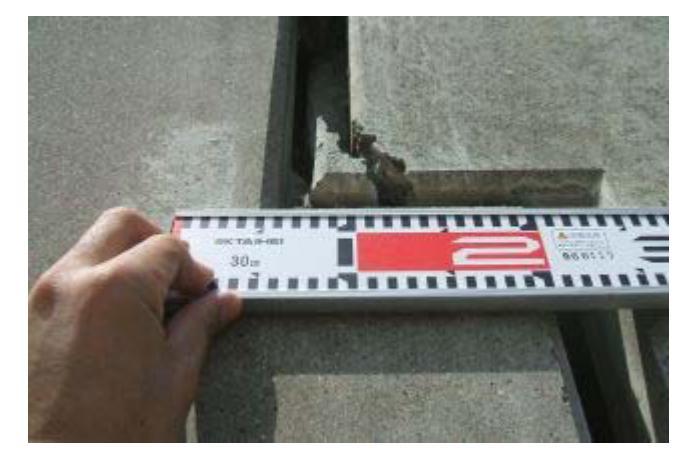
写真-7.2.45 テールアルメ壁面工の端部破損

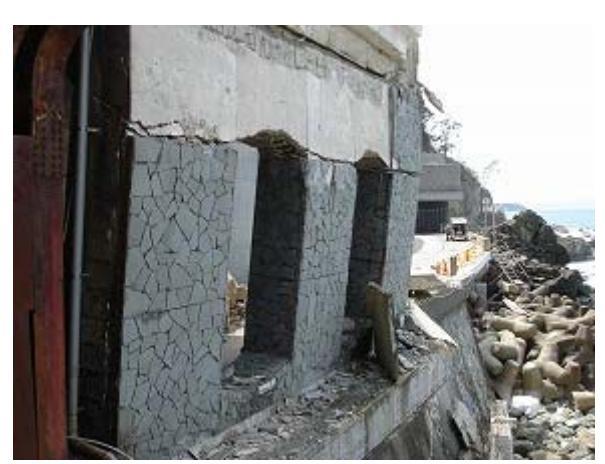
2-c 破壊された支柱

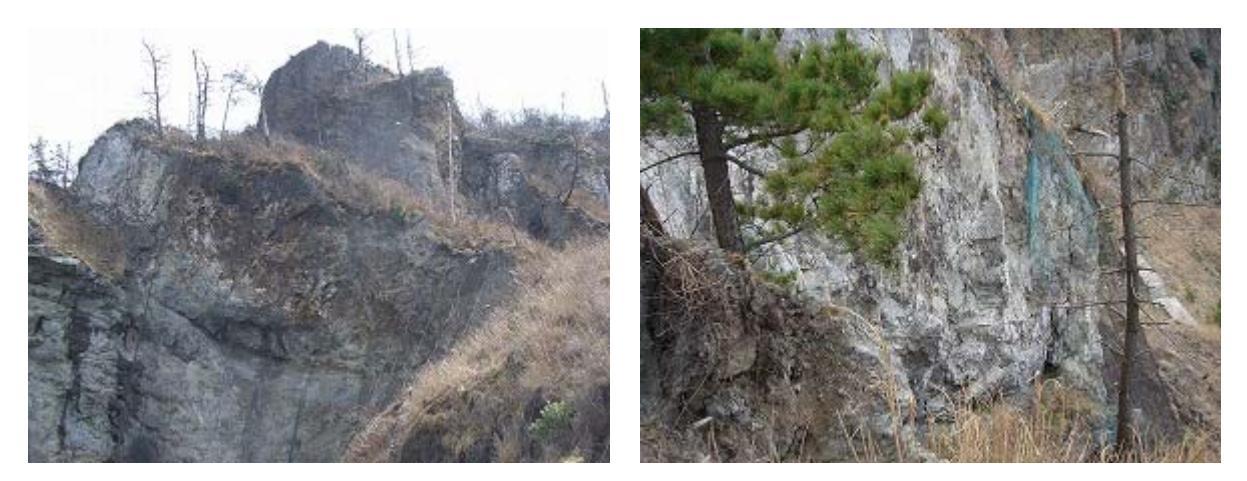
2-g 岩盤崩落箇所
2-h 開口亀裂が発達する背後岩盤
写真-7.3.2 町野町曽々木地区 八世乃洞門(続き)

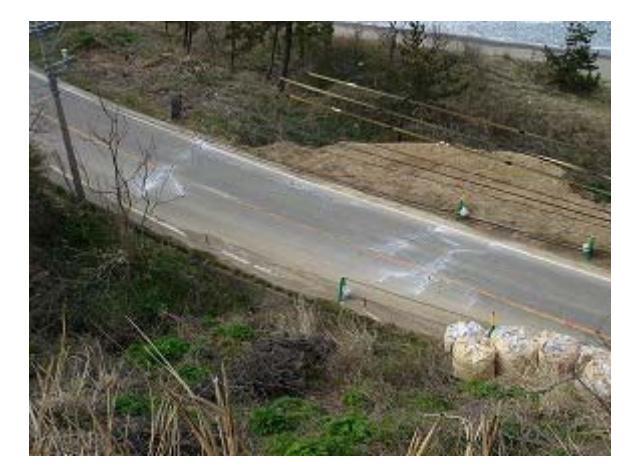
幅 27m×高さ 20m×深さ4~5m程度のやや深い崩壊で、両側が沢地形の凸部の 崩壊である。背面はほぼ平坦な海岸段丘ないし古い地すべり地形であり、その側部の 縁が崩壊したものと考えられる。背面の平坦面には複数の段差が見られ、過去にも変 動が発生した可能性がある。上記海岸段丘ないし古い地すべり地形の縁に相当する部 分の道路面には亀裂が発生している。

4-c 路面の亀裂の状況 写真-7.3.4 町野町大川地区2

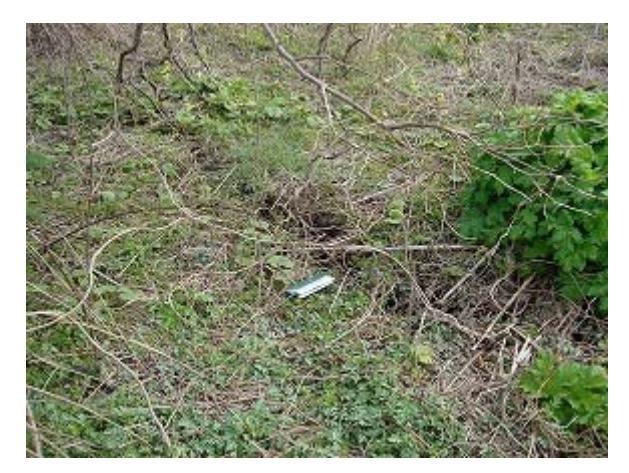
幅 20m×高さ 10m×深さ 50cm 程度の表層崩壊で、(4)と同様に両端が沢地形の凸 部の崩壊である。背面はほぼ平坦な海岸段丘ないし古い地すべり地形であり、このよ うな地形の末端の急崖が崩壊したものである。斜面の背後1m付近に平行に開口亀裂 があり、側面を確認したところ斜面中腹に向かって3m程度の亀裂が確認された。な お、この場所にも(4)と同様に平坦面の縁に相当する部分(片側のみ)の路面に亀裂 が見られる。

5-b 背後斜面の開口亀裂 写真-7.3.5 町野町大川地区 3

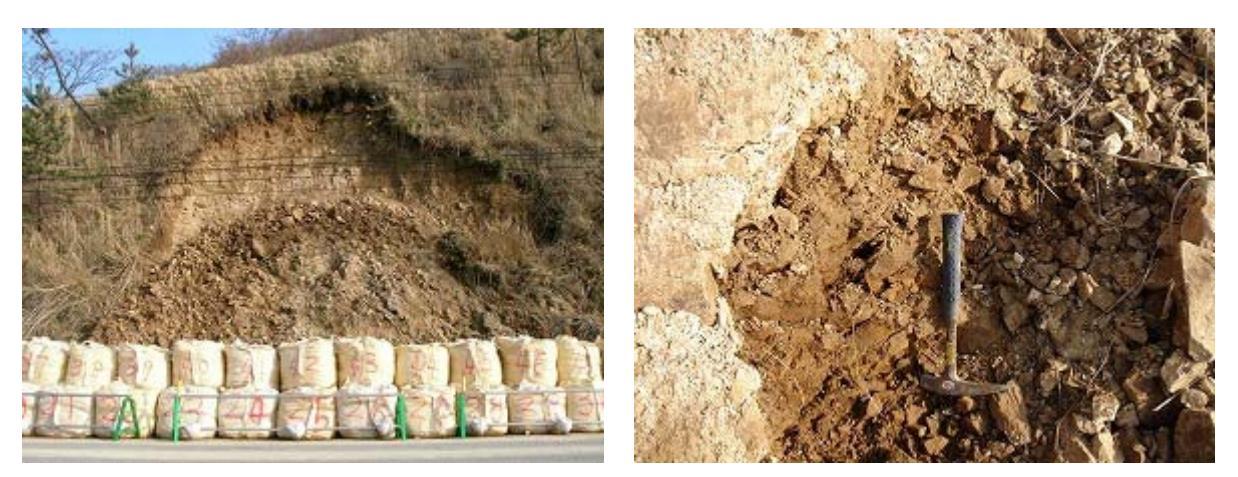
幅 12m×高さ 12m×深さ 50cm 程度の緩い凸型斜面の表層崩壊である。斜面上部は、 (6)~(10)に見られる様な切土のり面と植生の根茎境の崩落面と異なり、崖錐状(ないしゆるんだ岩塊状)のれき質土である。斜面下部では泥岩であるが山差しの開口亀 裂が発達し、かなり緩んだ状態である。岩盤状態全体から見ると、もともと地すべり 地である可能性もある。このように斜面の地質が脆弱な上、斜面の植生状況は若干松 が生えているがほとんどがススキで根が浅く、地表面以深では根茎による緊縛力がほ

12-a 斜面全景12-b 崩壊面の状態写真-7.3.12 町野町大川地区三ッ子浜1

とんど働いていないため、地震により表層部がフレーク状に崩落したと考えられる。

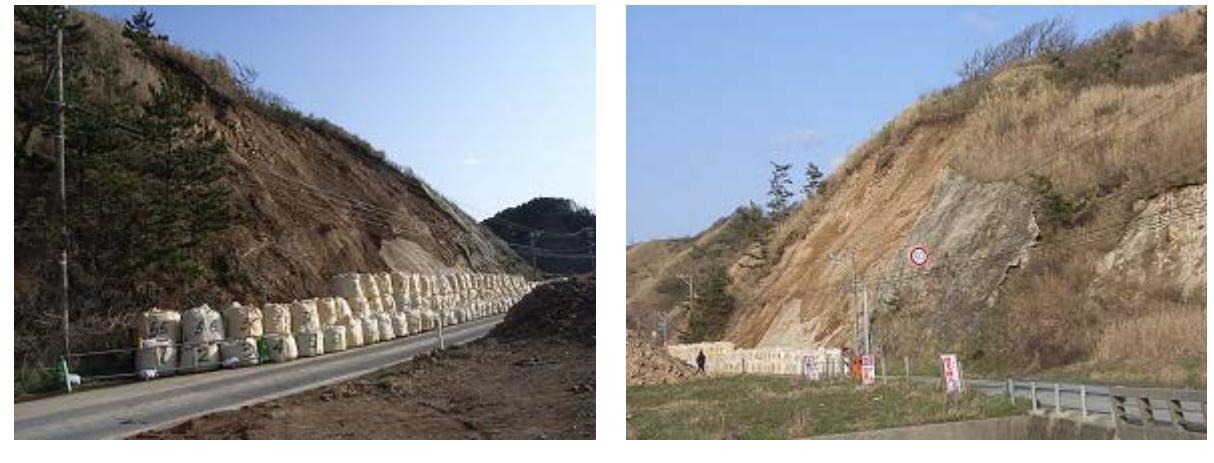
幅 60m×高さ 20mの斜面左側約3分の2で斜面の上半分が表層崩落である。左側 20m程度は植生部分のはく離崩落で中央部 20mは劣化したモルタル吹付部分がはく離 崩落している。なお、切土の中腹付近には、流れ盤を示す節理面が断続して見られる。 このことから、この節理面がのり面上部の不安定化に寄与したと考えられる。

13-a 斜面左側の状況13-b 斜面写真-7.3.13 町野町大川地区三ッ子浜2

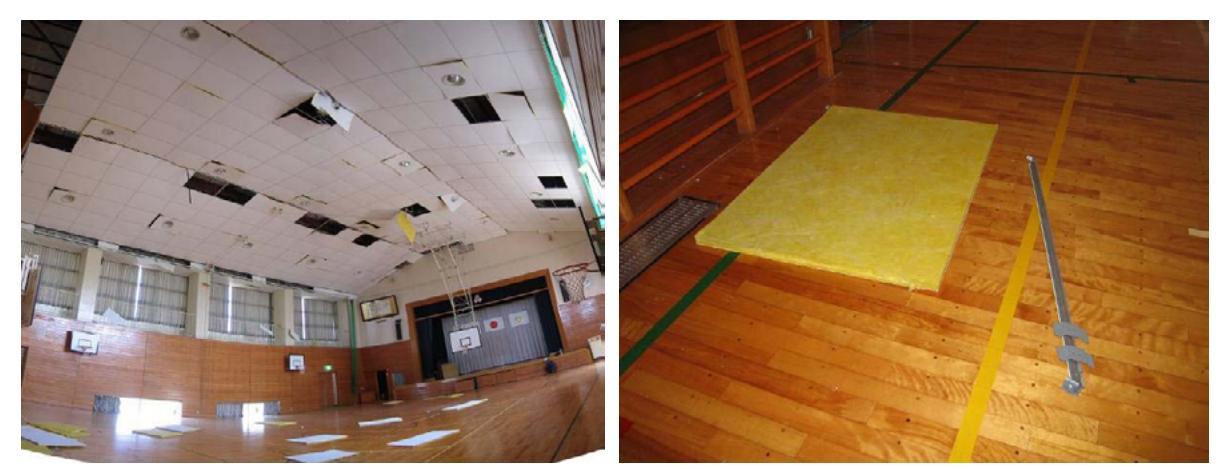
被害としては、グラスウールボードが多数脱落していた(写真-10.5.1)。脱落箇所は、 妻壁際、照明器具部分、天井が桁と取り合う段違い部分の垂直面が主な箇所であった。舞 台と反対側の妻面では、長さ約1.3m、重量約800gのクロスTバーが複数本落下していた (写真-10.5.2)。窓の被害は見られなかった。渡り廊下のエキスパンションジョイント カバーが脱落していた。構造的は、体育館アリーナの2階ギャラリーの床レベルで、柱に 曲げひび割れがあった。

写真-10.5.1 建物A内観 (パノラマ合成)

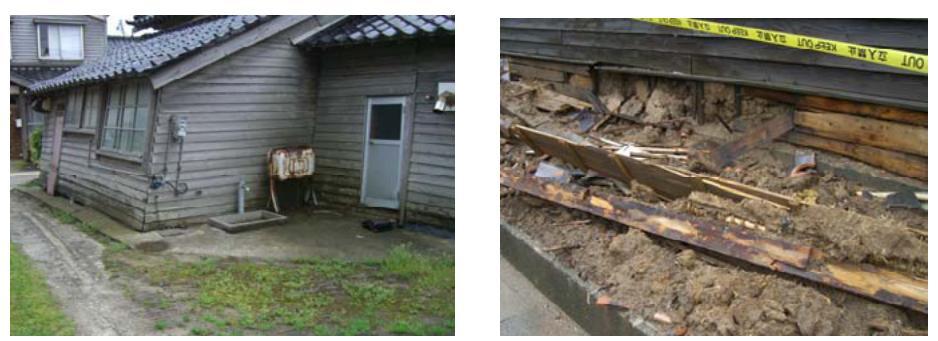
写真-10.6.4 土台から上部の建物被害 (土台から上部の建物の変形と外壁の破損)

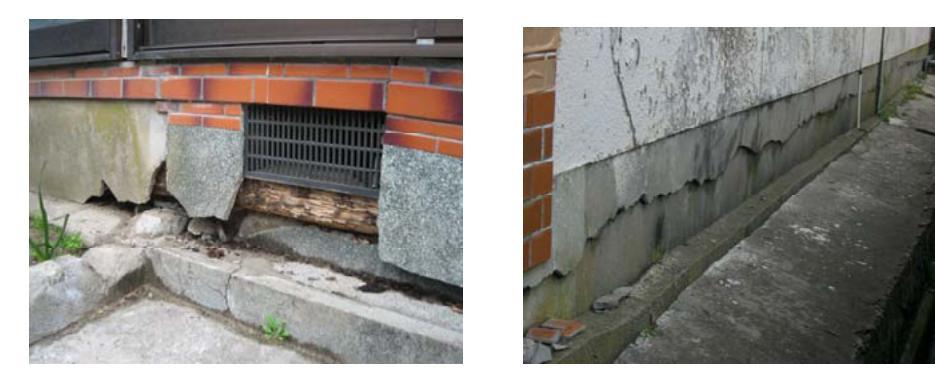
写真-10.6.5 ブロック基礎の被害例 (外周をモルタル等で覆って無筋コンクリートと区別が難しい場合もある)

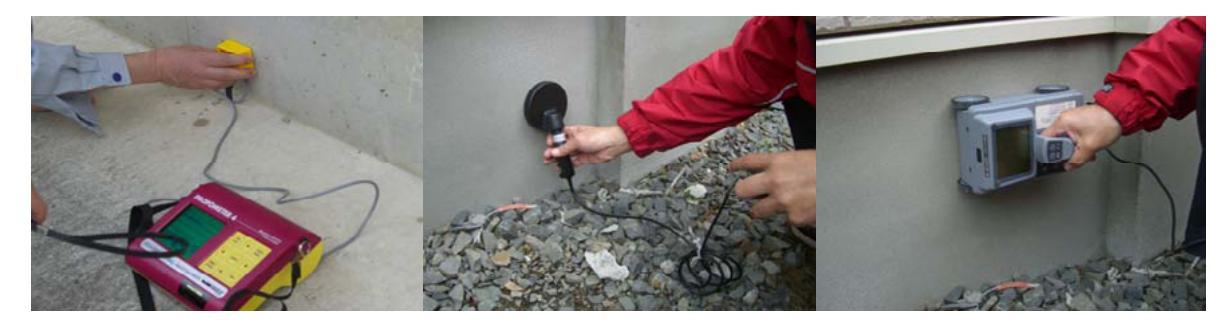
2006 年度に建設された現行規定を満足する鉄筋コンクリート造基礎を有する木造住宅 も門前町道下地区で認められ、周辺の住宅も併せて配筋調査なども実施したが、基礎のひ び割れなどの損傷は特に認められなかった(写真-10.6.9)。なお、今回調査した範囲で は、地盤面の状況などから判断して基礎に過大な沈下が発生している状況は確認できなか った。

写真-10.6.9 鉄筋計による基礎コンクリートの配筋等の調査
