東日本大震災で問題となった
「大地震後の継続使用性」を
確保できる建築物を目指した研究

実施期間：H25-27

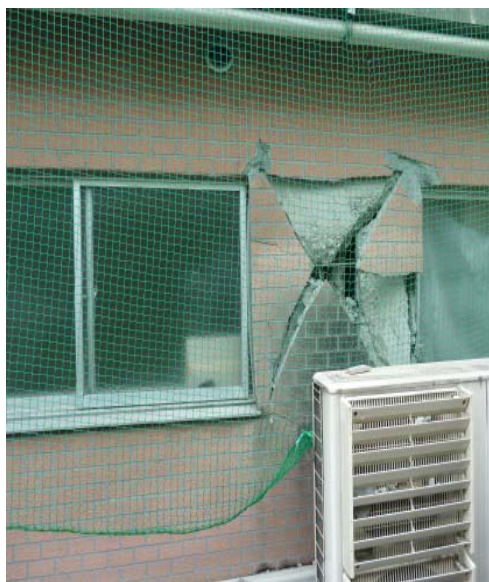
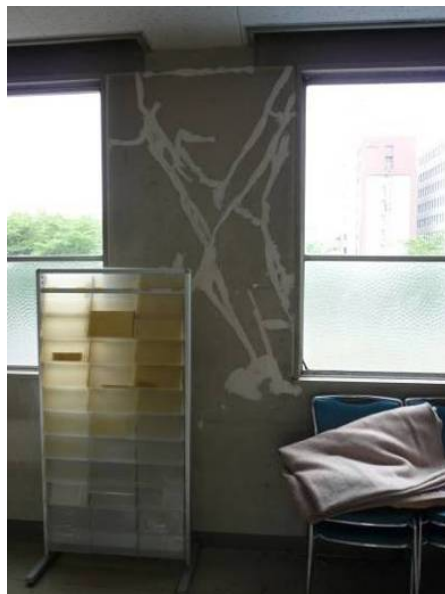
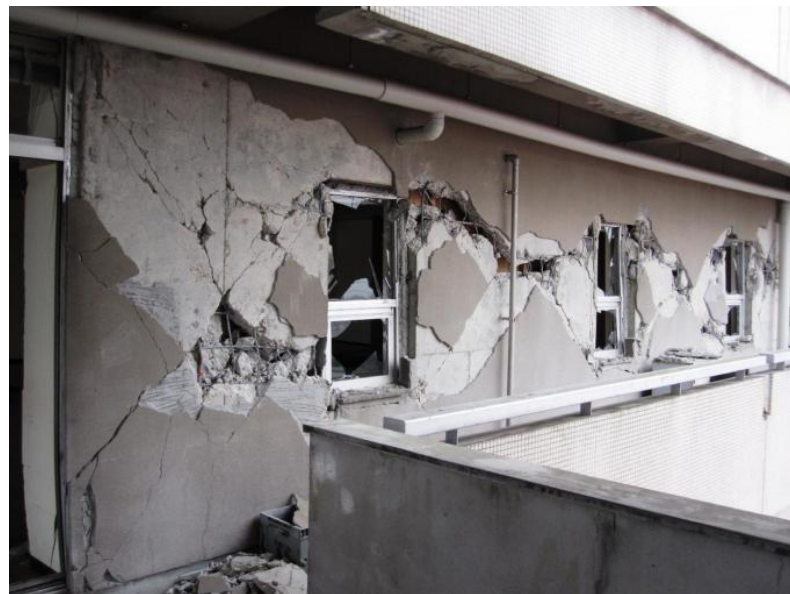
①災害対応拠点となる**庁舎**

非耐力壁部材が損傷し**“小破”**と判断されたが、**地震後**
継続使用できなかった

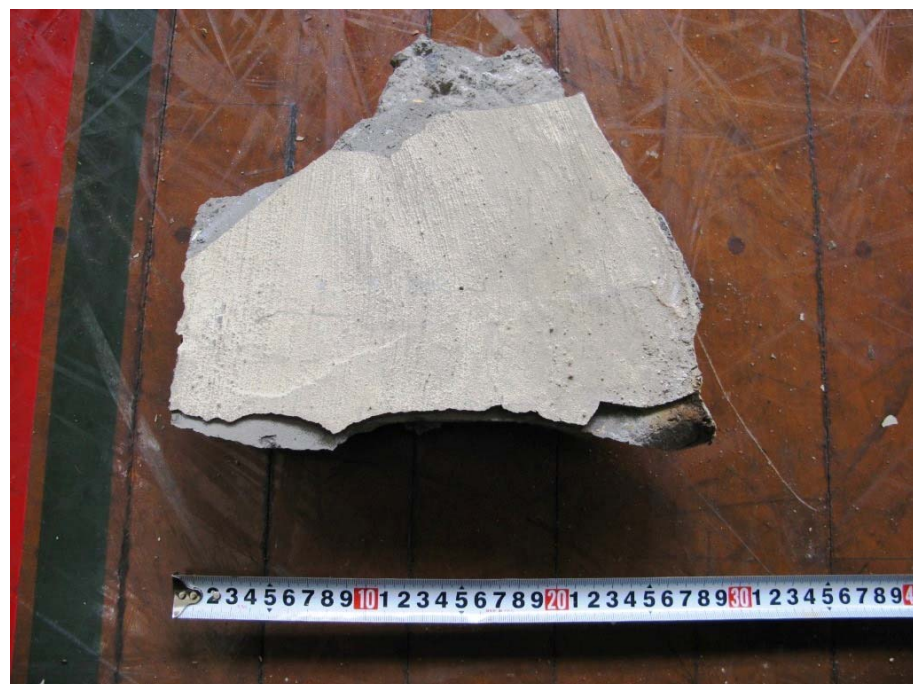
②地震後避難施設となる**体育館**：
構造部材である**接合部**が損傷し、**地震後継続使用でき
なかった**

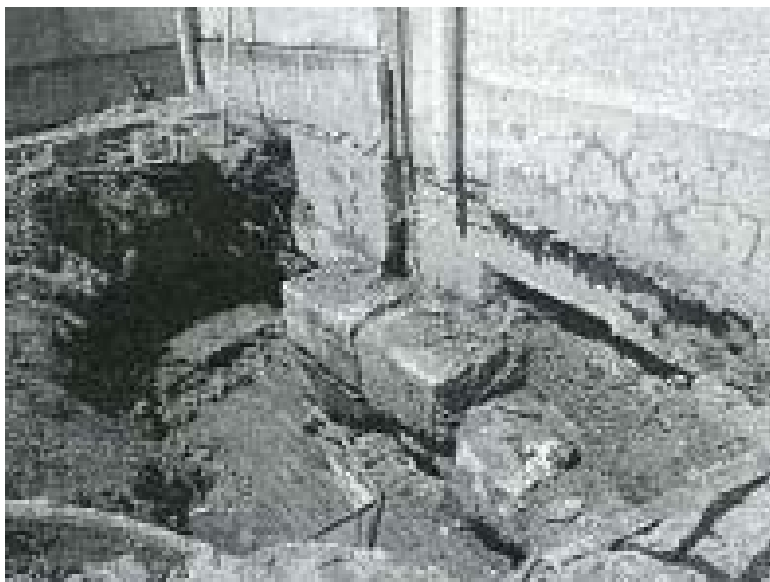
③耐震補強された**学校**（低層RC造）：
杭基礎が損傷し上部構造物が傾斜したため、**地震後継**
続使用できず，最終的に取り壊された

基礎フーチングの過大なひび割れ

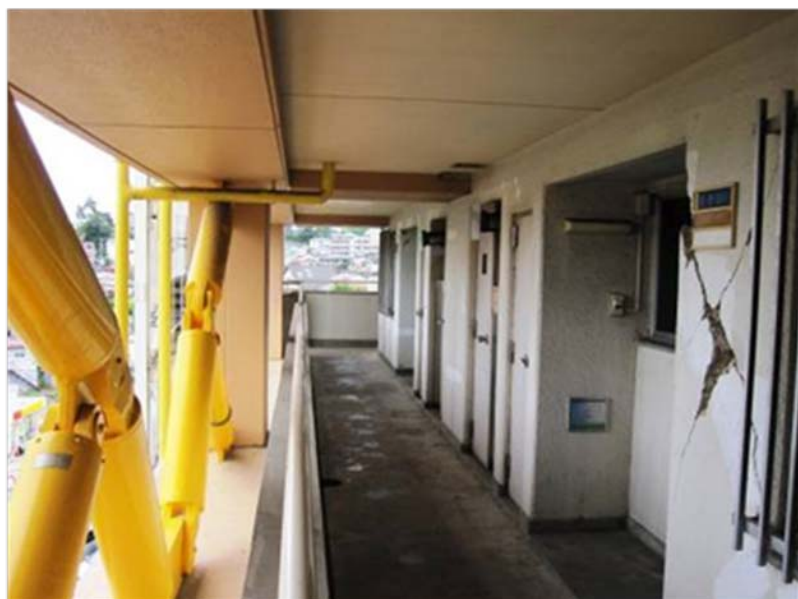
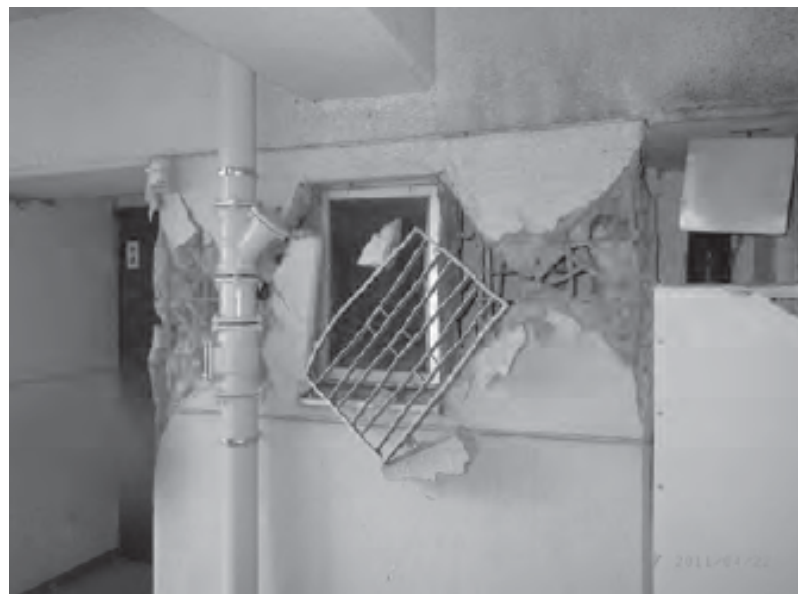
④ **共同住宅**（高層RC造，耐震補強住宅を含む）：
非耐力壁部材が損傷し，**地震後長期間にわたり使用でき
なかつた**ことに加え，多くの被災住民が避難所に押し寄
せることになった
