マンションの老朽化状態の 評価方法基準案の検討

～老朽化認定基準の検討立案に貢献～

材料研究グループ

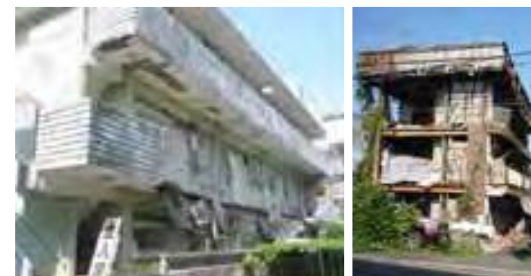
外壁の剥落等が生じた事例
(国土交通省HPより)

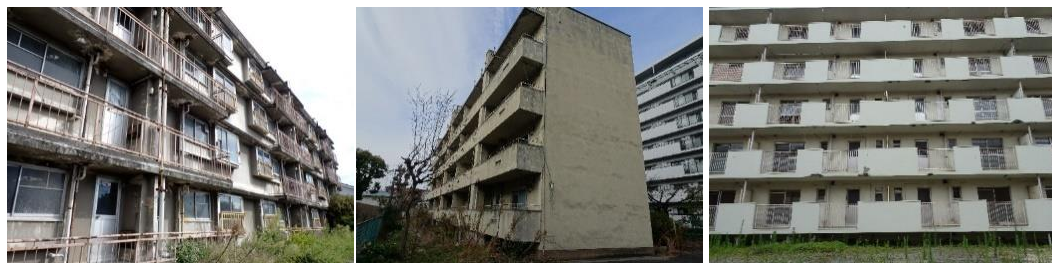
調査建物例

除却予定の鉄筋コンクリート造建物に関する写真等から、健全であると考えられたものから老朽化が比較的進んでいると考えられた建築物のうち11棟を選定。

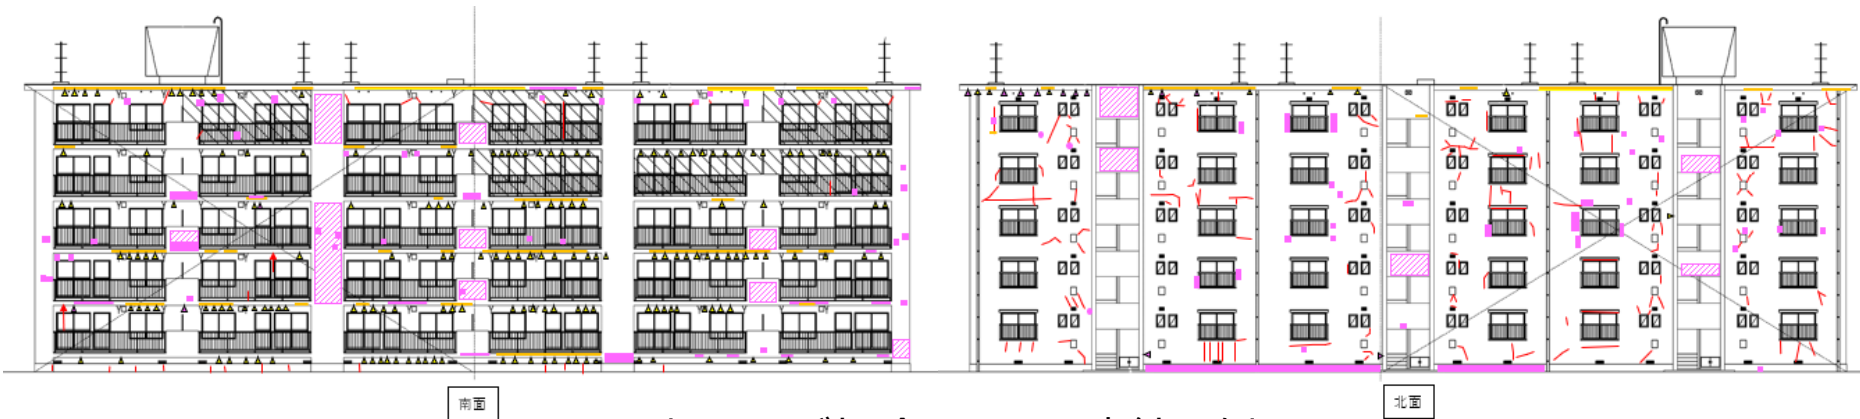
目視および打診による調査結果例

除却前に目視および打診による調査を、除却時にはつりやコア採取による鉄筋腐食グレードや中性化深さ等の調査を実施。

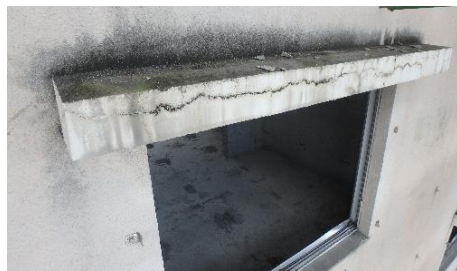
窓枠のひび割れ

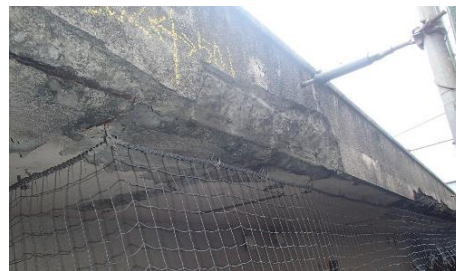
屋上庇の鉄筋露出

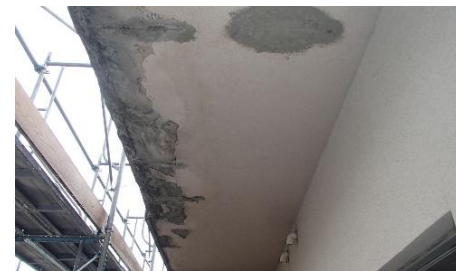
屋上庇の鉄筋露出

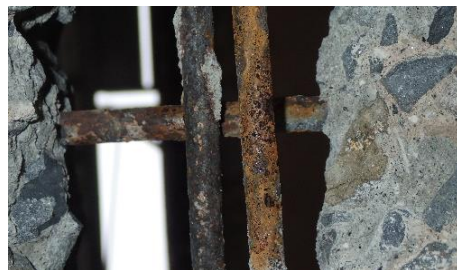
バルコニーの鉄筋腐食

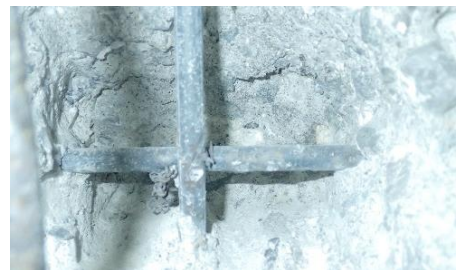
妻壁の鉄筋腐食

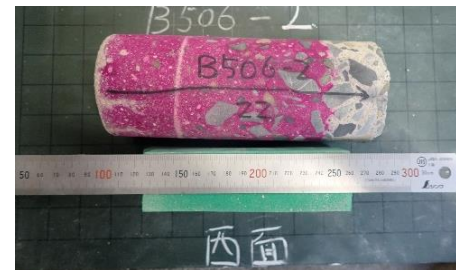
中性化深さ測定

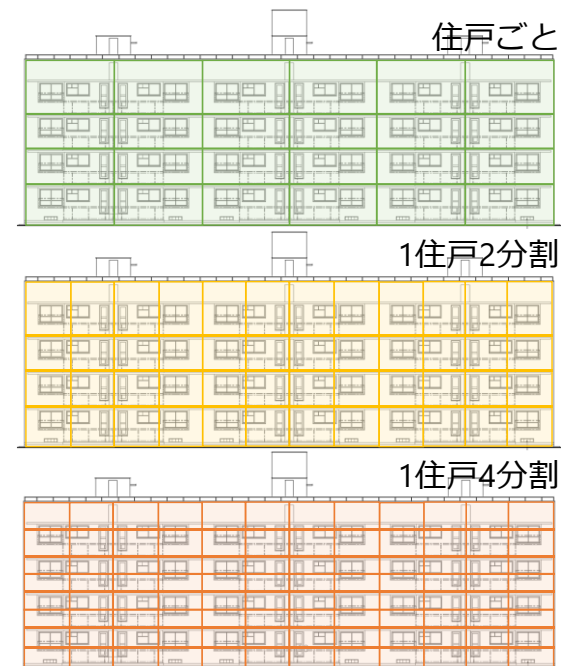
グリッドの設定例（南面壁）

評価対象とする部材や，その部分（面積）について，壁部材や水平部材に分ける等の検討を実施。

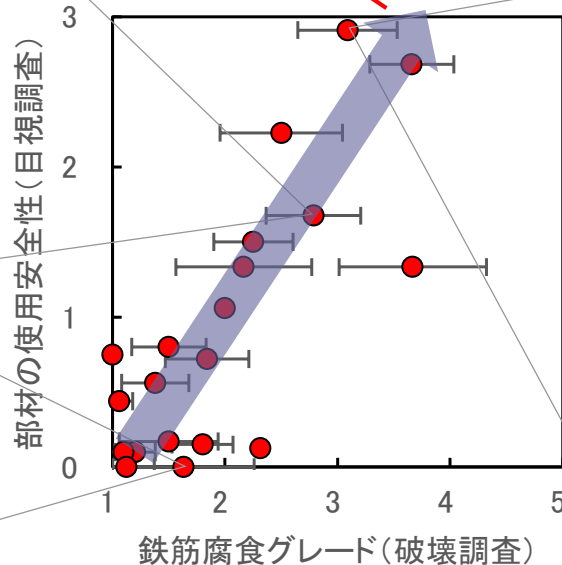
両者には正の相関がみられ、目視調査の有効性が確認された

使用安全性 (劣化グレード) と鉄筋腐食グレードの関係
