地震時に避難施設となる体育館の 即時被災度判定システムの開発に着手

概要

(1)地震計の記録による体育館の被災度判定手法の開発

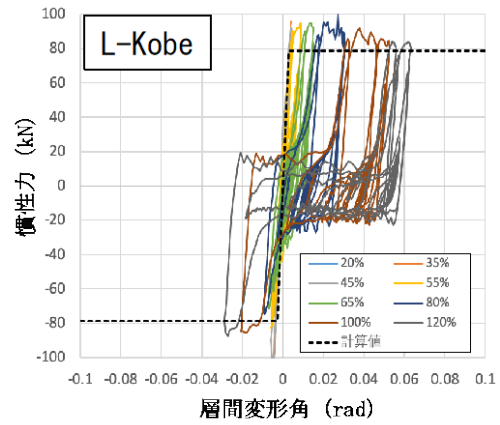
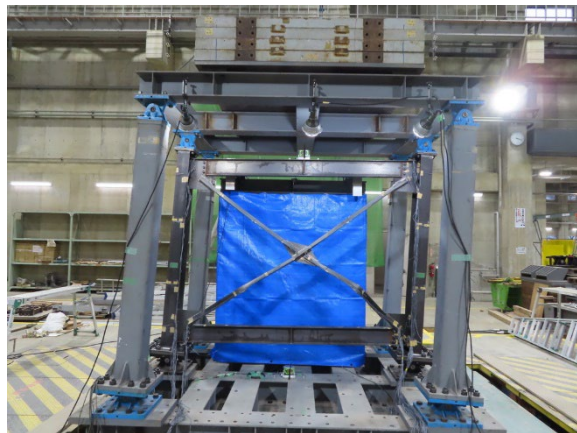
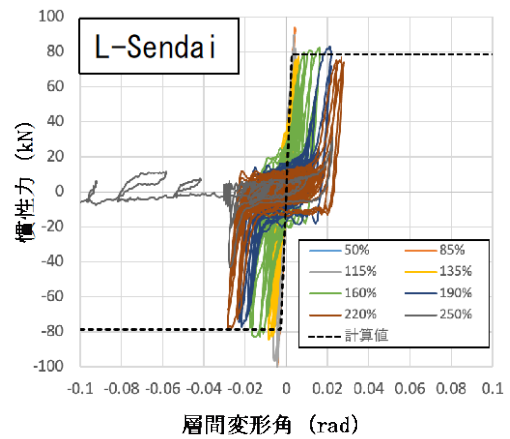
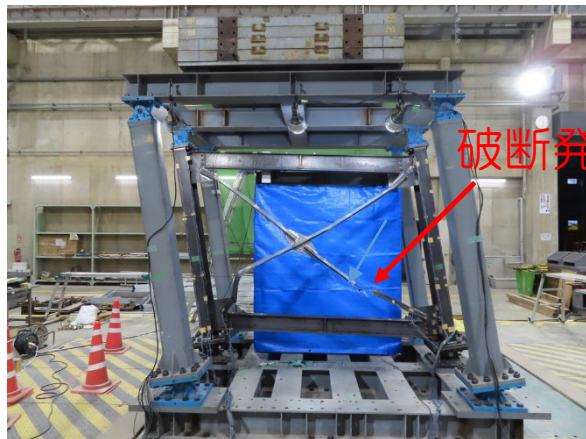
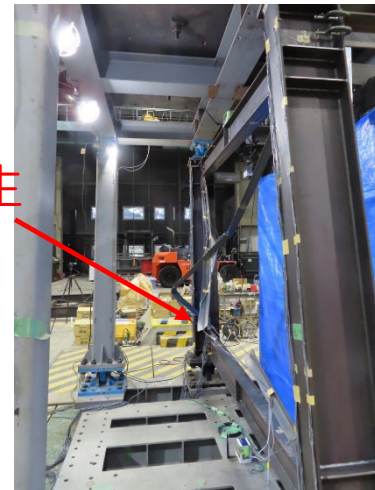
■山形鋼ブレース

- Kobe地震波では一方向に変形が進行し、0.06radまで破断無し。Sendaiの地震波では、0.03radでブレース座屈部分が破断、倒壊に至る。
- 継続時間の長い地震では、小さな層間変形でブレースが破断。

②振動台実験の結果(慣性力-層間変形関係と最終損傷状況)

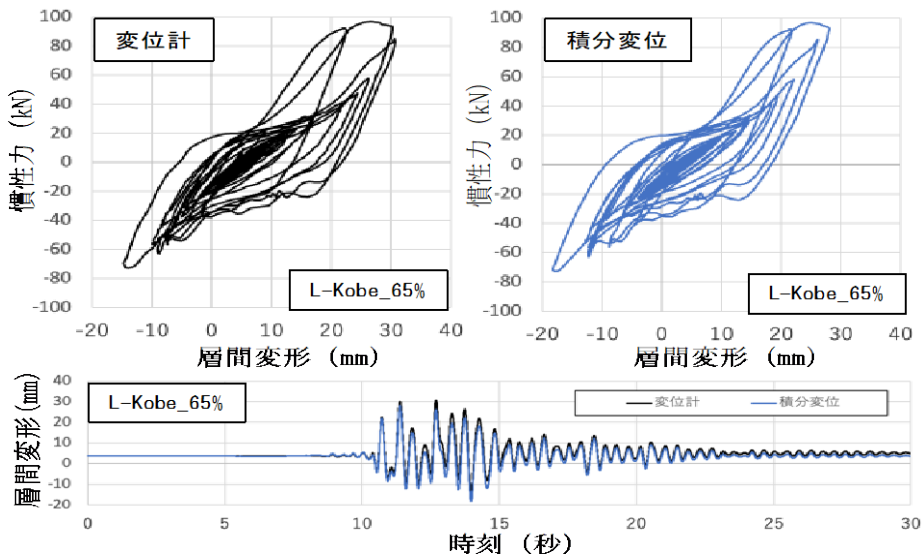
山形鋼ブレース (L-Kobe_65%)

・山形鋼ブレース骨組は、大きな塑性変形が生じる加振においても、地震動にかかわらず、加速度記録の積分は変位計の応答を十分に追跡できた。これにより、前ページの被災度判定表を用いた体育館の即時被災度判定が可能となる。

振動台実験の試験体に取り付けた地震計の加速度記録を積分して、応答変位時刻歴を推定する方法の有用性を検討した。

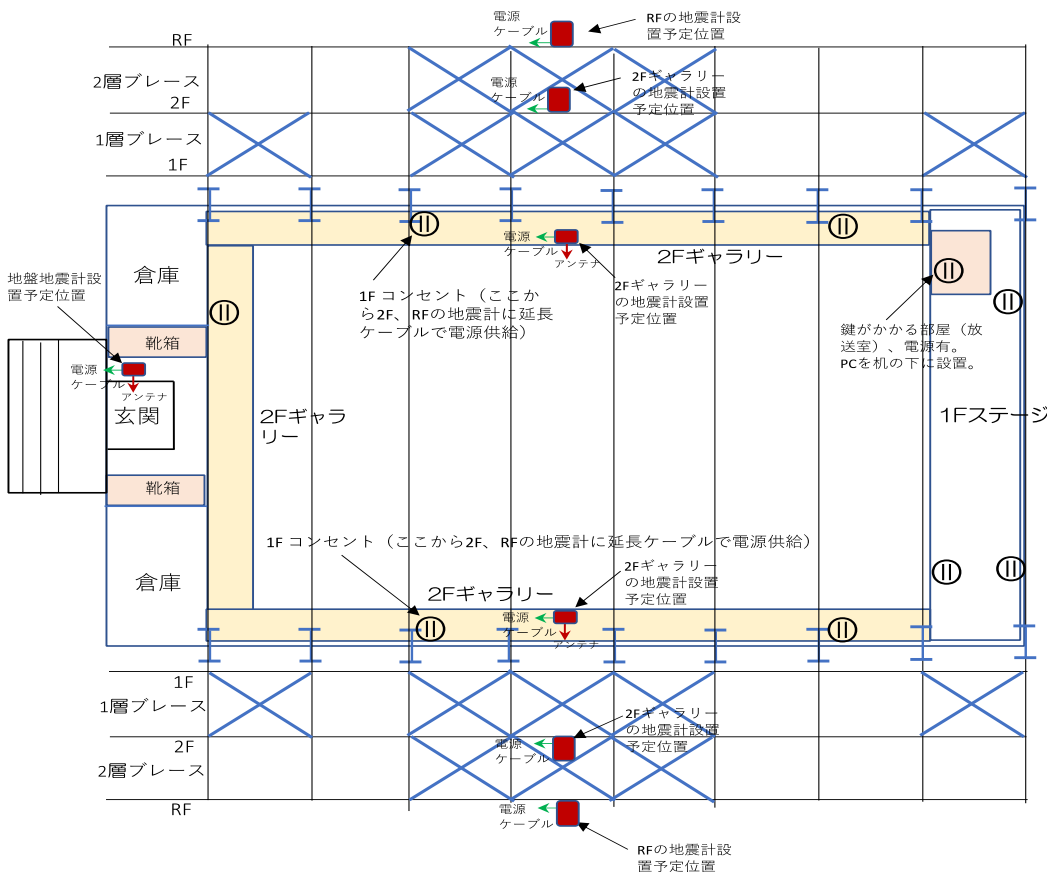
地震計の設置を予定している山形鋼ブレース体育館の地震計設置予定位置

つくば市と建築研究所は相互協力の協定を締結しており、その協定の下で、つくば市の2校の小学校体育館（山形鋼ブレースとターンバックルブレースの体育館）に地震計を設置して観測データを収集し、実用化に向けて、提案手法の妥当性を検証する。また、地震後には担当教職員により、被災度判定アプリを使用して頂く予定。

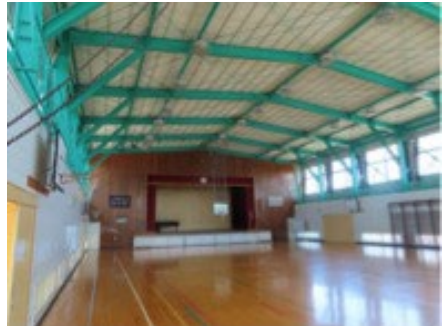
山形鋼ブレース体育館の内観

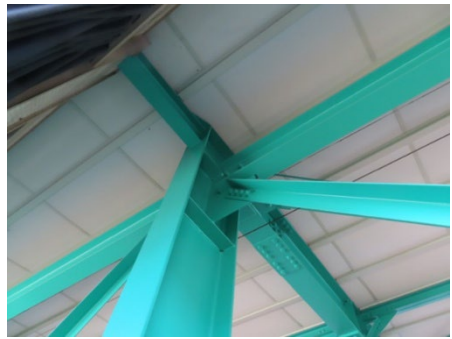
山形鋼ブレース接合部
