# クリープ実験棟

Creep Test Laboratory

## ● 実験棟概要

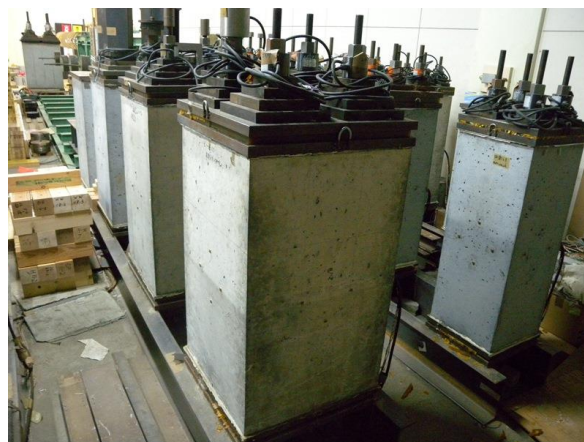
図—4 高強度コンクリート柱の圧縮クリープ試験の様子

部材クリープ試験室は、実大の梁や柱などの比較的大きな部材について、クリープ試験やクリープ破壊試験を行うための試験室です。木材の梁の曲げによるクリープ破壊試験やコンクリートの柱の圧縮によるクリープ変形試験などを行っています。

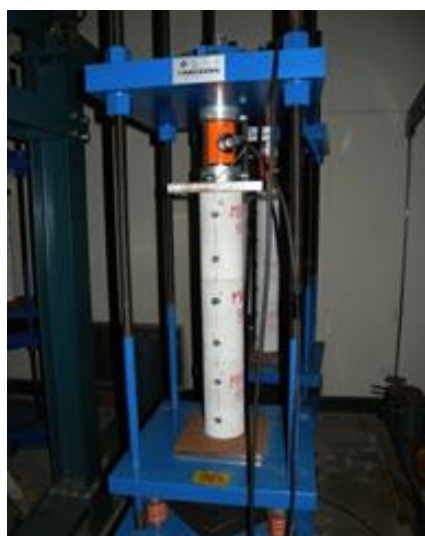
図—5 円筒型のコンクリート標本の圧縮クリープ試験の様子

材料クリープ試験室は、材料レベルでのクリープ試験やクリープ破壊試験を行うための試験室です。この試験室では、コンクリート標本の圧縮によるクリープ試験などを行っています。また、建築研究所がつくばに移転してからすぐに試験を開始した木造の接合部のクリープ試験も約30年間継続して行っています。

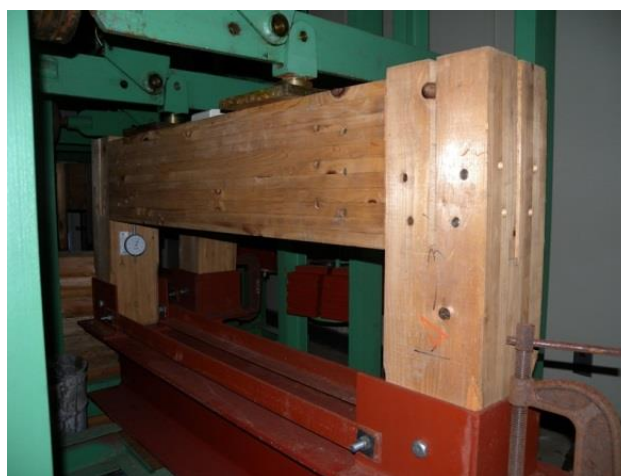
図—6 木造接合部のクリープ試験
