2013-03-08 建築研究所講演会・有楽町朝日ホール

## 安政江戸地震(1855)による建造物 被災分布の特徴

都司 嘉宣(つじ よしのぶ)  
建築研究所 特別客員研究員

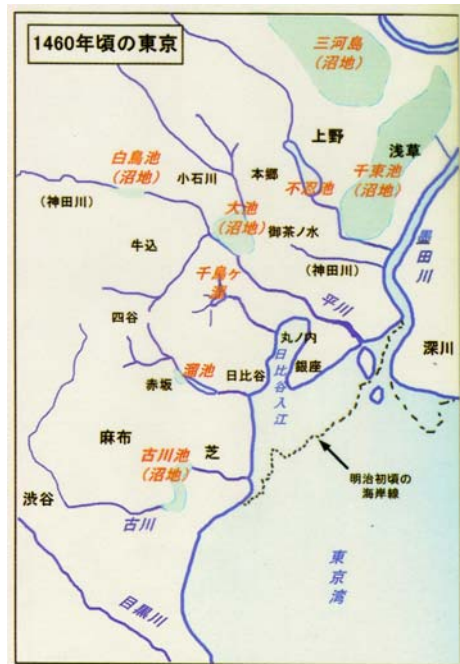
中世の江戸地形

- 安政2年10月2日(1855年11月11日)23時に起きた『安政江戸地震』の
- 寺院・大名屋敷の被害分布は、
- 1. 江戸が市街地化する前の
- 中世江戸地形の 入り江、河川、湖沼、
- 湿地で被害が大きく現れている。
- 2. 関東地方全域では、旧利根川の
- 氾濫原で被害が大きくなっている
- 3. 以上、1. 2. の特徴は、大正関東震災
- (1923)にも共通する。

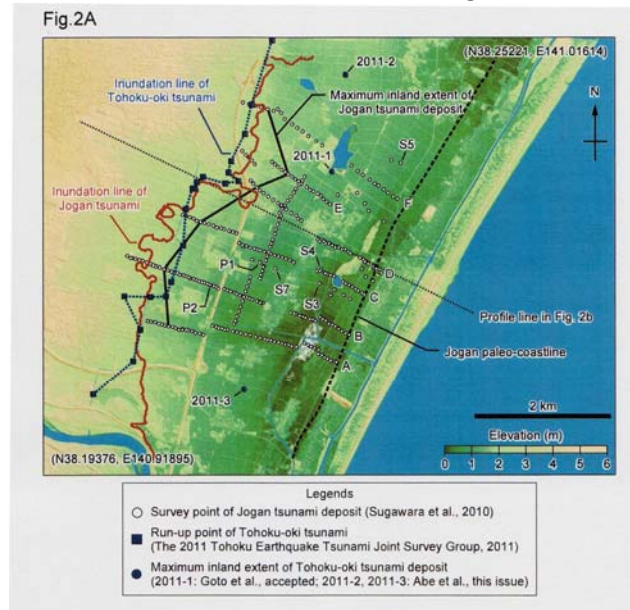
仙台平野の津波浸水  
2011年津波(青)と貞観(869)津波(赤) Sugawara et al.(2012)

1. とともに津波は多賀城下に達した。
2. とともに、地震・津波の被災は房総半島(下野国)に及んでいる。
3. 仙台平野の津波浸水限界がほぼ同一である。
