建築・住宅分野における開発途上国技術協力プロジェクト紹介シリーズ 日本・ペルー地震防災センタープロジェクト

北海道大学名誉教授 石 山 祐 二

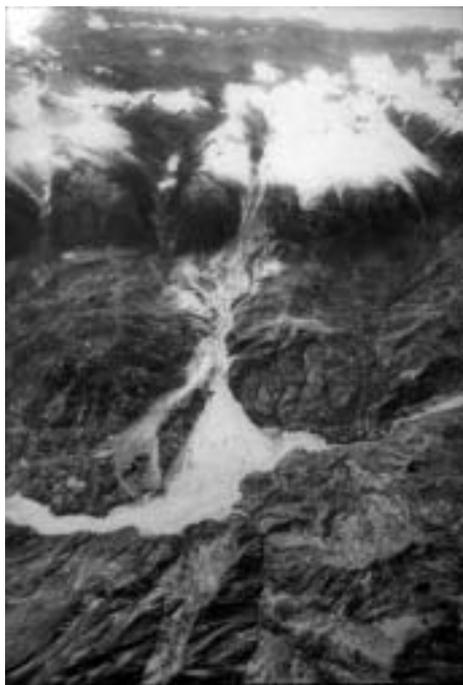
図2 1970年ペルー地震直後の航空写真(上方右の氷河で覆われている白い部分がワスカランで、地震で崩れたのが縦に細長い黒い部分、そこから約15km離れた中央の白い三角部分が崩れた氷河・土石で埋もれた部分、その左にある斜めに細長い白い部分が埋もれたユンガイ市)

南米第2の高峰ワスカラン(標高6,768)の斜面が崩壊し、岩石・氷河が時速約300kmという飛行

機なみのスピードで斜面を滑り落ちてきた(図2)。これによって当時の人口約2万のユンガイ市は厚さ約10数メートルの土石で埋め尽くされ、一瞬のうちに全市が消滅してしまった。現在、その場所は遺体も埋もれたままに残っており、新しいユンガイ市は近くのもう少し高い場所に移っている(図3)。

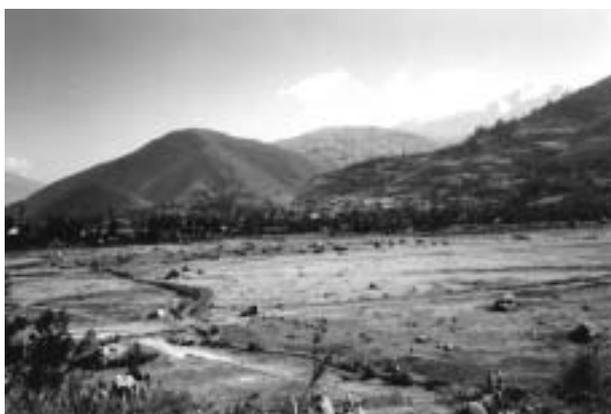
図3 岩石で覆われた旧ユンガイ市(下半分の白っぽい部分、その奥の山裾に新ユンガイ市)

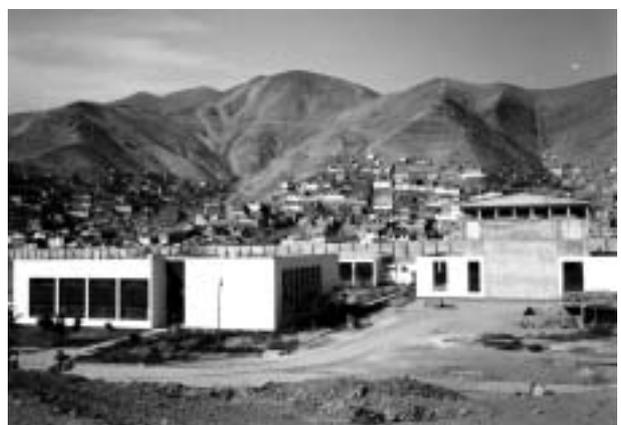
図4 1991年当時のCISMID(左は研究本館、右に構造実験棟、その間に土質実験棟の一部が見える。雨がほとんど降らないため山には木が全く生えていない。)

CISMID は、首都リマの郊外にあるペルー国立工科大学内キャンパスの約1.5haの敷地に、研究本館(研修・研究棟、2階建、1,350㎡)、土質実験棟(2階建、480㎡)、構造実験棟(平屋一部2階建、1,350

m²)と講堂(平屋、550m²)からなっている(図 4、図 5)。

研究本館には、研究室、事務室、図書室、会議室、食堂などのほかコンピューターセンターもある。土質実験棟には動的三軸試験機、ボーリング機材を含め基本的な実験機材は全て揃っており、中には南米ではただ1台という機材もある。構造実験棟には反力壁・床があり、コンピュータ・オンラインによる3階建の実大建物の構造実験が可能である。その他、小型振動台、各種材料試験機などもある。

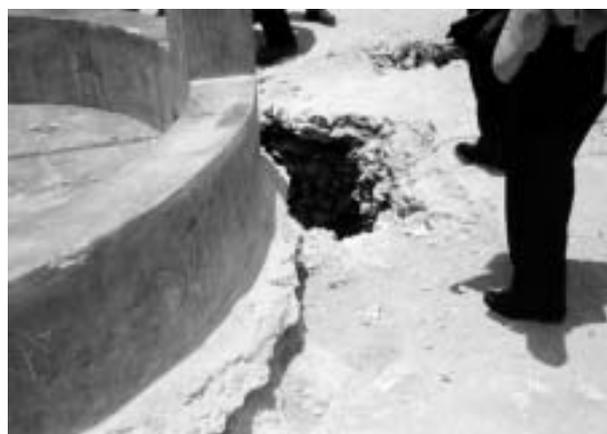
図 8 水呑場の給水管のそばで崩壊土の地盤に穴があいた例（ペルー南部マヘス市）

崩壊土とは、塩分を多量に含んだ地盤で、乾燥しているペルーでの通常の状態では、岩のように強度もあり、建物を支持する地盤としては全く問題がないように見える。ところが、建物ができ、人間が住むようになると、芝生のために散水をしたり、給排水の漏れなどにより、次第に水が地盤に浸透していく。すると、塩分が水に溶けて流れ出し、地盤には塩分の流出後、空隙ができ（図 8）地盤は建物を支えることができなくなり、建物は沈下し始める。このため、建物には亀裂が入ったり、床が傾いたりして、建物が使用できなくなってしまうのである。このため、砂漠地帯での農業・宅地開発計画の変更を行わなければならなくなった実例がある。

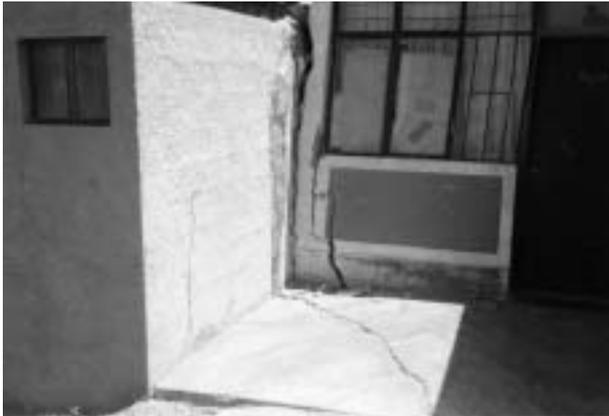
図 9 膨張土によって建物が持ち上げられ、壁・床に亀裂が生じた例（ペルー北部タララ市）

一方、膨張土は水を含むと体積が 50% 以上も増加し、粘土のようになる。これも、乾燥している通常の状態では岩のように強度もあり、建物を支持することについては全く問題がないが、建物ができ、人間が住み、水を使用するようになると、地盤が膨張し、このため建物が傾き、壁に亀裂が入ったり、床が持ち上がったたりして（図 9）、やはり建物が使用できなくなるのである。

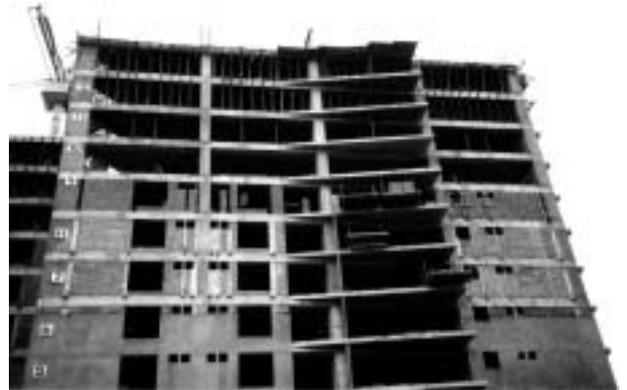
図 10 ペルーの典型的な高層建築物の構造

ペルーの高層建築物は、ほとんどが鉄筋コンクリート造で、鉄筋コンクリートの柱・梁で構成されるフレームに内外壁としてレンガを用いている（図 10）。中低層建築物にも同様の工法が多数用いられている。はめ込まれているレンガには補強のための鉄筋は全く入っていない。このような枠組みレンガ壁は世界的にも広く用いられており、この強度性状を研究することも CISMID の重要なテーマである。

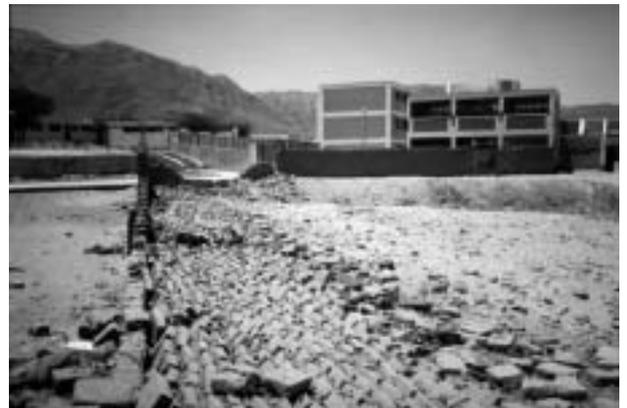
図 11 アドベ造の塙の地震被害（1995年ナスカ地震）

わらを混ぜた泥を固めて造る日干しレンガ（アドベ）造（図 11）の住宅も多く、耐震性に問題があるためこのような構造の耐震性を高める研究（図 12）も行われている。

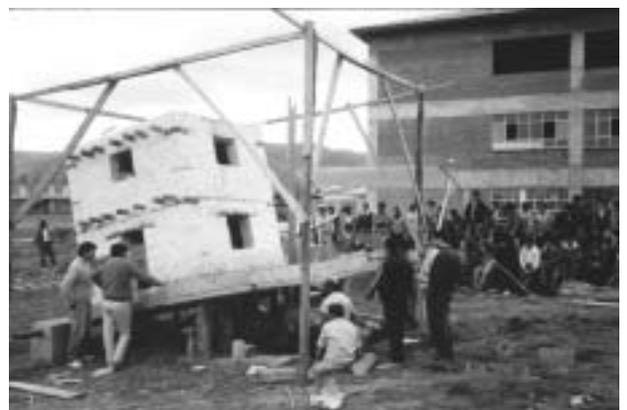
図 12 傾斜台を用いたアドベ住宅の構造実験（クスコ大学）

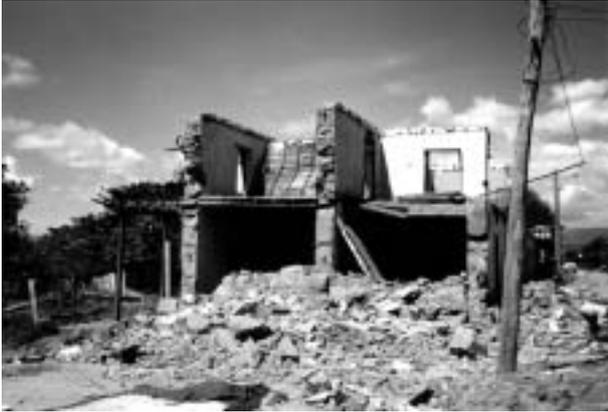
図 13 タピアル造の地震被害（1990年リオ八地震）

アドベ造と同様に耐震上問題あるのが、現場打ち泥構造で、これはタピアル造と呼ばれている。地震時には壁が大きな土の塊となって倒れ、住民がその下敷きになる危険性が高い（図 13）。

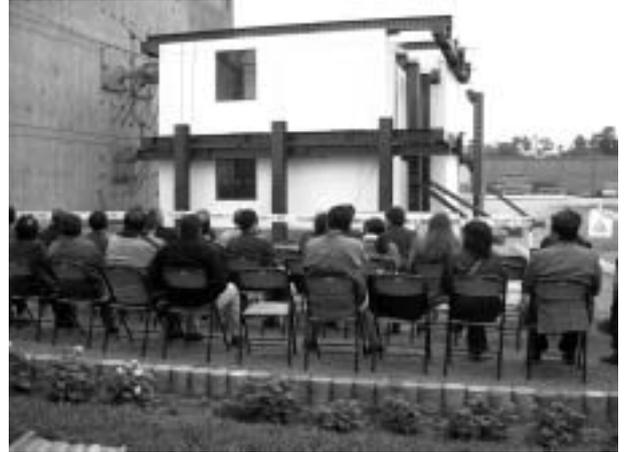
図 15 枠組みレンガ造住宅の実大構造実験

国際建設技術協会では、国土交通省の「途上国建設技術開発促進事業」の一環として、2001年から3年間に渡り「耐震性住宅技術プロジェクト」を CISMID と協力して行った。プロジェクトでは、住宅の現地調査を行い、それに基づき枠組みレンガ壁の構造実験、2階建て実大モデルの構造実験を行った（図 15）。さらに、耐震設計施工マニュアルを作成しており、今後は個人住宅の耐震性確保のために用いられることが期待されている。
