第二章

緑のカーテンの LAI 測定手法の検討

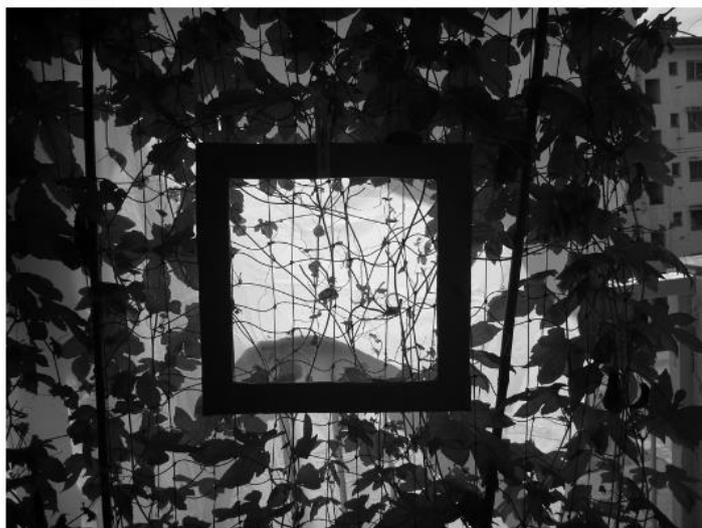
写真 2-1 摘葉後の状態

しかしながら、本方法を用いる限り、写真 2-1 のように、一旦測定作業を行えば、摘葉した箇所に穴が生じてしまう。短期間で実施する実験の一環として LAI を測定するのであれば本手法でも問題はないが、長期にわたって緑のカーテンの効果を測定する場合には、実験途中で緑のカーテンに穴が生じてしまうことになり、実験の遂行上支障が生じる。よって、緑のカーテンを傷めることなく LAI を測定する方法の確立が必要となる。このため、本研究では、写真画像の分析から LAI を求める手法を提案するとともに、その有効性の検証を行った。

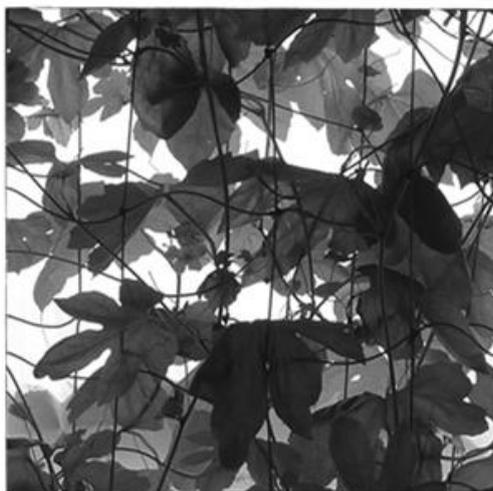
画像 2-1 摘葉箇所の画像

写真画像からLAIを求める方法は、まず緑のカーテンの写真画像から、単位面積（30cm四方）あたりの範囲を抜き出し（画像2-1）、この画像から、葉の茂った範囲を画像処理ソフト（Photoshop[®] Adobe[®] CS5）によって抜き出し、面積を測定することによって求めることとした。

しかしながら、葉は重なっているため、画像から重なっている範囲を抽出する必要がある。そこで、画像2-1から、葉が三枚以上重なっているとみなせる箇所を抽出し、そこを除外した（画像2-2）。除外した範囲は画像上ではチェッカー盤柄で表示している。次に、画像2-2から、さらに葉が二枚重なった箇所を除外した（画像2-3）。最後に葉が一枚の箇所についても除外した（画像2-4）。画像2-4でチェッカー盤柄以外は葉の存在しない空間になる。
