チリ地震における建築物の被害性状について

(専門紙記者懇談会資料)

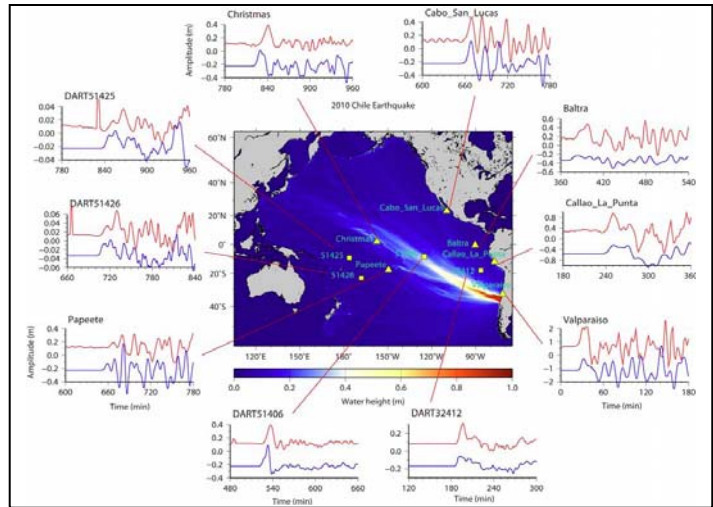
図1 計算された津波の最大波高分布と波形の比較。赤線が観測津波波形、青線が理論波形。

2010年2月27日、南米チリの太平洋沿岸部で発生した巨大地震によって、チリ国内の広い範囲で地震と津波による甚大な被害が発生しました。津波は、ちょうど50年前の1960年に発生したチリ地震同様、約22時間かけて太平洋を伝わり、日本列島にも達しました(図1)。ちなみに、この1960年は、国際地震工学研修が開始された年でもあり、(独)建築研究所はチリからも43名の研修生を受け入れています。

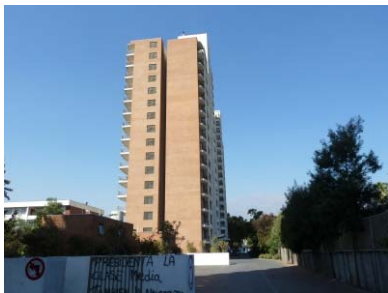
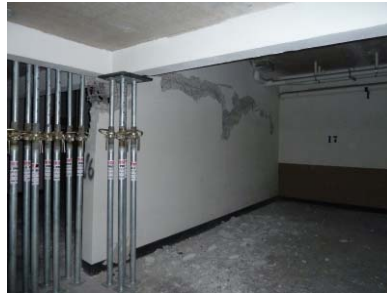
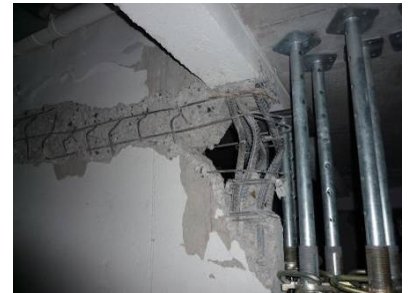
高層集合住宅建物のRC造耐力壁に大きな損傷が発生した事例(写真1)が、複数観察されました。地下駐車場で車の通路を確保するために、上層に比べて耐力壁の長さを短くしたり、大きな開口を設けた影響と考えられます。このような被害事例は過去の地震では報告されておらず、今回の地震に特有な被害性状と言えるかもしれません。

写真1 18階建集合住宅(サンティアゴ市)、地下駐車場のRC造壁が大破している

一方、高層建物の耐力壁が地下階で破損した特異な被害性状や、中間階の層崩壊、中層集合住宅建物のピロティ層崩壊など、都市型建物に共通する被害事例も観察されています。これらの被害原因を解明することは、わが国の耐震設計にも役立つものと考えられます。

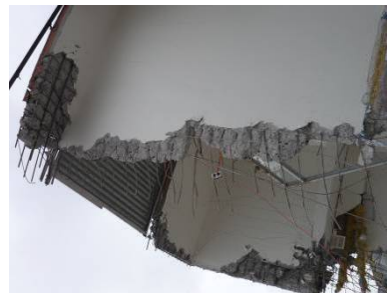
写真2の建物は、コンセプション市に2008年に竣工した同じような構造の15階建集合住宅で、サンティアゴ市よりも地震動が大きかったので転倒したと推測されます。

写真2 転倒した15階建集合住宅(コンセプション市)、引きちぎられた1階耐力壁

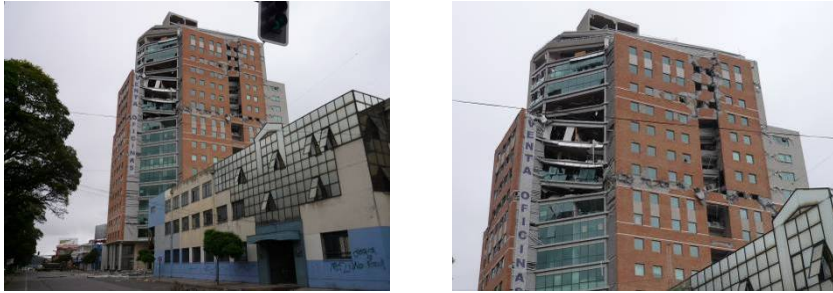
地上 21 階建 RC 造高層オフィスビルの 12 階付近で層崩壊し、上層部が道路側に傾いた建物です (写真3)。層崩壊している階付近で、セットバックしています。このような中間階が層崩壊した地震被害は、1995 年の阪神・淡路大震災でも報告されています。

写真3 中間階で層崩壊した建物 (コンセプション市)

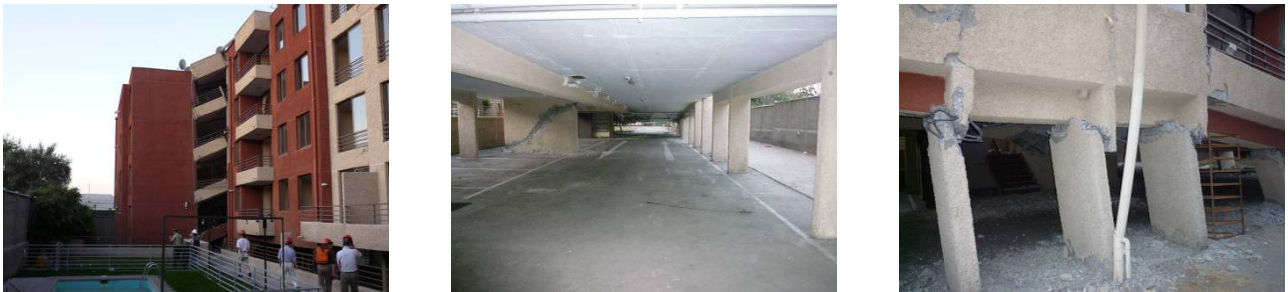
中層 RC 造集合住宅のピロティ階 (駐車場) で、層崩壊した被害例です (写真4)。このような被害は、典型的な都市型建物の地震被害と言えるもので、1995 年阪神・淡路大震災や 2009 年ラクイラ地震 (イタリア) など、これまでも数多く報告されています。

写真4 ピロティ建物の被害、ピロティ層 (1 階駐車場) の被害

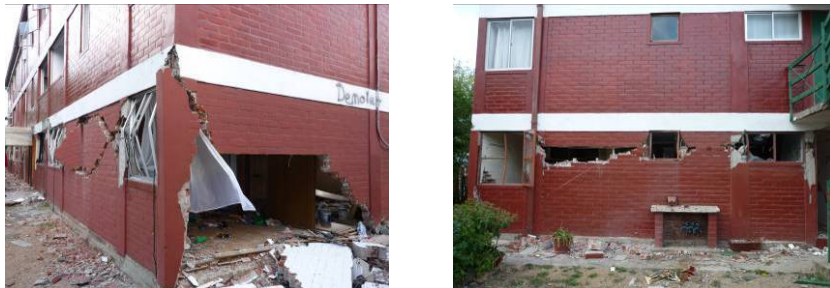
MINVU が建設した低所得者向け集合住宅建物 (枠組組積造、写真5)、古いれんが造やアドベ (日干しれんが) 造建物には (写真6)、多大な被害が発生しています。

写真5 枠組組積造集合住宅建物の被害 (カウケネス)

建物被害の多くは、古い組積造建物で発生しています。このような組積造建物の地震被害を軽減するためには、開発途上国でも適用可能な耐震性向上技術の開発と普及、既存建物の耐震補強が一層重要になります。

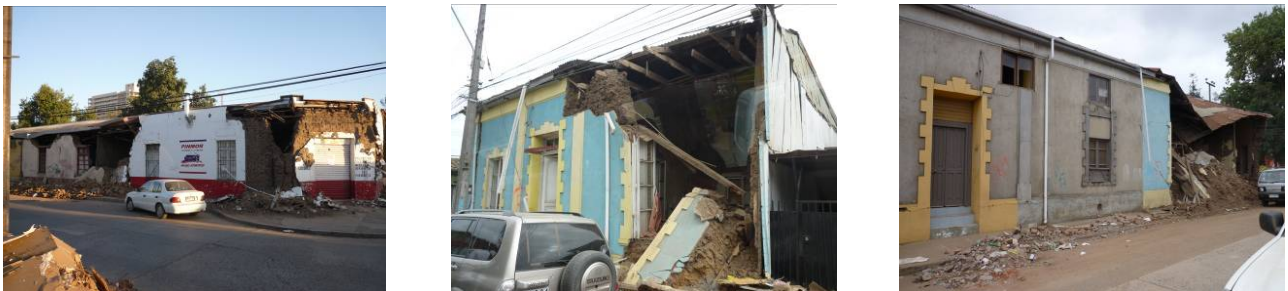
写真6 れんが造やアドベ造建物の被害 (タルカ、コンスティトゥション)
