平成26年度 独立行政法人 建築研究所講演会

歴史的建造物の保存再生に求められる技術

独立行政法人建築研究所
建築生産研究グループ長

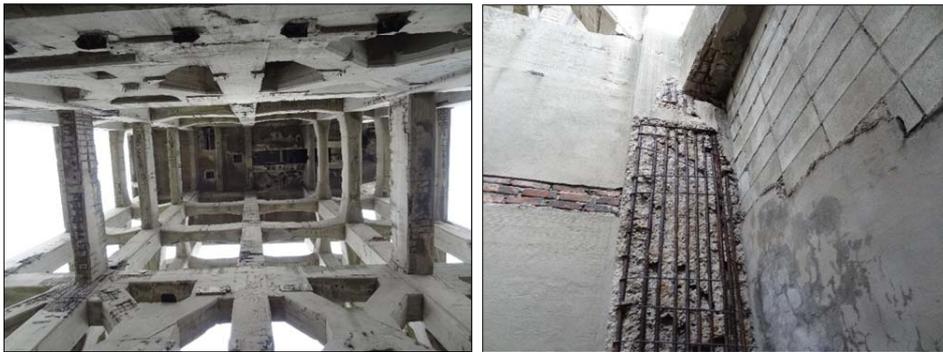
2) 困難な現状 (鉄筋コンクリートの劣化)

重要文化財 旧志免鋳業所竪坑櫓 (福岡県、鉄筋コンクリート造、1943年)

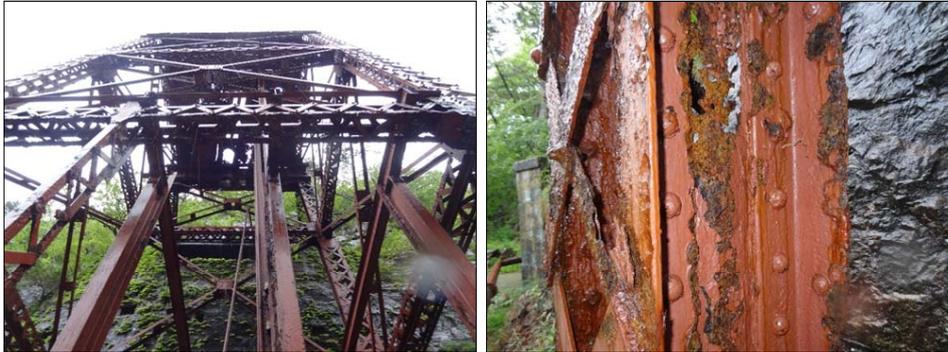
2) 困難な現状 (鋼材の劣化)

重要文化財 旧佐渡鉱山採鉱施設 大立竪坑櫓 (新潟県、鉄骨造、1940年)

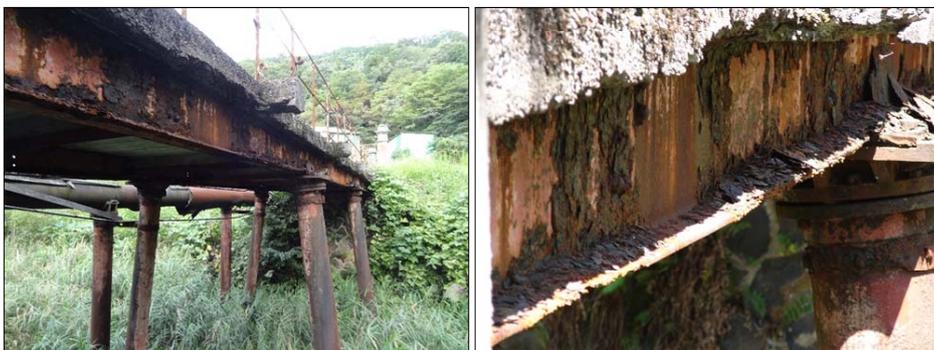
2) 困難な現状 (鋼材の劣化)

重要文化財 旧美敷水源地下水道施設 附管理橋 (鳥取県、鉄骨造、1920年)

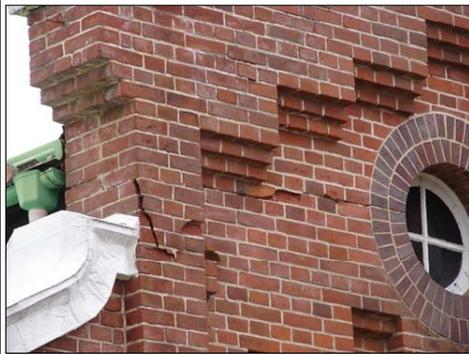
2) 困難な現状 (地震動被害)

重要文化財 シャトーカミヤ旧醸造施設
(茨城県、煉瓦造、1903年)

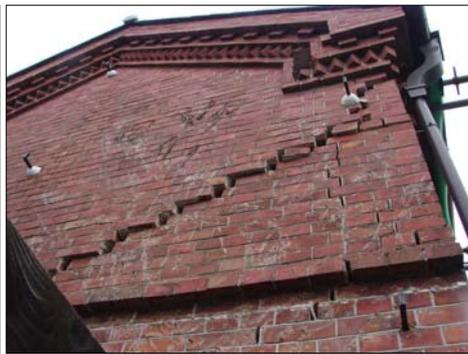
指定外の某煉瓦造建物
(茨城県、煉瓦造、1892年)

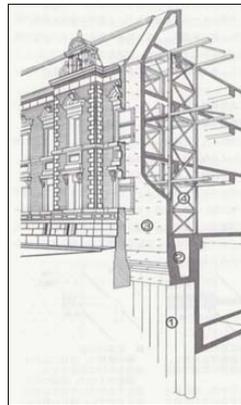
中京(なかぎょう)郵便局では、当初の煉瓦外壁の内側に鉄筋コンクリート壁(200~300mm)を新設してアンカーボルトにより緊結した。図中③が新設壁、④は仮設の鉄骨タワー。図は「建築記録／中京郵便局」より

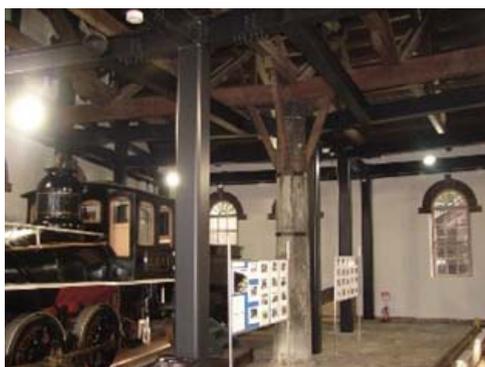
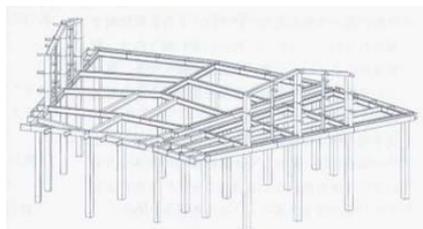
重要文化財 旧手宮鉄道施設機関車庫三号では、鉄骨フレームにより補強を行った。比較的、断面の大きな角形鋼管を用いたが、色を黒にしたことや展示物の機関車との親和性からあまり目立たない。新設鉄骨の基礎には、地盤改良工法のひとつである深層混合処理工法を適用した。図は「重要文化財旧手宮鉄道施設(機関車庫三号ほか)保存修理工事報告書」より

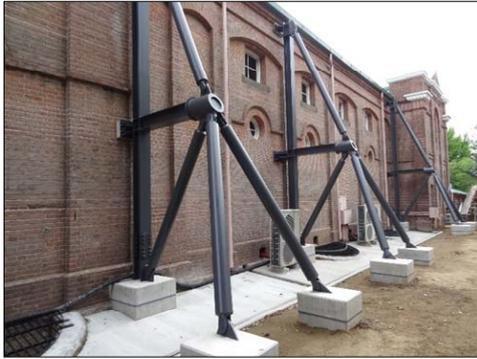
重要文化財 シャトーカミヤ旧醸造施設醗酵室背面の鉄骨バットレス補強。ここでは丸形鋼管、接合部の形状やその色合い、テクスチャなど、補強材のデザイン性が追求された

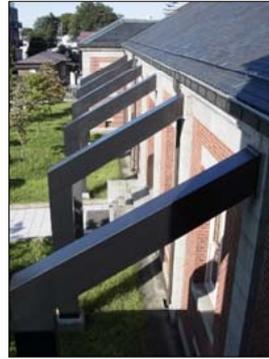
内部空間の価値を守るため内部からの補強を避け、外部にバットレスを新設することにより耐震補強を施した。文化財建造物としては外部に異物が露出するややかたはそれまでは問題外とされていた。

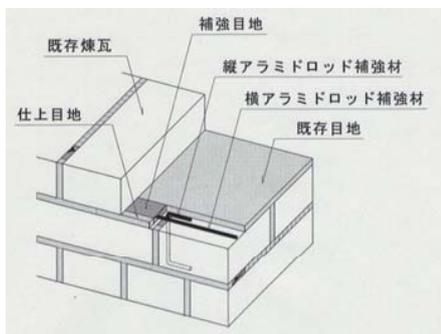
アラミドロッド挿入目地置換補強工法。縦横の目地部に高引張強度のアラミ繊維ロッドを挿入し目地を置換することによって壁の引張耐力およびせん断耐力を向上させる工法である。既存目地を表面から除去した後、径3mmのアラミ繊維ロッドを補強目地材に用いて壁内に埋め込むことで、壁体に引張耐力の付加を行う。図は煉瓦造耐震補強研究会提供

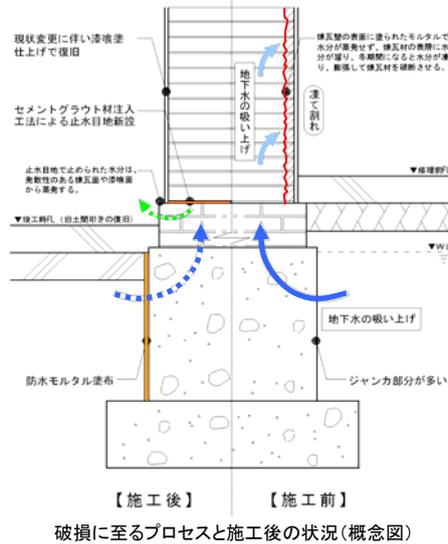
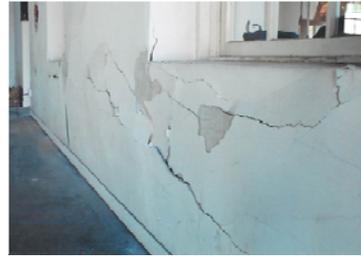
内壁モルタル塗の破損状況(修理前)

旧手宮鉄道施設機関車庫三号では、煉瓦壁体が地下水を激しく吸い上げ、絶えず仕上げを破損していた。今回、煉瓦壁脚に止水層を設置した。図・写真は(公財)文化財建造物保存技術協会 前堀勝紀氏、小樽市博物館 石神敏氏の提供

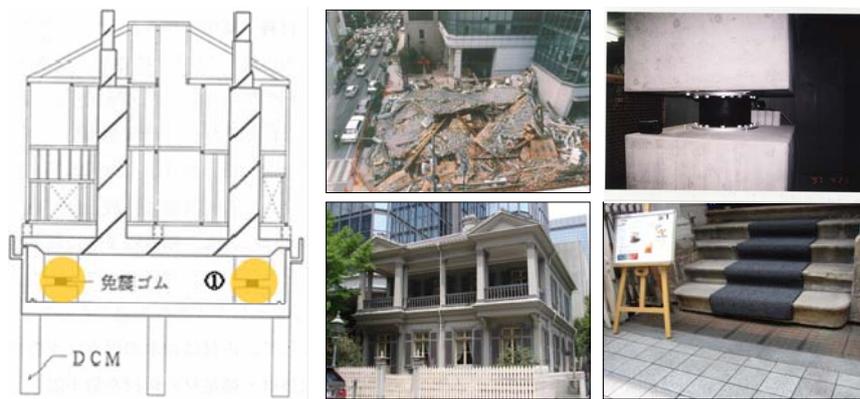
重要文化財 旧神戸居留地十五番館（兵庫県、木骨煉瓦造、1881年頃）重要文化財で初めて免震構工法が採用された。図は「重要文化財（建造物）耐震診断・耐震補強の手引き（文化庁文化財部）」より

免震構工法が煉瓦造や鉄筋コンクリート造の歴史的建造物に採用されるようになってきた。いわゆる免震レトロフィットと呼ばれる技術で、一般における免震技術の進展が文化財に応用されてきている。
