2015.3.6(金)
建築研究所講演会

特定天井基準の技術的背景と 設計上の要点

(独)建築研究所
建築生産研究グループ
主任研究員
石原 直

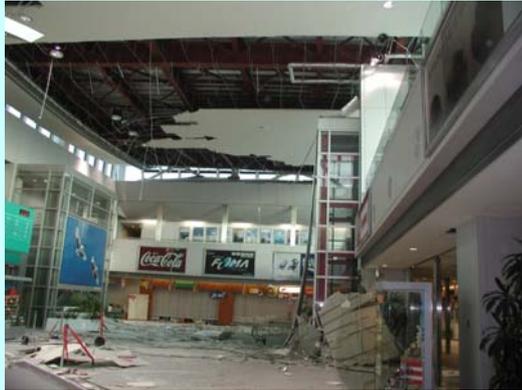
空港ターミナルビルの天井の被害(2011年十勝沖地震)

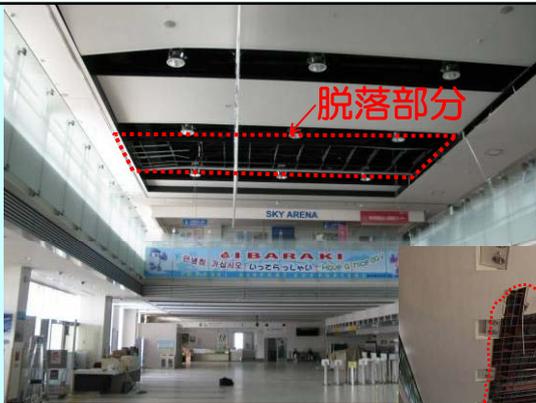
水平な天井

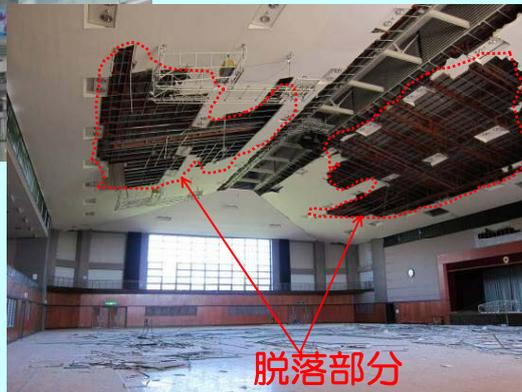
山形架構の屋根面に平行な天井 6

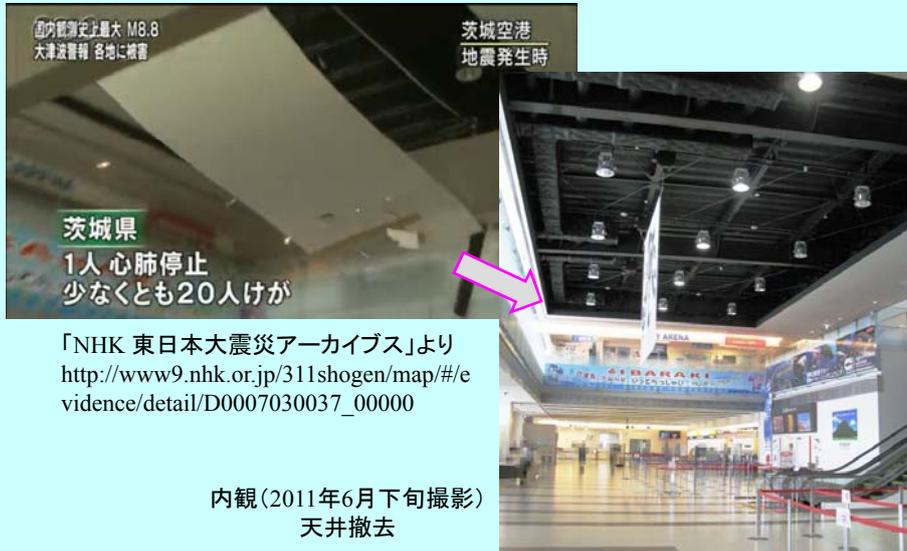
被害の後... 茨城空港

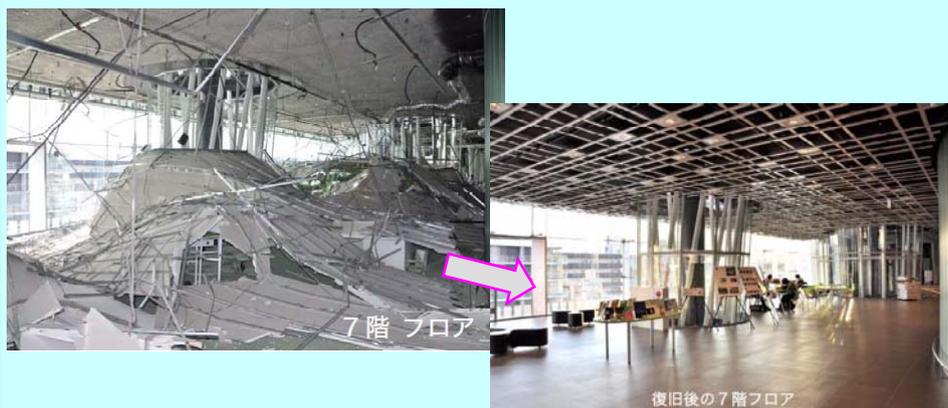
被害の後... せんだいメディアテーク

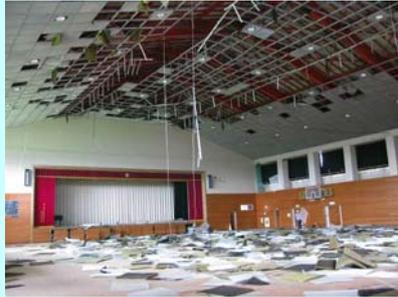
写真5.3-13 天井(システム)の落下

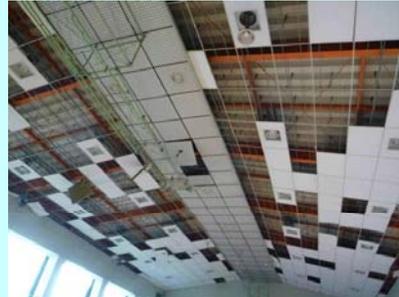
写真5.3-15 天井の落下

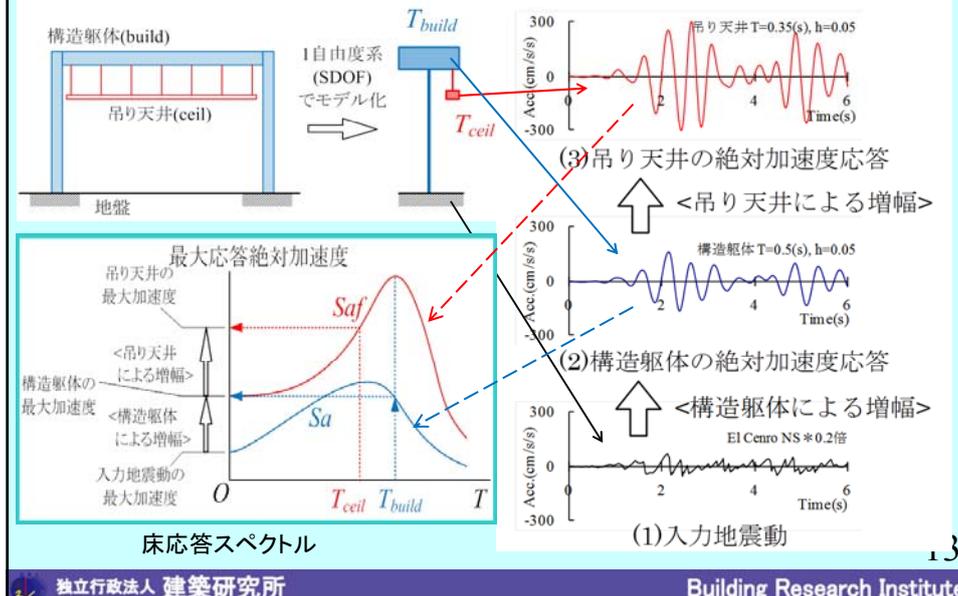
1) 水平震度設定の背景: 建築物と天井の共振

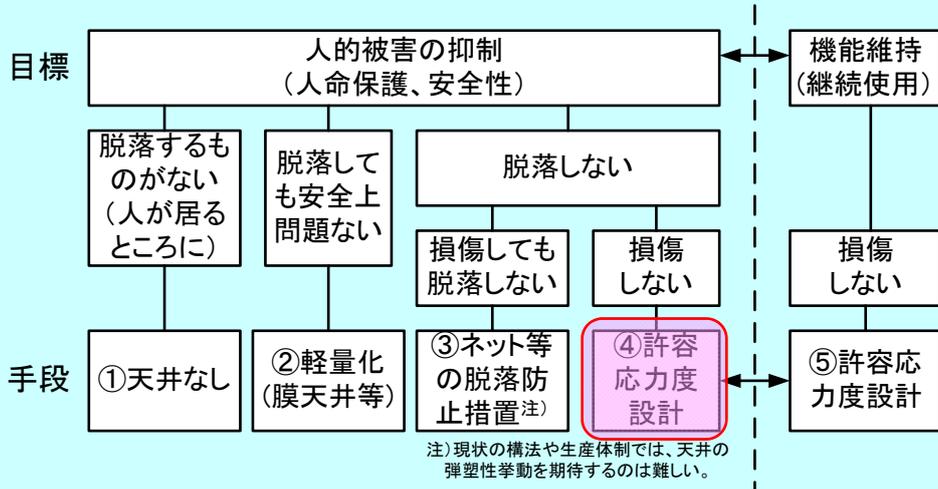
3) 目標と手段

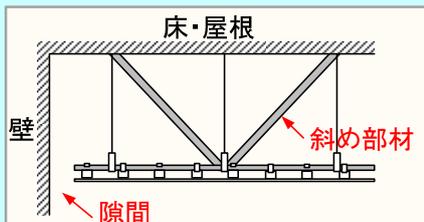
図 特定天井基準の概要
(壁際の断面図)

- 接合部に見合った斜め部材の組合せ
- 分散配置が基本
- 天井裏のダクト等の設備類との干渉を確認

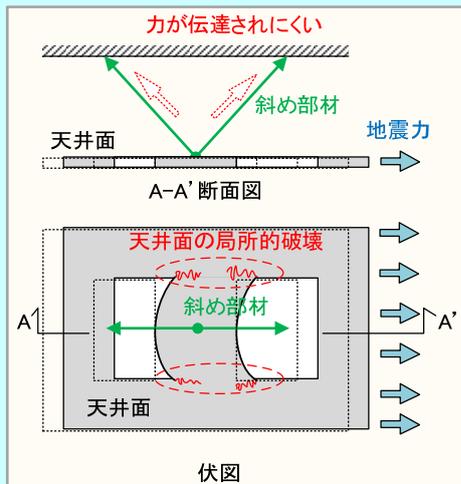
図 開口の間に設置された斜め部材

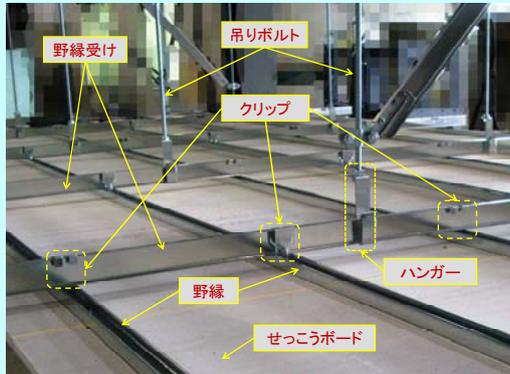
写真 一般的な天井溝形(コの字形)の断面形状を持つ部材、接合部での偏心接合
 ⇒部材や接合部のねじれ等を適宜考慮。実験結果を踏まえた適切な剛性・耐力の設定。

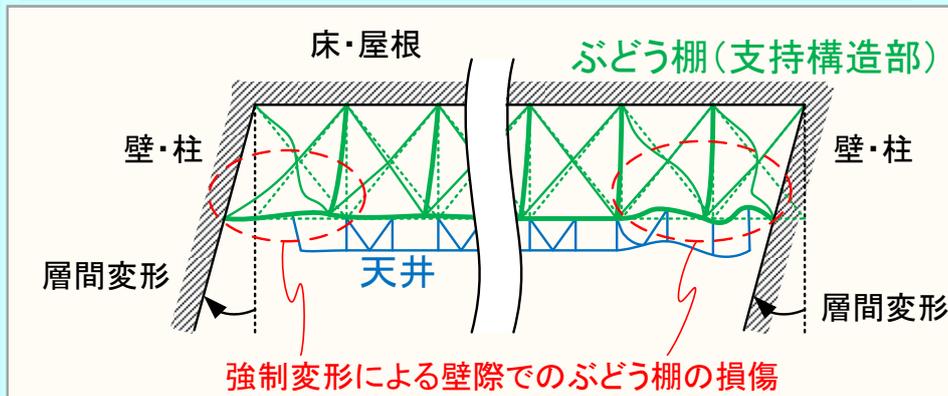
図 強制変形によるぶどう棚の損傷

損傷のおそれ⇒クリアランス or 変形追随可能な構成

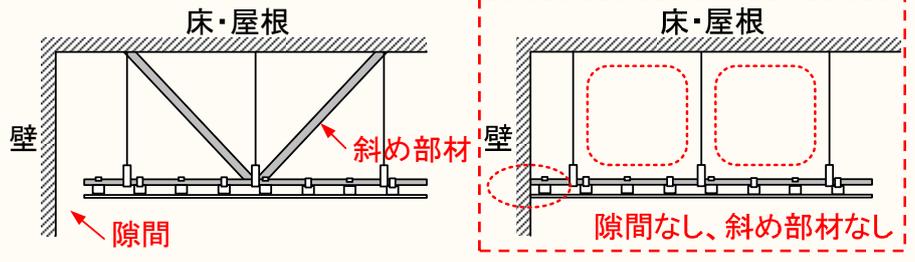
特定天井
(壁際の断面図)

クリアランス(隙間)のない
天井の概要(壁際の断面図)

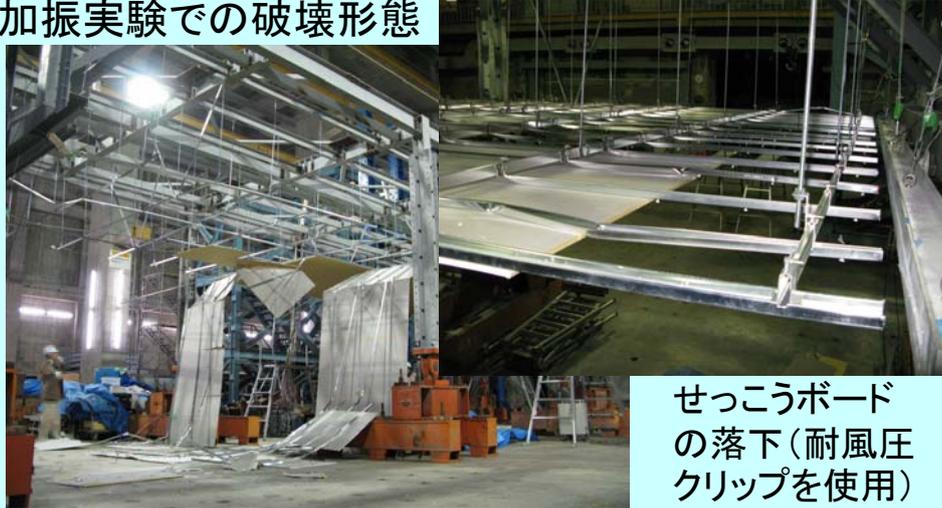
加振実験での破壊形態

せっこうボード
の落下(耐風圧
クリップを使用)

クリップの外れによる天井面の落下

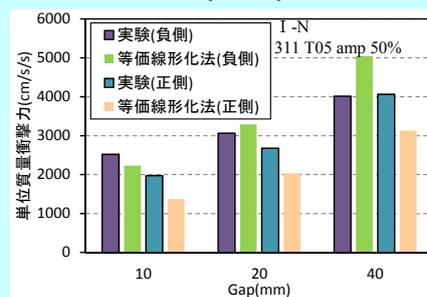
図 衝撃力推定(等価線形化法)

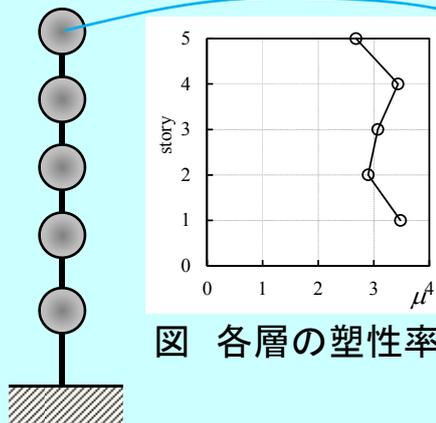
図 各層の塑性率

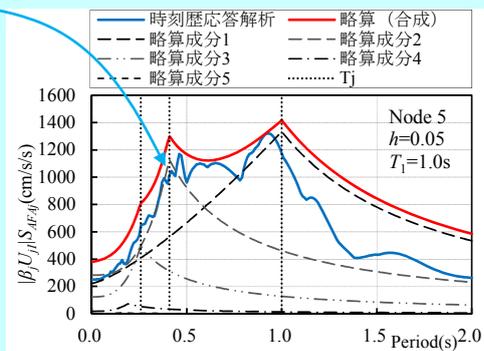
図 床応答スペクトル
