平成28年熊本地震による益城町中心部の 建物基礎・地盤被害と微動特性

構造研究グループ 主任研究員 新井 洋

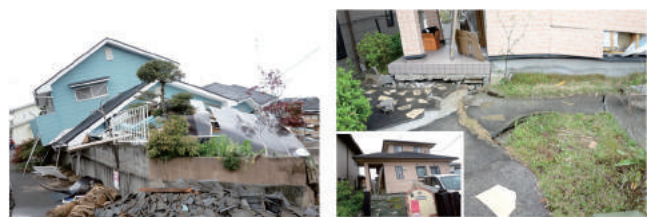
写真1 (左) 建物の倒壊により基礎ないし敷地全体の状況確認が困難な事例(被害形態①)

写真2 (右) 地盤変状は認められるが基礎の損傷が軽微あるいは無被害の事例(被害形態②)

地盤が建物の被害に影響を与える要因として、静的な地盤変状と動的な地盤震動の2つが考えられるが、ここでは前者に着目する。大破・倒壊など甚大な被害を受けた建物において確認できた基礎・地盤に関する被害形態は概ね、①建物の倒壊により基礎ないし敷地全体の状況確認が困難な事例(写真1)、②地盤変状は認められるが基礎の損傷が軽微あるいは無被害の事例(写真2)、③地盤変状が認められ基礎の損傷が顕著な事例(写真3-4)の3つに分類される。地盤変状が建物被害に影響を与えるとすれば、地盤変状により基礎が破壊し、1階柱脚に強制変位が作用することで、構造的被害の生じるメカニズムが考えられる。そのためには、かなり大きな地盤変位が必要で、基礎には形態③(写真3-4)以上の被害状況が要求される。しかし、このような基礎の甚大な被害は、ほとんど見られなかった。よって、現時点では断定するには

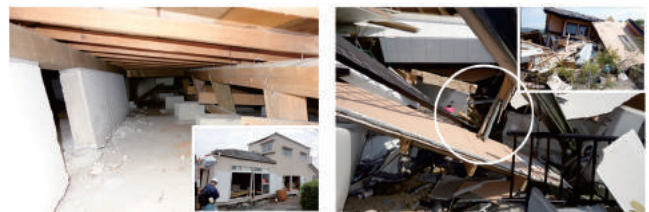
写真3 (左) 4 (右) 地盤変状が認められ基礎の損傷が顕著な事例(被害形態③)
