既存建築物の地震後継続使用のための耐震性評価技術の開発 ～熊本地震による RC 造建築物の被害を踏まえた検討～

構造研究グループ 主任研究員 向井 智久

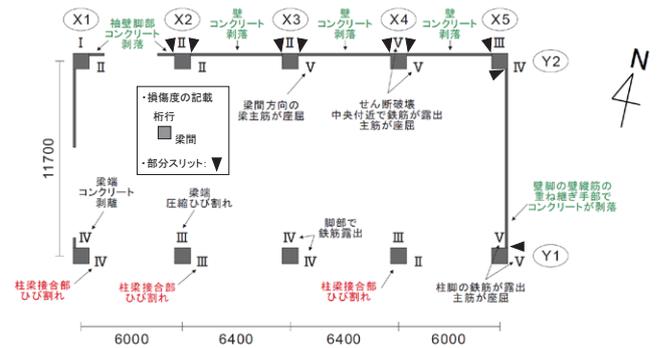
図 3 1 階の各部材の損傷度 (文献 3 に追記)

本建築物の被害状況は文献 3)に記載されており、本報では概要のみ示す。被災度区分判定基準⁴⁾に基づき判定した1階の各部材の損傷度を図3に、主な被害状況を写真2にそれぞれ示す。X4Y2柱はスパン中央付近で破壊し、コンクリートが剥落するとともに主筋が座屈した(写真2(a))。X5Y1柱は壁板とともに脚部で破壊し、同じくコンクリートが剥落するとともに主筋が座屈した(写真2(b))。また、X3Y2柱では、柱自体の損傷度はIIに留まったが、写真2(c)に示す通り、梁間方向の大梁の下端筋が座屈したため、損傷度をVとしている。また、柱や大梁が大きな損傷を受けた梁間方向のX3、X4構面では、写真2(d)に示す通り、スパン中央付近で2階大梁に数センチ程度の鉛直たわみが生じたことが確認されている。X1通りの袖壁先端の脚部においても、顕著ではないものの圧壊が確認されている。文献 4)に基づき算定した耐震性能残存率は、桁行方向で35%、梁間方向で31%となり、被災度は両方向ともに「大破」となった。なお、写真2に示す1階X4Y2柱やX5壁の被害は、1階Y2構面の壁が大きなせん断力を負担したことによるねじれ応答が影響した可能性はある。しかし、本報では、新耐震ピロティ建築物が有する問題点に関する知見の収集を目的に、1階柱のせん断破壊に加えて、梁間方向の2階大梁の端部損傷やスパン中央付近の大きなたわみに着目して、二次元有限要素解析^{5)~11)}による被害要因分析を行った。

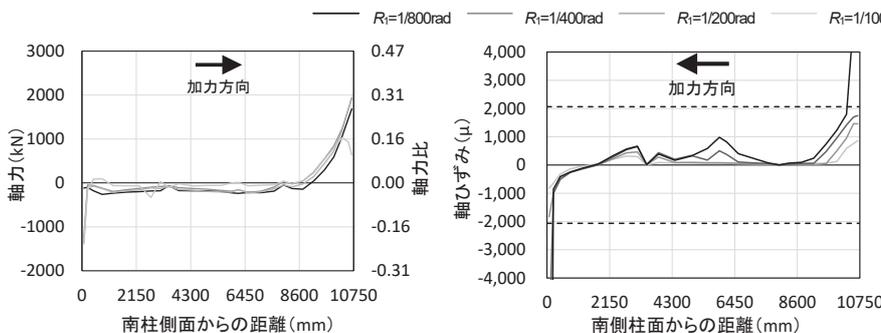
図8 X3構面の2階枠梁に作用する軸力

図8に2階枠梁に作用する軸力(圧縮正)を示す。凡例に示す変形角は1階層間変形角である。解析では井戸裕ら¹²⁾の研究と同様に圧縮側柱(北柱)に取り付く2階枠梁端部に応力が集中し、コンクリートの軟化が見られ、圧縮方向を正として軸力比($=N/(Af_c)$)にして最大で0.30の軸力が作用していた。次に、図9に南方向載荷時のX3構面の北側2階梁下端主筋の軸ひずみ分布図(引張正)を示す。 $R_1=0.7\%$ 時に北側端部で降伏ひずみを越えた。せん断補強筋(D13)の間隔が200mm($=7.9d$, d :主筋径)と広いこともあって、繰り返し地震力を受けた場合、引張側で降伏した主筋に圧縮力が作用し、被害のような座屈が生じたと考えられる。また、詳細は省略するが、2階梁端部の平均せん断応力もコンクリートのせん断強度を大きく上回るような値を示しており、今回の被害は2階枠梁が梁端部に集中する応力(軸力、せん断力)を負担できる断面形状を有していなかったことに加え、せん断補強筋の間隔が比較的広く、主筋の座屈を十分に拘束できなかったことが原因の一つであると考えられる。なお、実被害で2階梁の片端のみ損傷した理由は、上階柱に対して1階柱が拡張されている方向や地震波の特性などが影響したと考えられるが、詳細については今後の検討課題である。

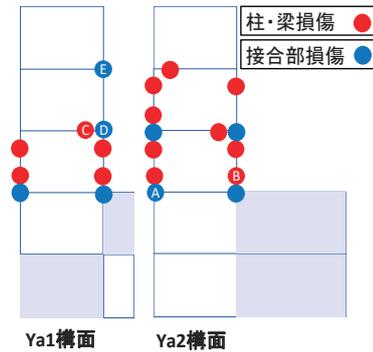
図 9 被害写真に基づく損傷分布（A～E は写真に対応）

3階の各柱を被災度区分判定の「曲げ柱」に分類したところ、耐震性能残存率は $R=30\%$ となった。従って、当該建築物の前震後の被災度は「大破」となる。また、本検討における解析結果の比較対象とするものが実際の被災写真のみであるため、実際の被災写真を基に簡易的な損傷図を図9に示す。コンクリート剥落程度以上の損傷を赤丸で、柱梁接合部の損傷位置を青丸で示す。

また、図14に接合部耐力考慮モデル02のYa1構面とYa2構面のヒンジ状態図を示す。Ya1構面の4層に損傷が見られるものの、Ya2構面では実損傷(図9)との概ね整合性が確認でき、最大応答及び建築物の損傷の観点から、モデル化が妥当であると言える。

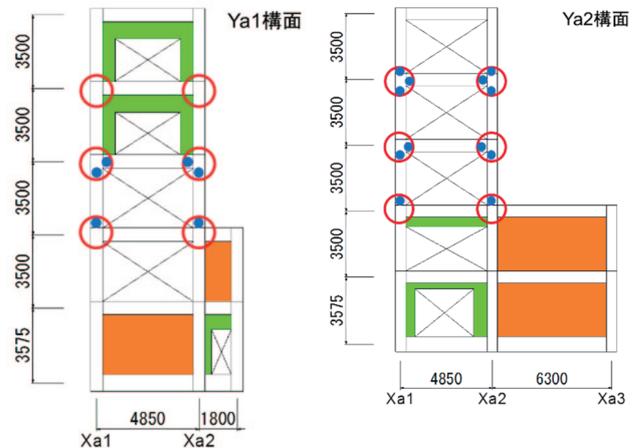
図 10 柱梁接合部検討箇所と壁のモデル化（Ya1, 2 構面）

なお、接合部耐力考慮モデル 01 および 02 では、図 10 において赤丸で囲まれた 12 箇所の柱梁接合部を検討対象とする。実際に耐力低下させた部材の端部を青点にて示す。柱、梁が終局強度に達する以前に柱梁接合部が降伏する場合は、柱梁接合部降伏破壊時の節点モーメント（以後、 M_j ）を算定⁵⁾し、静的非線形増分解析の最大耐力時の部材の曲げモーメント分布を用いて、節点モーメントが M_j に到達する場合の柱梁の危険断面位置でのモーメントの値を、柱や梁の曲げ終局強度に用いる。実際に耐力低下させた部材の端部を青点にて示す。

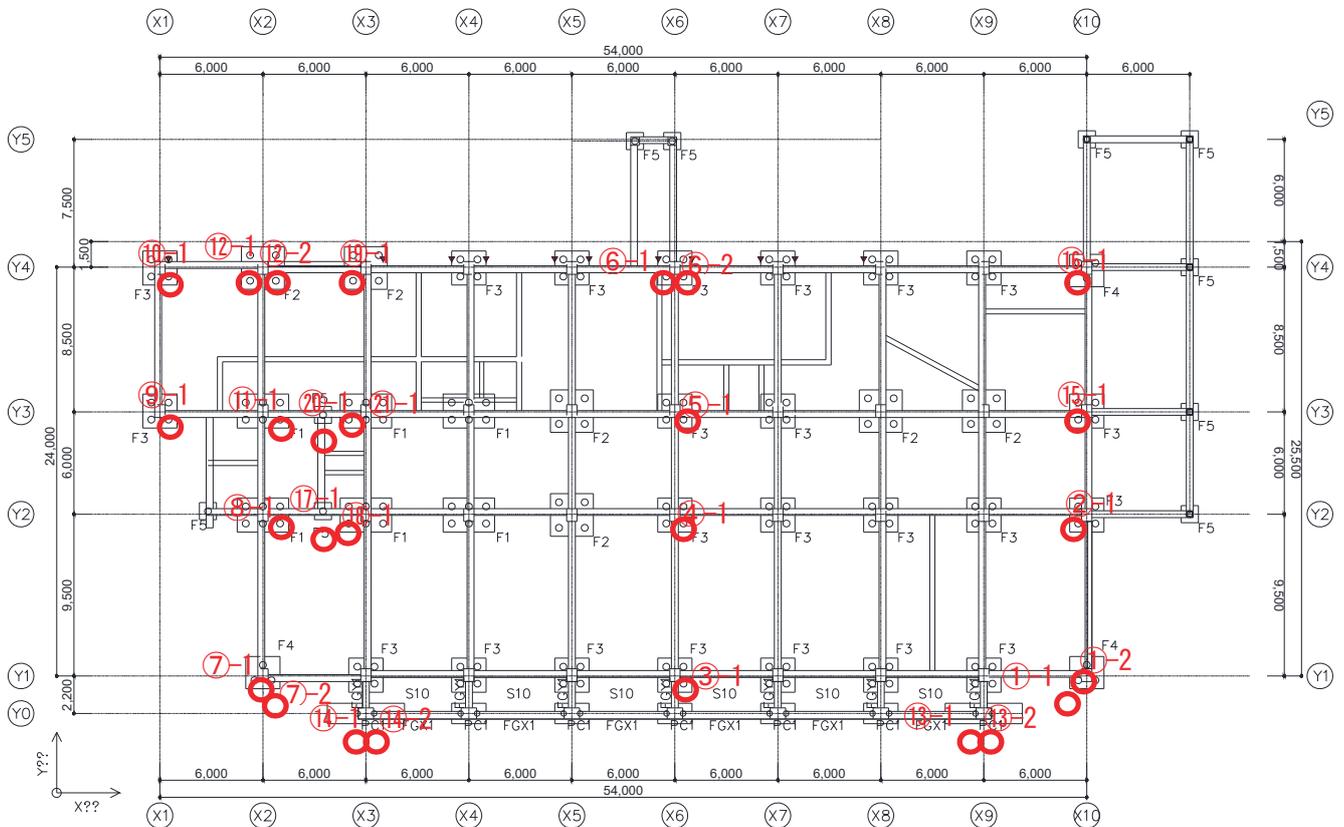
図2 調査した杭の番号

基礎構造の地震被害の把握を目的として、上部構造を全て解体した後基礎フーチング周辺の土砂を掘削し、2018年5月に基礎構造の損傷調査を行った。今回は、調査では基礎フーチングの下の土砂も掘削を行い、杭頭部の損傷が判断できるように杭頭部から約1.0m下まで掘削した。掘削を実施したのは21箇所基礎フーチングの周辺であり、この基礎フーチングに①～⑳の名前を付けた。Y1～Y4通りの既存建築物の基礎フーチングは北側から掘削し、Y0通りの補強フレーム側は南側から掘削した。また、調査した27本の杭の位置とその番号を図2に示す。

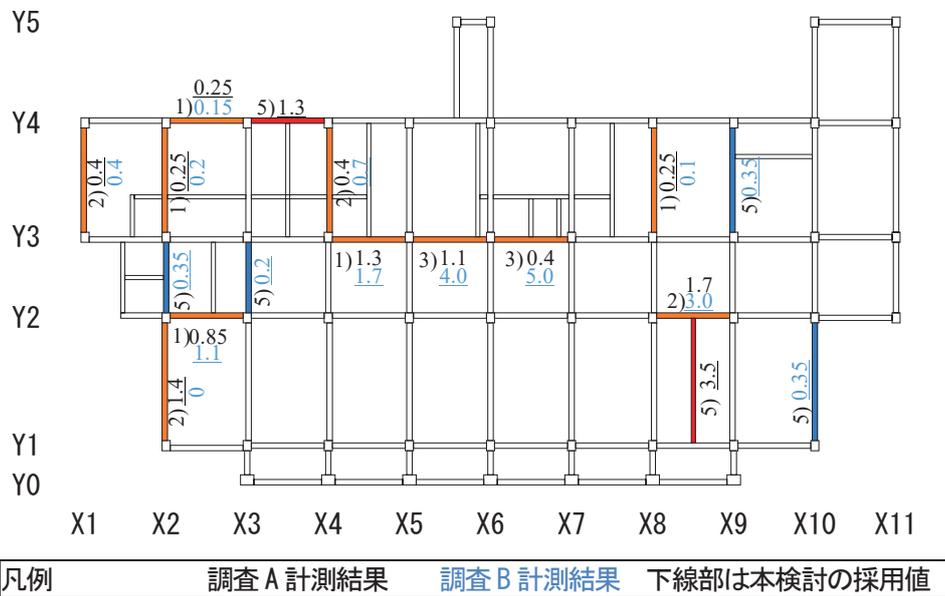
図3 壁部材の最大ひび割れ (1階)

両班で実施した調査結果とその比較を図3で行う。図より、同一部材で異なる調査結果であることが分かる。その理由として、1)同じひび割れを計測しているが計測誤差がある、2)調査Aの調査高さ内で異なるひび割れを計測した、3) 調査Aの調査高さ外

で異なるひび割れを計測した、4)値が同じでも異なるひび割れを計測している可能性や、5)どちらか一方のみしか調査できていないケースもあることが挙げられ、上記理由の番号も図3に併記する。次にOHPシートにて計測した壁部材(1CW3-5)のひび割れ図を図4に示す。また、1CW3-5のOHP計測範囲よりも高い位置に発生していた浮き剥落の図及びその面積を以下に示す。また図4に示す1CW3-5の赤ハッチ部分の計測データを損失したため、それ以外の計測結果を示す。

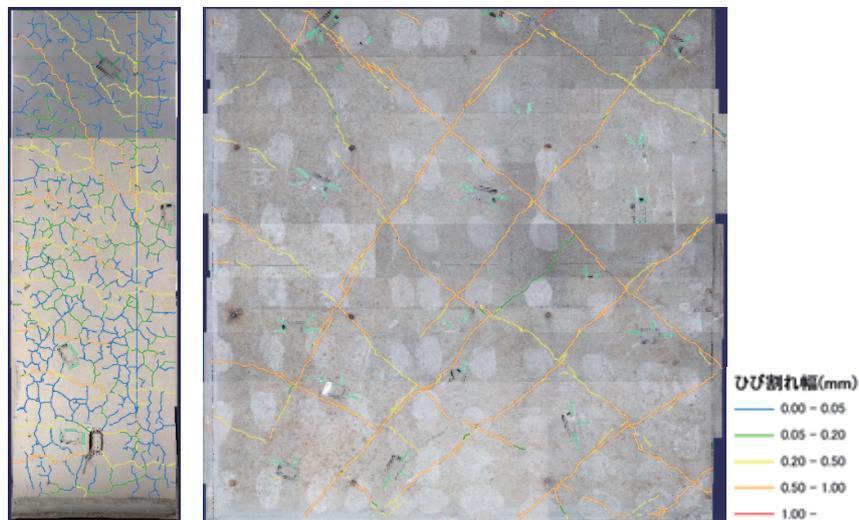
図5 ひび割れ判読結果 (左:柱 右:壁面)

正規化した画像上のひび割れのトレースとひび割れ幅の判読を行う。トレースは、CAD ソフト等を使用するのが効率的である。正規化画像は画像自体に座標情報を持っているため、画像上のひび割れ幅の画素数と分解能から逆算することで、ひび割れ幅を算定することができる。具体的には、画像データ上に上記スケールを計算した仮想的なクラックスケールを重畳表示することでひび割れ幅を判読することができる。ひび割れをトレースした結果を図5に示す。柱のひび割れトレースにおいて、0.05mm以下のひび割れを取得できていることが読み取れる。また、現状ではひび割れの幅の判読単位は、それを細分化することで補修材を充填するための補修計画も作成できると考えているが詳細は今後の課題である。

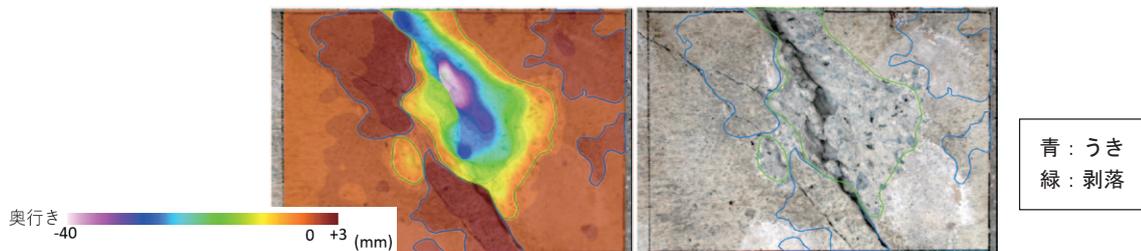
図6 DSM上での浮き・剥落位置

る複数画像からカメラの位置姿勢と三次元モデルを復元する技術を使用したソフトであり、近年様々な場面で利用されている。作成した三次元モデルから、奥行き方向の値を持った画像であるDSM (Digital Surface Model)を作成することで、浮き・剥落箇所を抽出することができる。画像上で表面が欠けている箇所や亀裂が入っている箇所の位置関係を踏まえ、奥行き方向が0.53mm以上を浮き、-1.51mm以下を剥落範囲として取得した。DSM上での浮き剥落の取得位置を図6に示す。図より剥落中心部から浮きの部分までの3次元的に損傷が分布している事が分かる。それと実際の被害写真と比較したものが図7である。図より概ね損傷状態を把握できていることが分かる。

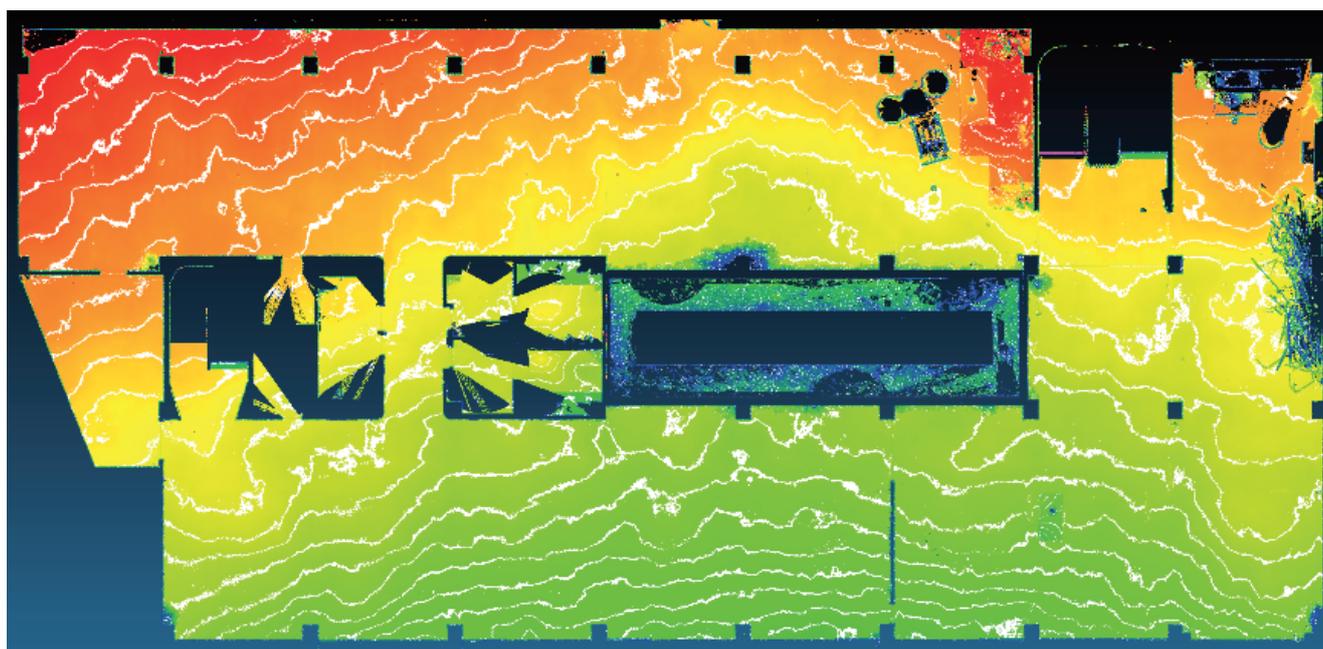
図8 2階床レベルの高低差を示す観測結果(図の上部が北(Y4構面)を示す)

図8に2階床上面で計測された点群情報を等高線表示した結果を示す。図の上部が北の方角を示す。各階の床面で一番高い位置(Y1構面X6-7間)を基準高さとし、それを緑色、10cm低い部分を黄色、20cm低い部分を赤色、30cm低い部分を紫色で、逆に高い部分は青入りでグラデーション表示している。それ以外の色の部分は点群による計測ができていない部分である。なお1cmごとに白色の等

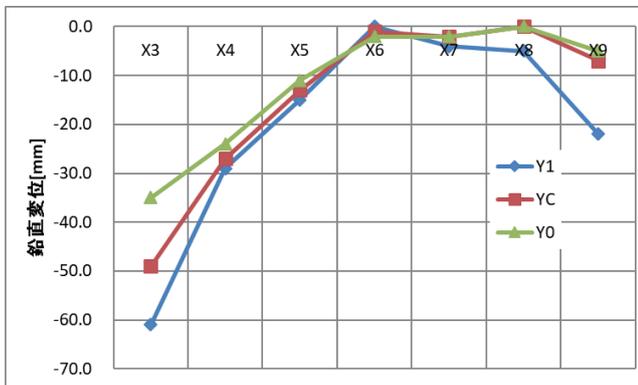
図9 南側Y0, Y1構面の沈下量

図9に1Fベランダの天井部分の南北方向の梁に注目してY0（補強構面）、Y1（既存の南側構面）の各構面での相対沈下量を示す。YCは短スパン梁中央位置の値である。図よりいずれの構面も西側の柱の沈下量が大きいことが分かる。

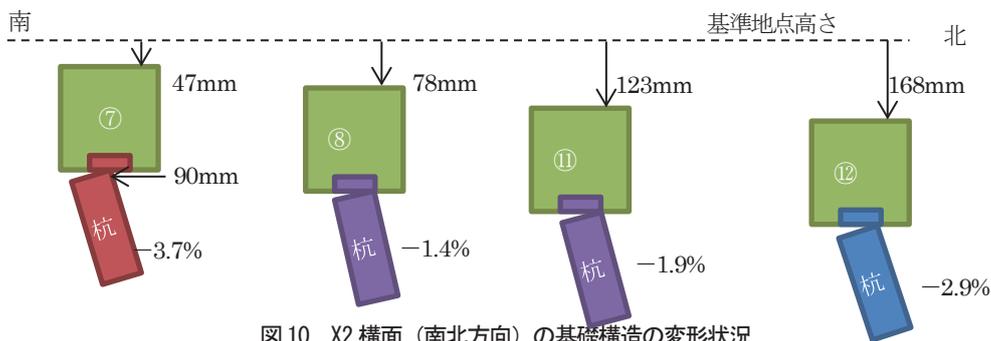
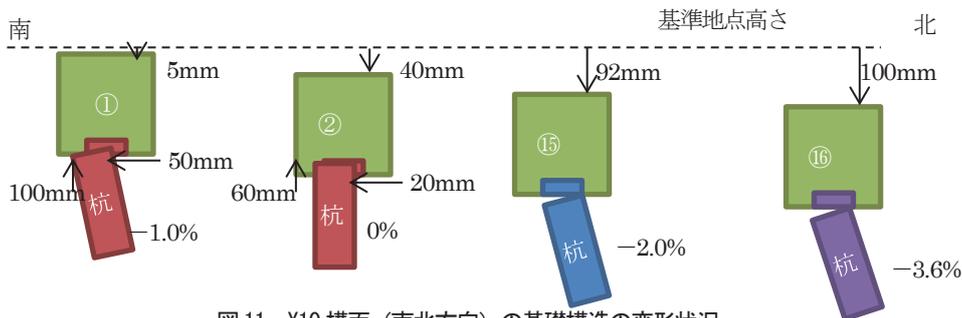
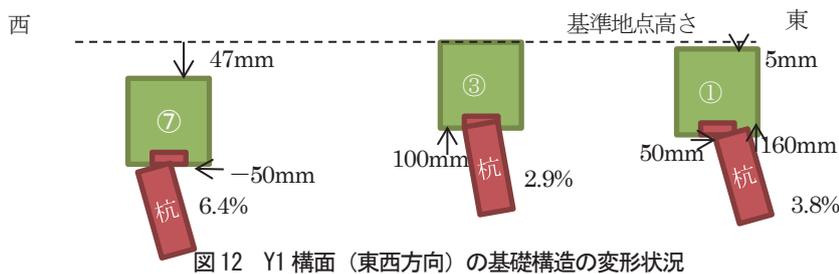
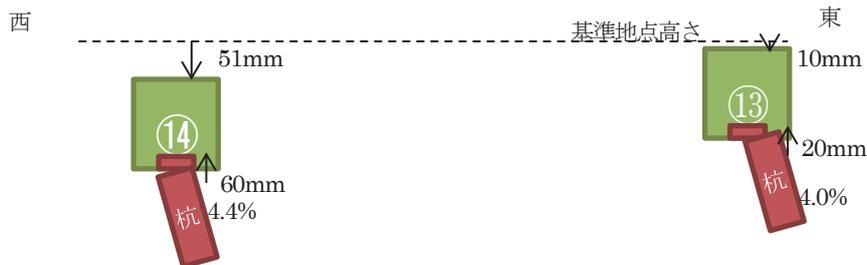
各構面における基礎構造の変形状況について、図10～13に示す。ただし、これらの図は模式図のため正確なサイズで書いているわけではない。図中の点線は、沈下量を計測した際の基準地点の高さを示している。図中には、杭の残留傾斜角、杭の残留めり込み量、基礎フーチングの相対沈下量、フーチングと杭との相対水平移動量を示している。記載がない場合はほぼ0mmの場合である。また、杭頭部のコンクリート剥落の程度によって分類し、杭の色を変えている。赤は杭頭全周のコンクリート剥落が見られたもの、黄色

は杭頭の一部にコンクリート剥落が見られたもの、青は杭頭にコンクリート剥落が見られなかったものである。

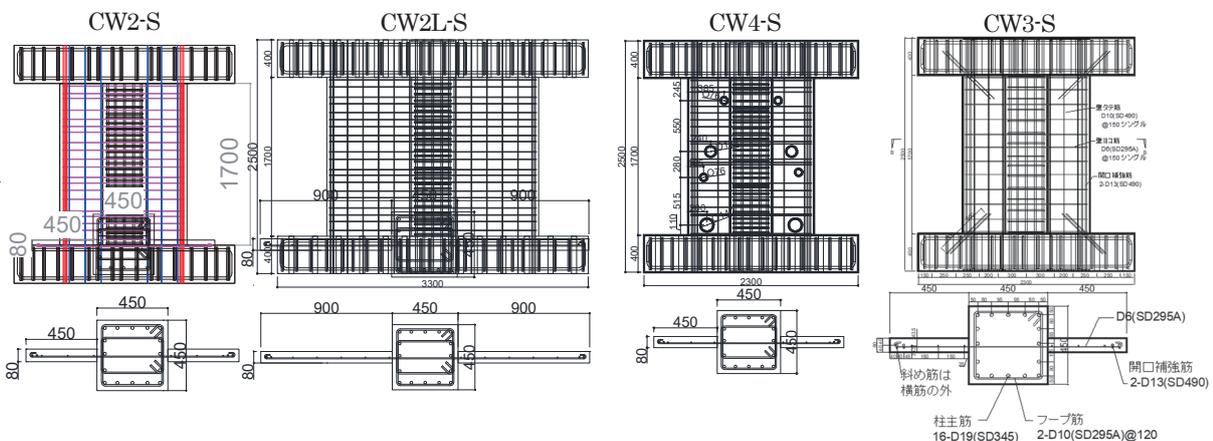
図1 補強対象試験体配筋図

本論で検討する試験体は計15体とし、補強対象となる無補強試験体は4種類（CW2-S、CW2L-S、CW3-S、CW4-S）である。その中でもパラメータの基準となる試験体がCW2-Sである。CW2-Sは柱断面を450mm×450mm、壁厚を80mm、壁長を450mm、壁縦筋を160mm間隔のシングル配筋、壁横筋を85mm間隔のシングル配筋、袖壁端部の開口補強筋を2-D10とした。なお、壁横筋の先端部は180°フックにより定着を確保した。既存袖壁付き柱の諸元を表1に示す。CW2-Sに対し、CW2L-Sは袖壁長さを2倍にしたもの、CW3-Sは横筋量の減少と壁縦筋の径を増大させ高強度のものにしたことによりせん断破壊を計画したもの、CW4-Sは袖壁に小開口を設けたものである。また、CW2-SFは無補強試験体であるCW2-Sの載荷終了後に袖壁に配された縦筋を切断し、剥落したコンクリートをパネル補強に用いた無収縮モルタルとは異なる強度のモルタルによって断面補修を行い、その上にUFCパネルで補強した試験体である。また、一方の袖壁のみの脚部に幅20mmのスリットを設けているため、その袖壁が圧縮される載荷では壁脚部でUFCパネルのみが圧縮抵抗する。上記した補強対象試験体諸元を表1に、試験体図を図1に示す。

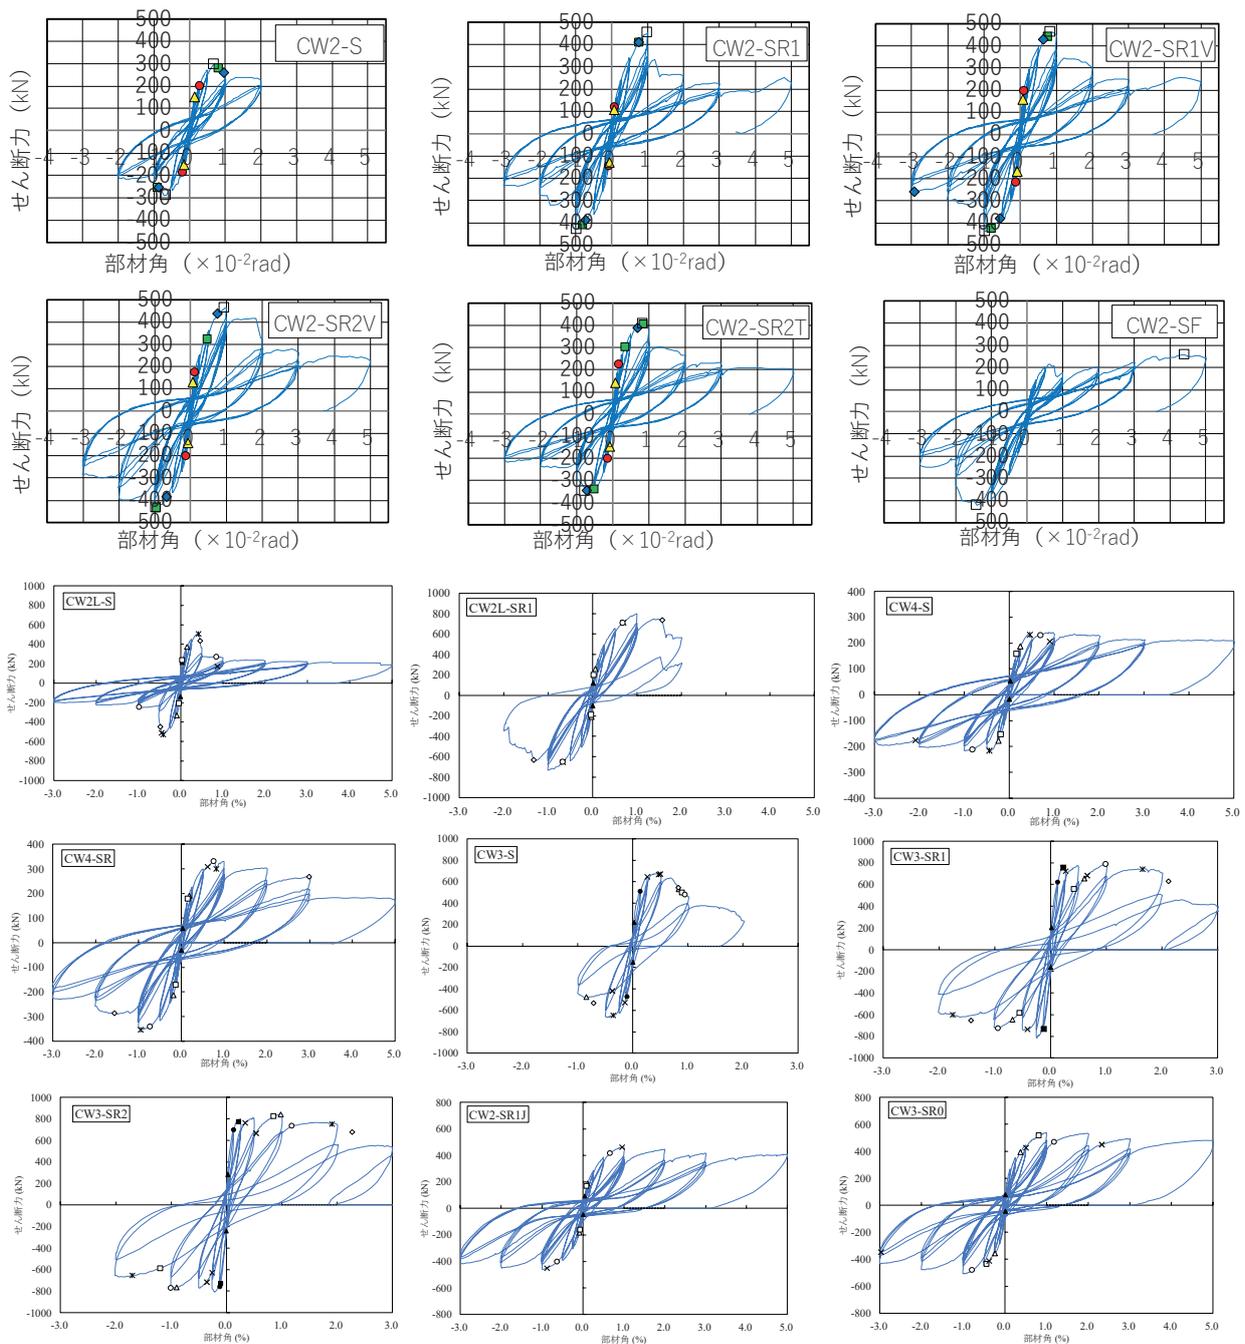
図3 荷重変形関係

縦筋が降伏し、柱主筋の降伏と概ね同時に最大耐力に到達した。最大耐力到達直前では、圧縮側袖壁の脚部圧壊が生じ、最大耐力到達後には圧壊が進展することで耐力低下した。以上のことから、破壊モードは全試験体共に曲げ破壊と判断した。各試験体の荷重変形関係を図3に示す。UFCパネルにより袖壁補強試験体はCW2-SFを除く全試験体共通で最大耐力を迎えた後のR=1.0%にて圧縮側の袖壁の圧壊が確認された。また無収縮モルタルが面外方向への剥落が確認され、変形角が大きくなるにつれてそれらは進展した。

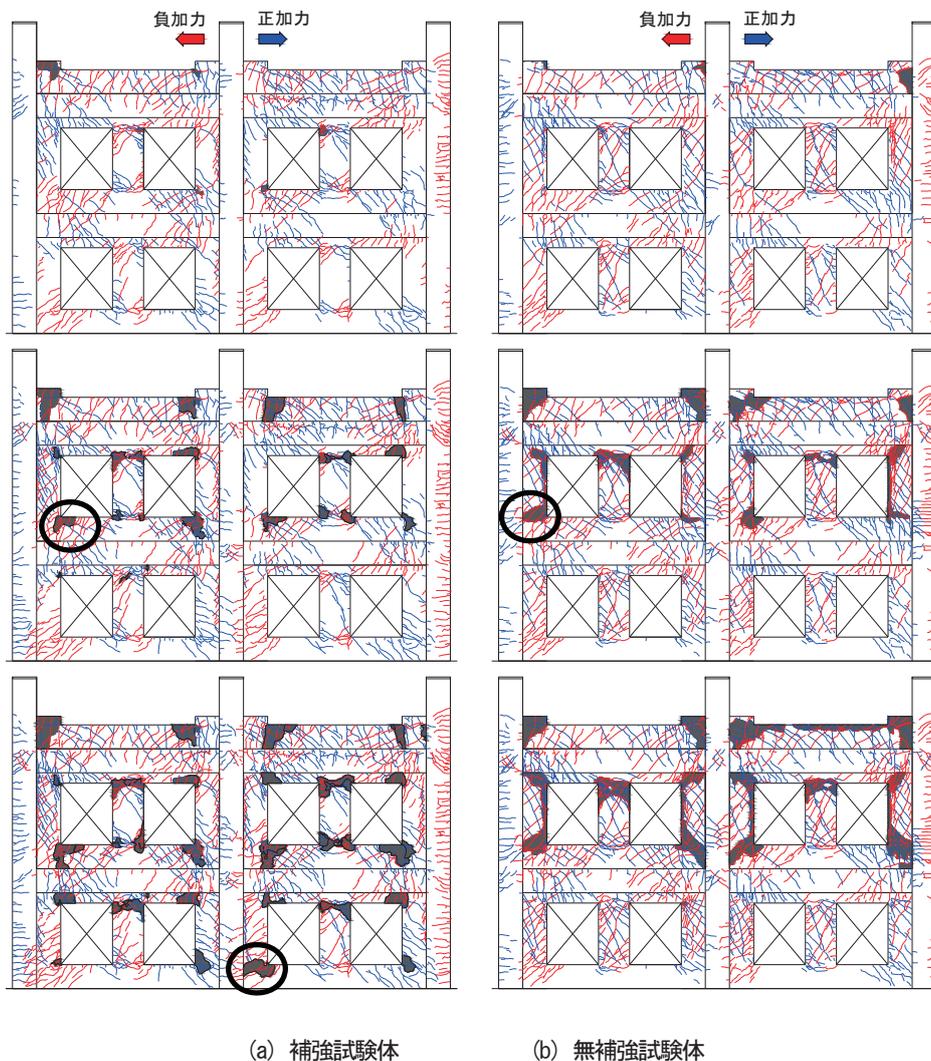
図14 ひび割れ状況 ((上段 $R=1/200\text{ rad}$, 中段 $R=1/100\text{ rad}$, 下段 $R=1/50\text{rad}$.)

$R=1/200$ において、補強試験体の方立て壁の中央部におけるひびわれ損傷が、無補強試験体のそれと比較して抑えられていることが分かる。これは方立て壁に貼り付けたUFC壁が剛体回転変形し、壁頭と脚部に損傷を集中させた結果、方立て壁のせん断変形成分が抑えられたものと推察される。よって方立て壁に典型的に生じる頭部から脚部にかけて生じる斜めひび割れが補強試験体では確認されなかった。また袖壁の生じるひび割れ損傷も比較的抑えている事が分かる。

R=1/100において、いずれの試験体も2階の壁部でコンクリートの剥落損傷が確認される。方立て壁については、いずれも壁頭部に剥落損傷が見られるが、補強試験体は脚部においても同様の損傷が確認される。また図中円印で囲んだ袖壁周辺においてもコンクリートの剥落が確認されるが、補強試験体においては、剥落位置が梁に取り付く腰壁端部に集中しているのに対し、無補強試験体は袖壁端部に集中している。このことは、UFC壁補強によって袖壁付き柱の曲げ耐力が壁付き梁のそれより大きくなったことで、損傷分布に変化が見られたものと推察される。このことは、当該補強方法が損傷部分を制御できることを示唆している。

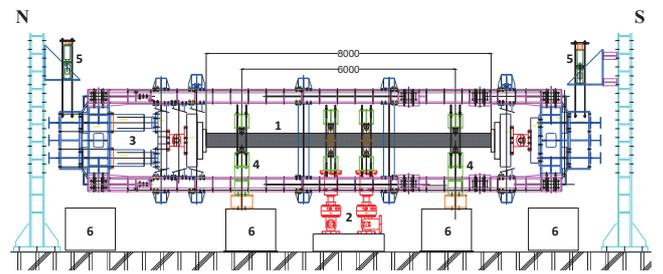
図 3 曲げせん断実験荷重装置

大地震時の既製コンクリート杭のせん断挙動の把握を目的として、9 体の既製コンクリート杭試験体を用いて構造実験を実施した。曲げ実験と同様に、試験体は全て杭径 $\phi 400$ の既製コンクリート杭であり、コンクリートの設計基準強度は 105N/mm^2 である。試験体は PHC 杭 3 体、PRC 杭 6 体である。導入した軸力は、大地震時を想定して引張軸力 (最大で軸力比 0.26) や、高圧縮軸力 (最大で軸力比 0.34) とした。実験は、図 3 に示す荷重装置を用いて実験を行った。中央のジャッキを逆方向に動かすことで、試験体に逆対称曲げモーメントが作用する曲げせん断実験である。

1:試験体 2:荷重ジャッキ (押400t/引150t×2台) 3:軸力ジャッキ (押500t/引200t×4台)
4:試験体支持点 5:フレーム自重相殺用吊上げジャッキ 6:コンクリートブロック

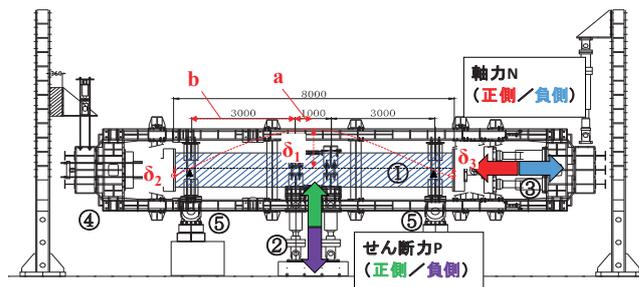
図5 場所打ち鋼管コンクリート杭荷重装置

①試験体 ②鉛直荷重ジャッキ (400t/175t×2台, 200t/100t×4台)
③軸力ジャッキ (500t/200t×4台) ④荷重フレーム ⑤支持点クレビス

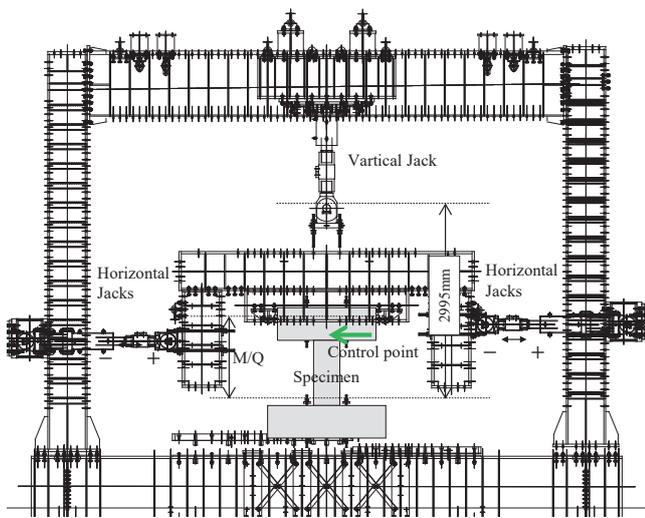
図7 場所打ちコンクリート杭載荷装置

大地震時の場所打ち鉄筋コンクリート杭の曲げ挙動およびせん断挙動の把握を目的として、9体の場所打ち鉄筋コンクリート杭を用いて構造実験を実施した。また、曲げ破壊した3体の試験体に対して、モルタル補修および鋼板巻き立て補強を施し、再度荷重を行い、補修または補強を施した場合の杭の耐震性能についても実験的に確認した。試験体は全て杭径φ400の場所打ち鉄筋コンクリート杭であり、コンクリート設計基準強度は33N/mm²である。基準試験体に対して、軸力比やせん断スパン比を変化させて試験体パラメータとした。また、軸力は軸力比0.15または0.40の一定軸力としたが、一部の試験体は大地震時を想定した変動軸力を作用させた。その際、引張軸力は最大で軸力比0.20、圧縮軸力は最大で軸力比0.40とした。実験は、図7に示す荷重装置を用いて実験を行った。

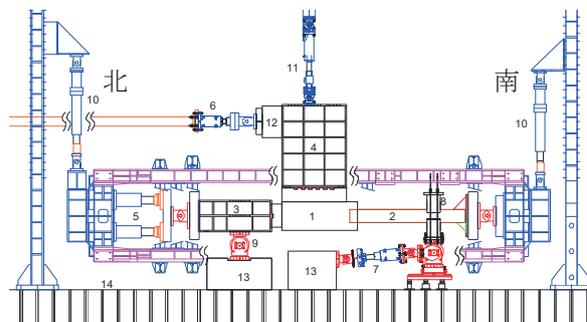
(a) 実大部分架構試験体 荷装置

1:パイルキャップ, 2:SC杭, 3:鉄骨柱, 4:鉄骨梁, 5:軸力ジャッキ(押500t/引200t×4台), 6:水平力載荷ジャッキ(押400t/引150t×2台), 7:水平反力用ジャッキ, 8:杭側支持点, 9:柱側支持点, 10:フレーム自重相殺用ジャッキ, 11:試験体自重相殺用ジャッキ, 12:スパーサー, 13:コンクリートブロック, 14:反力床

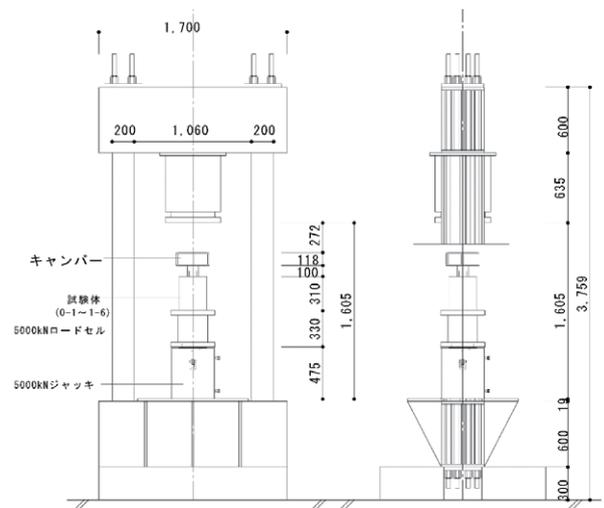
図 11 载荷装置

されていない。そこで本研究では、17 体の縮小試験体を用いて、支圧強度に関する要素実験を行った。基準試験体はパイルキャップを模した 250mm×250mm、高さ 310mm の直方体である。図 11 に示すように、試験体の上部に中空円形の支圧盤（径 150mm）を取付け、支圧盤が試験体にめり込むように、一軸単調押し切り载荷を行った。そのほかの試験体は、試験体のサイズや配筋、支圧盤のサイズなどを変更して試験体パラメータとした。特に、試験体の配筋量や中子筋の配置を変化させることで、支圧強度に有効な配筋方法についての検討を行った。

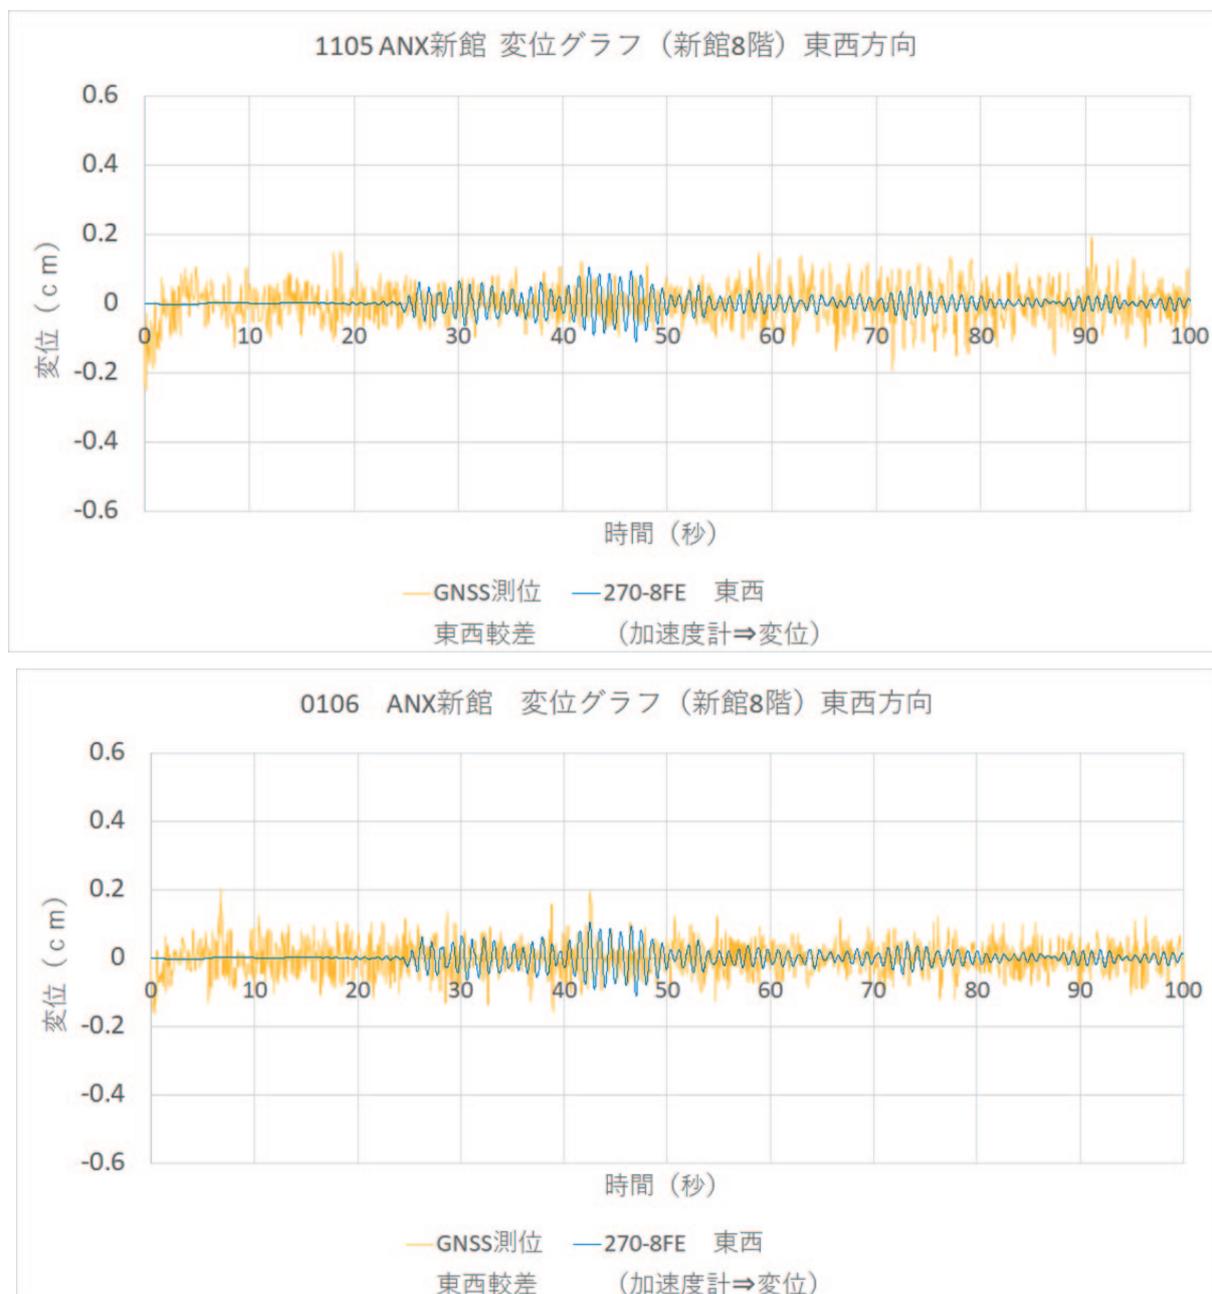
図6 加速度記録（積分値）と測位観測結果との比較（11/5の東西方向の観測結果）

の応答変位を生じる地震波にて比較を行う必要があるため、今後その検証のための振動実験を実施予定である。なお、鉛直方向（Z軸）についてはGNSS測位の変位が大きくバラついており、本システムとして不向きな方向であることがわかった。

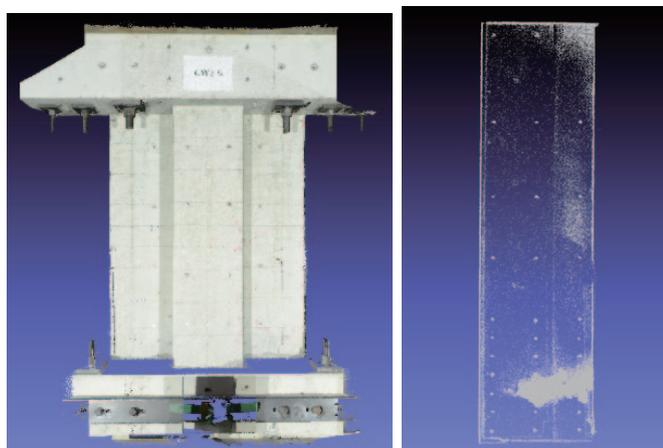
図1 袖壁付き柱の点群データの表示 図2 抽出された損傷箇所

計測対象の壁面を平面と仮定すると、その壁面の計測で得られた三次元点群は、壁面を構成する平面上に分布することとなる。加力により平面の一部が損傷した場合、その損傷部分の三次元点群データは、先ほどの平面から逸脱した部分に分布することになる。従って、壁面を構成する本来の平面（基準面と呼ぶ）を求め、その平面から逸脱する三次元点群の分布を求めることで、損傷を受け変形した箇所を特定できるものとする。
