令和4年度 建築研究所講演会

# 地震時における鉄骨造建築物の 損傷検知手法の開発

構造研究グループ 長谷川 隆

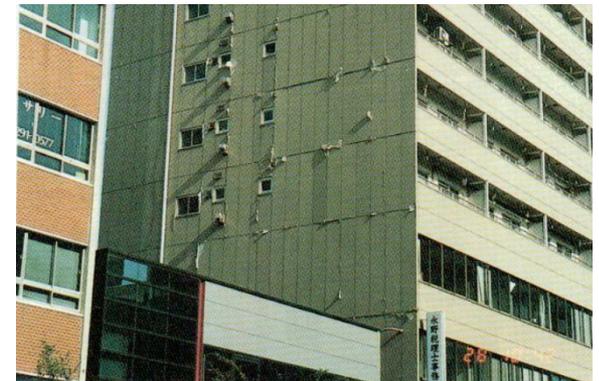
兵庫県南部地震の鉄骨ビルの外観

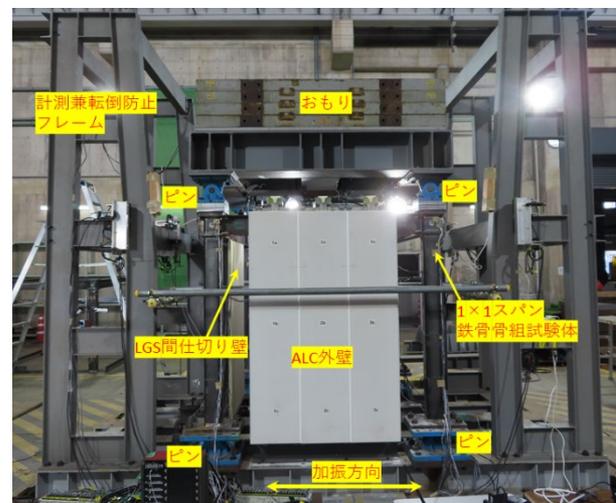
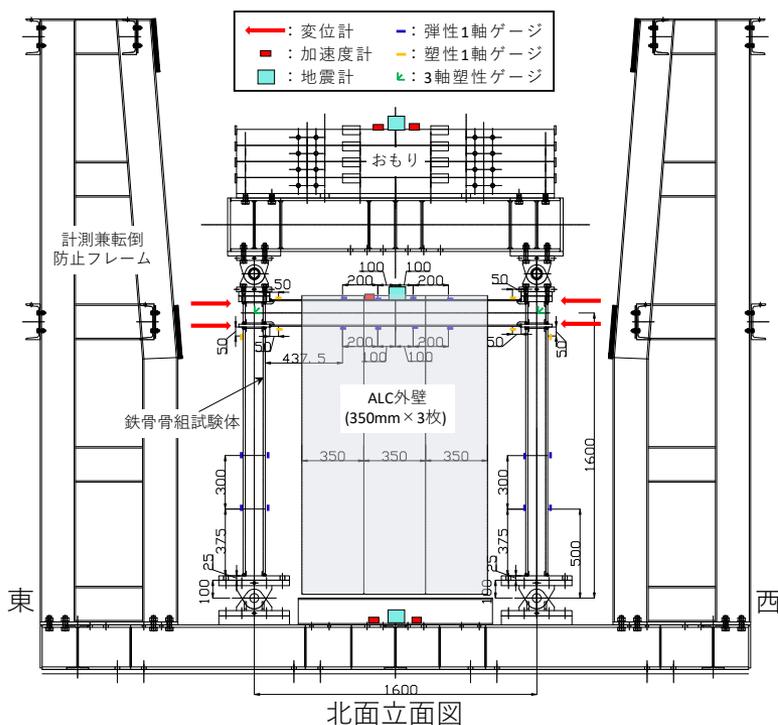
## 試験装置外観

非構造部材の有無と、入力地震動（直下地震、長継続時間地震）をパラメータとして計4体の1層1スパン立体骨組試験体の振動台実験を行い、加速度記録の積分による応答変形推定の精度、残留変形を考慮して計算する方法の影響などについて検討する。

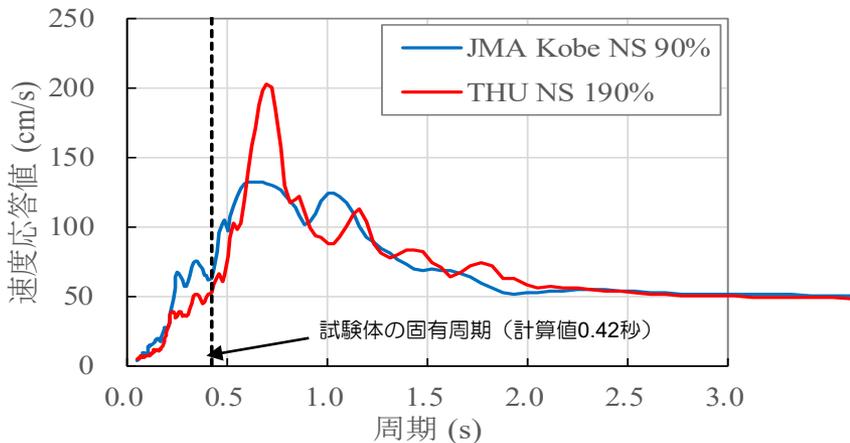
速度応答スペクトル

- THUは地震動の継続時間が長く、エネルギースペクトルが大きい。

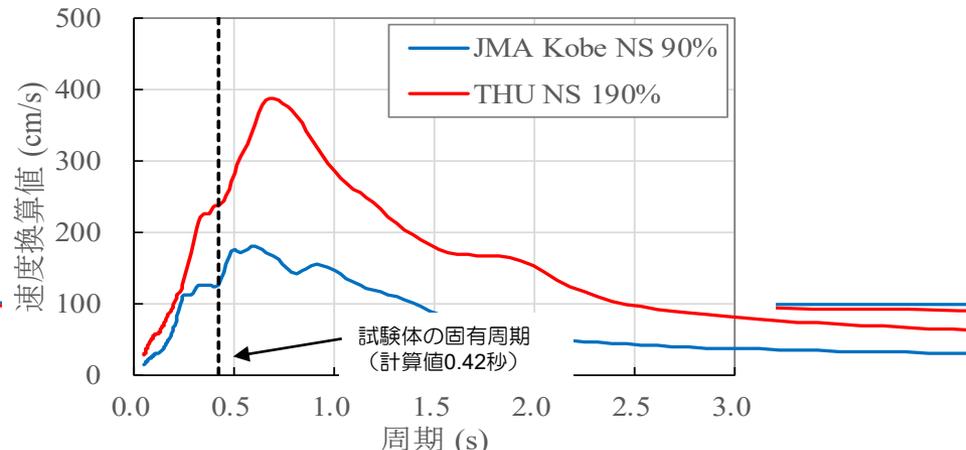
エネルギースペクトル

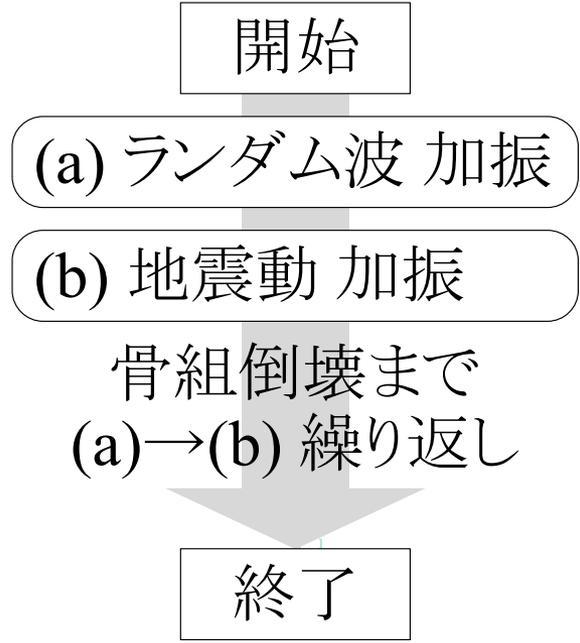
## ■加振フロー

試験体名	SF_Kobe	SF_THU	SF-NS_Kobe	SF-NS_THU	
入力地震波	JMA Kobe NS	THU NS	JMA Kobe NS	THU NS	
倍率	予備加振	10%	15%	10%	15%
	1回目	70% (1)	170% (1)	70% (1)	170% (1)
	2回目	90% (1)	170% (2)	90% (1)	170% (2)
	3回目	90% (2)	190% (1)	90% (2)	190% (1)
	4回目	90% (3)		90% (3)	190% (2)
	5回目	90% (4)		90% (4)

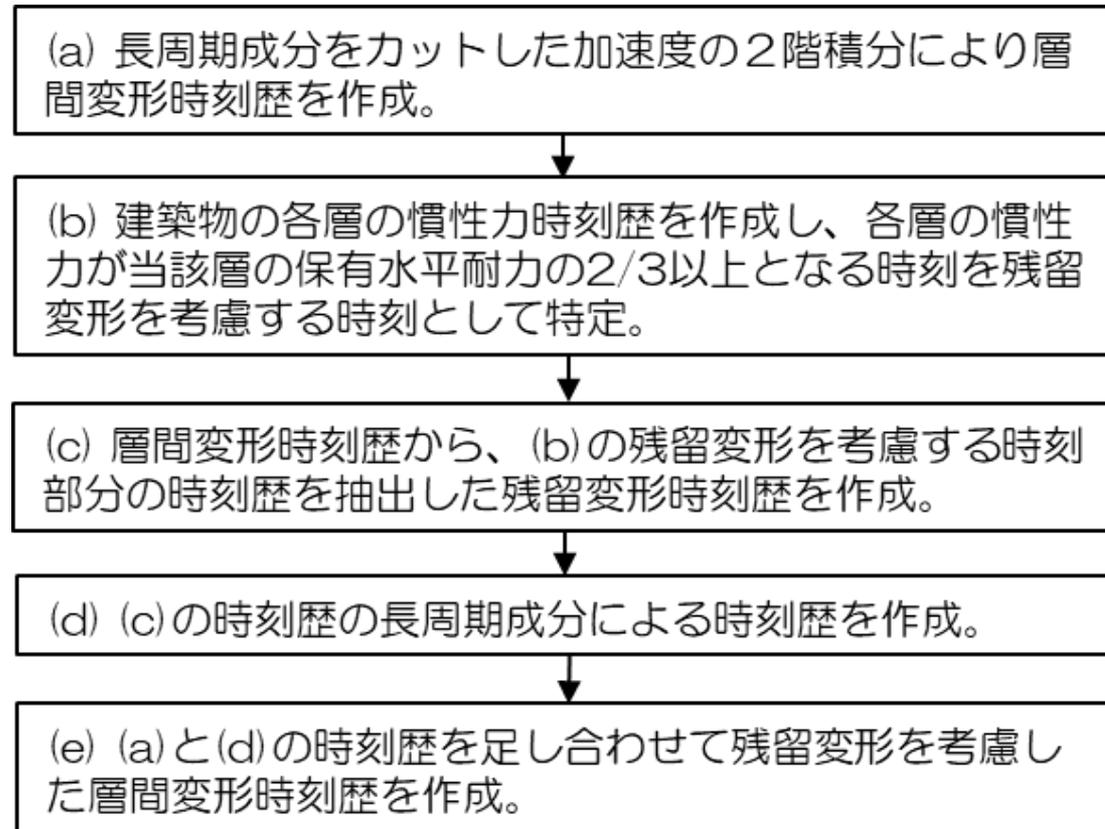
### 残留変形を考慮した加速度記録の積分の計算手順

- 一般的な加速度の積分では、(a)のみの計算を行うが、この場合、最終的な変形は0になり、残留変形は計算できない。
- (b)～(d)の計算で、残留変形時刻歴を計算している。

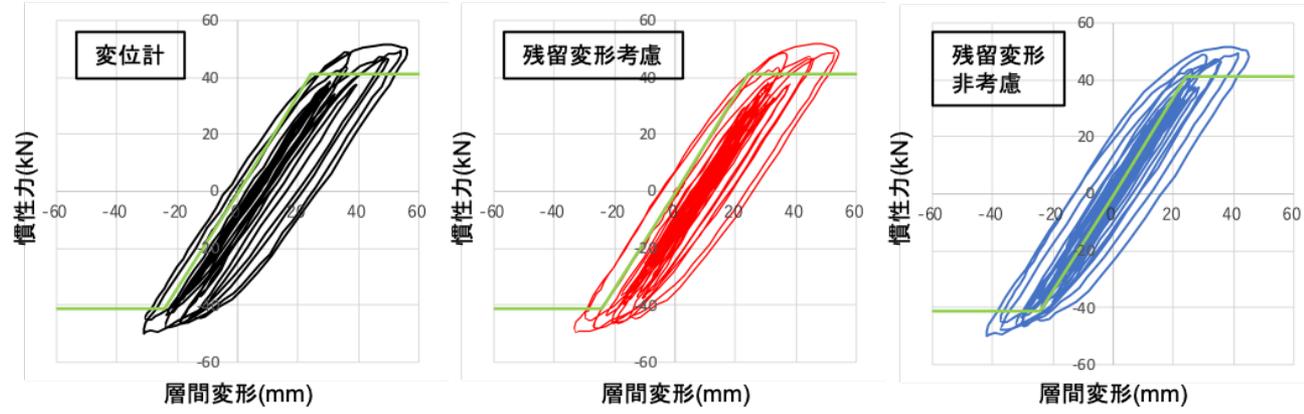
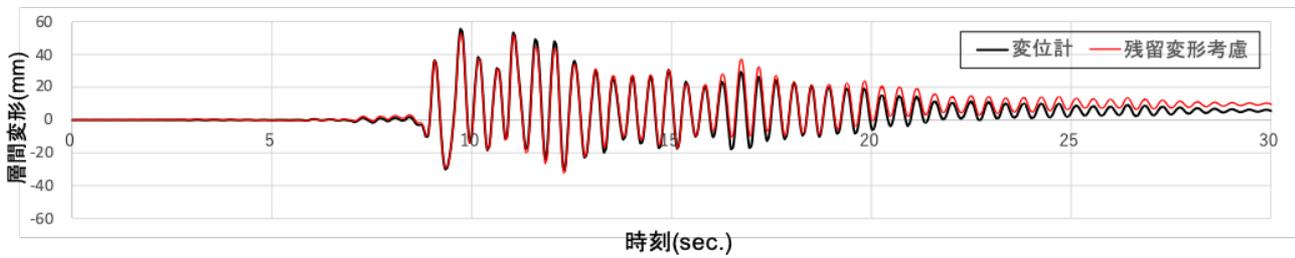
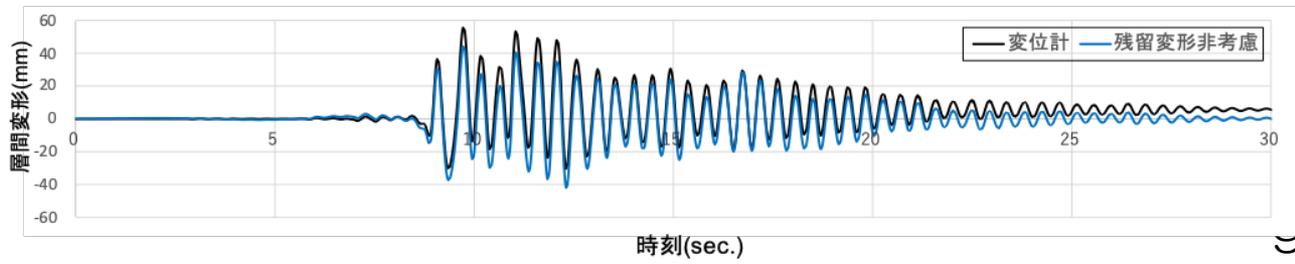
### 慣性力-層間変形関係及び時刻歴 (JMA-Kobe)

・ 残留変形考慮する場合もしない場合も、概ね変位計の記録を推定できている。

- JMA-Kobeの実験では、残留変形考慮の積分によって最大層間変形の推定精度も向上した。

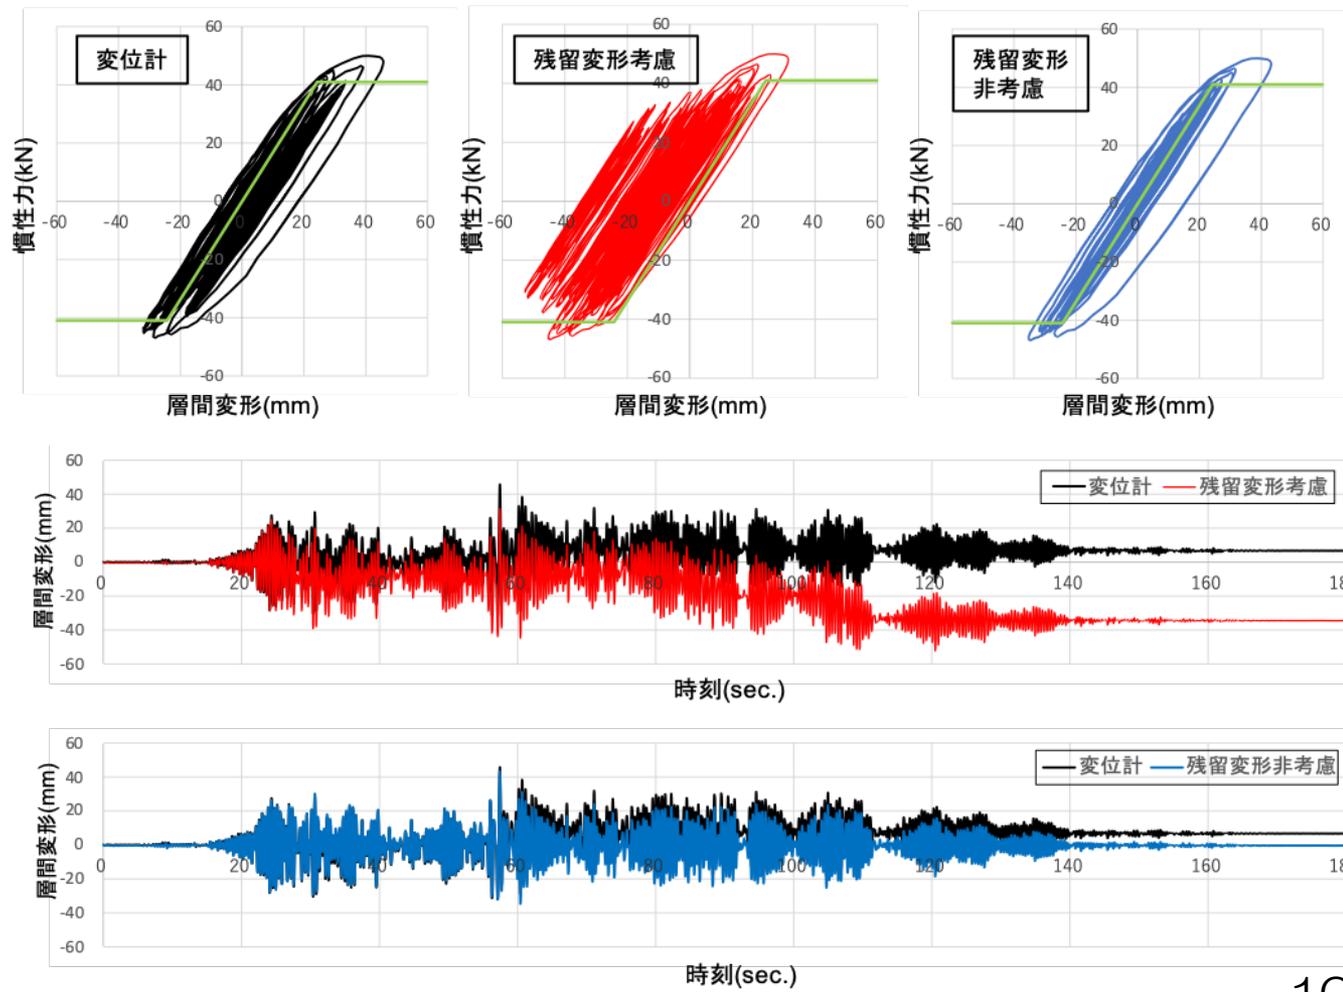
### 慣性力-層間変形関係及び時刻歴 (THU)

- SF試験体では残留変形考慮した場合に、振動中心が負側にシフトし、残留変形計算の微妙な計算誤差の影響で適切でない変位時刻歴となる場合がある。

- THUの実験では、加振中心の不適切な移動なども見られ、適用について注意が必要と考えられる。

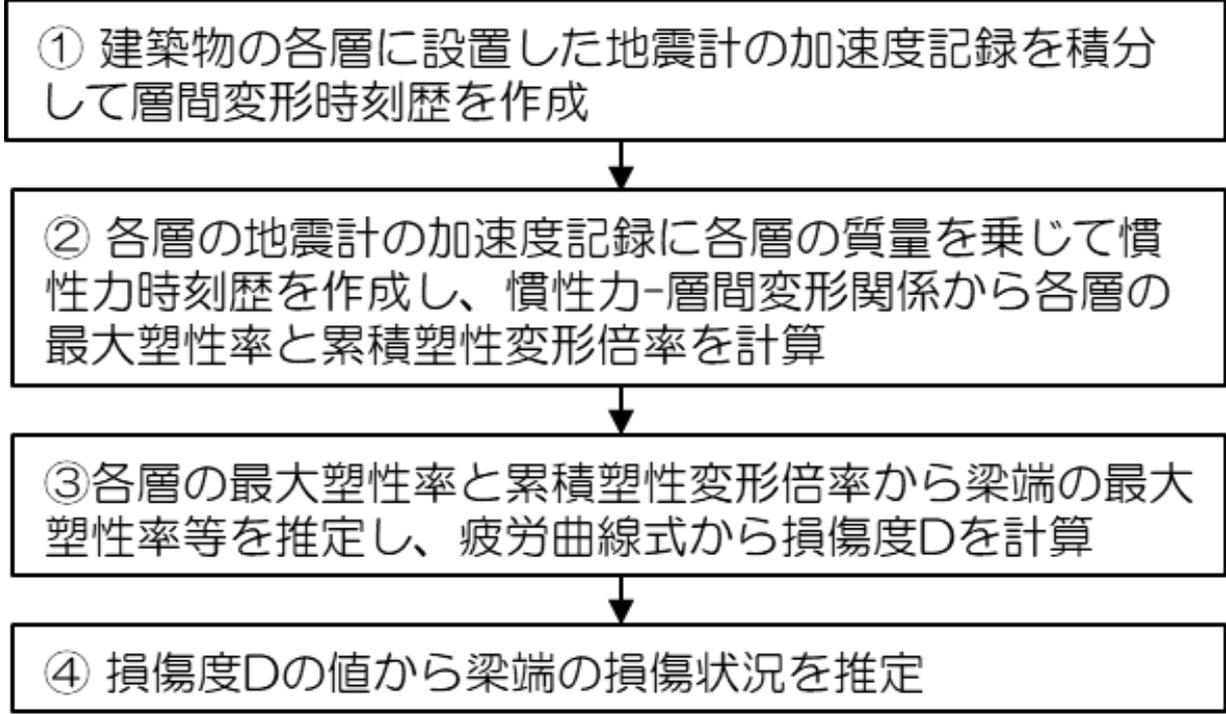
### 梁端部の損傷状況を評価するための計算手順

③の計算については、長周期地震動に対する超高層鉄骨造建物の梁端部の安全性評価法として提示されている計算方法\*1)をそのまま適用している。

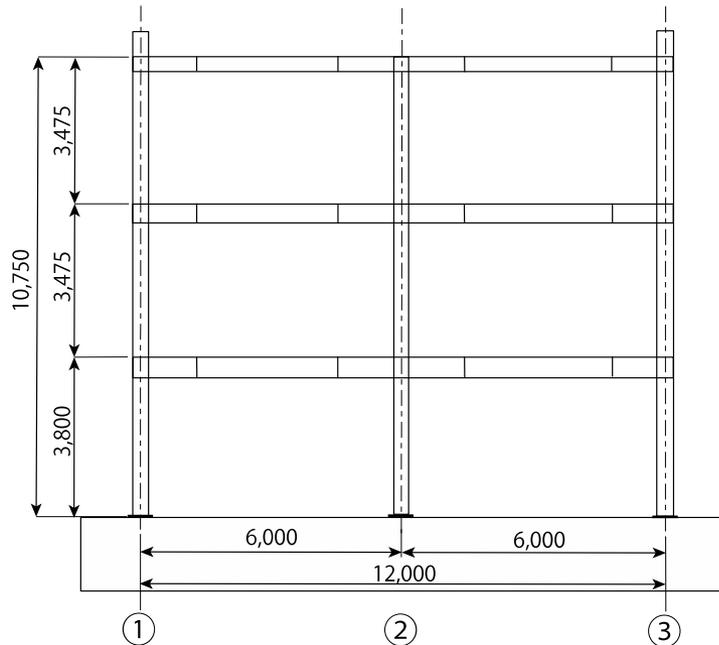
対象試験体の立面

- 柱梁接合部は通しダイヤフラム方式、梁端部はスカラップ工法 (35R)
- 振動台の加振は、想定南海トラフ波-1、鷹取波、想定南海トラフ波-2

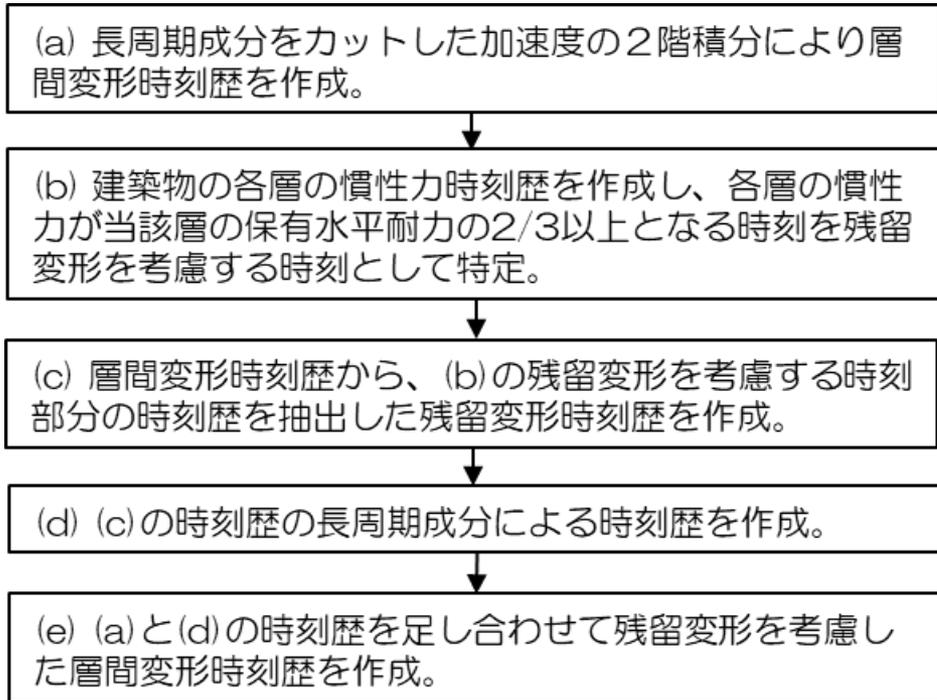
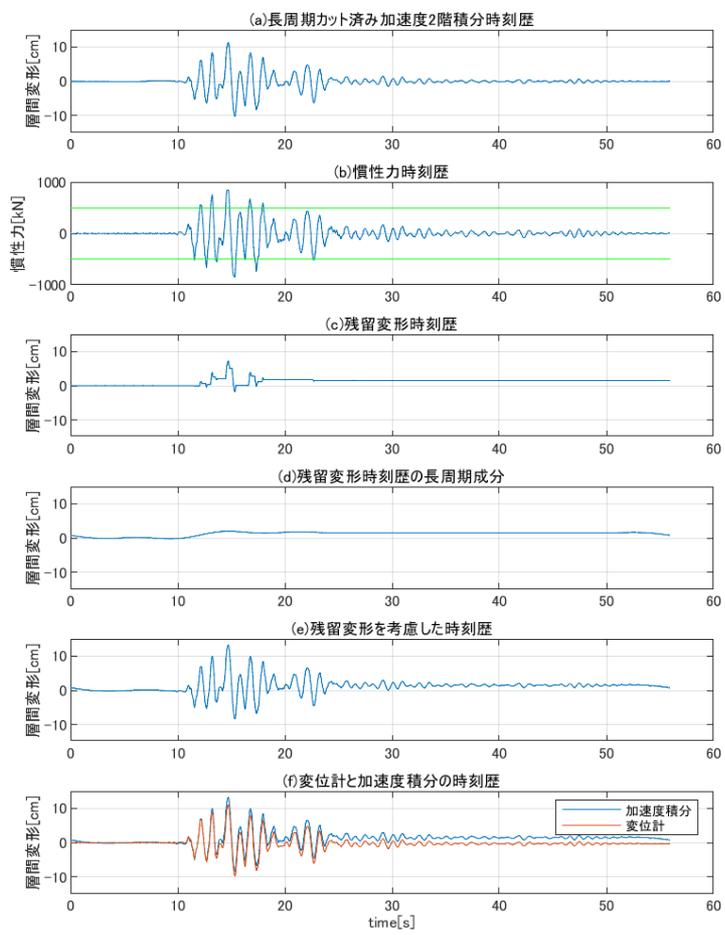
## 加速度記録の積分計算の例 (鷹取波80%第1層)

・ 加速度積分した結果と変位計の時刻歴はほぼ一致している。

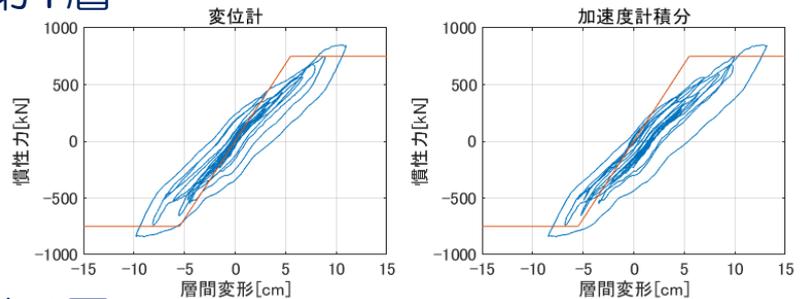
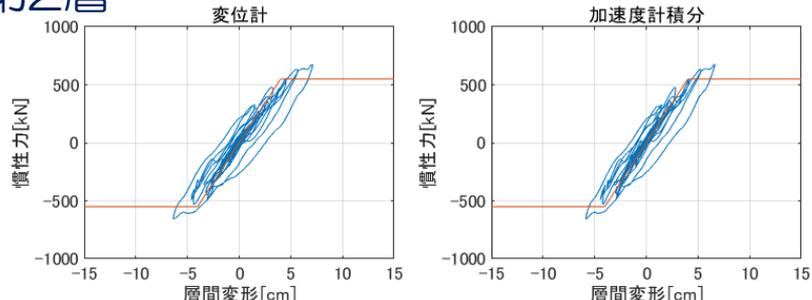
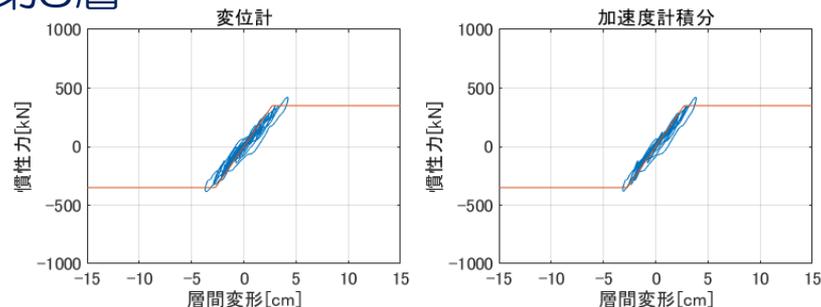
# 各層の慣性力-層間変形関係と損傷度Dの計算結果(鷹取波80%)

- 慣性力-層間変形関係は、変位計と加速度の積分は概ね同様の履歴性状を示した。
- D値も比較的精度よく推定されている。
- D値0.5程度で亀裂が観察され、0.3程度では亀裂なし。

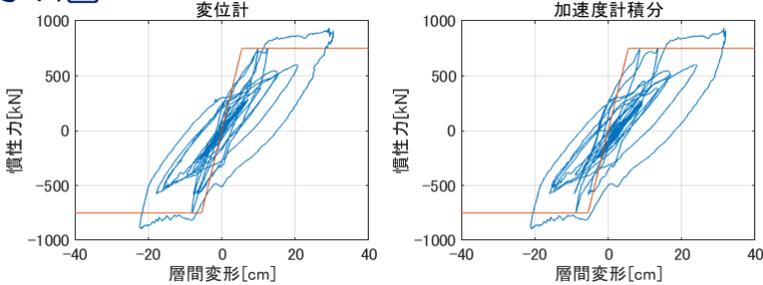
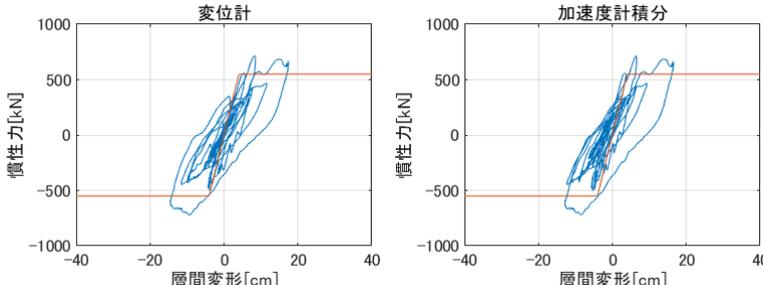
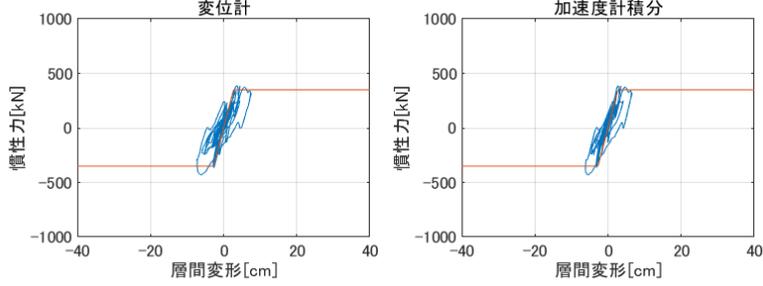
# 各層の慣性力-層間変形関係と損傷度Dの計算結果(鷹取波100%)

- 大変形時の応答についても概ね同様の履歴性状で推定できている。
- 破断した場合のD値は大きな値となり、破断を十分予測できる。

➡ 提案した損傷検知手法によって各層の梁端部の亀裂や破断を推定が可能と考えられる。

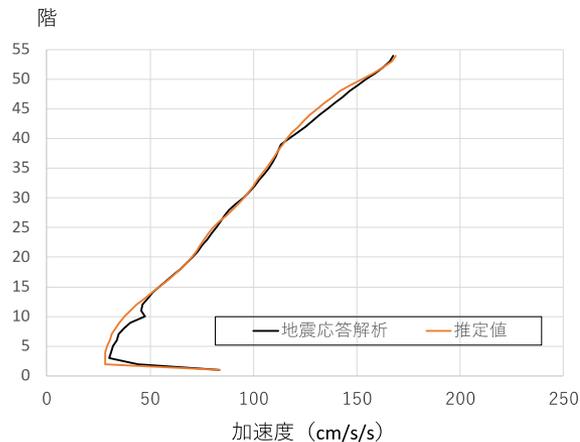
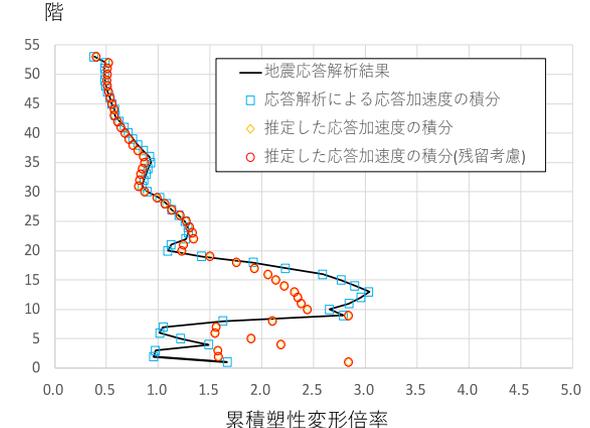
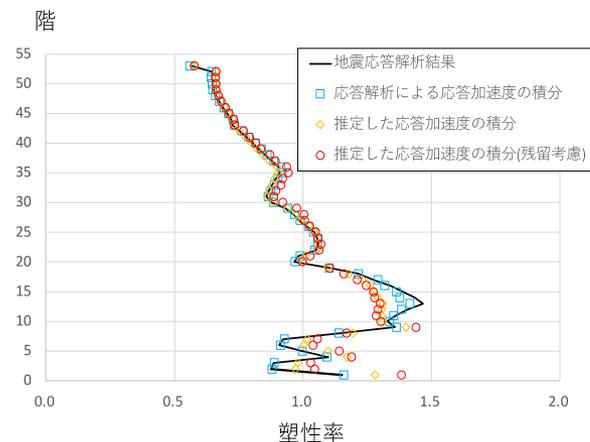
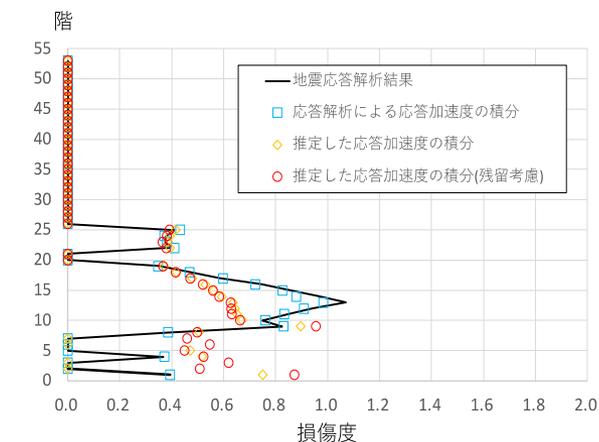
1、18、38、52Fの4箇所の加速度記録からの加速度と損傷度の推定（時刻歴解析による計算値との比較）

・最大加速度は概ね良好に推定されているが、20階以下で、塑性率、累積塑性変形倍率、梁端損傷度に多少のズレが見られる。概ね傾向は捉えている。

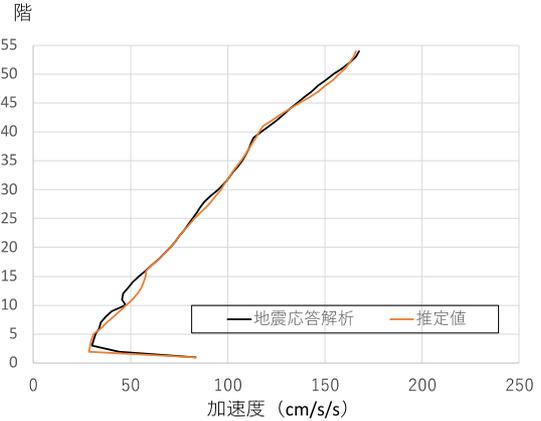
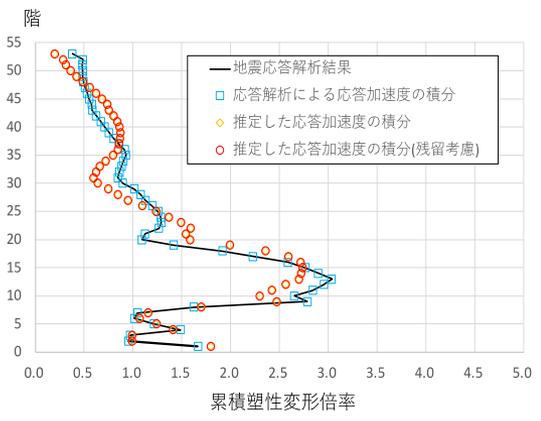
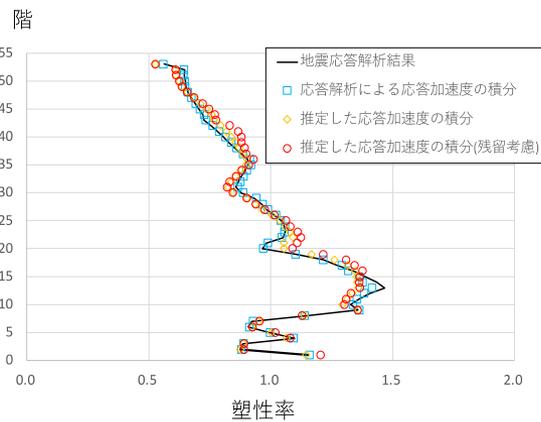
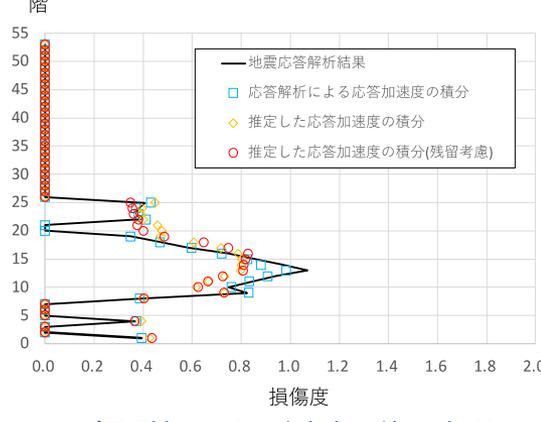
# 1、10、20、32、44、52Fの均等配置した6箇所の加速度記録からの加速度と損傷度の推定（時刻歴解析による計算値との比較）

・4点の加速度応答時刻歴を用いた結果と比較すると、20層以下で見られたズレがかなり小さくなり、地震応答解析の結果を精度よく推定できている。

➡ 適切な間隔である程度の数を設置すれば、限られた階の地震計の記録から全階の梁端部の損傷度が十分な精度で推定できると考えられる。

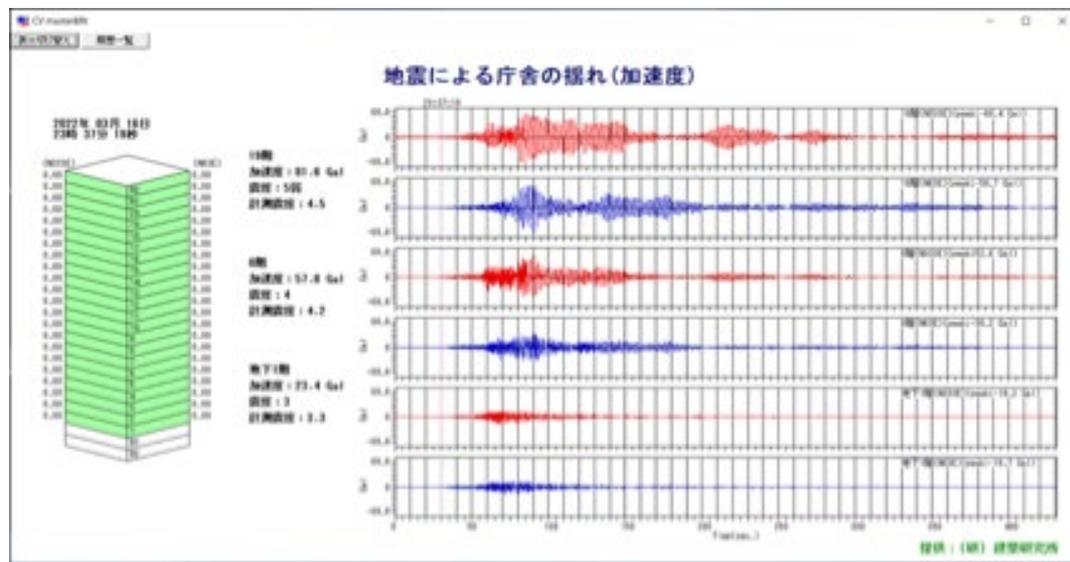
- 地震計からの加速度記録をホストのノート型PCに収録し、そこで損傷の計算をして建物各層の損傷状況を表示する被災状況表示システムを作成した。

- 梁端損傷度Dの値により被災度区分判定され、結果は5色の色により表示される。

PC画面での22層建物の被災状況の表示例  
(被災度区分：0s)

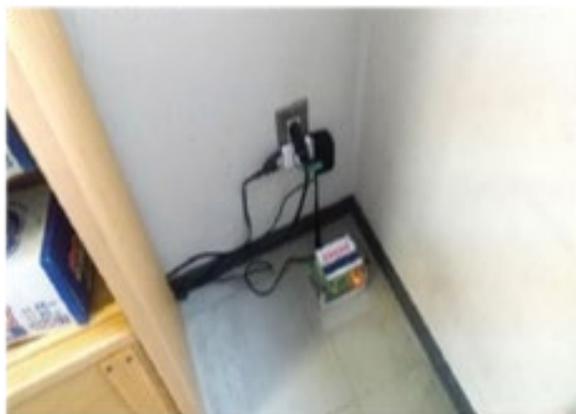
1階からR階までの全ての階に無線式の地震計を設置し、建物全階の加速度記録を計測できるようにした。

無線式地震計

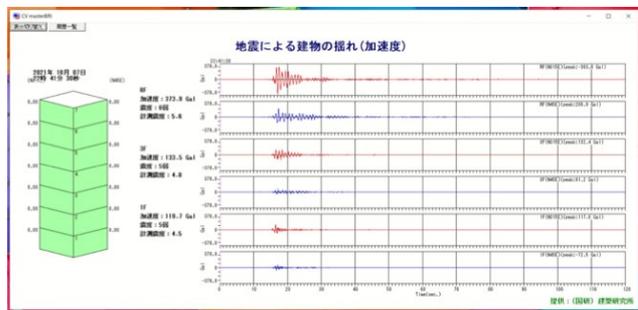
2021年10月7日、関東地方震度5強の地震を観測し、被災状況を計算、表示した。全ての階で梁端部の損傷度Dは0であり、Os(無被害、軽微)の被災度区分であった。

震度5強の地震時の被災状況表示システムの画面

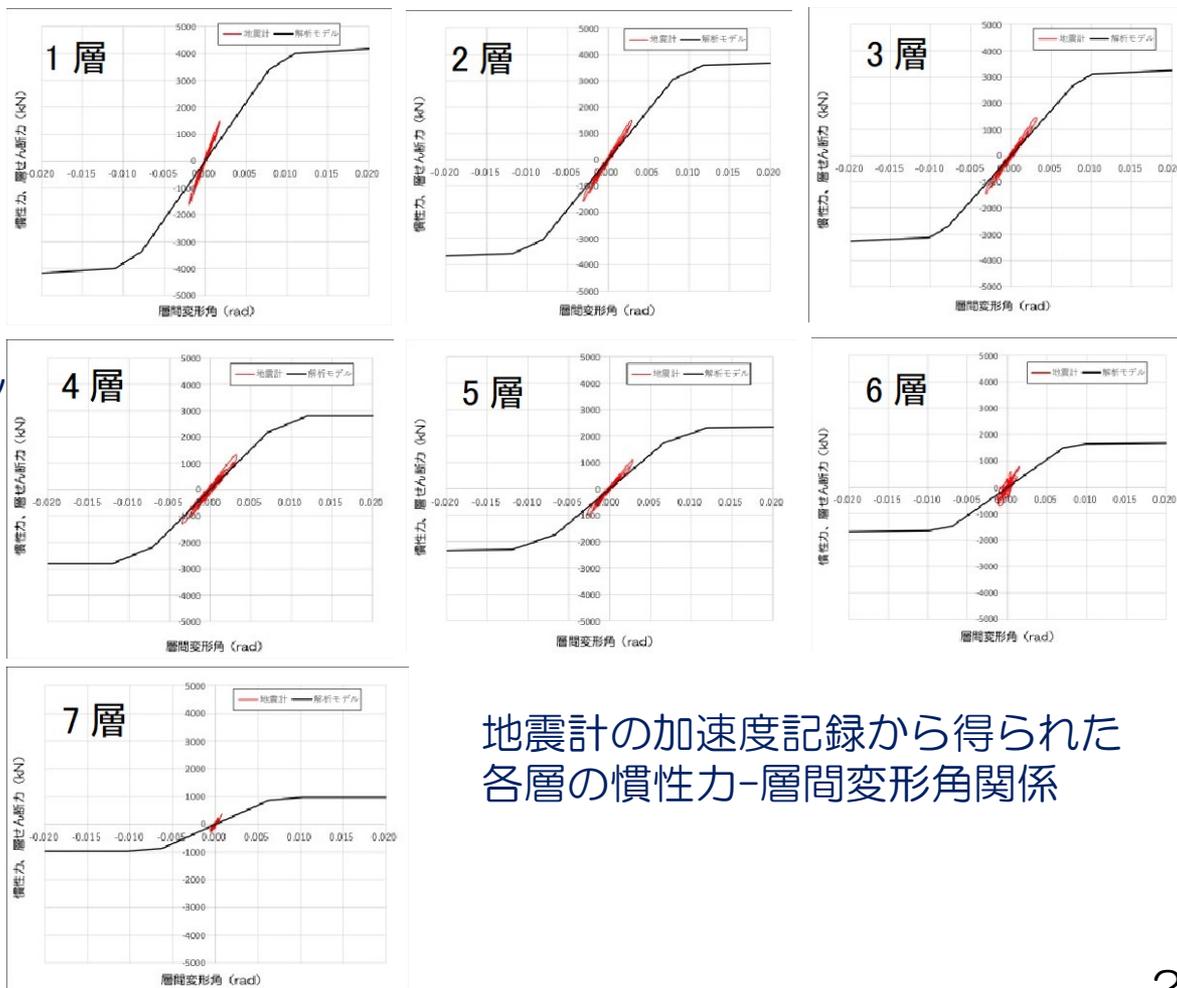
- ・ 第1ヒンジ発生耐力の6割程度の応答
- ・ 最下層と上層では、観測記録の層剛性がかなり高く、内外装材等の非構造部材の影響などが考えられる。

地震計の加速度記録から得られた各層の慣性力-層間変形角関係

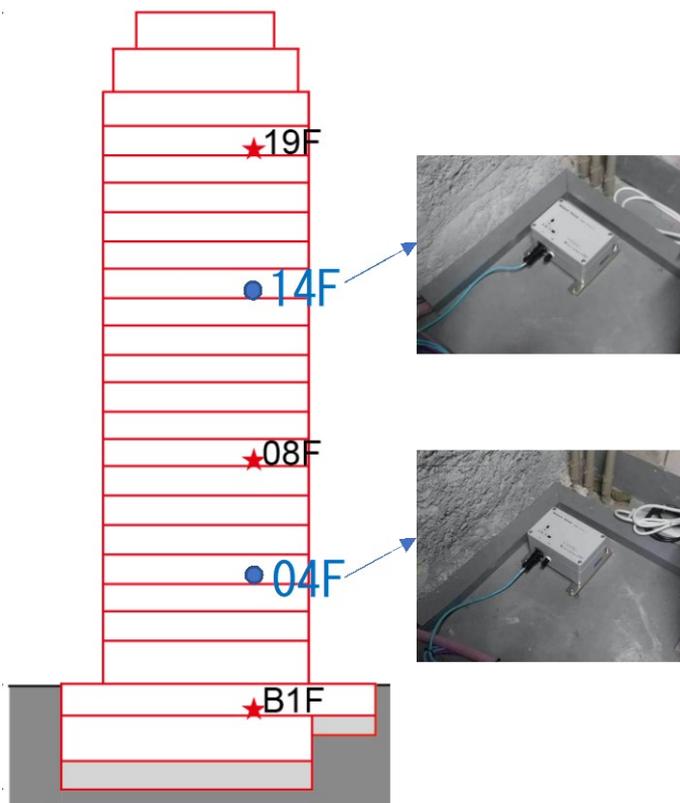
建築研の強震観測建物であり、元々、B1F、8F、19Fに地震計が設置されていた。IV章で示した方法に基づいて、4Fと14Fに地震計を追加することで、高精度に全ての階の加速度応答を推定し、損傷度が計算できると考えられる。

地震計の追加設置
