## 第6章 火災による建物被害

### 6.1 調査概要

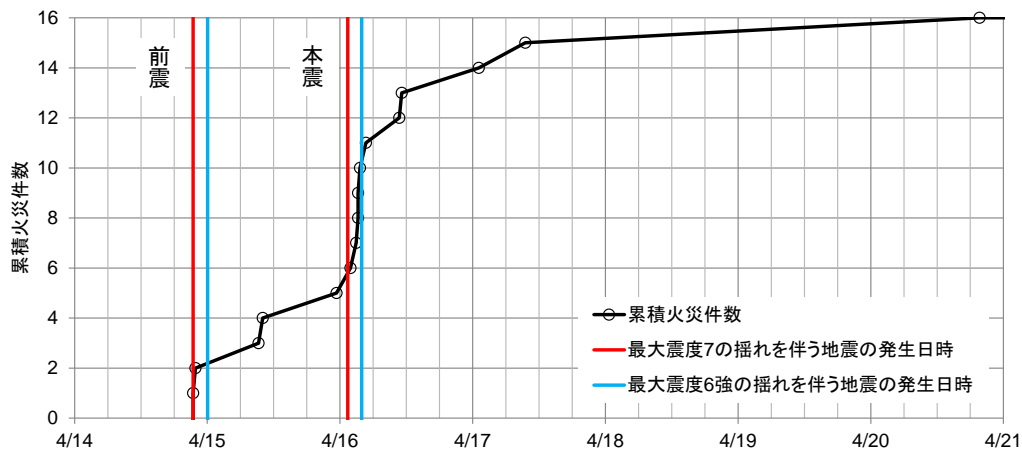
図 6.2-1 地震の発生日時と火災の出火推定日時の関係

地震の発生日時と火災の出火推定日時の関係を図6.2-1に示す。前震に起因する火災は5件発生しているが、その内訳は、前震直後に発生した火災が2件、その後時間をおいて本震までに発生した火災が3件となっている。本震に起因する火災は11件発生しているが、その内訳は、本震直後に発生した火災が6件、その後時間をおいて発生した火災が5件となっている。

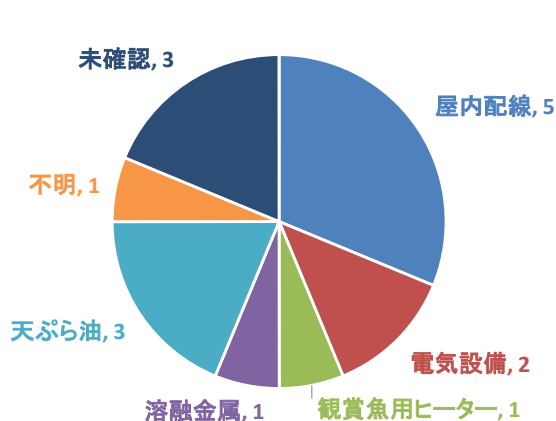
図 6.2-7 出火原因の内訳（推定・疑い含む）

出火原因の内訳を図6.2-7に示す。これによると、推定や疑いを含め、出火原因が分かっている13件の火災のうち、電気関連（屋内配線、電気設備、観賞魚用ヒーター）の出火が8件（約6割）とな

っている。

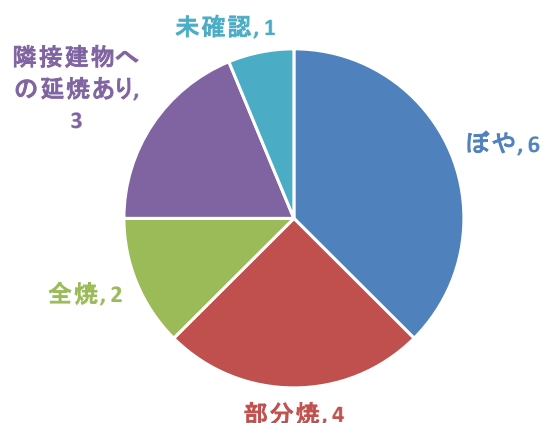
図 6.2-8 焼損規模の内訳

火災による焼損規模の内訳を図 6.2-8 に示す。これによると、焼損規模が分かっている 15 件の火災のうち、6 件がぼやにおさまっている。火災発生件数の多かった熊本市では、揺れによる建物被害が比較的小さかったが、このことは火災発生の早期発見や、居住者自身による初期消火活動の実施にもつながっていたものと考えられる。なお、出火建物から隣接する建物への延焼（出火建物は全焼）は 3 件発生しているが、いずれも隣接する 1 棟もしくは 2 棟の建物への延焼である。

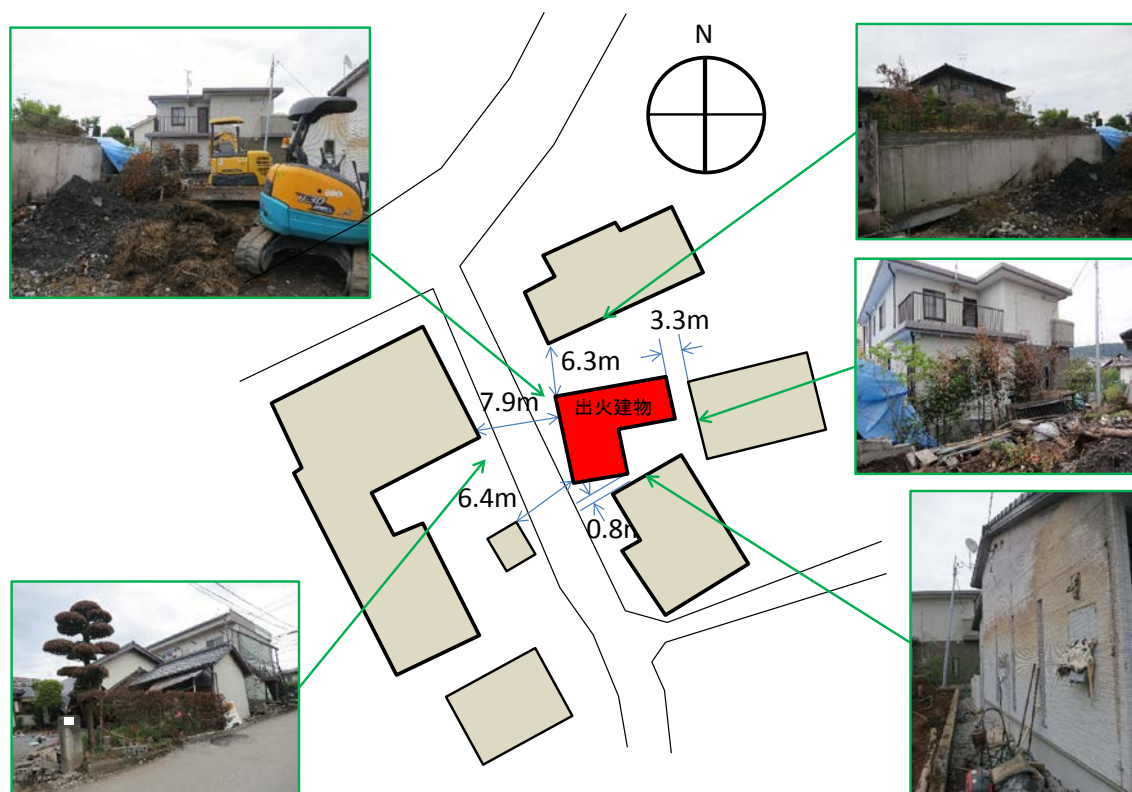
図 6.3-1 住宅火災現場の状況

空中写真（国土院）をもとに作成した出火建物周辺の状況を図 6.3-1 に示す。

南側の住宅は2階建て（構造不明）で、出火建物と最も近接している場所で0.8mほどしか離れていなかった。出火建物に面する北側の外壁は変色しており、強い加熱を受けていたものと見られるが、開口部が設けられていなかったことに加え、窯業系サイディングが使用されていたことで延焼を免れたものと考えられる。

東側の住宅は2階建て（構造不明）で、出火建物と最も近接している場所で3.3mほど離れている。出火建物との間にあった植栽は焼け焦げ、2階開口部の樹脂製サッシには溶融痕があったものの、外壁や開口部にこの他の目立った被害は確認できなかった。

北側の住宅は2階建て（構造不明）で、出火建物と最も近接している場所で6.3mほど離れているが、北側の敷地は、出火建物の敷地に比べて2mほど高くなっており、実際の離隔距離はさらに大きい。ただし、北側の敷地の植栽は焼け焦げたものも少なくない。2階の南側屋根の樹脂製雨樋は2~3mほどの幅で溶融していたが、外壁や開口部にこの他の目立った被害は確認できなかった。

西側の住宅は木造2階建て、金属系サイディング張りである。前震、本震のいずれによるものなのかは確認できていないが、揺れにより建物は傾斜し、屋根や外壁の木製下地が露出した状態になっていた。出火建物とは、最も近接している場所で6.4mほど離れている。外構の植栽は茶色く変色しているが、その程度は東側や北側の敷地の植栽に比べると軽い。通りに面して設けられた樹脂製の雨よけ底は黒く変色し、溶融していたが、外壁や開口部にこの他の目立った被害は確認できなかった。
