## 第4章 B建物の調査結果

### 4.1 基礎および杭の調査結果

本節では、基礎の大きな沈下が生じたB建物に関する地盤調査についてまとめる。

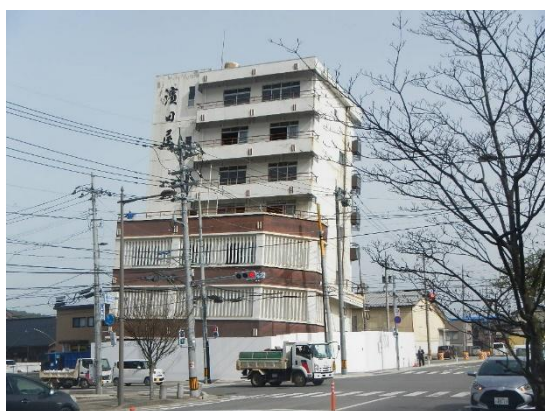
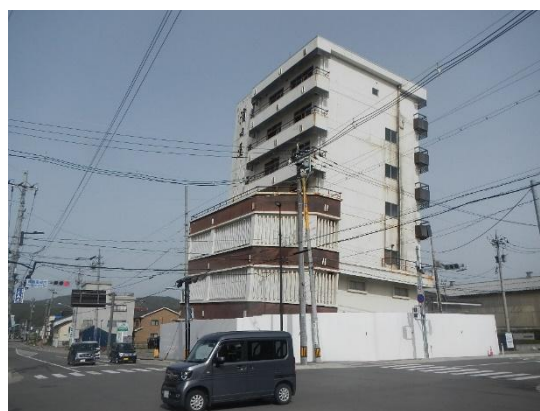
写真 4.1.1-1 B建物の全景（解体工事前）

a) 南側

b) 東側

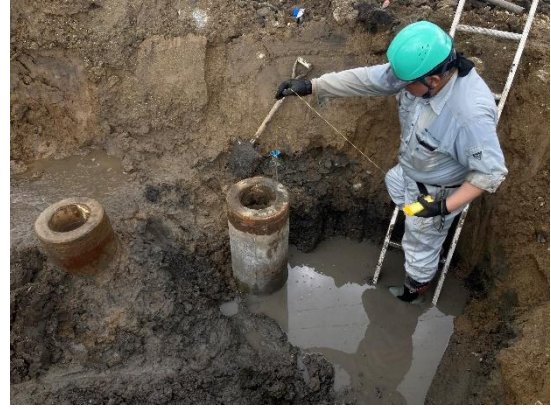
**写真 4.1.4-4** 杭孔からの杭先端位置の測定・試行（検尺状況）

杭先端深度の測定を試行することができた頭部が露出された躯体と無関係の杭 (2 本) の結果を参考情報として以下に示す。杭の中空部を利用して先端深度の検尺を行ったが、杭孔内の障害物により杭先端を確認することはできなかった (写真 4. 1. 4-4 参照)。

a) 検尺状況（1.5m程度）杭 No. 1

b) 検尺状況（4.5m程度）杭 No. 2
