# Epistula

国立研究開発法人  
建築研究所  
Building Research Institute

Vol. 103 (通算) 発行:2026.4

## 建築物の強風被害低減に向けて

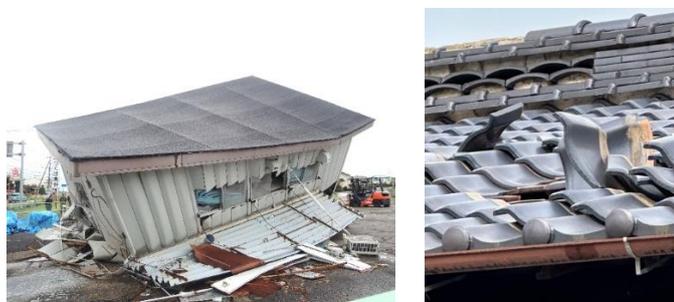
図1 竜巻による被害(令和7年 茨城県つくば市)

昨年、茨城県つくば市では竜巻による強風被害が発生しました。2階建て建築物が倒れ、屋根瓦などが外れていました(図1)。建築物の強風被害は、主に屋根や壁などが壊れる被害です。壊れた屋根や壁が強風で飛んで行ってしまうと、他の建築物に当たって被害が連鎖したり、人命に関わる事故が起きたりしてしまいます。地震に比べて印象が少ないかもしれませんが、毎年のように台風が来る日本ではいつでも起こりうる被害として“強風被害”を意識する必要があります。

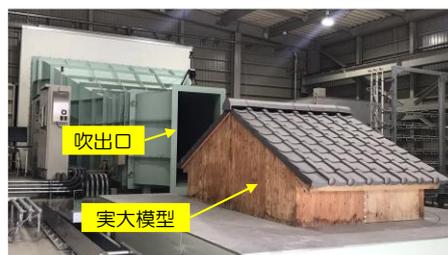
図2 建築研究所の実大強風雨発生装置

建築基準法では、建築物が強風に耐えられるように基準が定められています。しかし、近年の少子高齢化社会では維持管理が難しい建築物が増えており、劣化して強風に対する性能が不足している屋根や壁があります。このような屋根や壁が強風に対して安全かどうかを確認するために、建築研究所では令和2年に実大強風雨発生装置を整備しました(図2)。この装置では、風速70メートル(1秒間に70m移動する速さ)を超える強風を発生させることができます。屋根瓦を模型に設置して送風することで、強風時の屋根瓦の動きや、外れてしまう風速を計測できます。劣化した状態の屋根を再現することもできるので、様々な状態で

の強風に対する性能を確認することができます。他にも、縮小した模型を使った実験や計算によって建築物の強風に対する安全性を研究し、国が実施する施策や技術基準への反映を進めています。
