Epistula

建設省建築研究所
Building Research Institute

特集 兵庫県南部地震による建築物被害とその後の対応

兵庫県南部地震における建築物被害の調査

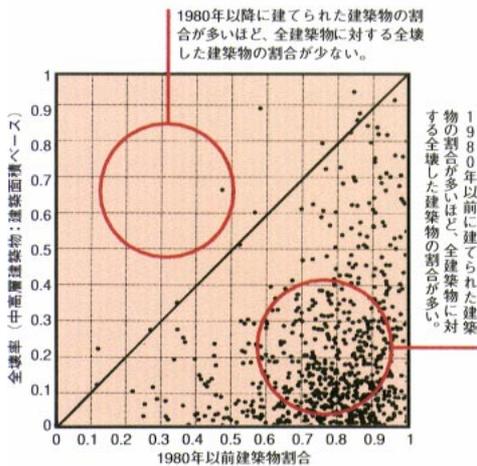
図1：町丁目を単位とした全建築物全壊率と1980年以前建築物割合の比較

図1は神戸市を対象として、固定資産税台帳から町丁目を単位として集計したデータから、1980年以前の建築物の比率と、日本都市計画学会等の調査に基づく全壊建築物の比率の関係を比較したものです。1980年以前に建てられた建築物の被害の割合が非常に多くなっていることが分かります。これは1981年に施行された新耐震設計基準の効果です。これ以前に建てられた建築物は各地に多数存在しておりますので、これらの耐震補強を行うことは重要な課題といえます。

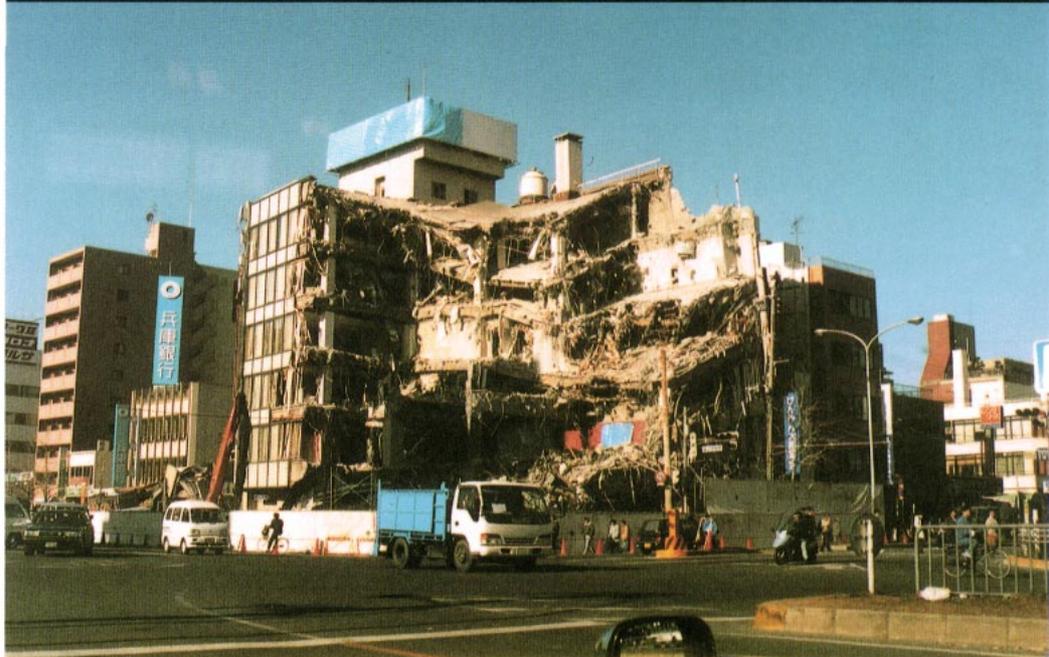
大きな被害を受け、解体中の建築物

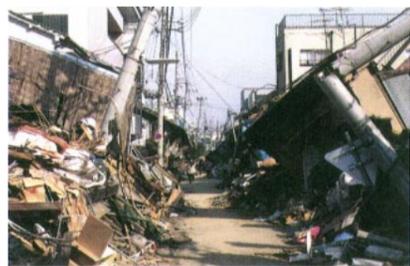
建築物全体が崩壊した木造住宅

今回の地震では、木造住宅に甚大な被害を出し、木造住宅の倒壊により多数の犠牲者を出しました。崩壊した木造住宅は比較的古いものに多く、瓦屋根に葺き土を有するため屋根重量が大きく、これに対して水平抵抗要素となる土塗り壁の耐力が小さいことが被害の原因となっていました。また、部材の仕口におけるほぞの掛かりが小さく、緊結が十分に行われていなかったものでは建築物全体が崩壊したものもありました。一方、比較的新しい住宅で設計、施工の適切なものは、一般に被害は比較的小さいようでしたが、耐力壁の配置が不適切なものや壁量の不足しているもの、接合部の緊結が不適切なものなどでは倒壊などの被害を出したものもあります。木造住宅の歴史は長く、現行の耐震レベルに達しないもののストックもかなりあることが想定され、今後これらの耐震診断、耐震改修に関する検討が必要です。

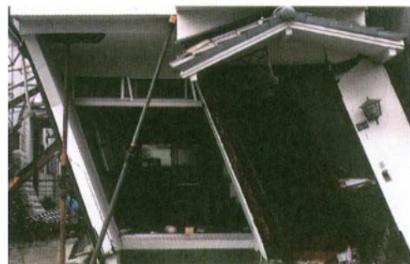
大きく傾いた間口の狭い住宅

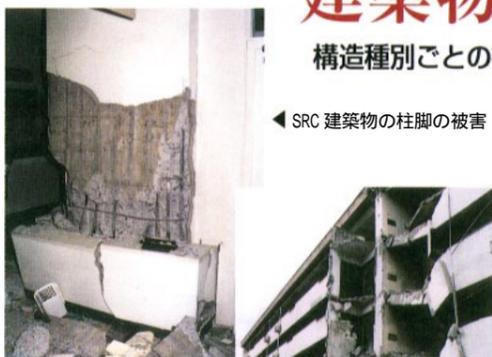
中高建築物の中間階の崩壊

- 1980年以前の建築物の被害が多く、1970年以前の被害はさらに多い。
- 現行耐震基準による建築物の被害は少ないが、下階が店舗や駐車場等で壁が少なく上階が住宅等で壁の多い、いわゆるピロティ形式の建築物が大きな被害を受けた。
- 古い耐震基準による中高層建築物の中間階が崩壊した。
- SRC造建築物では、内蔵鉄骨の柱脚および継手が破壊した。

このような被害の特徴から、古い耐震基準による建築物、特に中高層建築物は、その地震に対する性能を診断(耐震診断)し、必要なら耐震性能の向上を目的とした補強(耐震改修)を施す必要があります。またピロティ形式の建築物の耐震設計、耐震診断、耐震改修には、建築物の挙動を正しく正確に考える必要があり、SRC造では内蔵鉄骨に引張応力が生じる場合の設計に注意が必要です。

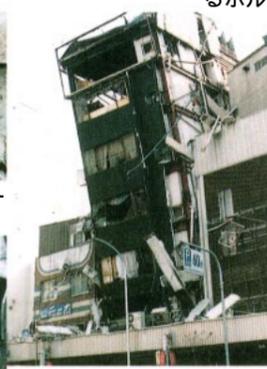
筋かいが接合部で破断し、建物の上階部分が前面に傾斜

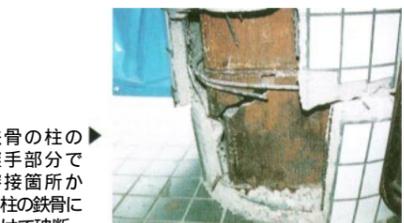
鉄骨の柱の継手部分で溶接箇所から柱の鉄骨にかけて破断

溶接部の破断です。この種の構法は、この数十年、構造の簡潔さ、意匠上の自由度の高さから急速に流布したものです。作用する力が高くしかも検査の難しい部分に溶接が集中していますので、不適切な溶接方法・詳細の採用等による強度不足が原因で大きな被害となったと思われます。柱梁接合部の耐震性を高めるには、この部分には、完全に溶け込んで一体化する溶接方法を採用し、その施工に際しては慎重で高度な技術を必要とします。

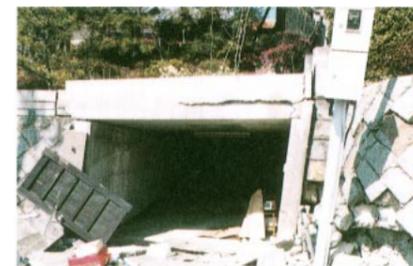
宅地盛土の移動による変状

建築物を支える基礎・地盤に、これまでの地震では経験しなかった多くの被害が発生しているとの指摘があります。基礎には直接基礎(基礎を堅い地盤の上に載せて建築物を支える)と杭基礎(堅い地盤まで杭を伸ばして建築物を支える)があり、直接基礎の場合には、基礎下の地盤が変状をきたして、沈下を起こす場合がほとんどです。地盤の変状の原因には、地盤の液化化や圧力の増加による地盤の塑性化(変形したまま元に戻らない)があげられます。杭基礎の場合には、杭や基礎梁の直接的な破損のほか、杭先の地盤に起因する被害があります。杭先の地盤の変状は、杭先端圧力の増加や施工上の問題、杭の破損の原因には、過大な外力の他、周辺地盤の側方流動(地盤が重力の作用によって、側方に移動する現象)があります。宅地の被害も、斜面の移動に起因したものや擁壁の被災に伴ったものなど、数千箇所に達しました。

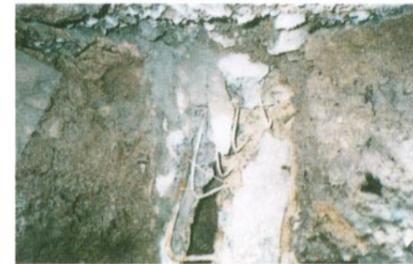
杭の破損例
